BAB IV

ANALISIS DATA DAN PEMBAHASAN

B. Pelaksanaan Inspeksi Keselamatan Jalan

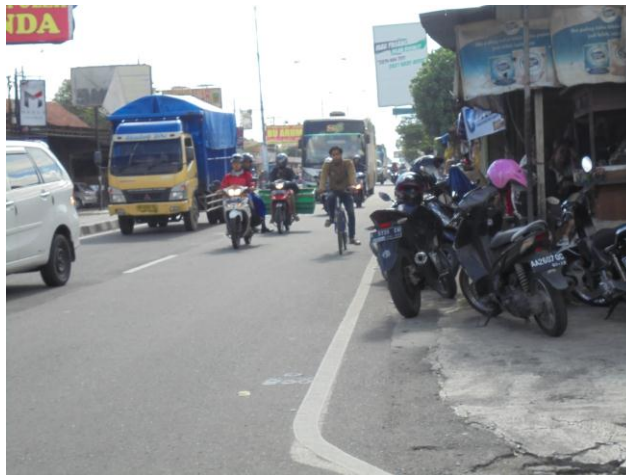
Banyaknya toko/ kios disepanjang lokasi penelitian yang tidak mempunyai lahan parkir yang memadai, sehingga ditemukan banyak kendaraan pengunjung toko/ kios yang memarkirkan kendraannya di bahu jalan.

Gambar 4.9 Keadaan Parkir Kendaraan Pengunjung Toko/Kios

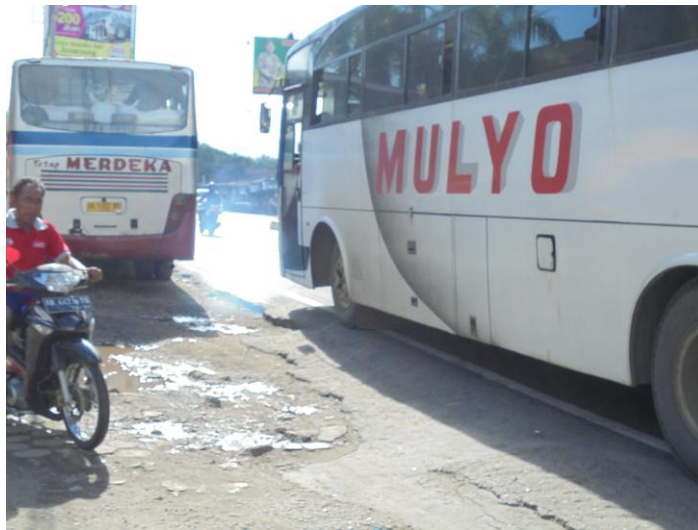
Banyaknya bus yang melintasi lokasi penelitian kerap menaikkan dan menurunkan penumpang di bahu jalan sehingga membuat lalu lintas menjadi terhalang. Karena ukuran bus yang cukup besar menutupi jarak pandang.

Gambar 4.10 Tempat Pemberhentian Bus Di Bahu Jalan

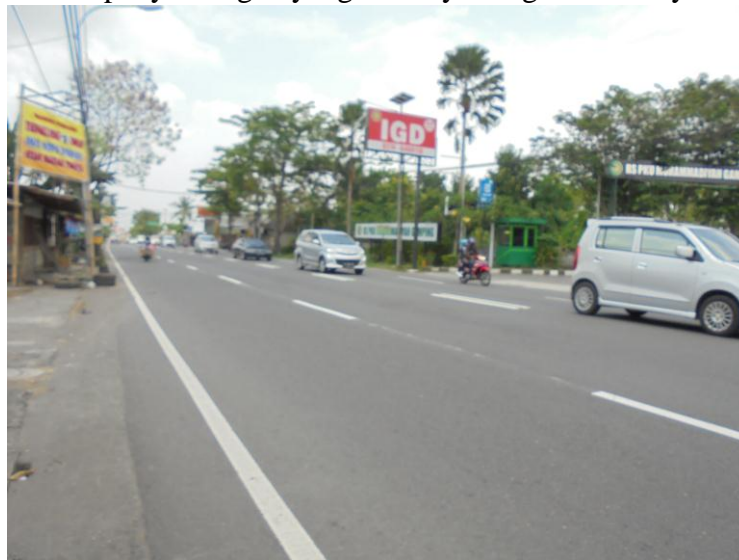
Berdasarkan pengamatan di lokasi penelitian tidak ditemukan fasilitas penyeberangan bagi pejalan kaki di ruas Jalan depan RS PKU Muhammadiyah Gamping. Sehingga pejalan kaki yang hendak menyebrang setelah turun dari angkutan umum terpaksa menyebrang tanpa fasilitas penyeberangan yang tentunya sangat berbahaya.

Gambar 4.11 Tidak Terdapat Fasilitas Penyeberangan Jalan

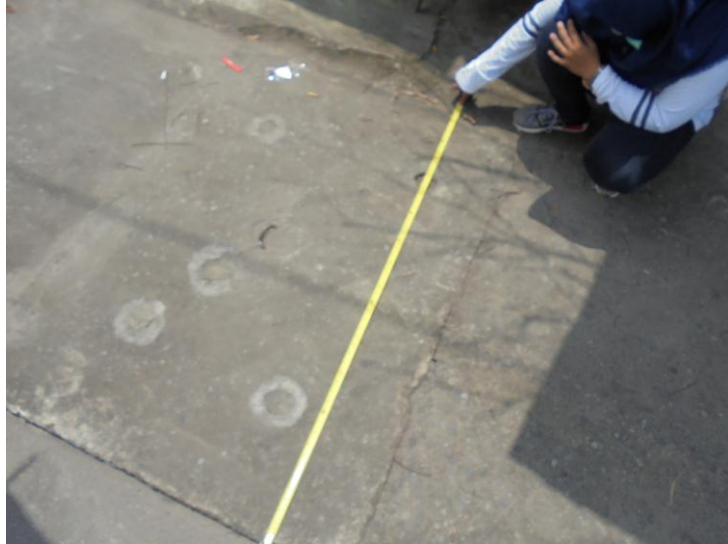
- a. Dari hasil temuan yang didapat pada lokasi penelitian menunjukkan bahwa pada ruas Jalan depan RS PKU Muhammadiyah Gamping terdapat saluran drainase menggunakan sistem tertutup, sehingga tidak tampak dari pengamatan.

Gambar 4.12 Kondisi Saluran Drainase Sistem Tertutup

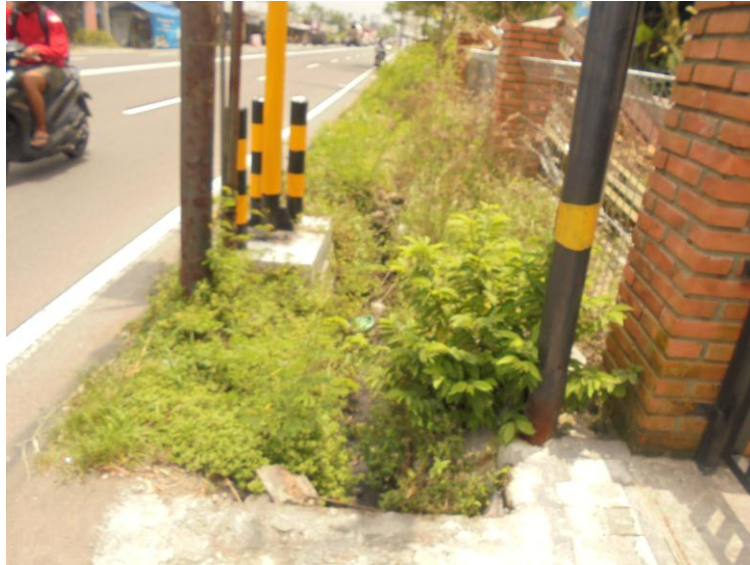
- b. Temuan pada lokasi penelitian menunjukkan bahwa keadaan saluran drainase dalam kondisi yang buruk. Hal ini terlihat dari banyaknya sampah dan saluran yang ditumbuhi banyaknya rerumputan.

Gambar 4.15 Keadaan Saluran Drainase Yang Tidak Terawat

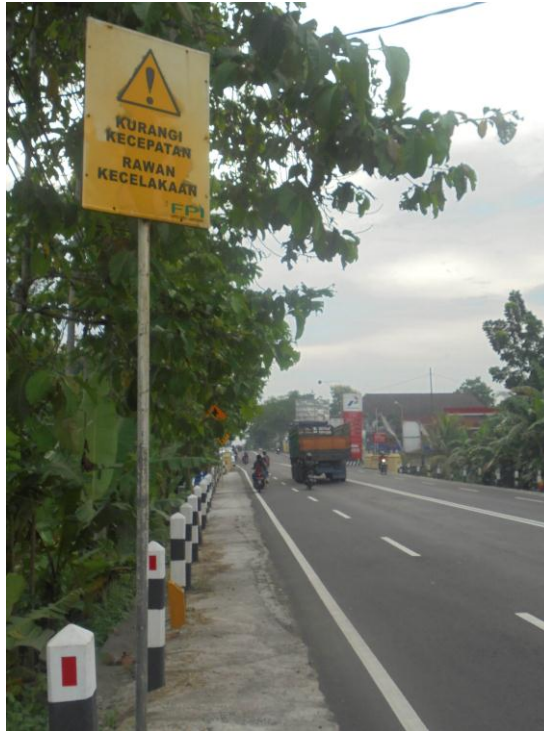
Dari hasil pengamatan di lokasi penelitian pada ruas Jalan depan SPBU Perengdawe ditemukan bahwa penempatan rambu terlihat berjajar dengan jarak yang berdekatan dan tertutup oleh pohon yang berada di tepi jalan sehingga rambu tidak terlihat dengan jelas oleh pengendara.

Gambar 4.14 Keadaan Rambu Yang Tertutup Oleh Pohon

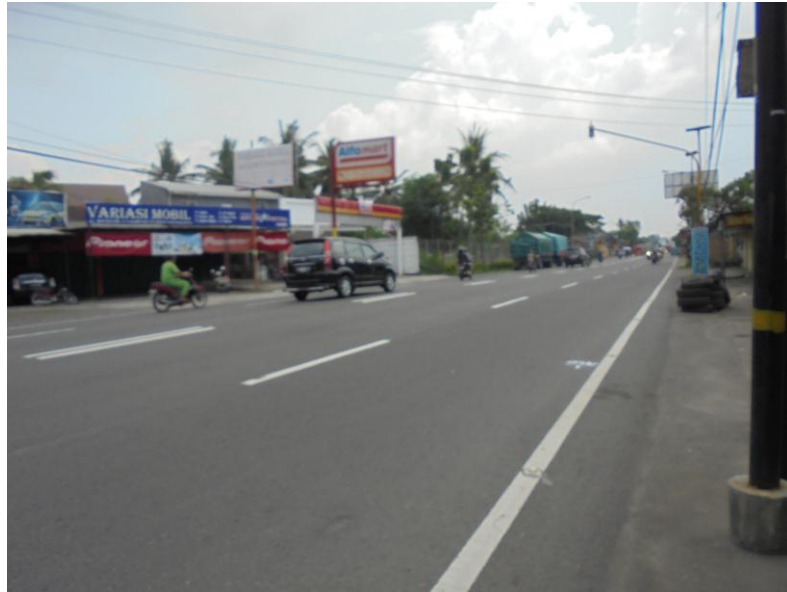
Dari hasil pengamatan di lokasi penelitian yaitu ruas Jalan depan RS PKU Muhammadiyah Gamping tidak ditemukan pagar penghalang tabrakan.

Gambar 5.15 Tidak Terdapat Pagar Penghalang Tabrakan
