BAB V

HASIL PENELITIAN DAN PEMBAHASAN

A. Hasil Penelitian dan Komparasi Peraturan Investigasi Kebencanaan Bangunan Sekolah Studi kasus di Kecamatan Piyungan

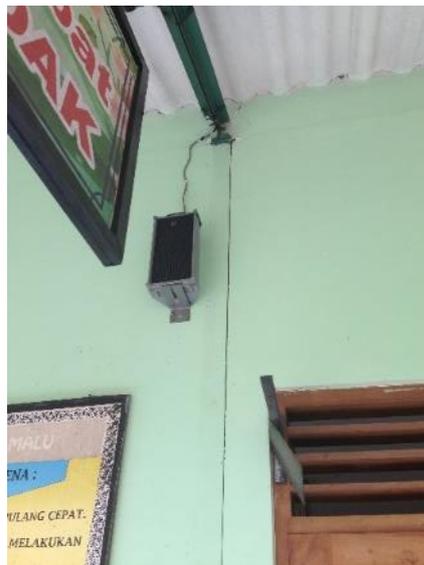
Hasil penilaian gedung SDN Karanggayam pada unit A diperoleh nilai paling rendah adalah komponen kolom dan komponen sambungan balok kolom sebesar 98,57%, dikarenakan adanya sedikit keretakan yang terlihat pada Gambar 5.3 di bawah ini.

Gambar 5.3 Kerusakan kolom SDN Karanggayam

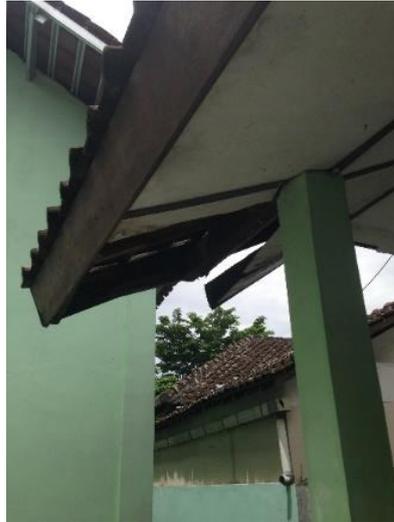
Hasil penilaian gedung SDN Karanggayam pada unit B diperoleh nilai rata-ratanya 100% dikarenakan semua komponen struktur dalam kondisi baik. Sedangkan hasil penilaian gedung SDN Karanggayam pada unit C diperoleh nilai terendah adalah 80% dikarenakan adanya kerusakan pada komponen Pelat lantai dan rangka atap, seperti terlihat pada Gambar 5.4 dan Gambar 5.5 dibawah ini.

Gambar 5.4 Kerusakan rangka atap SDN Karanggayam

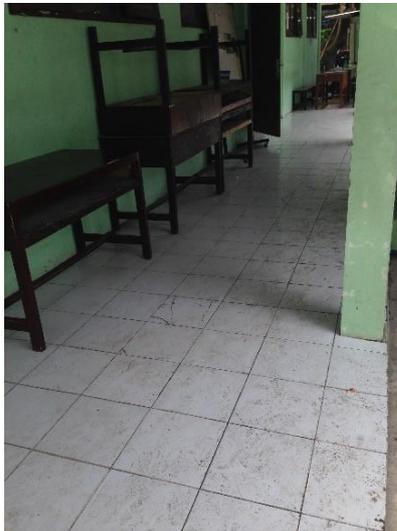
Gambar 5.5 Kerusakan pelat lantai SDN Karanggayam

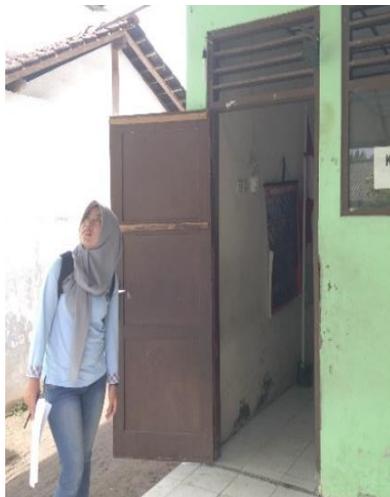
Dari hasil penelitian ini terdapat kerusakan pada unit A seperti kolom+ring balk dengan nilai 0,241% dengan kategori rusak ringan, untuk unit B tidak terdapat kerusakan atau 0% dengan kategori rusak ringan, dan untuk unit C terdapat kerusakan pada komponen atap, dinding, pintu-jendela dan lantai dengan total bobot 1,881% dengan kategori rusak ringan, sedangkan pada unit D tidak terdapat kerusakan. Dari hasil penelitian tersebut didapat kerusakan terbesar yaitu 1,881%

pada unit C, lebih kecil dari 30% masuk dalam kategori rusak ringan seperti kerusakan pintu yang terlihat pada Gambar 5.11 dibawah ini.

Gambar 5.11 Kerusakan pintu pada unit C SDN Karanggayam

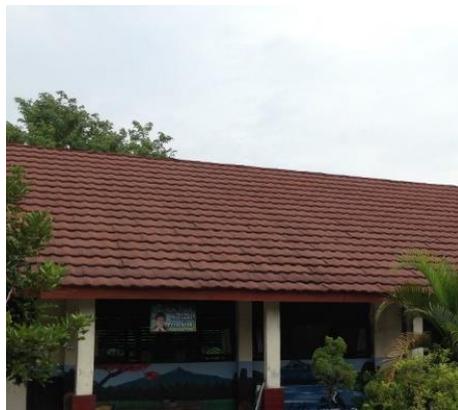
Hasil penilaian gedung SDN Cepokojajar 1 pada unit A diperoleh nilai paling rendah adalah komponen rangka atap sebesar 80%, dikarenakan adanya sedikit gelombang pada atap gedung, dinding retak

Gambar 5.15 Rangka atap bergelombang SDN Cepokojajar 1

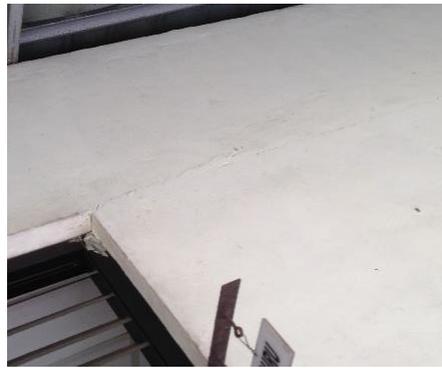
diagonal senilai 96%, sambungan keretakan balok kolom senilai 96%, seperti terlihat pada Gambar 5.15 sampai Gambar 5.17 di bawah ini.

Gambar 5.16 Dinding retak SDN Cepokojajar 1

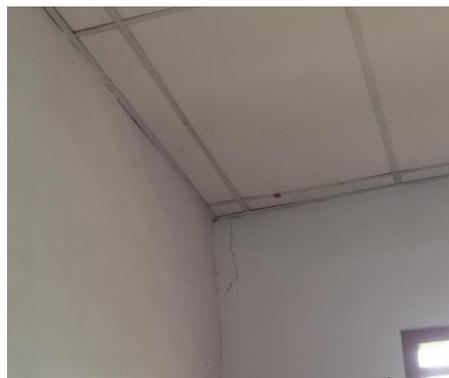
Gambar 5.17 Keretakan sambungan balok kolom SDN Cepokojajar 1

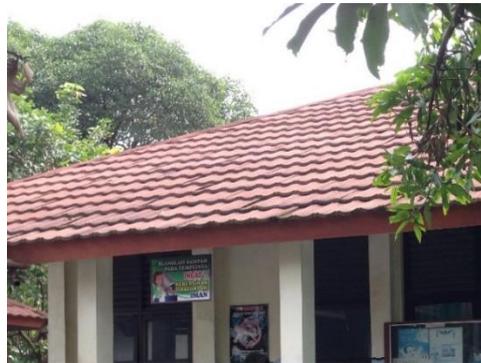
Hasil penilaian gedung SDN Karanggayam pada unit B diperoleh nilai rata-ratanya 100% dikarenakan semua komponen struktur dalam kondisi baik. Sedangkan hasil penilaian gedung SDN Karanggayam pada unit C diperoleh nilai terendah adalah 80% dikarenakan adanya

kerusakan pada komponen rangka atap seperti Gambar 5.18 dan Tabel 5.4 di bawah ini.

Gambar 5.18 Rangka atap bergelombang SDN Cepokojajar 1

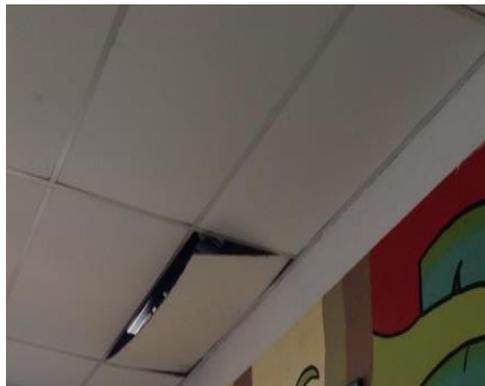
Dari hasil penelitian tersebut diperoleh nilai untuk unit A sebesar 7,925% masuk dalam kategori rusak ringan, unit B sebesar 1,368% masuk dalam kategori rusak ringan, dan unit C sebesar 0%, dengan rincian kerusakan yaitu plafon, dinding, dan pelat lantai, seperti terlihat pada Gambar 5.25. Didapat nilai tertinggi yaitu sebesar 7,925% pada gedung unit A lebih kecil dari 30% masuk dalam kategori rusak ringan.

Gambar 5.24 Kerusakan plafon SDN Cepokojajar 1

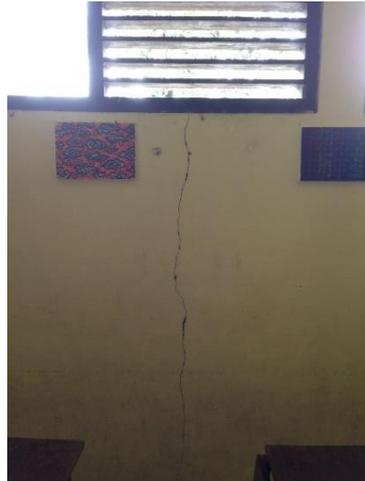
Hasil penilaian gedung SDN Cepokojajar 2 pada unit A diperoleh nilai rata-ratanya 100% dikarenakan semua komponen struktur dalam kondisi baik. Sedangkan pada unit B diperoleh nilai terendah adalah 98,18% dikarenakan adanya kerusakan pada komponen dinding, seperti terlihat pada Gambar 5.28 di bawah ini.

Gambar 5.28 Dinding retak SDN Cepokojajar 2

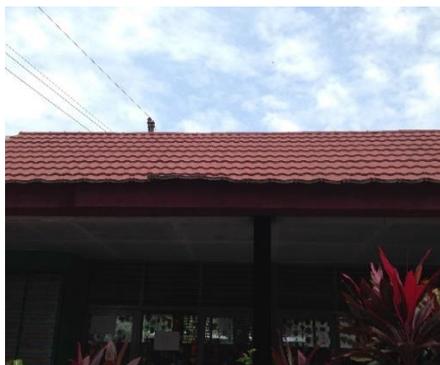
Dari hasil penelitian tersebut diperoleh nilai untuk unit A sebesar 0% atau tidak terdapat kerusakan, unit B sebesar 0,031% masuk dalam kategori rusak ringan dikarenakan ada gelombang pada penutup atap, seperti terlihat pada Gambar 5.34, dan unit C sebesar 0%. Dan didapat nilai tertinggi dari ketiga unit tersebut yaitu 0,031% lebih kecil dari 30% masuk dalam kategori rusak ringan.

Gambar 5.34 Rangka atap yang bergelombang
SDN Cepokojajar 2

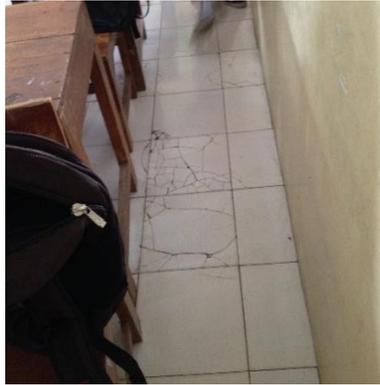
Hasil penilaian gedung SDN Banyakan pada unit A dan unit B diperoleh nilai terendah adalah 96% dan 86,67% dikarenakan adanya kerusakan pada komponen pelat lantai, seperti yang terlihat pada Gambar 5.38 dan Gambar 5.39.

Gambar 5.38 Kerusakan pelat lantai unit A SDN Banyakan

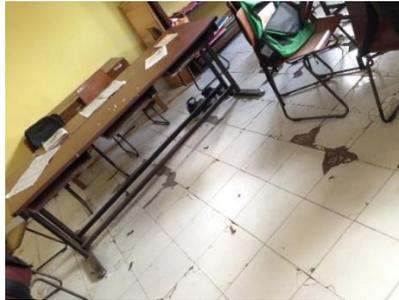
Gambar 5.39 Kerusakan pelat lantai unit B SDN Banyakan

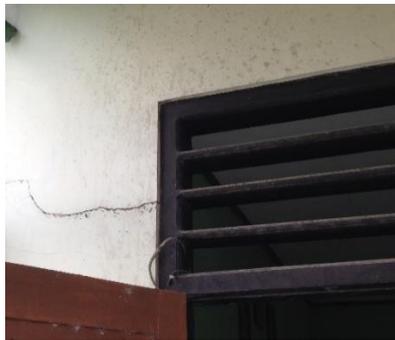
Sedangkan pada unit C terdapat kerusakan pada komponen dinding dan pelat lantai, seperti pada Gambar 5.40 dan Gambar 5.41 dengan nilai sebesar 98,46% dan 95%.

Gambar 5.40 Dinding retak SDN Banyakan

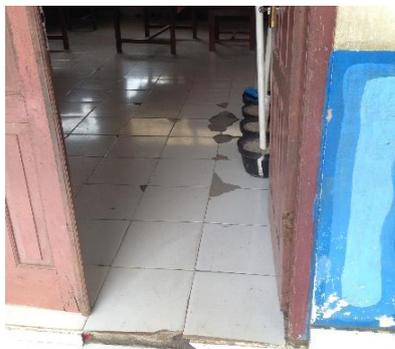
Gambar 5.41 Kerusakan pada pelat lantai SDN Banyakan

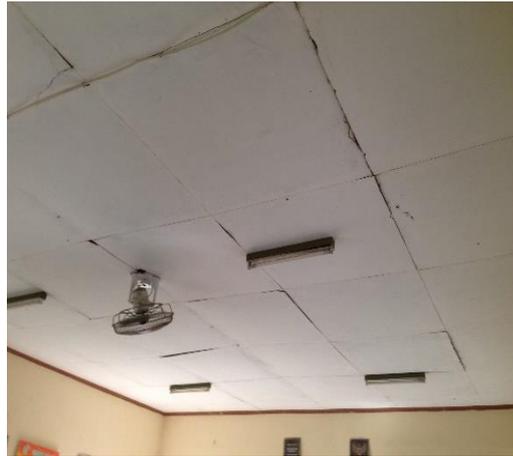
Dari hasil penelitian tersebut diperoleh total bobot untuk unit A sebesar 5,57% masuk dalam kategori rusak ringan, unit B sebesar 9,88% masuk dalam kategori rusak ringan, dan unit C sebesar 5,074% masuk dalam kategori rusak ringan, dengan rincian kerusakan plafon, dinding, pelat lantai, seperti terlihat pada Gambar 5.47, Dan didapat nilai tertinggi dari ketiga unit tersebut 9,88% pada unit B lebih kecil dari 30% masuk dalam kategori rusak ringan.

Gambar 5.47 Kerusakan plafon SDN Banyakan

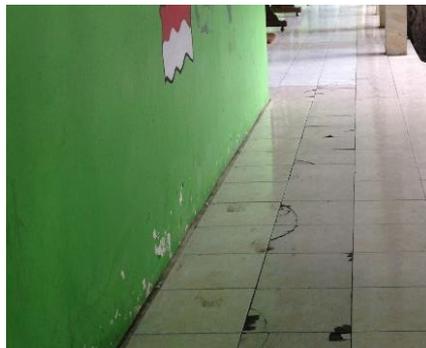
Hasil penilaian gedung SDN Ngablak pada unit A dan unit B terdapat kerusakan pada pelat lantai seperti pada Gambar 5.51, dengan nilai 90% dan 93,33%.

Gambar 5.51 Kerusakan pelat lantai SDN Ngablak

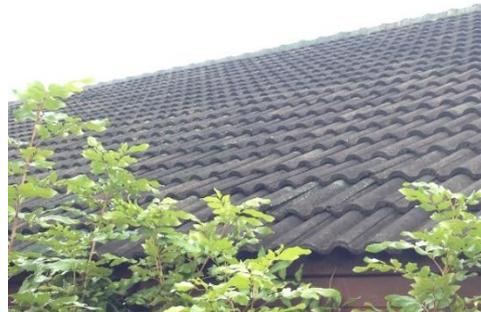
Dan pada unit C diperoleh nilai terendah adalah 80% dikarenakan adanya kerusakan pada komponen rangka atap, seperti terlihat pada Gambar 5.52.

Gambar 5.52 Kerusakan rangka atap SDN Ngablak

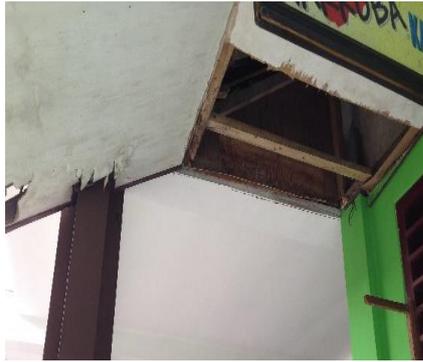
Gambar 5.58 Kerusakan plafon SDN Ngablak
