NASKAH SEMINAR TUGAS AKHIR¹

INSPEKSI KESELAMATAN JALAN

YOGYAKARTA – MAGELANG KM 11 sampai dengan KM 15

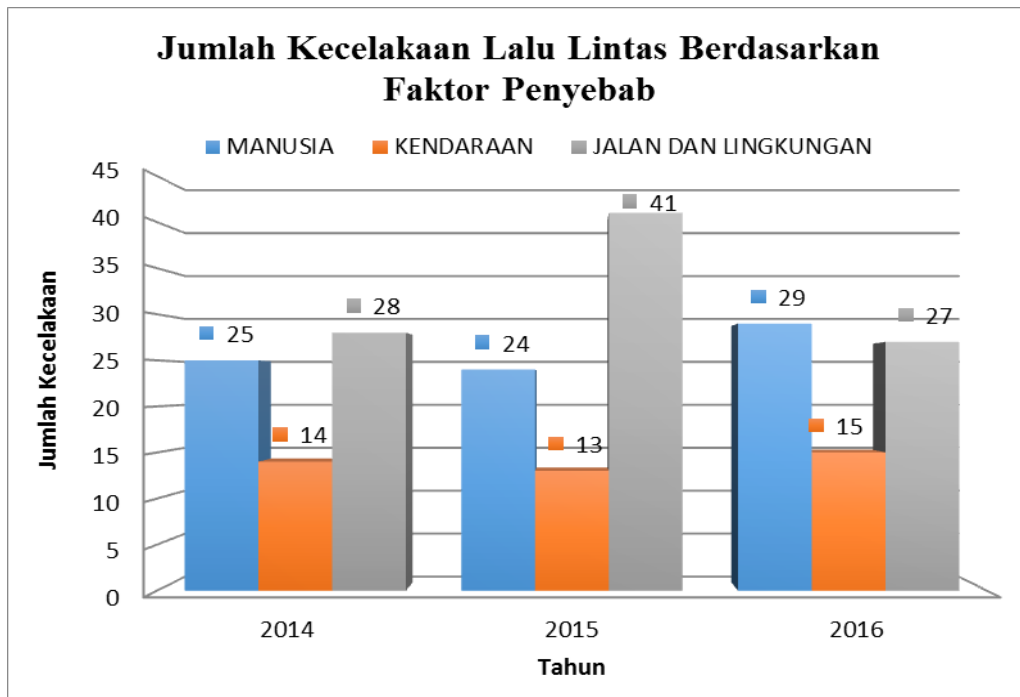
Gambar 6 Jumlah Kecelakaan Lalu Lintas Berdasarkan Faktor Penyebab
(Sumber : Satlantas POLRES Sleman, 2016).

Berdasarkan Gambar 5.18 dapat disimpulkan bahwa faktor penyebab kecelakaan terbesar adalah faktor jalan dan lingkungan sebanyak 98 kejadian.

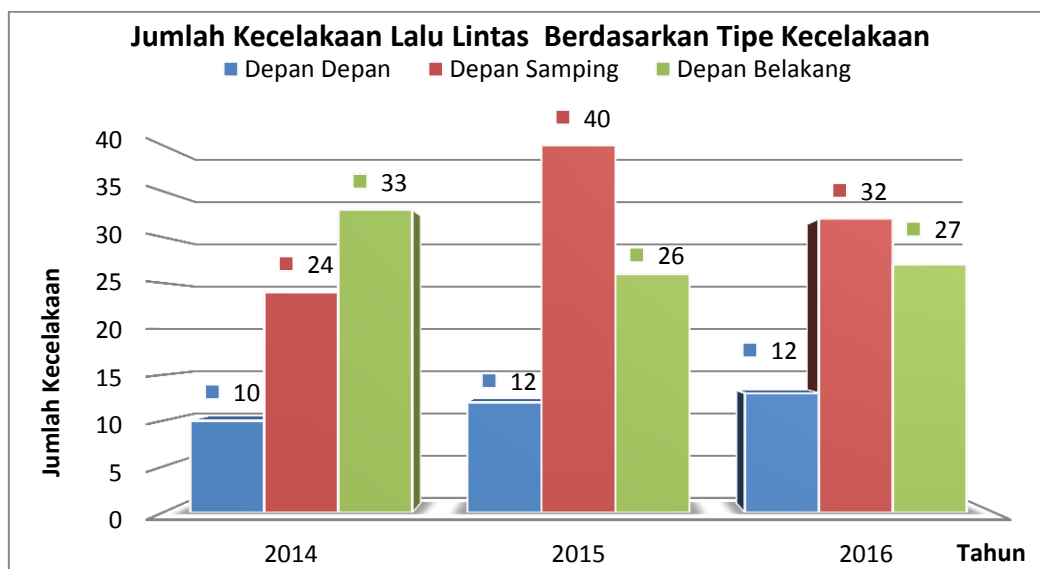
Gambar 7 Jumlah Kecelakaan Lalu Lintas Tipe Kecelakaan
(Sumber : Satlantas POLRES Sleman, 2016).

Berdasarkan Gambar 7 dapat disimpulkan bahwa berdasarkan proses kejadian kecelakaan yang sering terjadi pada ruas Jalan Yogyakarta - Magelang KM 11 sampai dengan KM 15 yaitu kecelakaan depan samping sebanyak 98 kejadian, yang disebabkan oleh faktor jalan dan lingkungan dan manusia.

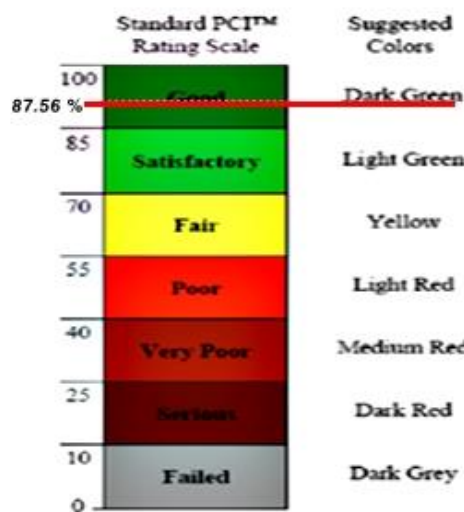
Gambar 11 Kualifikasi Kualitas Perkerasan

Berdasarkan nilai indeks kondisi perkerasan (PCI) yang didapatkan pada ruas jalan Yogyakarta – Magelang KM 11 sampai dengan KM 15 rata-rata adalah 87.56 % yang termasuk dalam kategori SANGAT BAIK (*very good*). Kualifikasi kualitas perkerasan tersebut dapat dilihat pada gambar 5.22 berikut.
