BAB V

HASIL PENELITIAN DAN PEMBAHASAN

A. Inspeksi Keselamatan Jalan

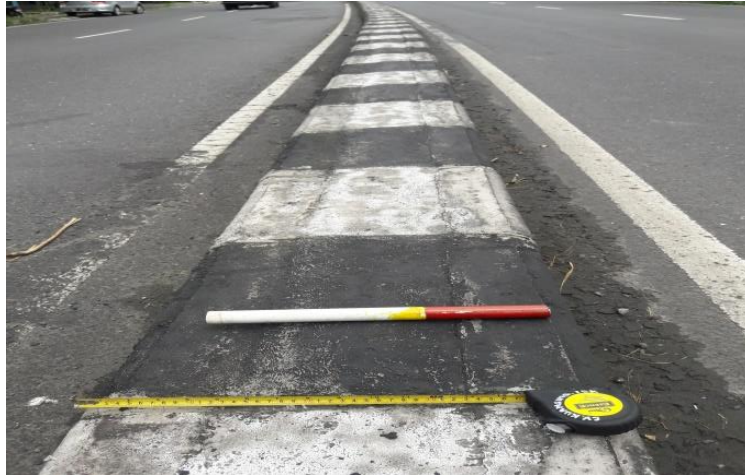
Pada ruas Jalan Yogyakarta - Magelang KM 11 sampai dengan KM 15 terdapat median dengan lebar median 45 cm.

Gambar.5.1. Median Jalan pada ruas Yogyakarta - Magelang
KM 11 sampai dengan KM 15

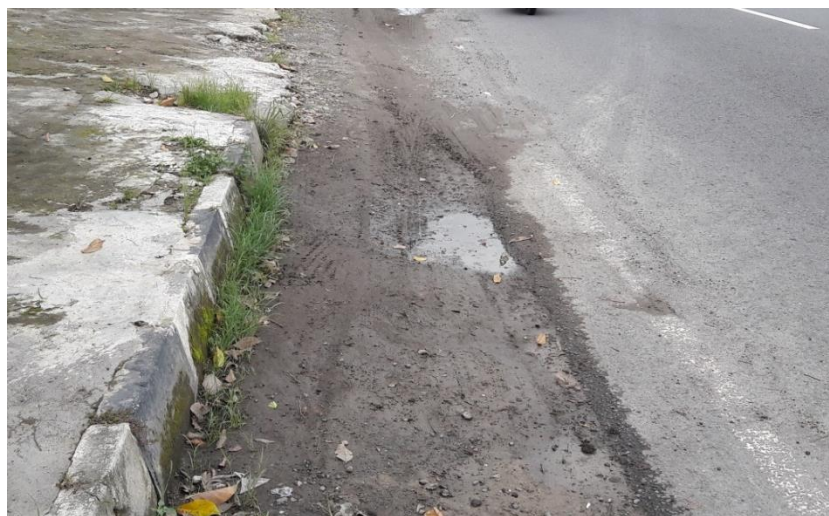
Bahu jalan yang tidak sama antara yang sebelah kanan dan kiri. Dan terjadi penyempitan bahu jalan, Bahu jalan juga banyak digunakan sebagai tempat berjualan, tempat parkir kendaraan, dan banyak bahu jalan yang rusak. Sehingga dapat mengganggu arus kendaraan bermotor.

Gambar 5.2. Foto Keadaan Bahu Jalan yang Rusak Pada ruas jalan
Yogyakarta - Magelang KM 11.5

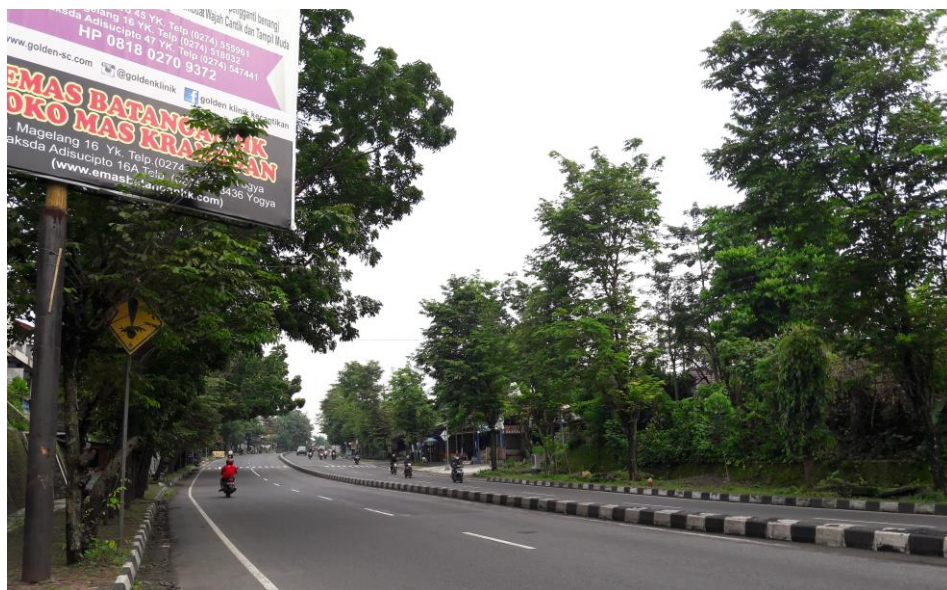
Pada ruas Yogyakarta - Magelang KM 11 sampai dengan KM 15 pohon yang ditanam dimaksudkan untuk mengurangi dan menurunkan tingkat pencemaran udara, akan tetapi banyaknya pohon yang terdapat dikiri dan kanan jalan menyebabkan banyaknya pohon yang masuk ke badan jalan dan banyak rambu-rambu yang tertutup sehingga mengganggu jarak pandang pengemudi.

Gambar 5.3. Foto Keadaan Lansekap pada ruas Yogyakarta - Magelang KM 12.8

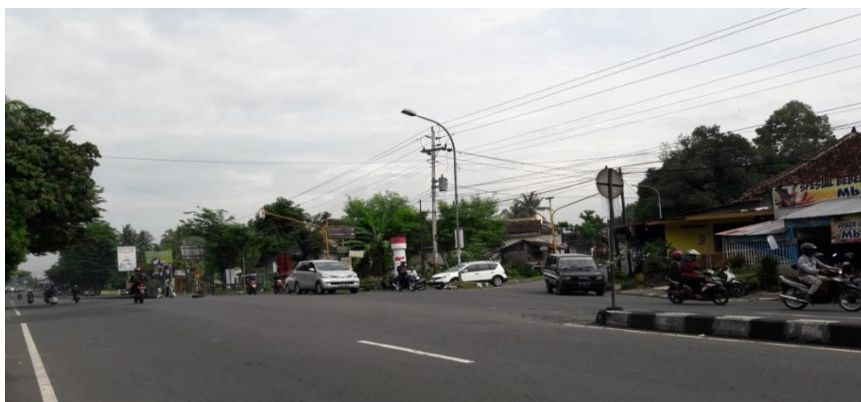
Rambu peringatan ketika mendekati persimpangan tidak tersedia, dan rambu untuk mengurangi kecepatan juga tidak ada hal ini dimungkinkan karena persimpangan merupakan jalan masuk ke perkampungan. Marka jalan untuk tengah agak buram dan kurang jelas. Kemudian pada beberapa ruas jalan ini, terdapat rambu yang tertutup oleh pohon baik pada bagian bahu jalan.

Gambar 5.4 Rambu peringatan ketika mendekati persimpangan tidak tersedia pada KM 13.

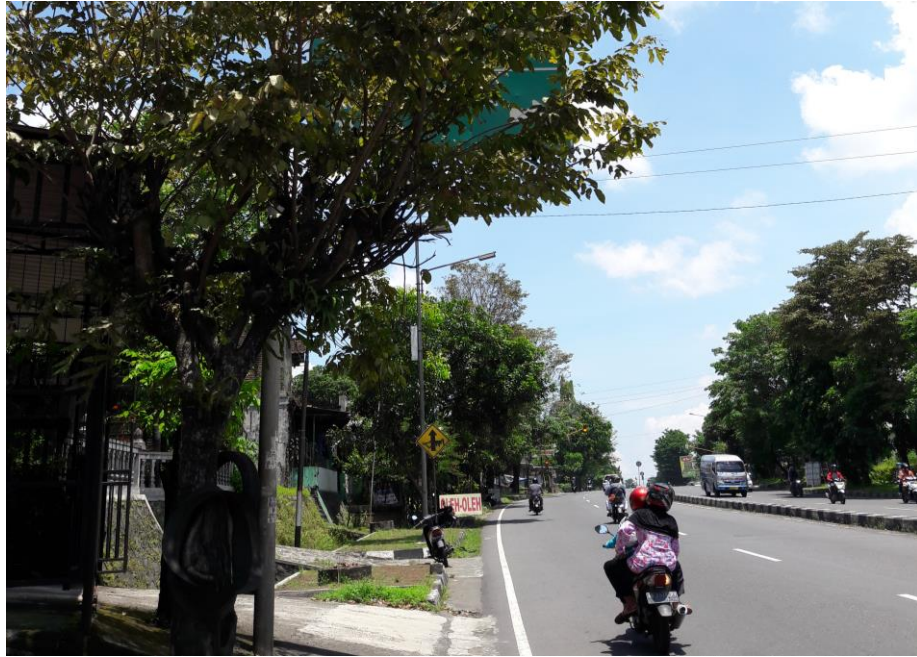
Gambar 5.5 Rambu yang tertutup oleh pohon 12.5

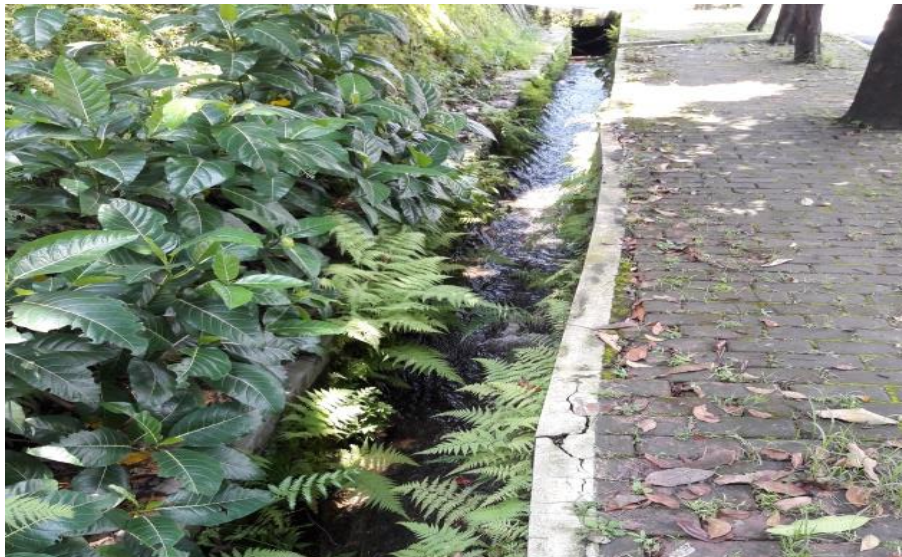
Dari hasil temuan yang didapat banyak saluran drainase yang tidak terawat dan kurangnya pemeriksaan, sehingga menghambat aliran air.

Gambar 5.6. Foto Keadaan Saluran drainase pada ruas Yogyakarta - Magelang
KM 12.5

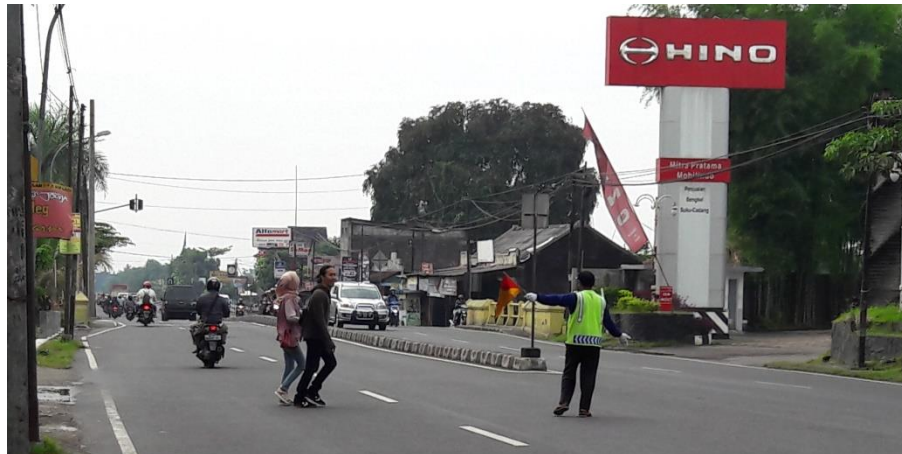
Pada lokasi studi tidak tersedia marka penyeberangan dan rambu pejalan kaki yang menunjukkan bahwa ada fasilitas penyeberangan pejalan kaki (Zebra Cross). Hal ini dapat mengakibatkan kendaraan yang melintas menjadi tidak berhati-hati.

Gambar 5.7. Tidak ada nya rambu pejalan kaki dan fasilitas penyeberangan pejalan kaki (Zebra Cross) pada 14.5.

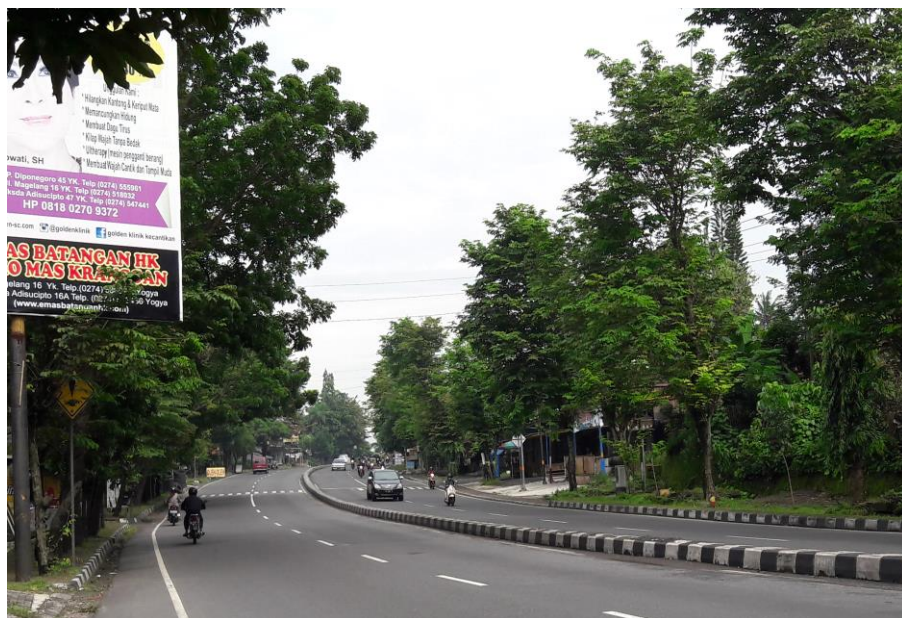
Gambar 5.8. Tersedia nya rambu pejalan kaki dan fasilitas penyeberangan pejalan kaki (Zebra Cross) pada KM 12.5.

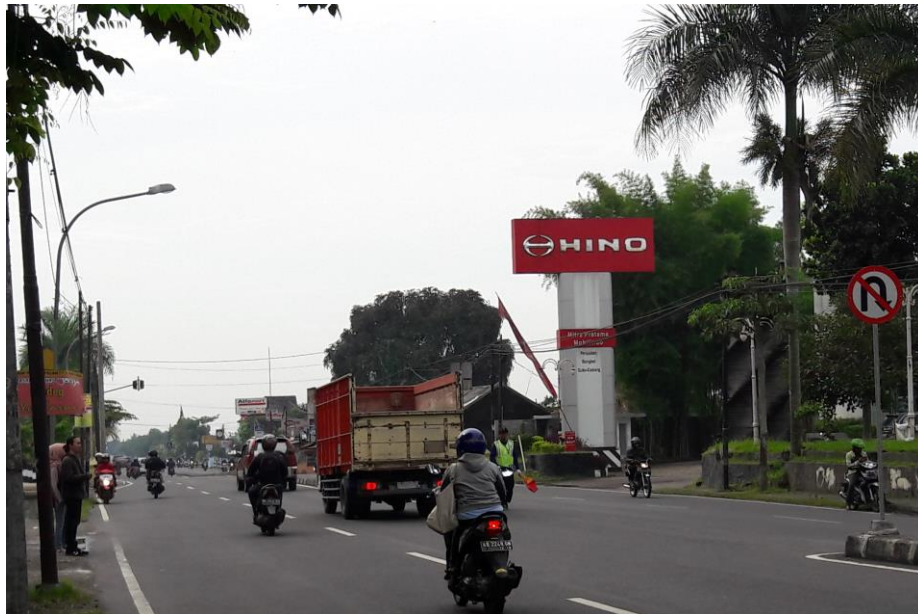
Secara umum untuk kondisi penerangan pada lokasi sudah mencukupi tetapi pada tempat-tempat tertentu yang terdapat penerangan lampu, pada awal-awal km tidak tersedia dan mengandalkan penerangan dari warga sekitar jalan

Gambar 5.9. Kondisi penerangan jalan sudah mencukupi pada KM 14.

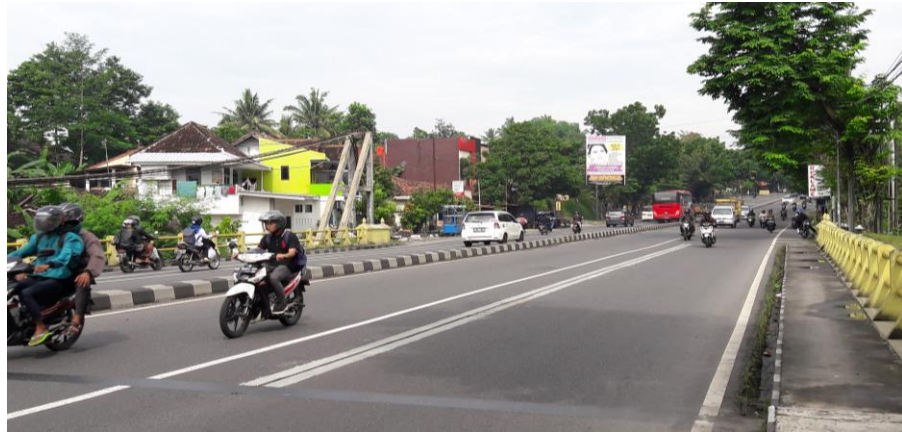
Berdasarkan hasil pengamatan di lokasi penelitian pada ruas Jalan Yogyakarta - Magelang KM 11 sampai dengan KM 15, terdapat jembatan yang kondisinya sudah cukup baik. Seperti pada Gambar 5.14 berikut ini.

Gambar 5.10. Kondisi jembatan pada KM 12.

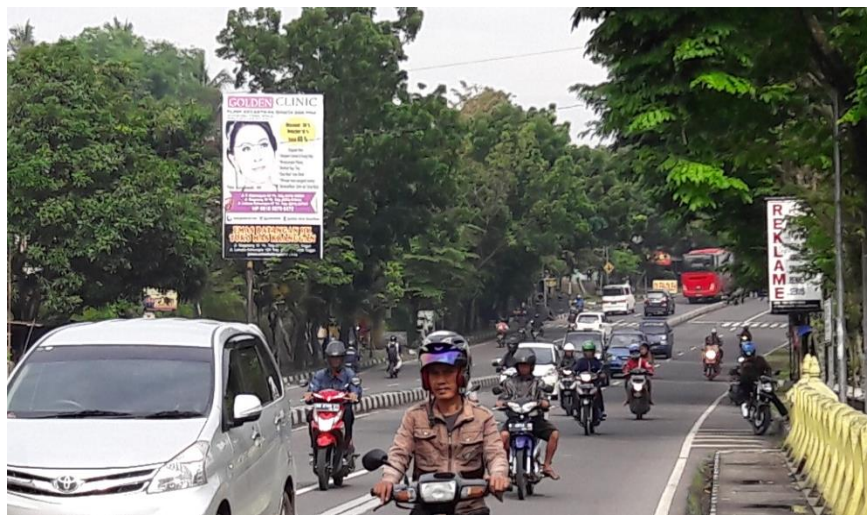
Berdasarkan hasil pengamatan di lokasi penelitian pada ruas ruas Jalan Yogyakarta - Magelang KM 11 sampai dengan KM 15, terdapat papan petunjuk dan papan iklan yang kondisinya masih cukup baik dan tidak mengganggu jarak pandang pengguna jalan seperti terlihat pada Gambar 5.15 berikut ini.

Gambar 5.11. Kondisi salah satu papan petunjuk dan papan iklan KM 12.
