<b>Tag Number</b>	87T Differential Protection T21
<b>Description</b>	Differential Relay (main protection) of Main Transformer PLTP KMJ-5 35MW
<b>Job Title</b>	Plant Trip Investigation
<b>Finding Date</b>	5 April 2016
<b>Job Executor</b>	Maintenance Electrical Section

### Investigation Job Description

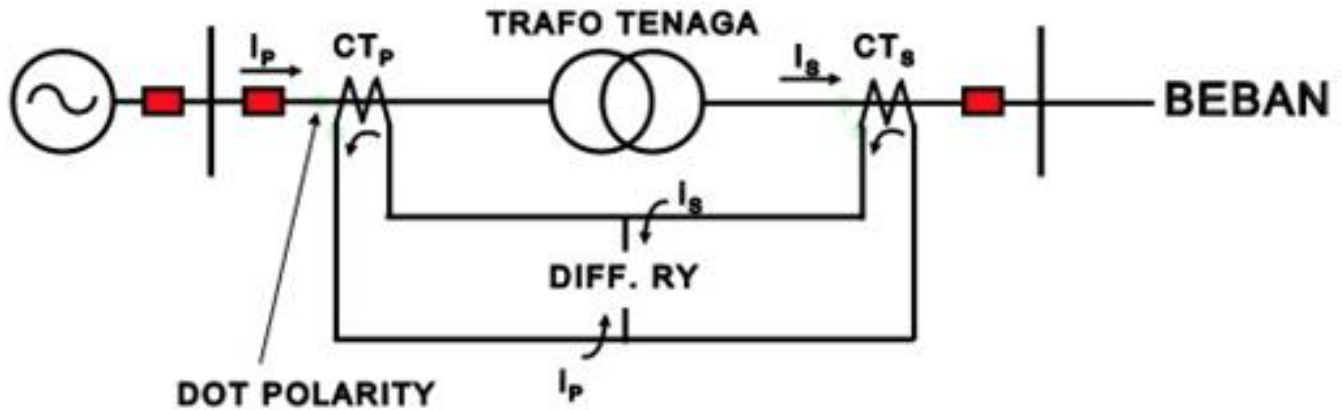
Prinsip kerja rele diferensial (87)

1. Dalam keadaan normal, selisih arus yang mengalir melalui rele diferensial adalah 0. Apabila terjadi gangguan diluar zona proteksi, maka arus yang mengalir melewati rele proteksi semakin besar namun selisihnya tetap 0.
2. Rele diferensial hanya akan bekerja apabila terjadi gangguan di dalam zona proteksinya, dimana arus  $I_p$  menjadi lebih besar dan nilai arus  $I_s$  mendekati 0, sehingga arus yang terbaca oleh rele proteksi sama dengan arus  $I_p$  ( $I_d=I_p$ )
