BAB V
HASIL PENELITIAN DAN PEMBAHASAN

A. Hasil Penelitian Evaluasi Struktur Bangunan Sekolah Dasar di Pesisir Pantai

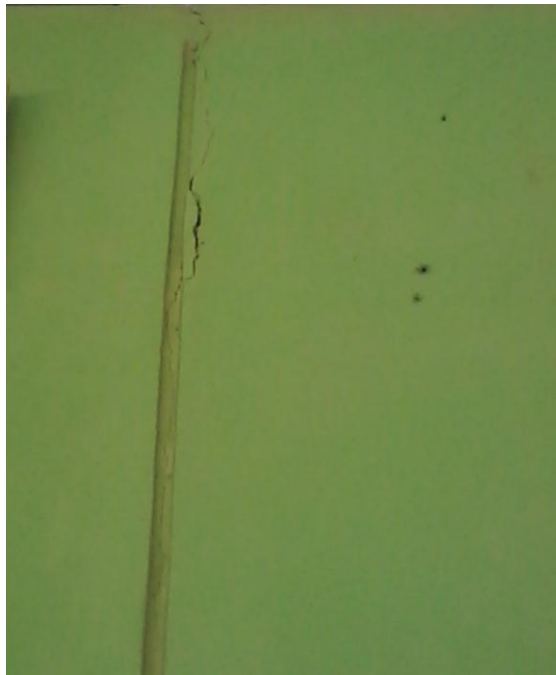
Hasil penilaian gedung SD Talkondo pada unit B diperoleh nilai rata-ratanya 100% namun pada kolom memperoleh hasil 98.5% dikarenakan ada sedikit keretakan pada kolom menunjukkan bahwa gedung SD Talkondo pada unit B memiliki kerusakan ringan.

Gambar 5.7 Kolom yang memiliki kerusakan ringan pada SD N Talkondo

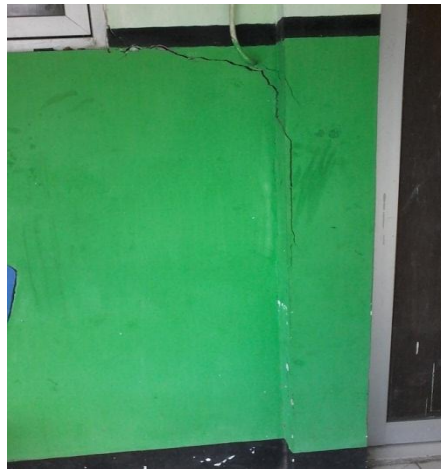
Hasil penilaian gedung SD Sono pada unit A diperoleh nilai rata-ratanya 100% namun pada kolom memperoleh hasil 98,623% yaitu permasalahan karena kolom memiliki keretakan kecil dan lepasnya plesteran pada kolom, pada dinding retak dibatas kolom dan dinding memperoleh hasil 98,6%, pada balok 99,3% terjadi pada balok yang mengalami retak pada bagian *joint* antara balok dan kolom Ini menunjukkan adanya sesuatu yang salah pada sambungan tulangan antara kolom dan balok tersebut sehingga terjadi pergeseran dan bangunan tidak bergetar sebagai suatu kesatuan yang utuh, dan pada pelat memperoleh nilai 97,8%, kondisi tanah suatu daerah sangat mempengaruhi kondisi bangunnya. Ada beberapa daerah yang memang kontur tanahnya mudah retak. Tanah yang seperti ini bisa menyebabkan dinding, lantai bangunan retak, tetapi ini masih menunjukkan bahwa gedung SD N Sono pada unit A berdasarkan panduan (Boen, 2007) masih dapat dikatakan layak untuk dipergunakan.

Gambar 5.16 Kolom yang memiliki kerusakan pada SD N Sono

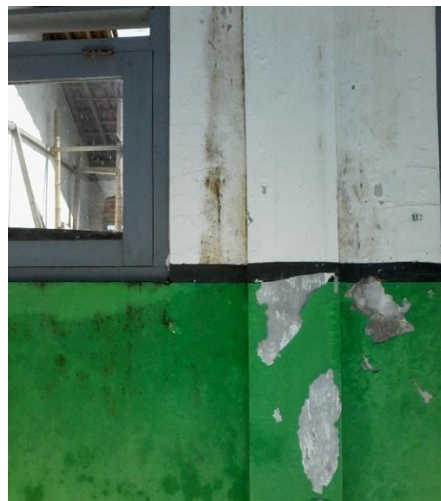
Gambar 5.17 Kolom yang memiliki kerusakan pada SD N Sono

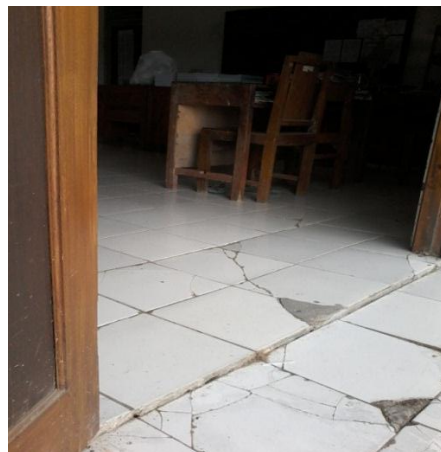
Gambar 5.18 Lantai yang mengalami kerusakan pada SD N Sono

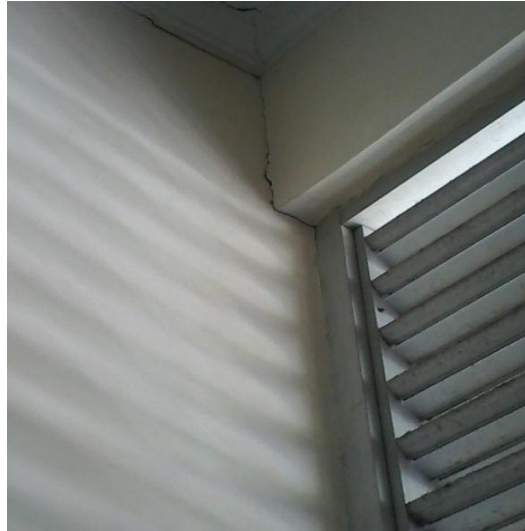
Gambar 5.19 Balok yang mengalami kerusakan pada SD N Sono

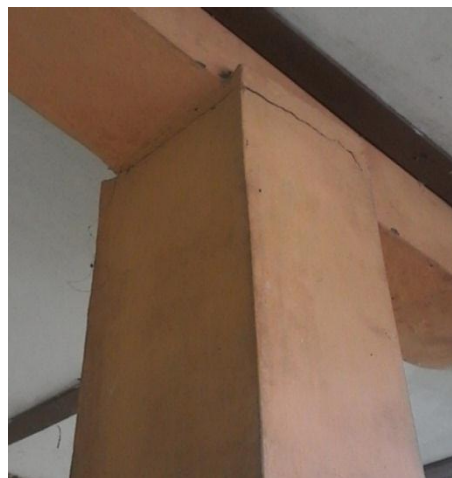
Gambar 5.28 Kolom yang memiliki kerusakan ringan pada SD Muhammadiyah Babakan

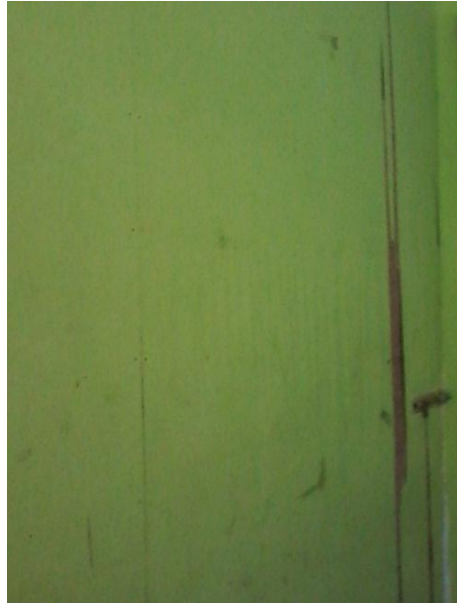
Gambar 5.29 Dinding triplek yang sudah mengalami pengelupasan pada SD Muhammadiyah Babakan

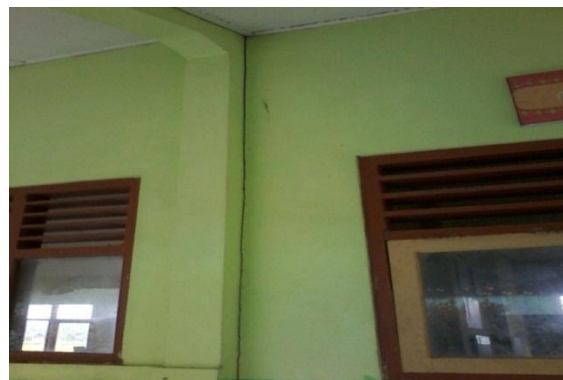
Gambar 5.38 Kolom yang memiliki kerusakan ringan pada SD N Krajan

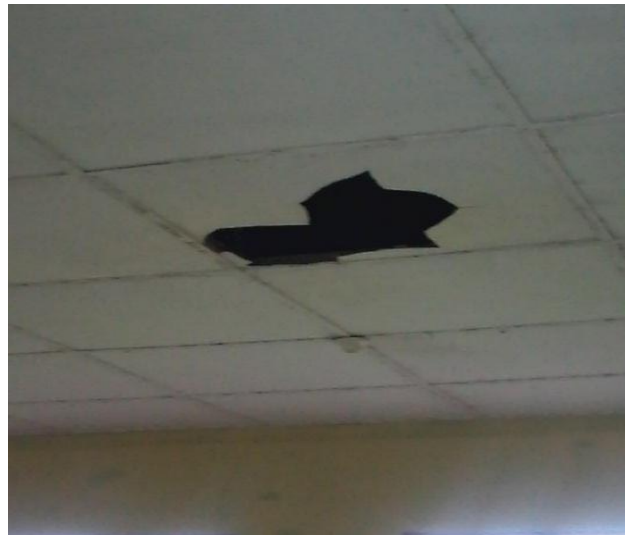
Gambar 5.40 Penutup plafond yang memiliki kerusakan SD N Krajan

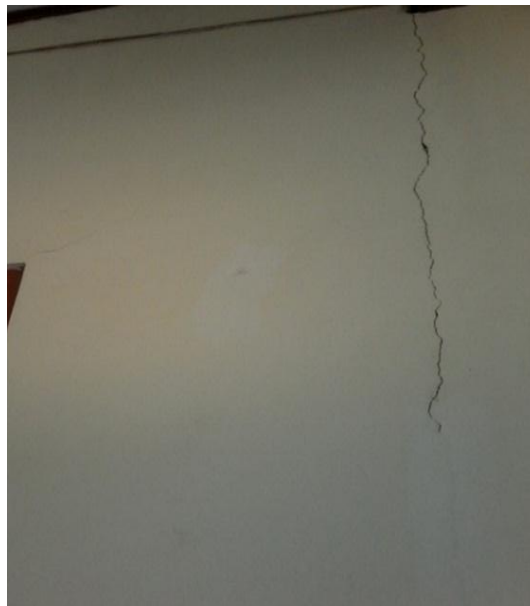
Gambar 5.48 Kolom yang memiliki kerusakan ringan pada SD 2 Parang Tritis

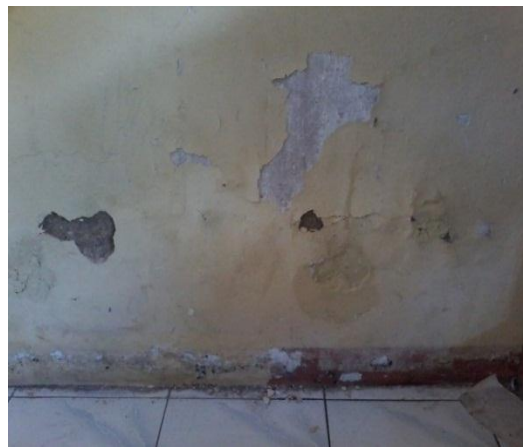
Gambar 5.50 Cat dinding yang rusak pada SD 2 Parang Tritis

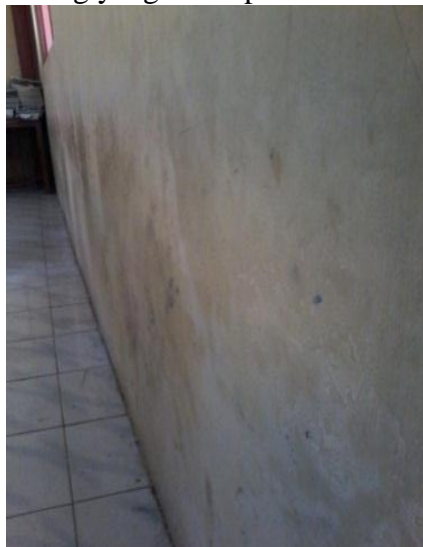
Gambar 5.51 Cat dinding yang rusak pada SD 2 Parang Tritis
