BAB IV

HASIL DAN PEMBAHASAN

Data penelitian yang digunakan dalam penelitian ini adalah data yang diambil pada panel listrik 3 fasa Generator A.C sealing oil pump motor (air side) A unit 10 yang diambil oleh pihak CBM (*condition based maintenance*) pada bulan januari 2016. Data yang digunakan adalah data berupa termography infrared sebanyak 2 buah.

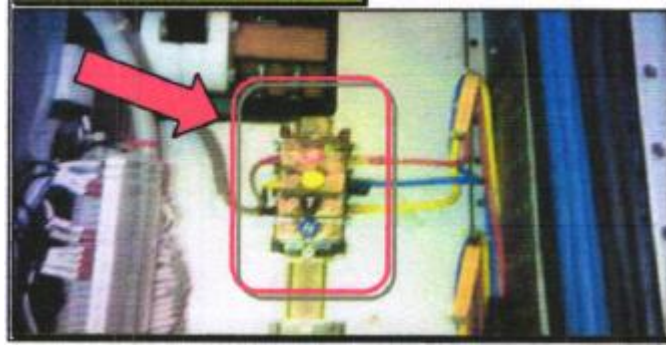
Gambar 4.1. Terminal *Generator A.C sealing oil pump motor (air side) A*

Lokasi : MV ROOM 10
Equipment : Generator A.C sealing oil pump motor (air side) A
Side : Phase R, S, T

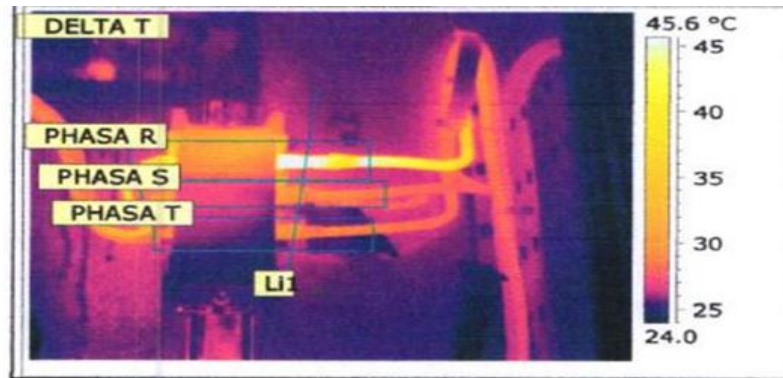
Gambar 4.2. Gambar Inframerah Terminal *Generator A.C sealing oil pump motor (air side) A*

Dari data gambar inframerah yang ditunjukkan pada gambar 4.2 diatas terlihat bahwa daerah Phasa R atau panel listrik 3 fasa yang mengalami kerusakan atau mempunyai perbedaan suhu yang besar diantara panel listrik lainnya akan berwarna lebih terang diantara panel listrik yang lainnnya atau biasa disebut dengan “koneksi bercahaya” yang dapat menghasilkan panas yang signifikan. Panas yang dihasilkan sangat terfokus dan dapat menyebabkan kegagalan isolasi atau kebakaran jika sumber bahan bakar yang mudah terbakar didekatnya. Penyebab utama Koneksi bercahaya adalah

dikarenakan oleh koneksi yang kendor, Getaran atau stres termal yang berdampak pada koneksi dalam sistem distribusi sistem tenaga listrik memburuk.

Parameter Yang diukur	Suhu(°C)
DELTA T VALUE (R & T)	24.7°C
PHASE R MAX. Temperature	54.7°C
PHASE S MAX. Temperature	33.3°C
PHASE T MAX. Temperature	30.0°C

Karena nilai $\Delta T = 24.7^{\circ}\text{C}$ dan nilai maksimum suhu adalah 54.7°C pada fasa T maka dapat diketahui bahwa kondisi adalah *hight* yang artinya butuh penanganan sesegera mungkin.

1. Dilakukan pembersihan pada area koneksi, terminasi dan periksa kekencangan baut koneksi pada panel dan koneksi motor.
2. Dilakukan pengecekan kabel, skun dan terminasi pada panel dan koneksi motor, apabila terjadi kerusakan langsung lakukan penggantian.
3. Dilakukan perencanaan perbaikan.

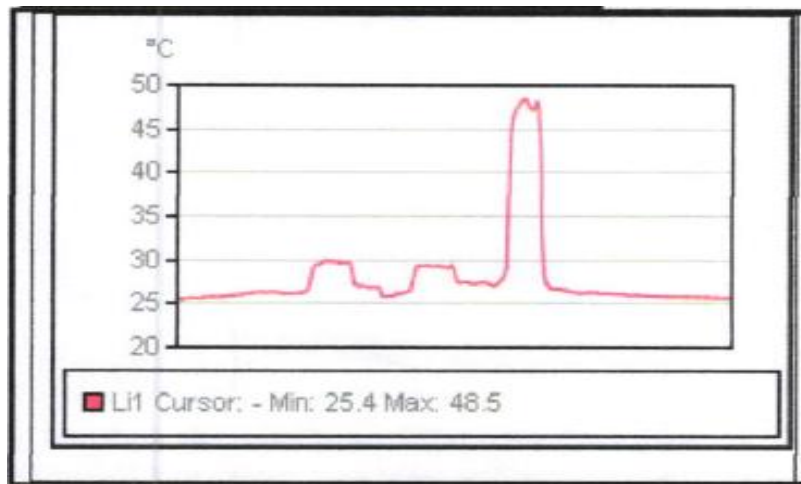
Gambar 4.3. Gambar Grafik Kenaikan Suhu Pada Terminal *Generator A.C sealing oil pump motor (air side) A*

Dari data gambar grafik kenaikan suhu yang ditunjukkan pada gambar 4.3 diatas terlihat bahwa terjadi kenaikan suhu pada phase R yaitu sebesar 48,5°C sedangkan phasa yang lainnya terlihat normal yaitu dibawah 30°C.

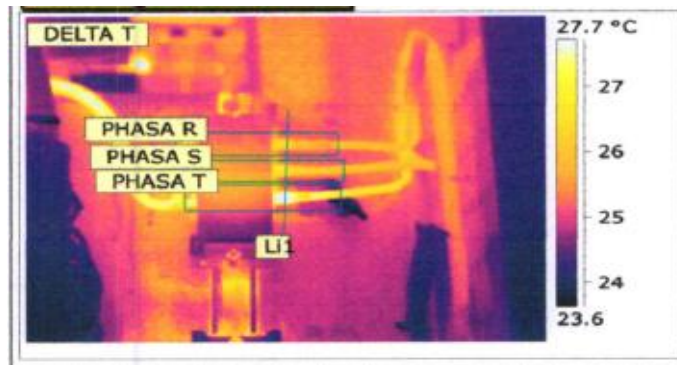
Gambar 4.5. Gambar Inframerah Setelah Dilakukan Perbaikan Pada Terminal *Generator A.C sealing oil pump motor (air side) A*

Dari data gambar inframerah yang ditunjukkan pada gambar 4.5 diatas setelah dilakukan perbaikan terlihat bahwa daerah Phasa R atau panel listrik 3 fasa yang tadinya mengalami kerusakan sudah terlihat normal dan perbedaan warna diantara ketiga fasa tersebut sudah tidak begitu mencolok dan hanya

saja perbedaan warna tersebut berpindah ke fasa T yang mempunyai rentang perbedaan suhu dengan fasa yang lainnya yaitu sebesar 1.5°C tapi perbedaan tersebut tidak menjadi masalah karena masih dalam rentang perbedaan yang masih relatif wajar/normal.

Karena nilai $\Delta T = 1.1^{\circ}\text{C}$ dan nilai maksimum suhu adalah 28.1°C pada fasa T maka dapat diketahui bahwa kondisi adalah *normal* yang artinya panel tersebut sudah kembali normal.

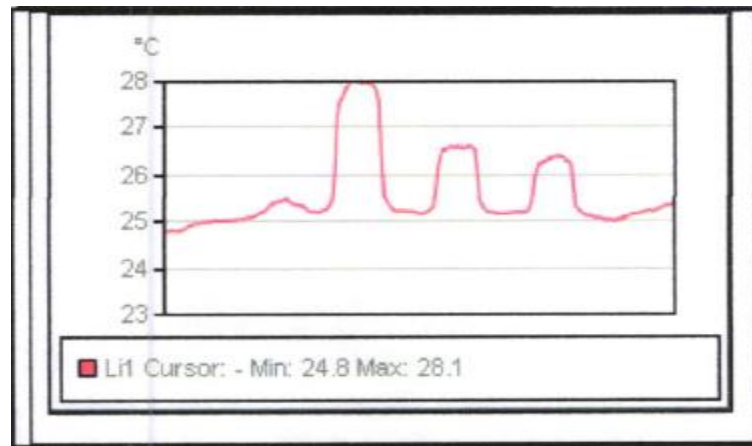
Gambar 4.6. Gambar Grafik Setelah Dilakukan Perbaikan Pada Terminal *Generator A.C sealing oil pump motor (air side) A*

Dari data gambar grafik kenaikan suhu yang ditunjukkan pada gambar 4.6 diatas setelah dilakukan perbaikan terlihat bahwa kenaikan suhu pada phase R yang tadinya mengalami kenaikan suhu yang relatif tinggi, sekarang sudah dalam keadaan normal yaitu dibawah 30°C . Begitu pula dengan fasa yang lain tidak terjadi kenaikan grafik yang signifikan atau kenaikan suhu tidak berpindah ke fasa yang lain
