BAB V

ANALISIS DATA DAN PEMBAHASAN

A. Hasil Pemeriksaan dan Analisis Komparasi Panduan Peraturan Kebencanaan

Hasil pemeriksaan dan analisis komparasi panduan peraturan kebencanaan di wilayah Kabupaten Sleman, Kecamatan Cangkringan adalah sebagai berikut:

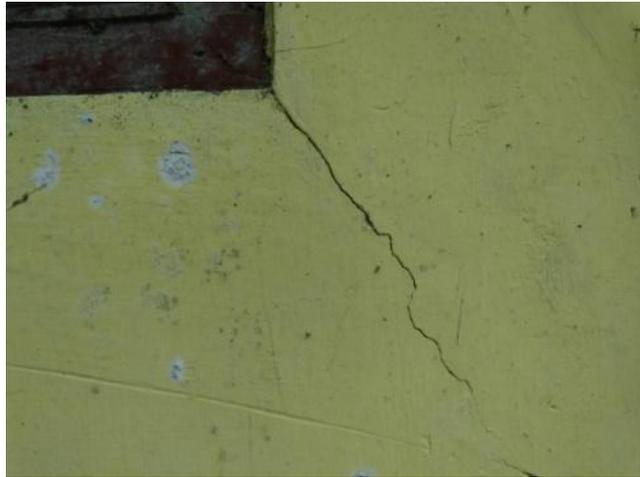
Hasil penilaian bangunan SD N Watuadeg pada unit A diperoleh nilai komponen vertikal sebesar 98,85%, nilai komponen horizontal sebesar 100% dan nilai komponen pondasi sebesar 100%, kerusakan yang terjadi pada unit A adalah dinding retak diagonal.

Gambar 5.4 Retakan pada dinding SD N Watuadeg

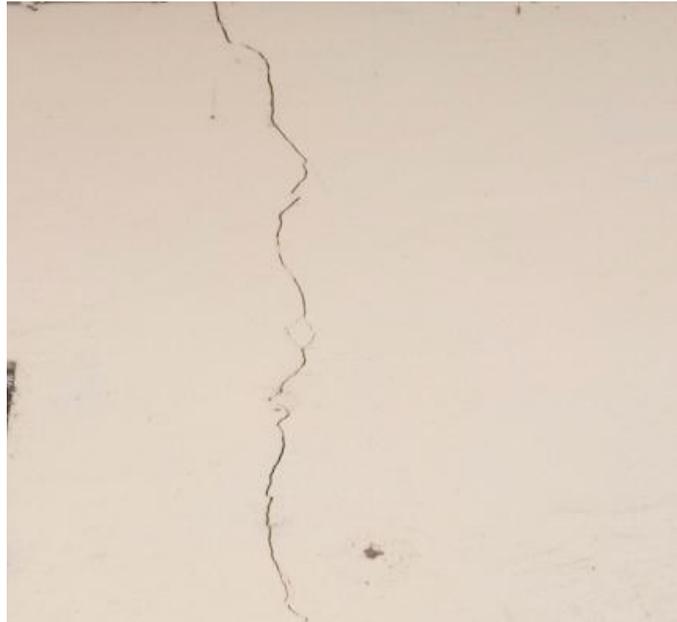
Hasil penilaian bangunan SD N Watuadeg pada unit B diperoleh nilai komponen vertikal sebesar 97,33%, nilai komponen horizontal sebesar 98,66% dan nilai komponen pondasi sebesar 100%, kerusakan yang terjadi pada unit B adalah dinding retak diagonal, komponen dinding retak dibatas kolom dan plat lantai.

Gambar 5.6 Kerusakan dinding retak diagonal SD N Watuadeg

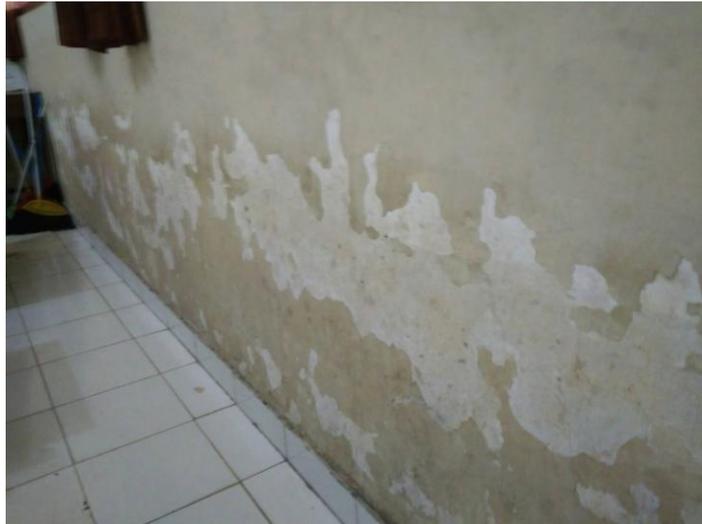
Dari hasil pemeriksaan dan penelitian di bangunan SD N Watuadeg terdapat kerusakan di unit A yaitu pada cat dinding sebesar 0.351%, sedangkan di unit B kerusakan juga terjadi cat dinding sebesar 0.31% sedangkan untuk komponen lainnya tidak terdapat kerusakan.

Gambar 5.9 Kerusakan cat dinding SD N Watuadeg

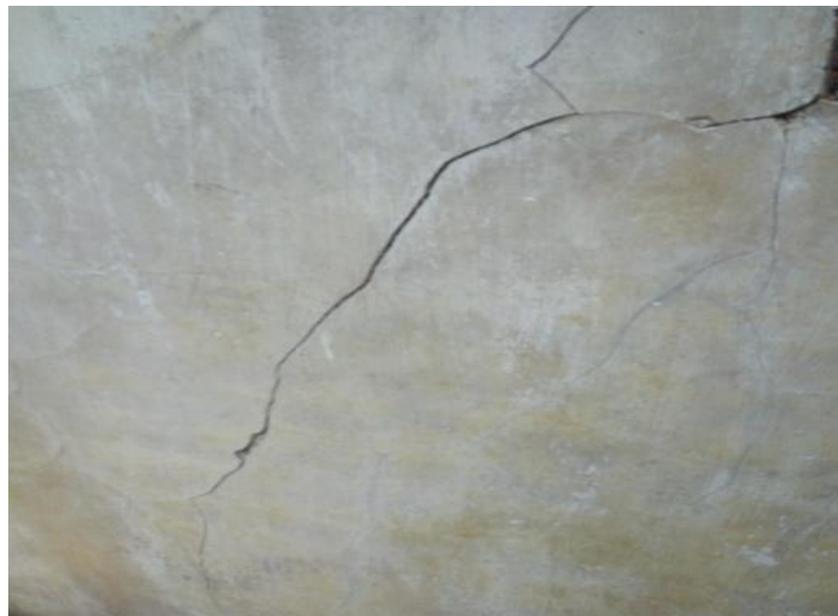
Hasil penilaian bangunan SD N Umbulharjo pada unit A diperoleh nilai komponen vertikal sebesar 98,46%, nilai komponen horizontal sebesar 100% dan nilai komponen pondasi sebesar 100%, kerusakan yang terjadi pada unit A adalah dinding retak diagonal dan dinding retak dibatas kolom.

Gambar 5.18 Retakan pada dinding SD N Umbulharjo

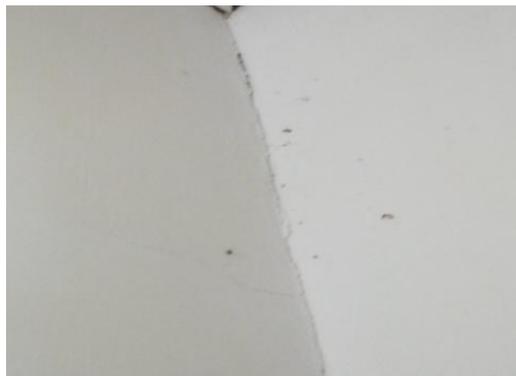
Hasil penilaian bangunan SD N Umbulharjo pada unit B diperoleh nilai komponen vertikal sebesar 98,8%, nilai komponen horizontal sebesar 100% dan nilai komponen pondasi sebesar 100%, kerusakan yang terjadi pada unit B adalah dinding retak diagonal dan dinding retak dibatas kolom.

Gambar 5.20 Kerusakan dinding retak dibatas kolom dan dinding SD N Umbulharjo

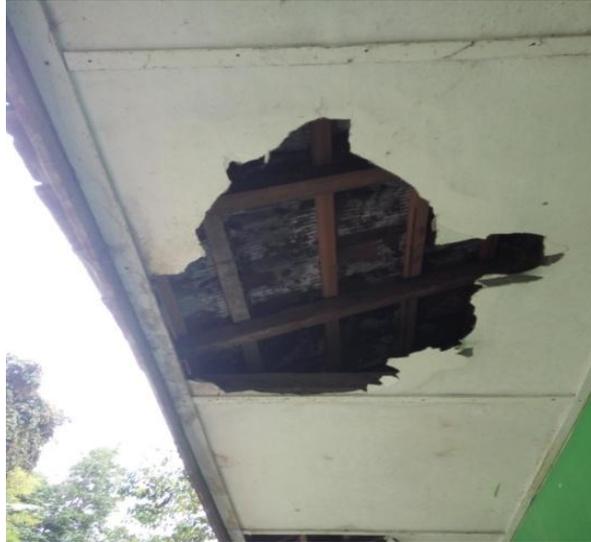
Dari hasil pemeriksaan dan penelitian di bangunan SDN Umbulharjo terdapat kerusakan di unit A yaitu pada cat dinding sebesar 0,317%, sedangkan di unit B kerusakan terjadi di rangka plafon dan penutup plafon sebesar 0,0086% sedangkan untuk komponen lainnya tidak terdapat kerusakan. Untuk kategori ini dikatakan masih tergolong rusak ringan.

Gambar 5.23 Kerusakan rangka plafon dan penutup plafon SD N Umbulharjo

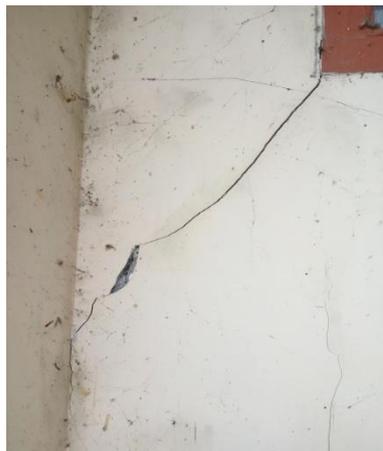
Hasil penilaian bangunan SD Muhammadiyah Kregan pada unit A diperoleh nilai komponen vertikal sebesar 96,6%, nilai komponen horizontal sebesar 100% dan nilai komponen pondasi sebesar 100%, kerusakan yang terjadi pada unit A adalah dinding retak diagonal dan dinding retak dibatas kolom.

Gambar 5.32 Kerusakan pada dinding SD Muhammadiyah Kregan

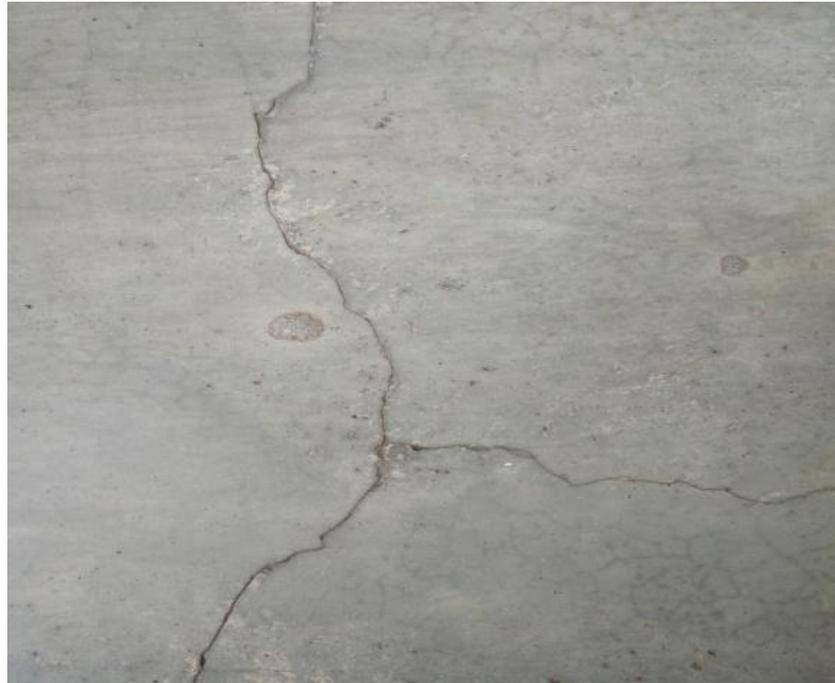
Hasil penilaian bangunan SD Muhammadiyah Kregan pada unit B diperoleh nilai komponen vertikal sebesar 98,2%, nilai komponen horizontal sebesar 97,67% dan nilai komponen pondasi sebesar 100%, kerusakan yang terjadi pada unit B adalah dinding retak diagonal, dinding retak dibatas kolom dan plat lantai.

Gambar 5.34 Kerusakan plat lantai SD Muhammadiyah Kregan

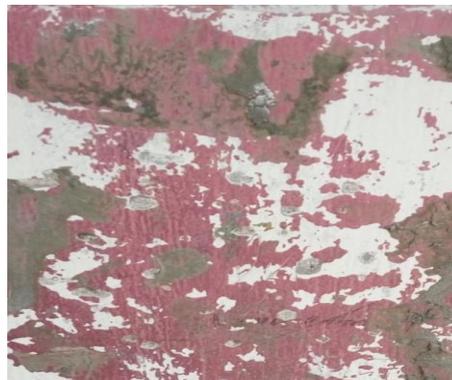
Dari hasil pemeriksaan dan penelitian di bangunan SD Muhammadiyah Kregan terdapat kerusakan di unit A yaitu pada cat dinding sebesar 0,31%, sedangkan di unit B kerusakan juga terjadi di cat dinding sebesar 0,34% sedangkan untuk komponen lainnya tidak terdapat kerusakan. Untuk kategori ini dikatakan masih tergolong rusak ringan.

Gambar 5.37 Kerusakan cat dinding SD Muhammadiyah Kregan

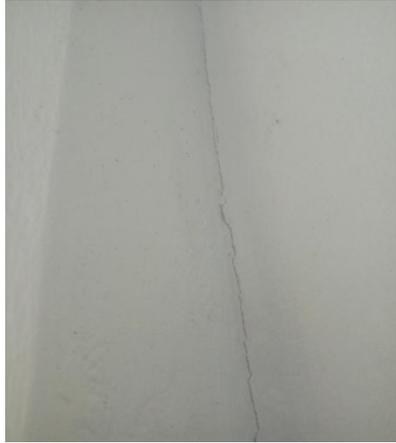
Gambar 5.48 Dinding retak dibatas kolom dan dinding SD N Gungan

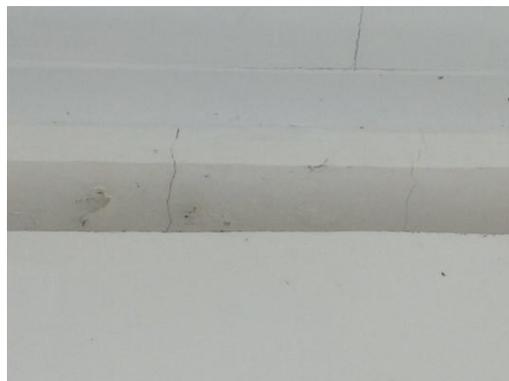
Gambar 5.49 Kerusakan pada balok SD N Gungan

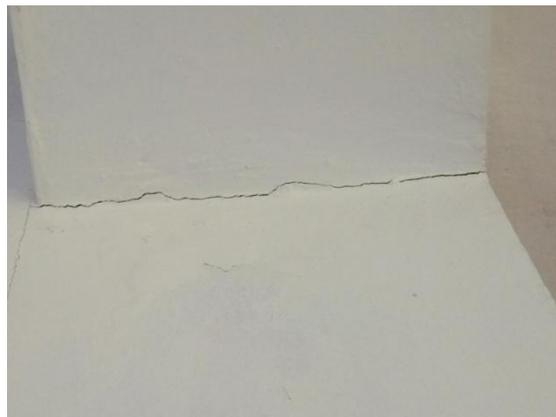
Gambar 5.59 Retakan pada sambungan balok kolom SD N Cancangan

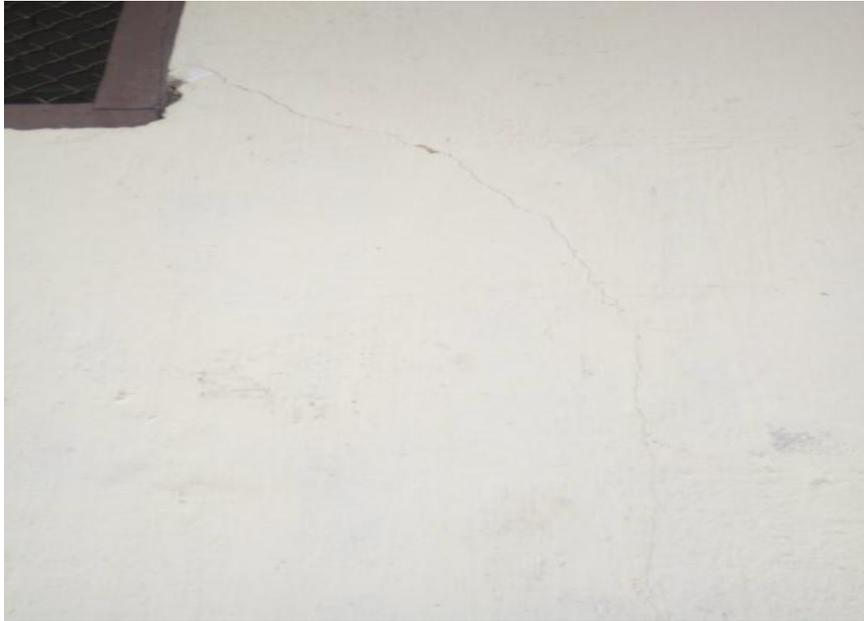
Gambar 5.61 Kerusakan dinding retak diagonal SD N Cancangan

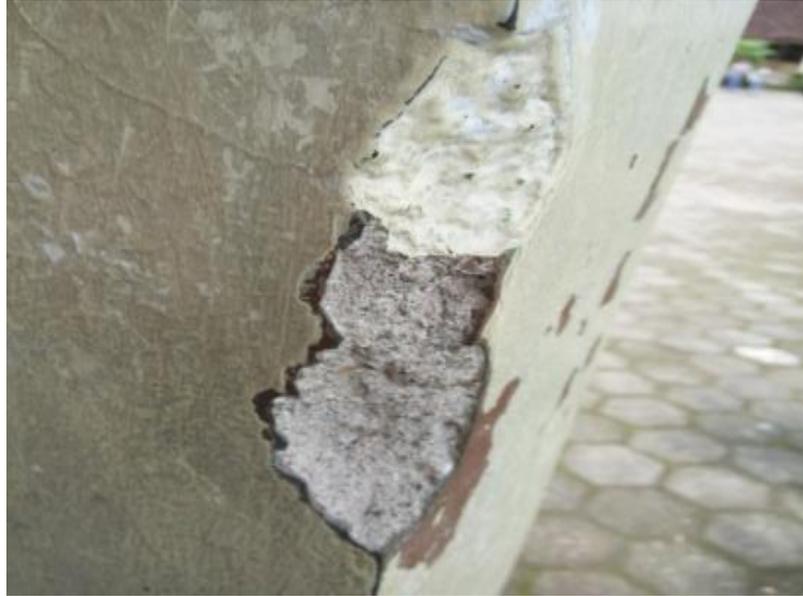
Gambar 5.63 Kerusakan pada kolom SD N Cancangan
