BAB IV
ANALISIS DATA DAN PEMBAHASAN

A. Inspeksi Keselamatan Jalan

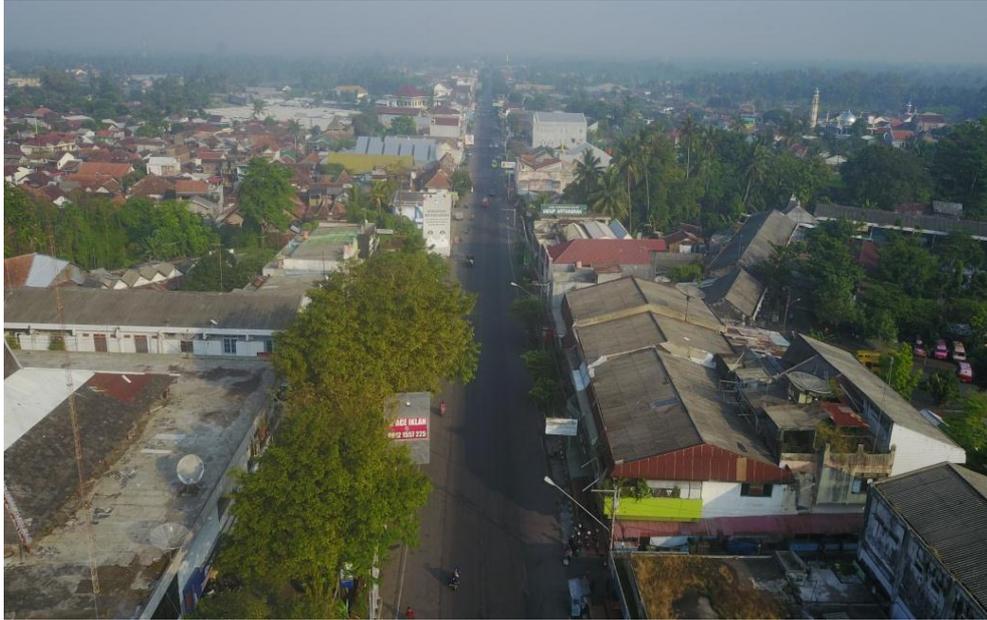
Gambar 4.1 Kondisi Jalan Km 29,50

Jalan Yogyakarta-Magelang KM 29-31, Muntilan merupakan jalan arteri primer dengan memiliki 1 jalur 4 lajur. Berdasarkan Peraturan Pemerintah RI 34/2006, untuk tipe jalan arteri primer lebar badan jalan minimum adalah 11 meter dengan kecepatan rencana paling rendah 60 km/jam. Jalan Yogyakarta-Magelang KM 29-31 mempunyai lebar badan jalan 14 meter dengan lebar per lajur 3.5 meter. Berdasarkan survei yang dilakukan pada penelitian pada daerah studi bahwa kondisi dilapangan dengan membandingkan pada peraturan sudah memenuhi standar.

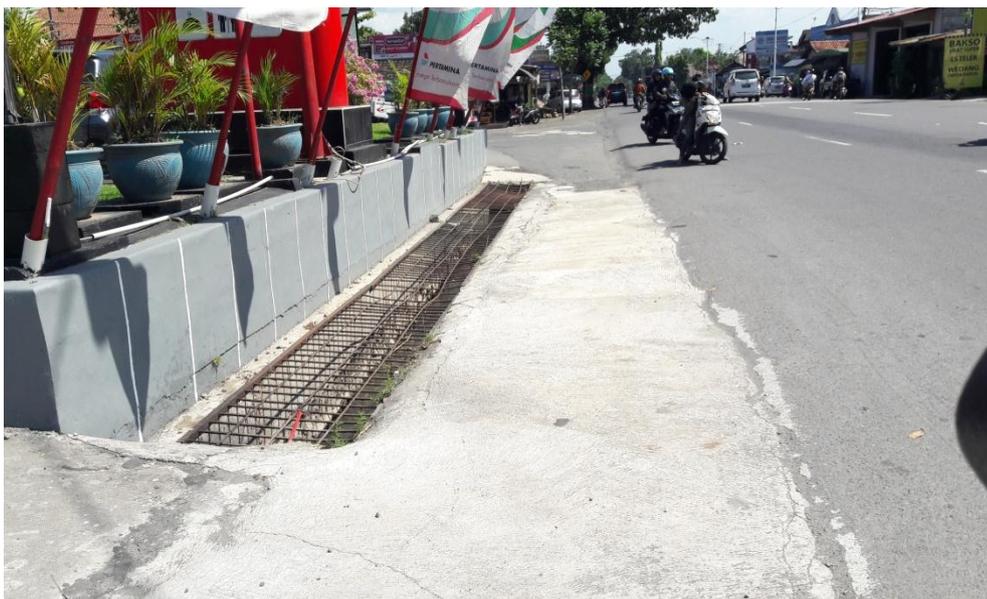
Gambar 4.2 Saluran Drainase Km 30,80

Dari hasil temuan yang didapat pada lokasi penelitian menunjukkan bahwa pada STA 0+000 sampai 1+200 tidak tampak ada saluran drainase. Hal ini dimungkinkan karena drainase berada di bawah trotoar dan menggunakan sistem tertutup, sehingga tidak tampak dari pengamatan. Pada STA 1+080 terdapat saluran drainase dengan lebar 0,6 meter dengan kedalaman 1 meter. Namun kondisinya tidak terawat karena banyaknya sampah yang terdapat pada saluran drainase yang menyebabkan sedimentasi pada dasar saluran.

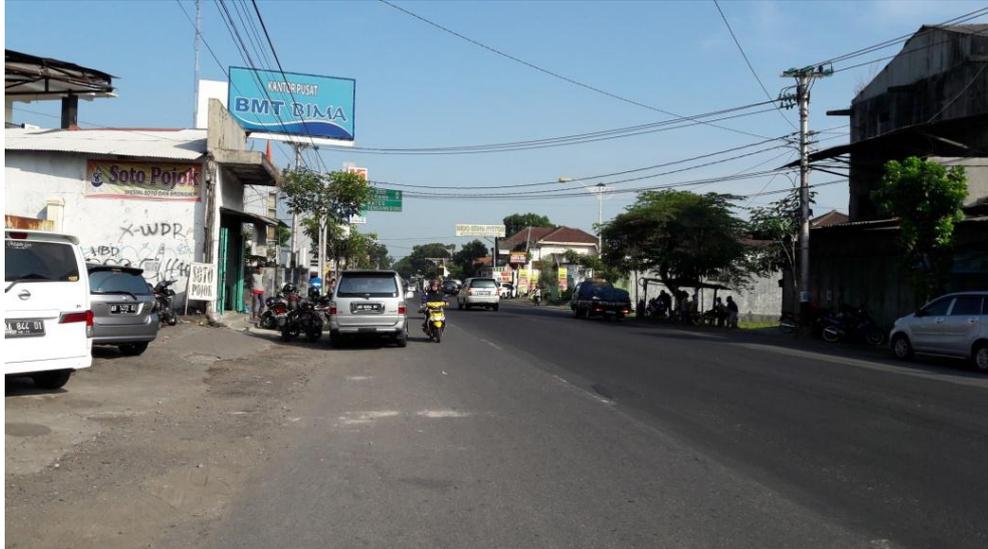
Gambar 4.3 Tempat Parkir Km 29,340

Adanya Pasar dan banyaknya toko disepanjang lokasi penelitian yang tidak mempunyai lahan parkir yang luas menyebabkan kendaraan parkir pada badan jalan.

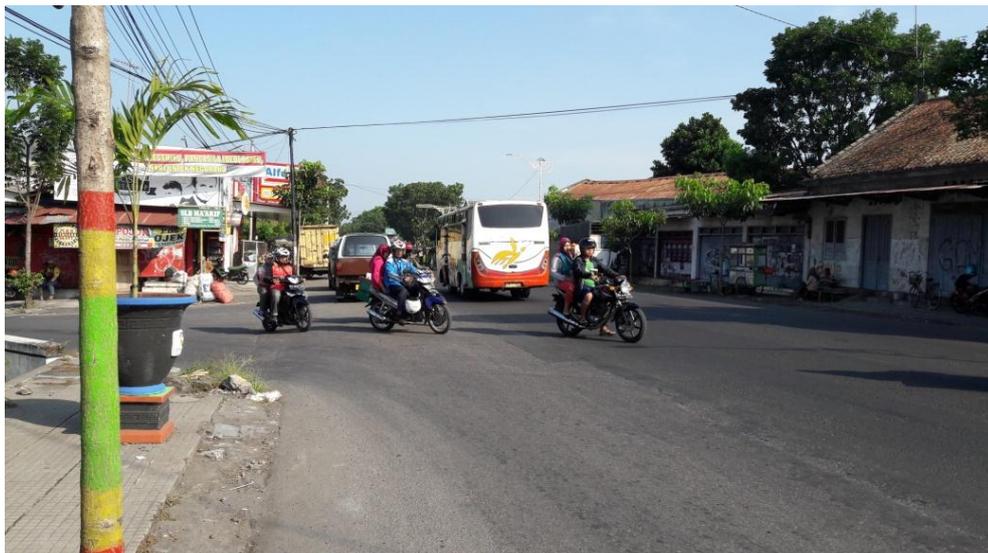
Gambar 4.4 Pemberhentian Angkutan Umum Km 29,70

Tidak ada tempat pemberhentian angkutan umum pada lokasi penelitian yang menyebabkan angkutan umum sering menaikkan dan menurunkan penumpang di bahu atau badan jalan sehingga membuat lalu lintas menjadi terhambat.

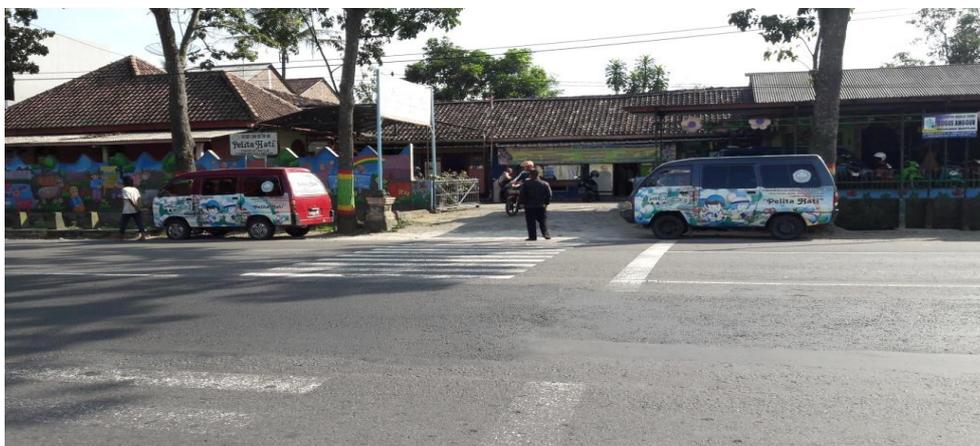
Marka jalan dari perkerasan yang lama dapat diganti sebagaimana mestinya, karena hanya sebagian marka jalan yang jelas dan rambu lalu lintas yang kurang. Marka yang sudah pudar tidak akan memberi informasi yang jelas kepada pengemudi ketika melewati ruas jalan tersebut.

Gambar 4.5 Marka *Zebra Cross* Pudar Km 29,410

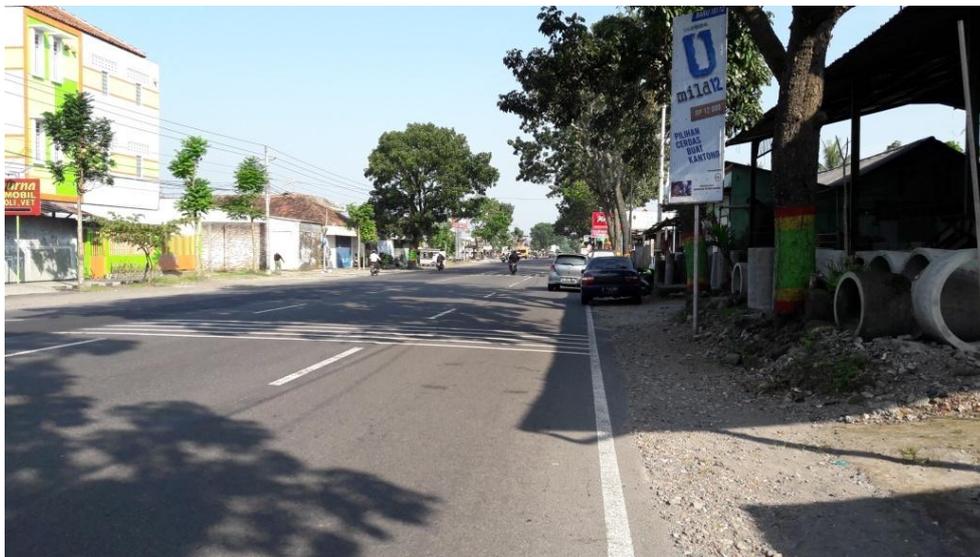
Gambar 4.6 Bahu Jalan Sisi Kanan Km 29,400

Bahu jalan berbeda ukurannya antara sebelah kiri dan kanan. Pada STA 1+300 – 1+800 ukuran bahu sebelah kiri 3,5 meter dan bahu sebelah kiri 1,5 meter. Bahu jalan banyak digunakan sebagai tempat parkir dan tempat berjualan dengan banyaknya pamflet kios, sehingga dapat mengganggu arus kendaraan.

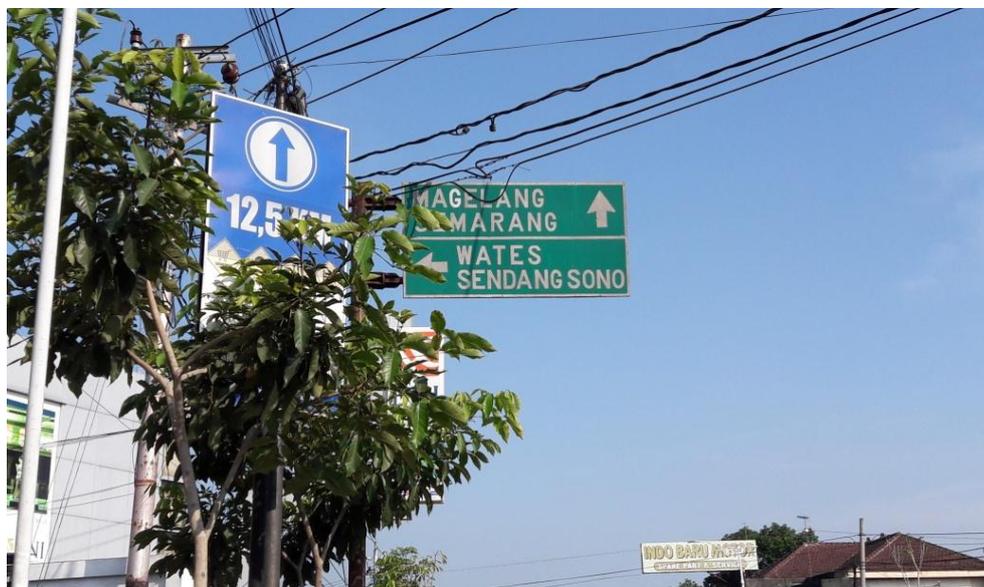
Gambar 4.7 Rambu Petunjuk Km 29,550

Pada lokasi pengamatan rambu lalu lintas sudah cukup memadai. Namun tidak adanya rambu peringatan pada lokasi rawan kecelakaan membuat pengendara menjadi tidak hati-hati. Banyaknya rambu yang tidak terlihat dikarenakan tertutup pohon, pamflet, dan bangunan pada sisi jalan.

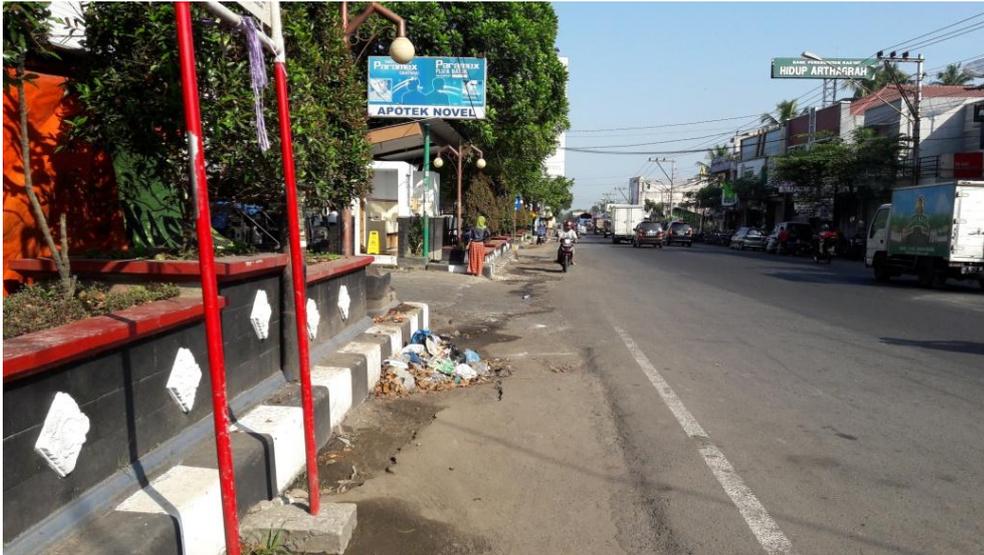
Secara keseluruhan marka dan delineasi pada lokasi pengamatan telah memenuhi standar. Hanya pada beberapa STA pengamatan, marka sudah mulai pudar.

Gambar 4.8 Marka Garis Jalan Pudar Km 29,150

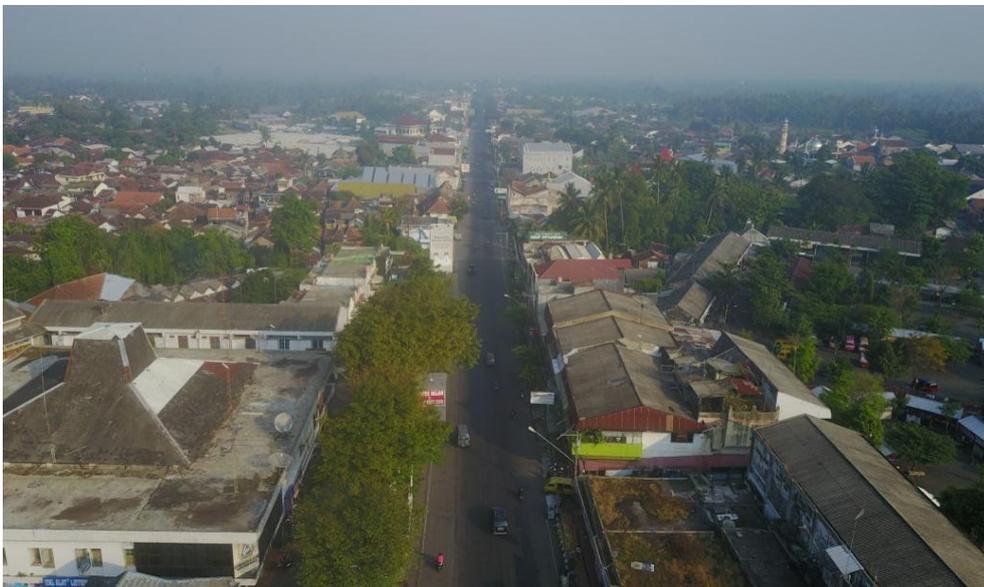
Gambar 4.9 Lampu Penerangan Jalan Km 29,50

Secara umum untuk kondisi penerangan pada lokasi sudah mencukupi tetapi pada tempat-tempat tertentu seperti persimpangan harus terdapat penambahan untuk penerangan lampu.
