BAB IV

HASIL DAN PEMBAHASAN

4.2. Hasil Survei Lapangan *Rapid Visual Screening*

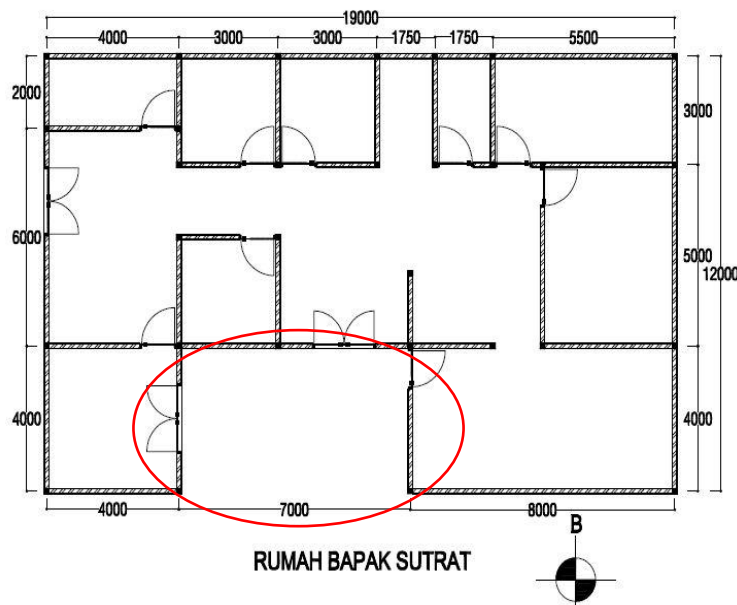
Bangunan memiliki penyimpangan *Plan Irregularity* yang termasuk *U-Shape* pada bagian yang dilingkari seperti Gambar 4.2 menunjukkan berpotensi roboh atau rentan terhadap gempa.

Gambar 4.2 Denah Rumah
(Sumber : Survei Lapangan 2018)

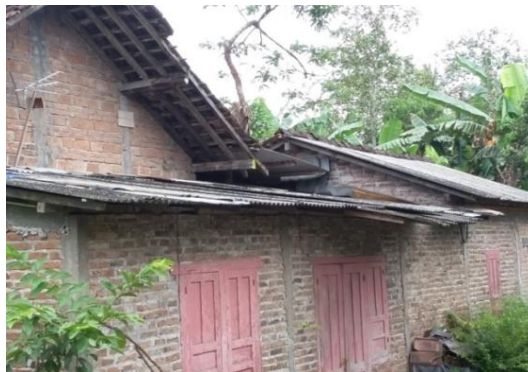
Bangunan ini juga termasuk penyimpangan *Vertical Irregularity* karena pada bagian atap bangunan tidak sejajar yang termasuk dalam *moderate vertical irregularity* dapat dilihat pada Gambar 4.5. *Vertical Irregularity* menyebabkan bangunan berisiko roboh atau rentan terhadap gempa karena perbedaan tinggi bangunan satu dengan bangunan yang lain.

Gambar 4.5 *Split Level* pada bagian atap
(Sumber : Survei Lapangan 2018)

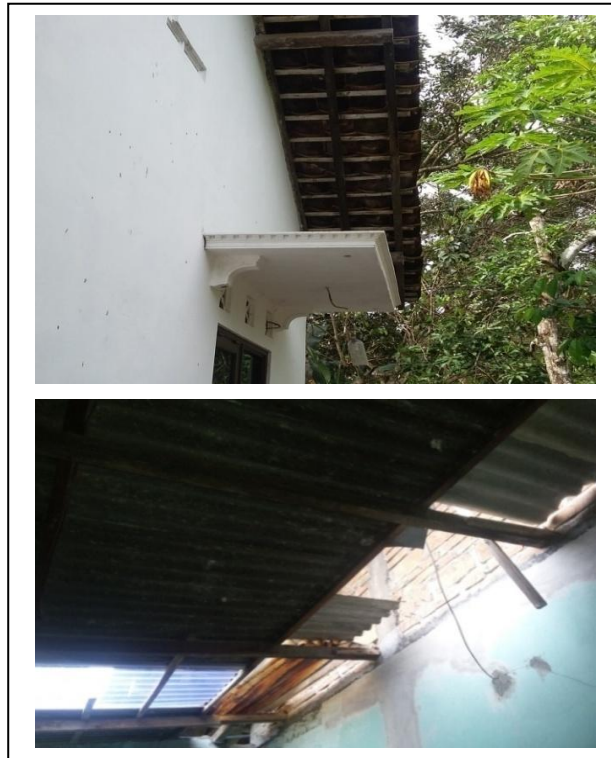
Bangunan Bapak Sutrat ini juga memiliki risiko bahaya kejatuhan dari atas atau disebut *exterior falling hazard*. Terdapat kanopi yang terbuat dari material beton dan sebagian atap juga menggunakan material asbes yang berisiko jatuh saat terjadi gempa seperti Gambar 4.6.

Gambar 4.6 *Exterior Falling Hazard*
(Sumber : Survei Lapangan 2018)

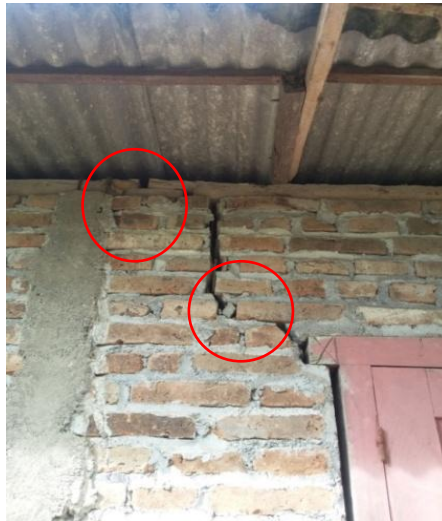
Gambar 4.7 menunjukkan struktur balok kayu yang memiliki sambungan seadanya dan terdapat beberapa keretakan pada dinding bangunan yang menandakan kurangnya perencanaan dan perawatan bangunan. Oleh karena itu, struktur bangunan tersebut rentan dan berpotensi roboh apabila terjadi gempa.

Gambar 4.7 Dinding bangunan
(Sumber : Survei Lapangan 2018)

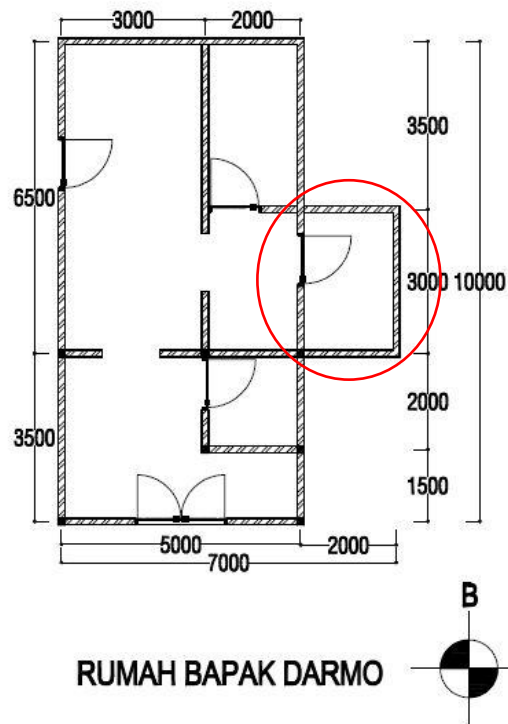
Bangunan ini memiliki penyimpangan *Plan Irregularity* yang termasuk dalam *T-Shape* pada bagian yang dilingkari seperti Gambar 4.8 menunjukkan bangunan tersebut memiliki potensi roboh atau rentan terhadap gempa. Tetapi, bangunan ini tidak memiliki penyimpangan *Vertical Irregularity*.

Gambar 4.8 Denah Rumah
(Sumber : Survei Lapangan 2018)

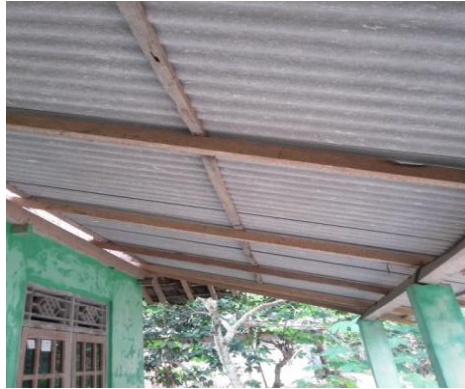
Terdapat struktur bangunan yang memiliki risiko *exterior falling hazard* berupa kanopi yang menggunakan atap material asbes dan rangka kayu kanopi yang sudah mengalami pelapukan dapat dilihat Gambar 4.10. Selain itu, bangunan ini juga kurang perawatan dan perencanaan seperti Gambar 4.11 karena pemasangan balok kayu yang seadanya dan terdapat beberapa keretakan pada dinding bangunan.

Gambar 4.10 *Exterior Falling Hazard*
(Sumber : Survei Lapangan 2018)

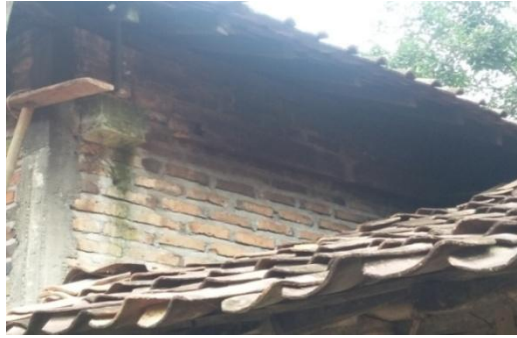
Bangunan ini memiliki penyimpangan *Vertical Irregularity* berupa *split level* pada bagian atap dapat dilihat Gambar 4.14 tergolong dalam *moderate vertical irregularity*.

Gambar 4.14 *Split Level* pada bagian atap
(Sumber : Survei Lapangan 2018)

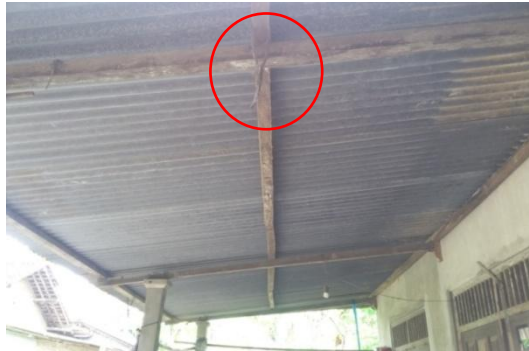
Terdapat struktur bangunan yang memiliki risiko *exterior falling hazard* yaitu kanopi atap yang menggunakan material seng dan sambungan yang tidak diperkuat dapat dilihat Gambar 4.15.

Gambar 4.15 *Exterior Falling Hazard*
(Sumber : Survei Lapangan 2018)

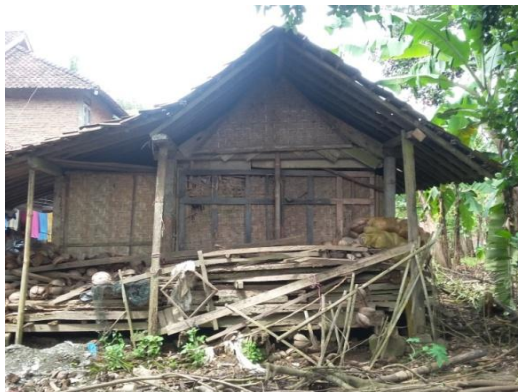
Bangunan kategori W1 Bapak Ngadiman rentan roboh terhadap gempa karena pemasangan *frame* yang seadanya tanpa ada perencanaan yang sesuai dengan peraturan yang berlaku seperti Gambar 4.16.

Gambar 4.16 Bangunan W1
(Sumber : Survei Lapangan 2018)

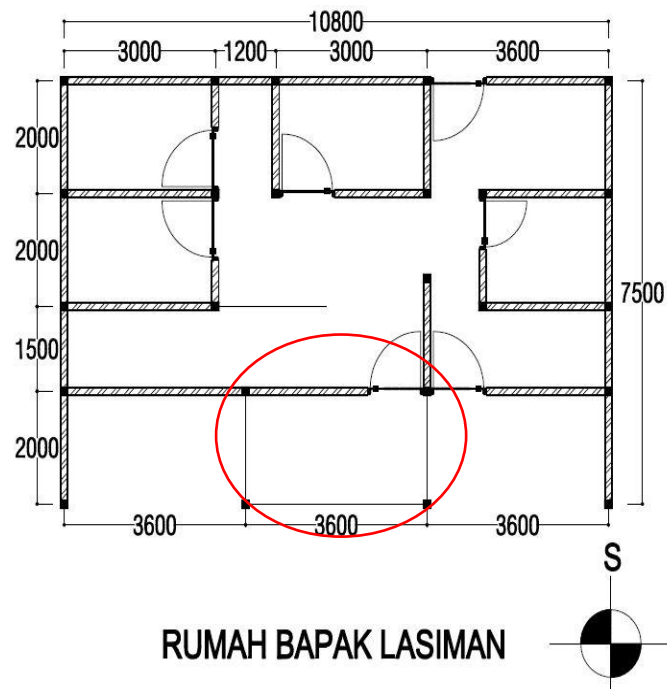
Bangunan ini memiliki penyimpangan *Plan Irregularity* yang termasuk dalam *T-Shape* pada bagian yang dilingkari seperti Gambar 4.17 menunjukkan bangunan tersebut memiliki potensi roboh atau rentan terhadap gempa.

Gambar 4.17 Denah Rumah
(Sumber : Survei Lapangan 2018)

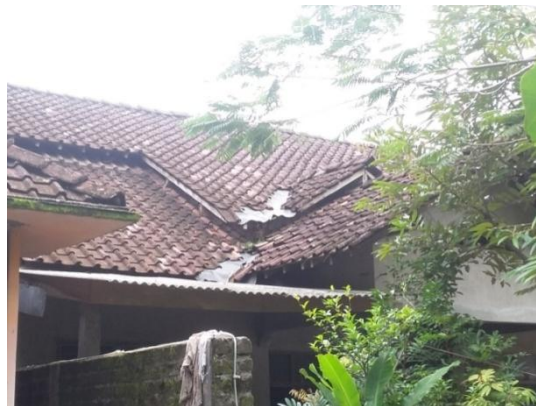
Bangunan ini juga memiliki penyimpangan *Vertical Irregularity* dan tergolong dalam *moderate vertical irregularity* yang termasuk dalam jenis *split level* pada bagian atap dapat dilihat pada Gambar 4.19.

Gambar 4.19 *Split Level* pada bagian atap
(Sumber : Survei Lapangan 2018)

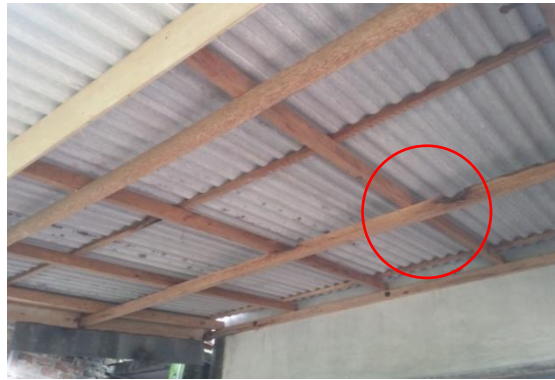
Pada Gambar 4.20 menunjukkan *exterior falling hazard* berupa kanopi yang terbuat dari rangka kayu dengan atap bermaterial asbes yang berisiko jatuh ketika terjadi gempa dan berpotensi bahaya ketika terjadi kerobohan, karena pada kanopi tersebut sambungan kayu yang seadanya tanpa diberi perkuatan dan sebagian sambungan hanya diperkuat dengan kawat besi.

Gambar 4.20 *Exterior Falling Hazard*
(Sumber : Survei Lapangan 2018)

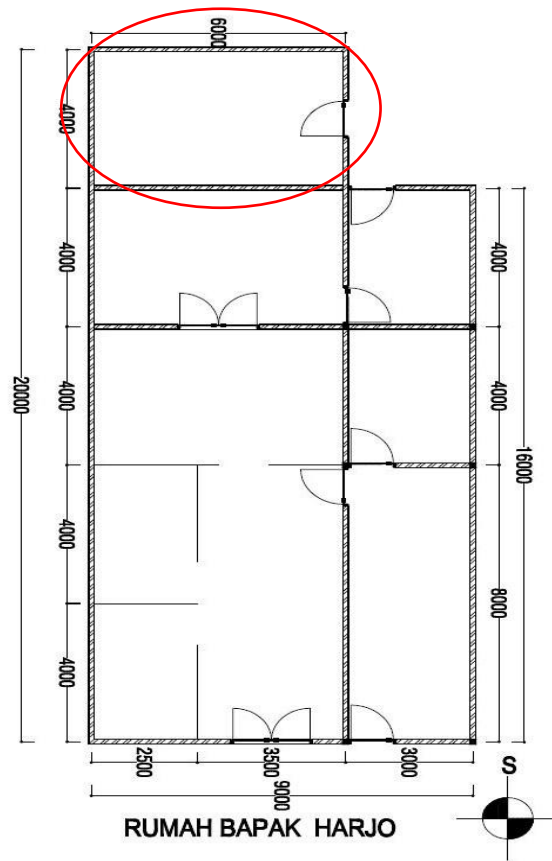
Bangunan ini memiliki penyimpangan *Plan Irregularity* yang termasuk dalam *L-Shape* pada bagian yang dilingkari seperti Gambar 4.21 menunjukkan bangunan tersebut memiliki potensi roboh atau rentan terhadap gempa.

Gambar 4.21 Denah Rumah
(Sumber : Survei Lapangan 2018)

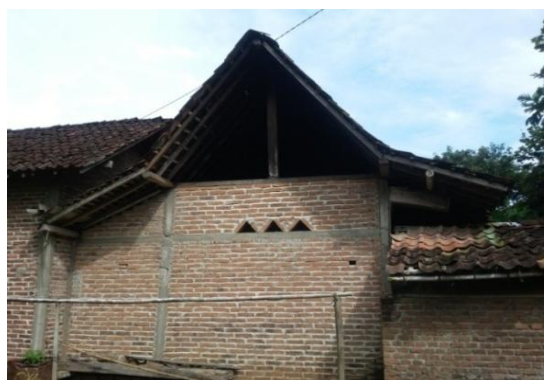
Bangunan ini juga terdapat penyimpangan *Vertical Irregularity* dan tergolong dalam *moderate vertical irregularity* yang termasuk dalam jenis *split level* pada bagian atap dapat dilihat pada Gambar 4.25.

Gambar 4.25 *Split Level* pada bagian atap
(Sumber : Survei Lapangan 2018)

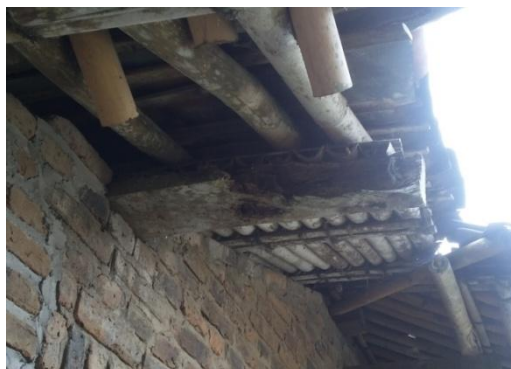
Umur bangunan yang semakin tua tidak diimbangi dengan perawatan bangunan seperti Gambar 4.26 pada rangka atap bambu yang sudah mengalami pelapukan dan banyak dinding bangunan yang mengalami keretakan.

Gambar 4.26 Struktur kuda-kuda
(Sumber : Survei Lapangan 2018)

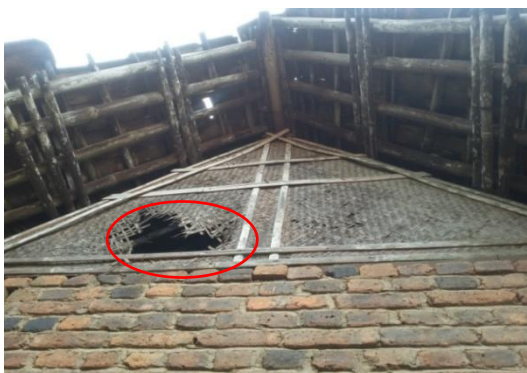
Pada bangunan ini juga memiliki *exterior falling hazard* atau bahaya kejatuhan berupa material rangka atap yang mengalami pelapukan dan tidak adanya ring balok yang berfungsi sebagai pengunci seperti Gambar 4.27.

Gambar 4.27 *Exterior Falling Hazard*
(Sumber : Survei Lapangan 2018)

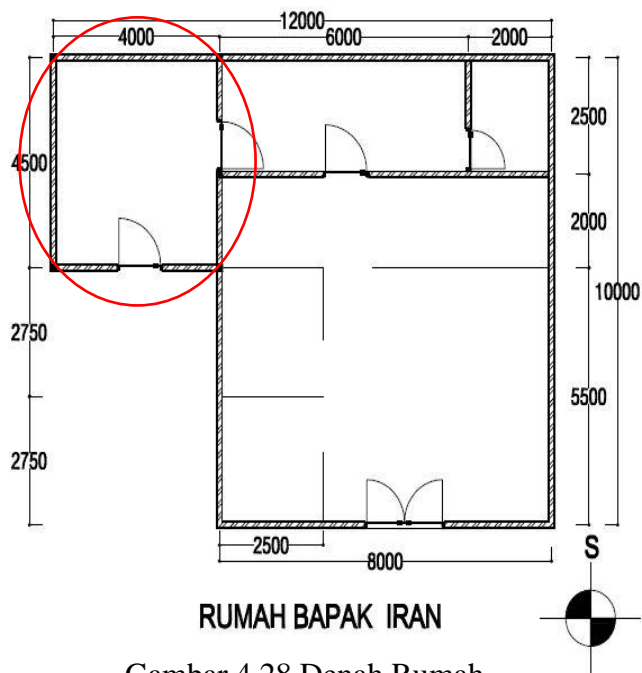
RUMAH BAPAK IRAN

Denah rumah ini termasuk kategori *Plan Irregularity* karena denah berbentuk *L-Shape* pada Gambar 4.28. Pada bagian yang dilingkari menunjukkan bahwa bangunan tersebut memiliki tingkat potensi rentan terhadap gempa atau kerobohan.

Gambar 4.28 Denah Rumah
(Sumber : Survei Lapangan 2018)

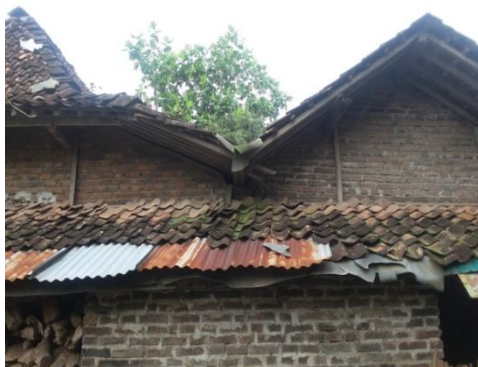
Bangunan ini juga memiliki penyimpangan *Vertical Irregularity* dan tergolong dalam *moderate vertical irregularity*. Pada bagian atap bangunan yang tidak sejajar (*Split Level*) dapat dilihat pada Gambar 4.31. menunjukkan bangunan berpotensi roboh karena perbedaan tinggi dari bangunan satu dengan yang lain.

Gambar 4.31 *Split Level* pada bagian atap
(Sumber : Survei Lapangan 2018)

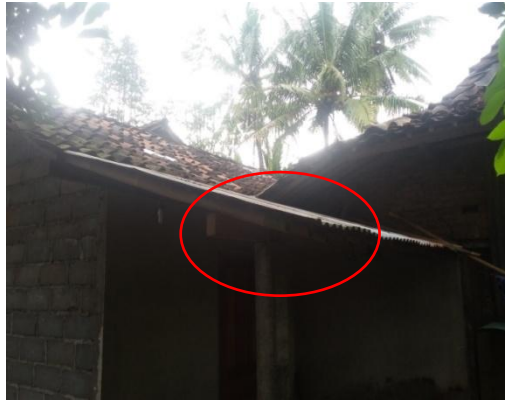
Bangunan ini juga berisiko bahaya kejatuhan dari atas atau *exterior falling hazard* berupa kanopi tambahan yang terbuat dari bambu dengan penutup atap menggunakan material asbes dengan pemasangan yang seadanya seperti Gambar 4.32 yang dilingkari.

Gambar 4.32 *Exterior Falling Hazard*
(Sumber : Survei Lapangan 2018)

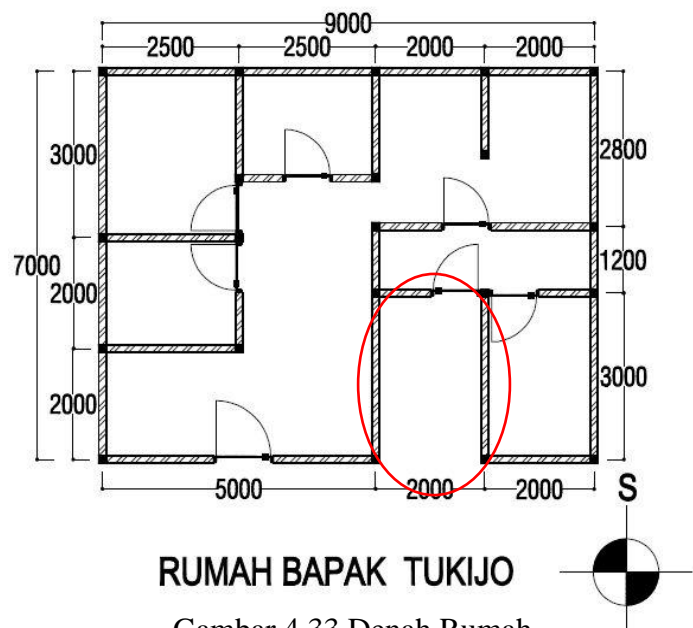
RUMAH BAPAK TUKIJO

Bangunan ini memiliki penyimpangan *Plan Irregularity* yang termasuk dalam *U-Shape* pada bagian yang dilingkari seperti Gambar 4.33 menunjukkan bangunan tersebut memiliki potensi roboh atau rentan terhadap gempa.

Gambar 4.33 Denah Rumah
(Sumber : Survei Lapangan 2018)

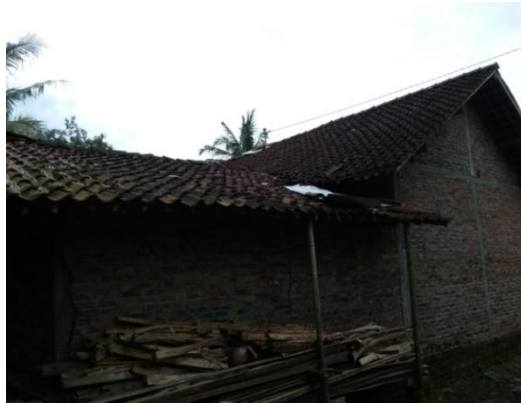
Bangunan ini juga terdapat penyimpangan *Vertical Irregularity* termasuk dalam jenis *split level* pada bagian atap dapat dilihat pada Gambar 4.36 yang menunjukkan berpotensi roboh karena memiliki perbedaan tinggi antara bangunan satu dengan yang lain.

Gambar 4.36 *Split Level* pada bagian atap
(Sumber : Survei Lapangan 2018)

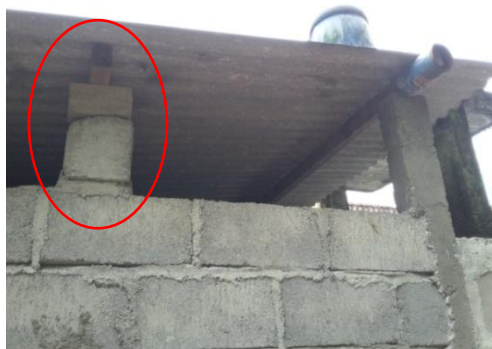
Pada Gambar 4.37 menunjukkan kurangnya perencanaan dalam memasang rangka atap karena pemasangan yang seadanya tanpa mengetahui risiko yang akan terjadi. Selain itu, pada gambar tersebut juga menunjukkan *exterior falling hazard* yang berisiko jatuh saat terjadinya gempa.

Gambar 4.37 *Exterior Falling Hazard*
(Sumber : Survei Lapangan 2018)

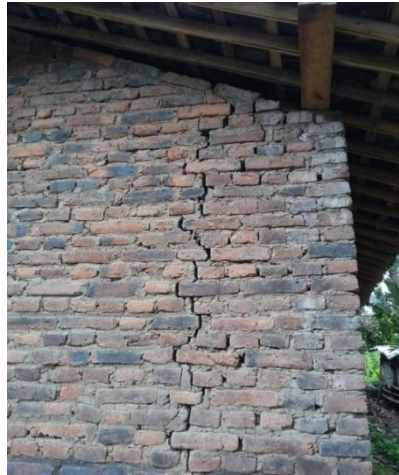
Dengan umur bangunan yang semakin tua dan kurangnya perawatan banyak dinding bangunan yang mengalami keretakan seperti Gambar 4.40 dan tiang penyangga bangunan mengalami pelapukan seperti Gambar 4.41.

Gambar 4.40 Dinding bangunan
(Sumber : Survei Lapangan 2018)

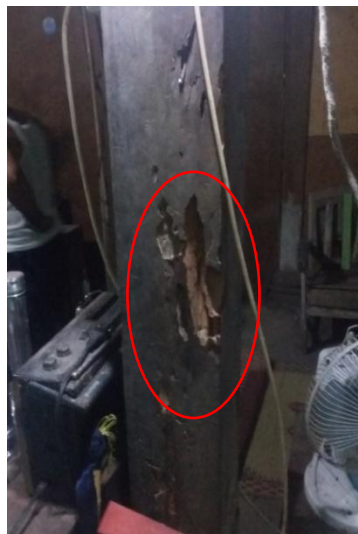
Gambar 4.41 Konstruksi kayu
(Sumber : Survei Lapangan 2018)

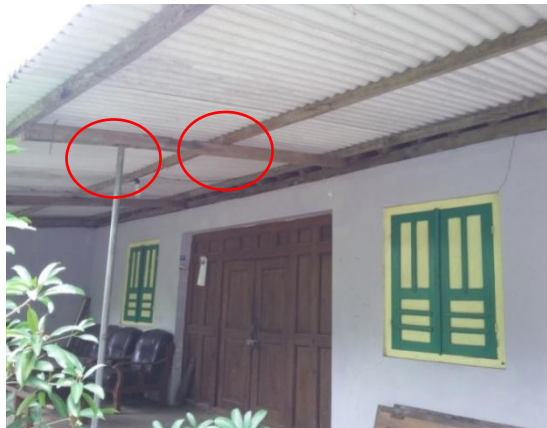
Bangunan ini juga mempunyai *exterior falling hazard* berupa kanopi dengan penutup atap menggunakan material asbes karena sambungan kayu yang tidak diperkuat dan penahan kanopi yang hanya menggunakan pipa besi lihat Gambar 4.42.

Gambar 4.42 *Exterior Falling Hazard*
(Sumber : Survei Lapangan 2018)

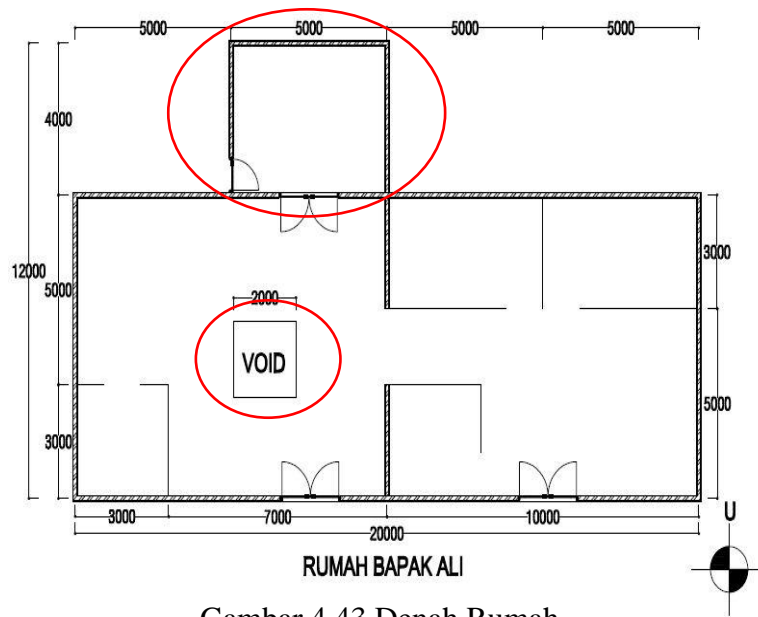
Bangunan ini memiliki penyimpangan *Plan Irregularity* yang termasuk dalam *T-Shape* dan *Large Opening* pada bagian yang dilingkari seperti Gambar 4.43 menunjukkan bangunan tersebut memiliki potensi roboh atau rentan terhadap gempa. Pada bagian *large opening* digunakan sebagai tempat wudhu dan tempat mengalirnya air hujan.

Gambar 4.43 Denah Rumah
(Sumber : Survei Lapangan 2018)

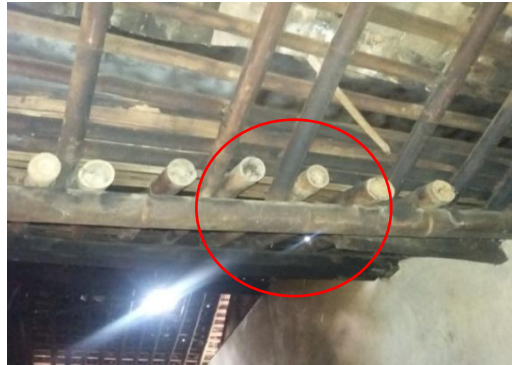
Bangunan ini juga terdapat penyimpangan *Vertical Irregularity* termasuk dalam jenis *split level* pada bagian atap dapat dilihat pada Gambar 4.46 menunjukkan bangunan berpotensi roboh.

Gambar 4.46 *Split Level* pada bagian atap
(Sumber : Survei Lapangan 2018)

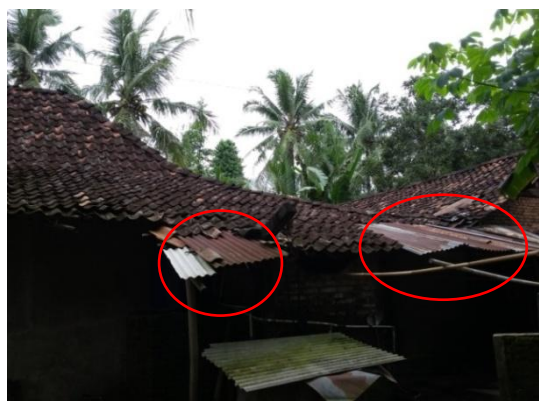
Pada Gambar 4.47 yang dilingkari menunjukkan *exterior falling hazard* berupa kanopi tambahan yang menggunakan material seng dengan pemasangan seadanya tanpa memperhatikan risiko yang terjadi. Rumah Bapak Ali juga banyak mengalami keretakan pada dinding bangunan akibat gempa. Selain itu, perencanaan bangunan juga sangat kurang seperti Gambar 4.48 yang menunjukkan penyambungan balok kayu yang tidak sesuai dengan peraturan yang berlaku.

Gambar 4.47 *Exterior Falling Hazard*
(Sumber : Survei Lapangan 2018)

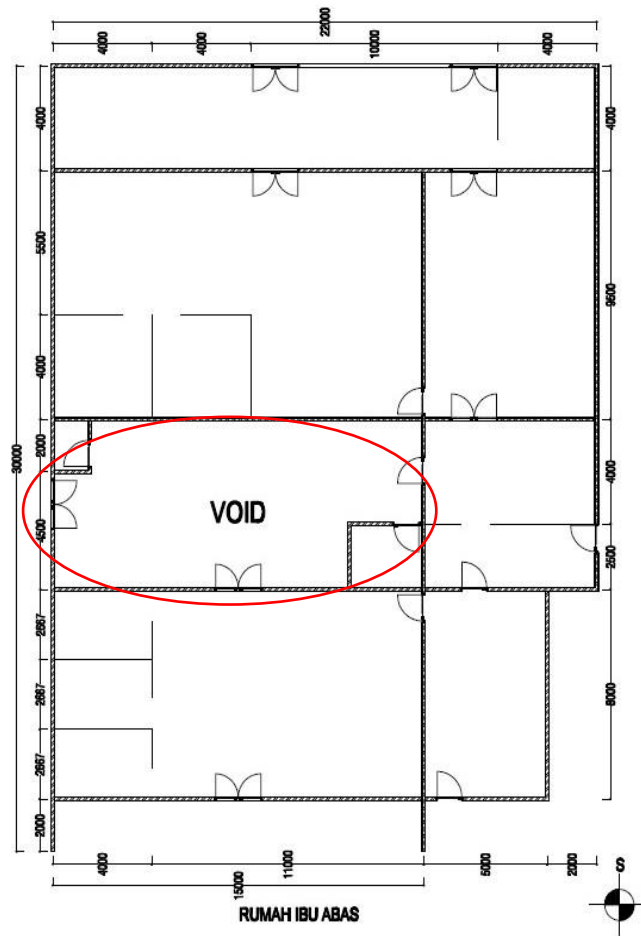
Bangunan ini memiliki penyimpangan *Plan Irregularity* yang termasuk dalam *Large Opening* pada bagian yang dilingkari seperti Gambar 4.49 menunjukkan bangunan tersebut memiliki potensi roboh atau rentan terhadap gempa. Pada bagian *large opening* rumah Ibu Abas digunakan sebagai tempat menjemur pakaian dan tempat mengalirnya air hujan.

Gambar 4.49 Denah Rumah
(Sumber : Survei Lapangan 2018)

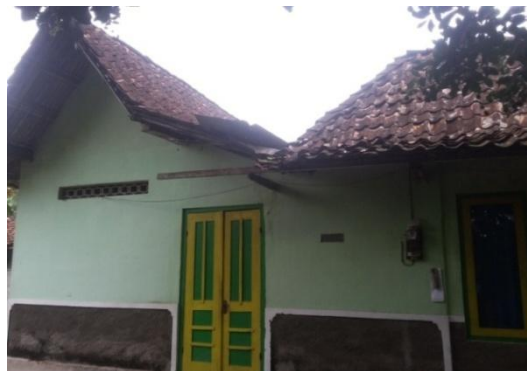
Bangunan ini juga terdapat penyimpangan *Vertical Irregularity* termasuk dalam jenis *split level* pada bagian atap seperti Gambar 4.52 menunjukkan bangunan memiliki potensi roboh atau renan terhadap gempa.

Gambar 4.52 *Split Level* pada bagian atap
(Sumber : Survei Lapangan 2018)

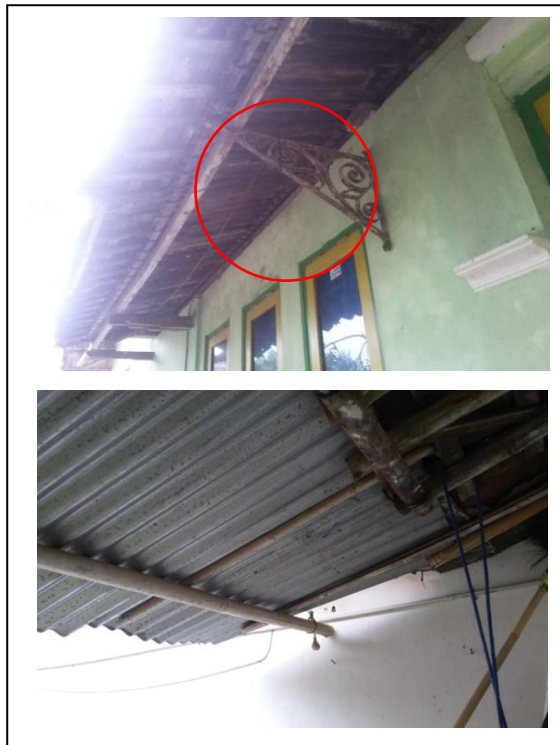
Rumah ini juga memiliki *exterior falling hazard* seperti Gambar 4.53 yang dilingkari dan kanopi dengan penutup atap seng yang dipasang seadanya. Dan terdapat beberapa keretakan dinding bangunan akibat usia bangunan maupun akibat gempa seperti Gambar 4.54 serta beberapa material kayu pada bangunan yang mengalami pelapukan.

Gambar 4.53 *Exterior Falling Hazard*
(Sumber : Survei Lapangan 2018)
