BAB IV

HASIL PENELITIAN DAN PEMBAHASAN

1.1 Hasil Pemeriksaan dan Analisis Kelengkapan Jalur Evakuasi

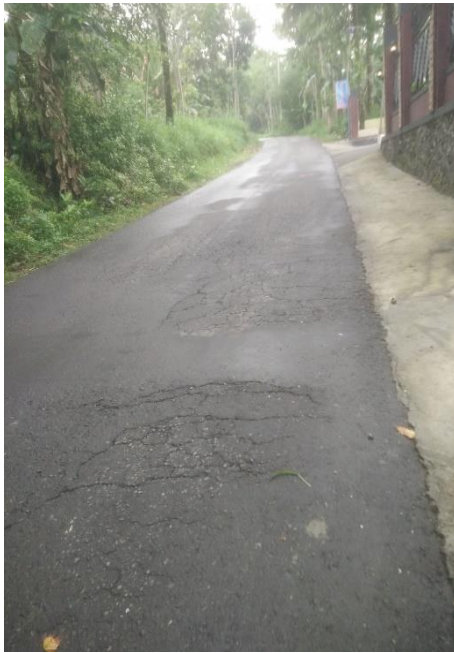
No	Kelengkapan jalan	Ada	Tidak	Kondisi	Keterangan
1	Marka Jalan		√	-	-
2	Penerangan Jalan	√		sedang	ada sebagian jalan terdapat penerangan yang terhubung dengan rumah warga
3	Rambu Jalan		√	-	-
4	Papan Informasi		√	-	-
5	Bahu Jalan	√		baik	Lebar bahu jalan 50 - 70 cm, bahu jalan sebagian menggunakan tanah biasa dan sebagian menggunakan perkerasan
6	Drainase	√		buruk	Drainase masih alami dari tanah dan terdapat hanya di sebagian jalan

Gambar 4.2. Kondisi jalan jalur evakuasi segmen 1

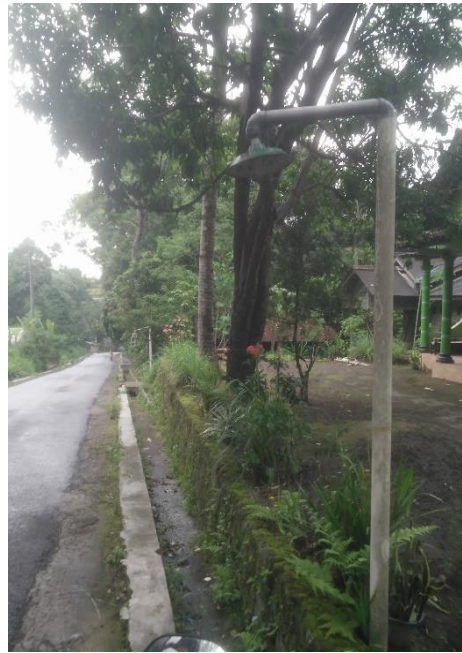
Gambar 4.3. Penerangan jalan, bahu jalan, dan drainase

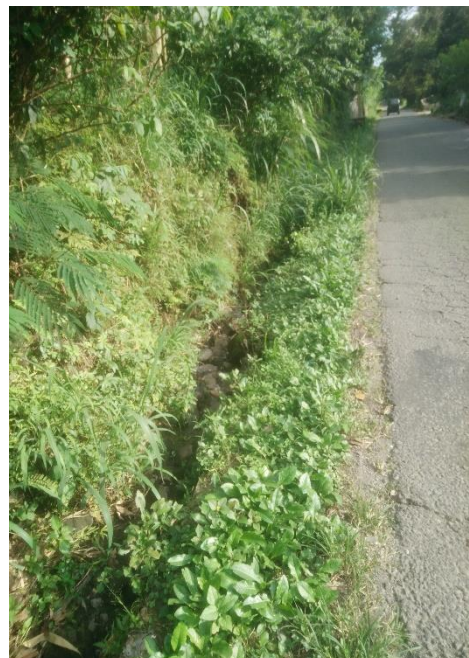
Gambar 4.5. Drainase

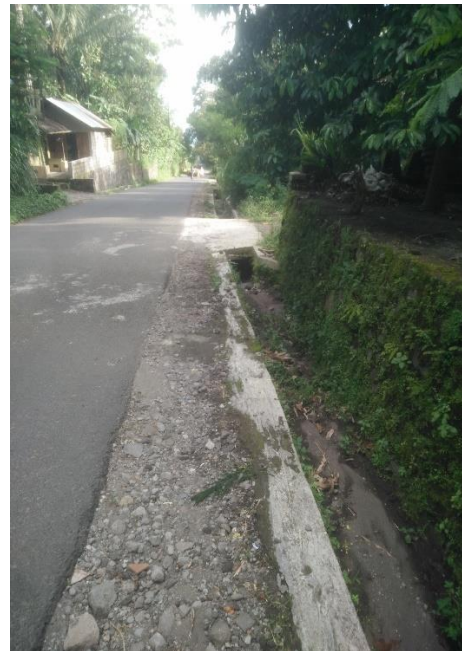
Gambar 4.7. Drainase

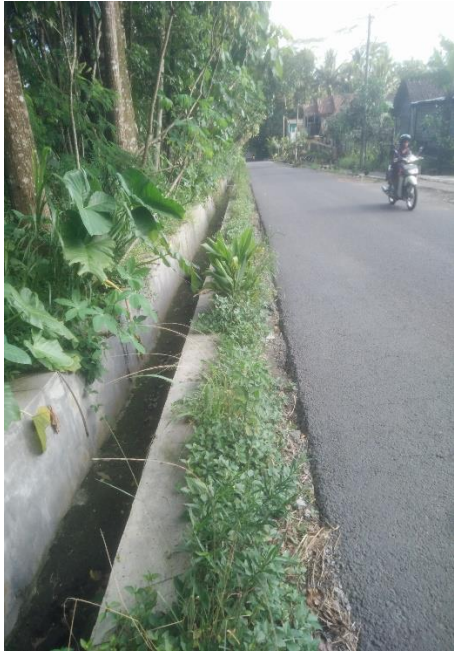
Gambar 4.12. Drainase

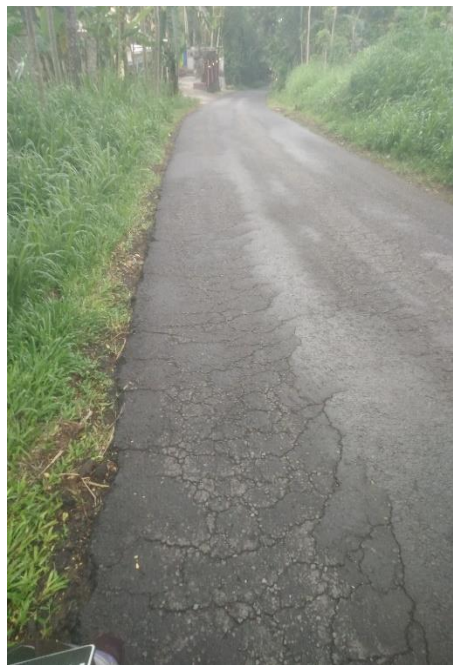
No	Jenis kerusakan Jalan	Keterangan
1	Retak kulit buaya	Rata-rata kerusakan retak kulit buaya ada disepanjang jalan namun tidak terlalu mengganggu pengendara
2	Retak pinggir	Terdapat beberapa retak pinggir
3	Lubang	Terdapat lubang pada jalan ukuran 10 cm x 6 cm

Dari hasil pemeriksaan langsung dilapangan, pada Tabel 4.14. segmen 1 terdapat beberapa kerusakan retak kulit buaya, retak pinggir, dan lubang. Didapat penilaian dalam tabel RCI pada segmen 1 mendapatkan nilai 5 dengan kondisi jalan jalur evakuasi ditinjau secara visual cukup baik, tidak ada atau sedikit sekali lubang, permukaan jalan agak tidak rata pada Gambar 4.45. sampai Gambar 4.47.

Gambar 4.45. Retak kulit buaya

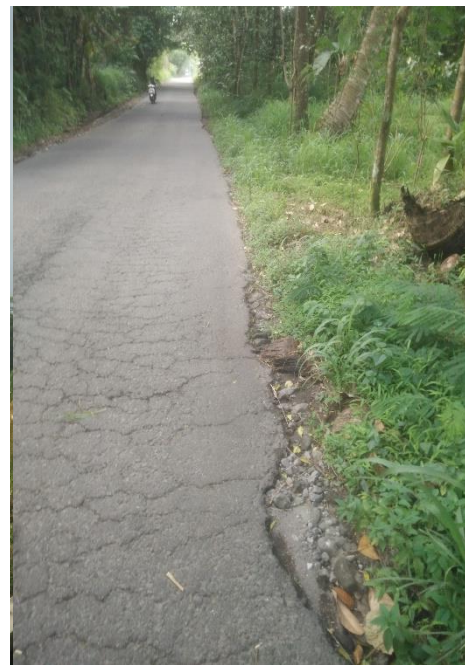
Gambar 4.46. Retak pinggir

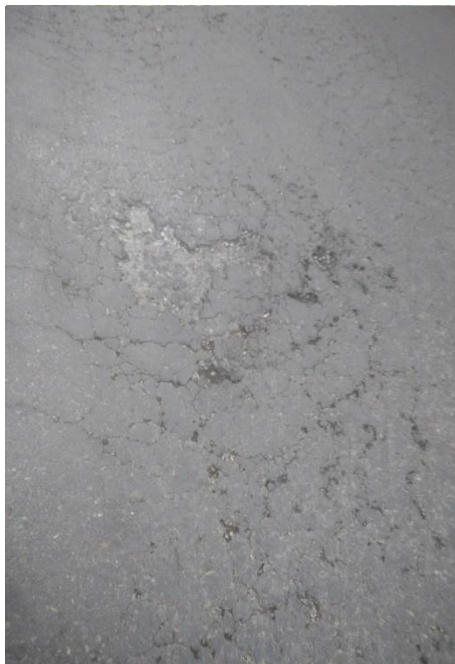
Gambar 4.47. Lubang

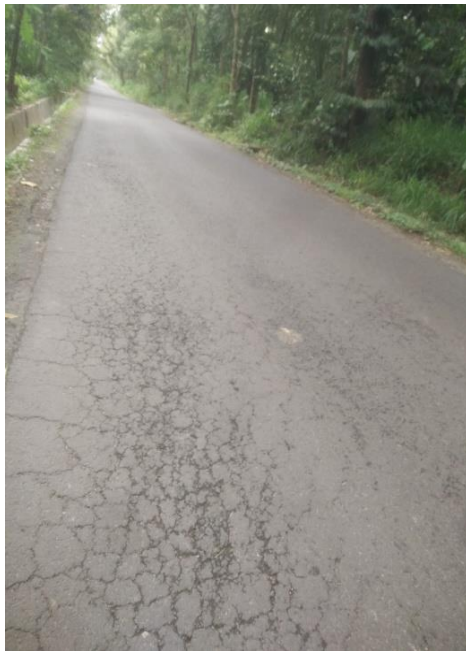
No	Jenis kerusakan jalan	Keterangan
1	Retak kulit buaya	Terdapat beberapa kerusakan retak kulit buaya namun tidak mengganggu pengendara
2	Retak pinggir	Terdapat beberapa retak pinggir

Dari hasil pemeriksaan langsung dilapangan, pada Tabel 4.15. *segmen 2 terdapat beberapa kerusakan retak kulit buaya dan retak pinggir. Didapat penilaian dalam tabel RCI pada segmen 2 mendapatkan nilai 5,5 dengan kondisi jalan jalur evakuasi ditinjau secara visual cukup baik, tidak

Gambar 4.48. Retak kulit buaya

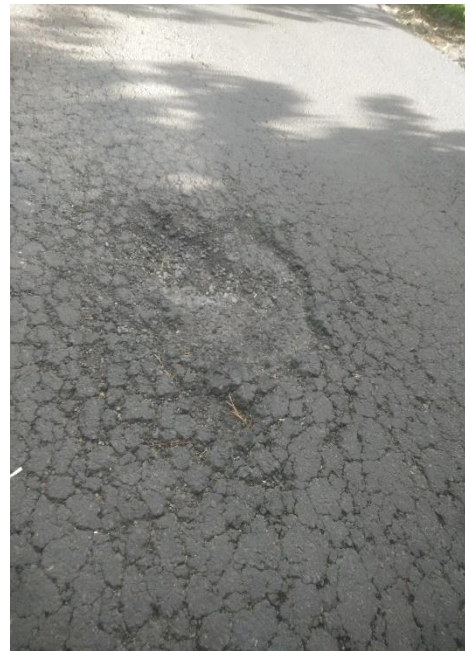
Gambar 4.49. Retak kulit buaya

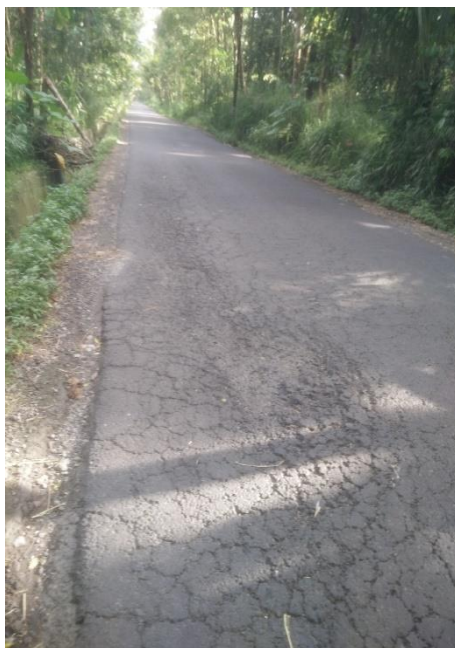
Gambar 4.50. Retak pinggir

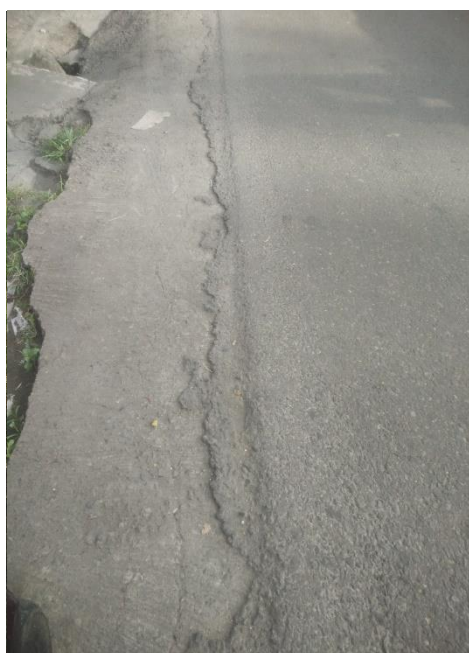
No	Jenis kerusakan jalan	keterangan
1	Retak kulit buaya	Terdapat sedikit kerusakan retak kulit buaya dan tidak mengganggu pengendara
2	Retak pinggir	Terdapat beberapa retak pinggir
3	Lubang	Terdapat lubang dengan ukuran 4 cm x 16 cm

Dari hasil pemeriksaan langsung dilapangan, pada Tabel 4.16. segmen 3 terdapat beberapa kerusakan retak kulit buaya, lubang dan retak pinggir. Didapat penilaian dalam tabel RCI pada segmen 3 medapatkan nilai 6 dengan kondisi jalan jalur evakuasi ditinjau secara visual cukup baik, tidak ada atau sedikit sekali lubang, permukaan jalan agak tidak ratan pada Gambar 4.51 sampai Gambar 4.53.

Gambar 4.51. Retak pinggir

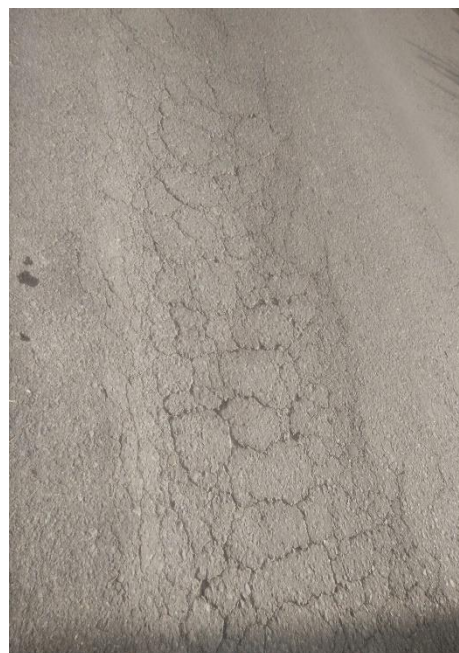
Gambar 4.52. Retak kulit buaya

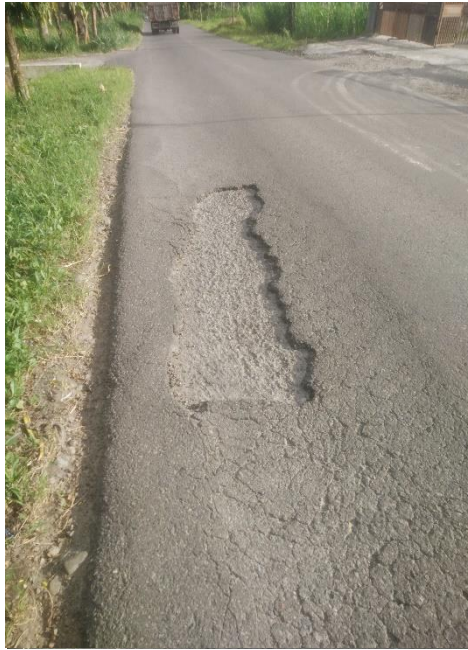
Gambar 4.53. Lubang

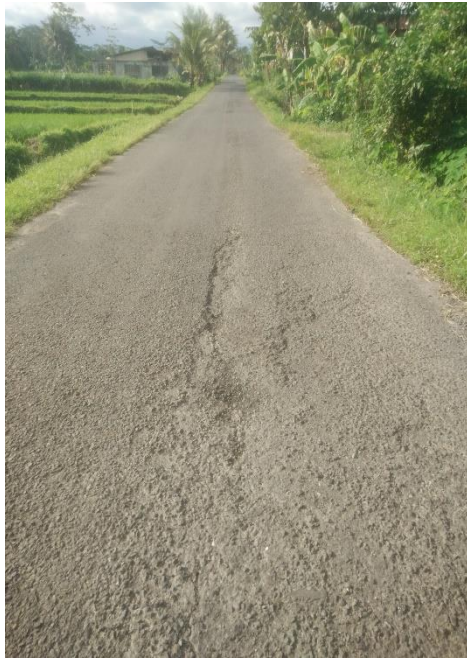
No	Jenis kerusakan jalan	keterangan
1	Retak kulit buaya	Terapat sedikit kerusakan retak kulit buaya dan tidak mengganggu pengendara
2	Retak pinggir	Terdapat beberapa retak pinggir

Dari hasil pemeriksaan langsung dilapangan, pada Tabel 4.17. segmen 4 terdapat beberapa kerusakan retak kulit buaya dan retak pinggir. Didapat penilaian dalam tabel RCI pada segmen 4 mendapatkan nilai 5,5 dengan kondisi jalan jalur evakuasi ditinjau secara visual cukup baik, tidak ada atau sedikit sekali lubang, permukaan jalan agak tidak rata pada Gambar 4.54. sampai Gambar 4.57.

Gambar 4.54. Retak kulit buaya

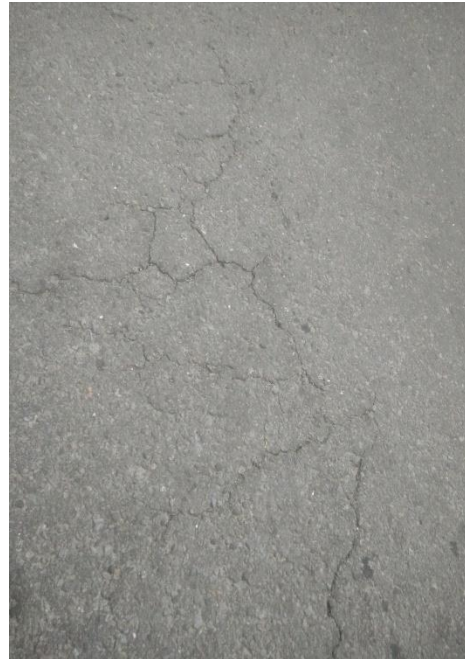
Gambar 4.55. Retak kulit buaya

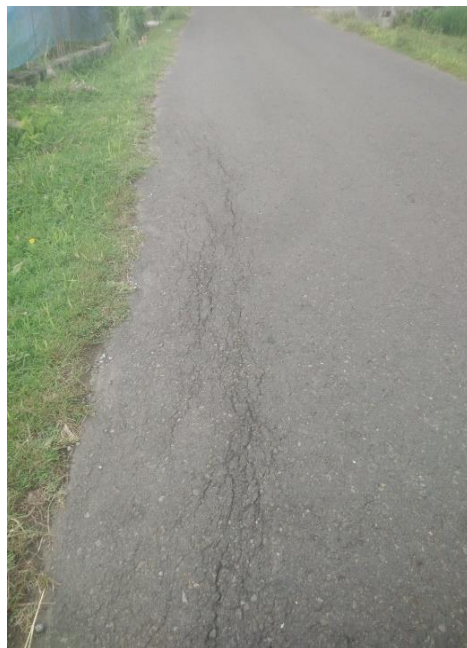
Gambar 4.56. Retak kulit buaya

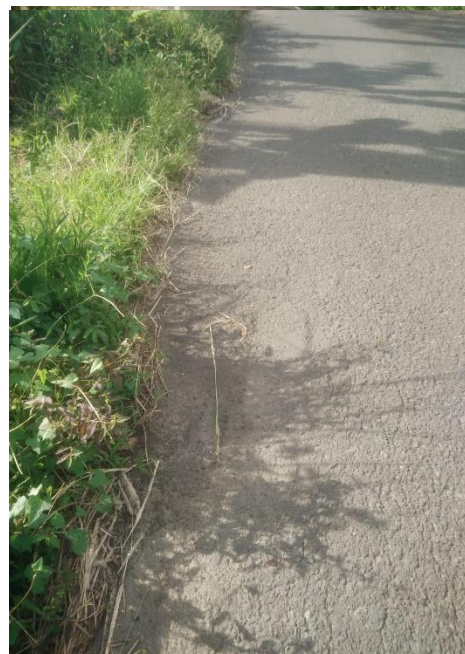
Gambar 4.57. Retak pinggir

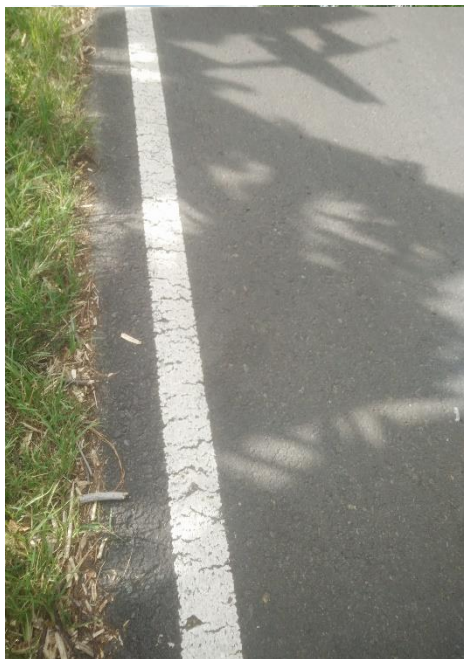
No	Jenis kerusakan jalan	Keterangan
1	Retak pinggir	Terdapat beberapa retak pinggir dan hanya sedikit

Dari hasil pemeriksaan langsung dilapangan, pada Tabel 4.18. segmen 5 terdapat beberapa kerusakan retak pinggir dan didapat penilaian dalam tabel RCI pada segmen 5 medapatkan nilai 7,5 dengan kondisi jalan jalur evakuasi ditinjau secara visual sangat baik umumnya rata pada Gambar 4.58. dan Gambar 4.59.

Gambar 4.58. Retak pinggir

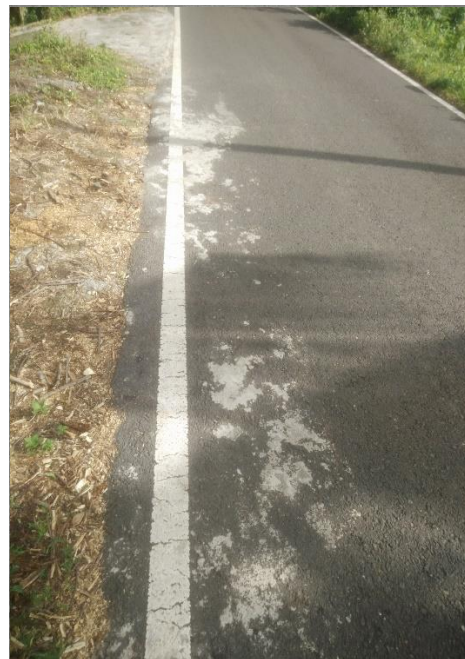
Gambar 4.59. Retak pinggir

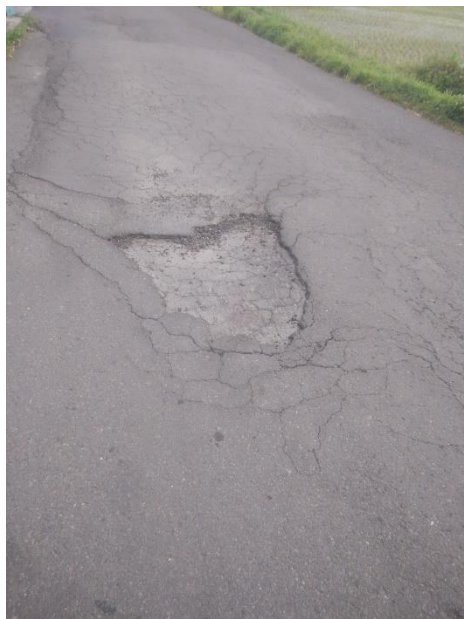
No	Jenis kerusakan jalan	keterangan
1	Retak kulit buaya	Terdapat beberapa kerusakan retak kulit buaya
2	Retak pinggir	Terdapat beberapa retak pinggir
3	Tambalan	Terdapat beberapa tambalan pada jalan
4	Lubang	Terdapat beberapa lubang

Dari hasil pemeriksaan langsung dilapangan, pada Tabel 4.19. segmen 6 terdapat beberapa kerusakan dan didapat penilaian dalam tabel RCI pada segmen 6 mendapatkan nilai 4,5 dengan kondisi jalan jalur evakuasi ditinjau secara visual agak rusak, kadang – kadang ada lubang permukaan tidak rata pada Gambar 4.60. dan Gambar 4.61.

Gambar 4.60. Lubang

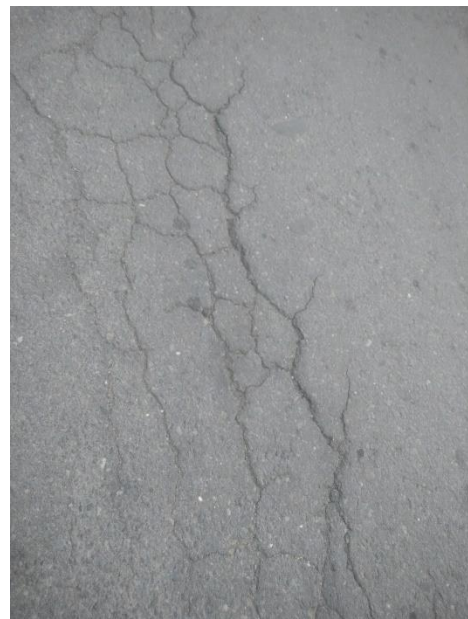
Gambar 4.61. Retak kulit buaya
