Studi Evaluasi Sarana Dan Prasarana Jalur Evakuasi Pasca Bencana Erupsi Gunung Merapi Di Kecamatan Cangkringan Dan Ngemplak Kabupaten Sleman Provinsi Daerah Istimewa Yogyakarta

Evaluation Study of Facilities and Infrastructure of Post-Disaster Evacuation Route Eruption of Mount Merapi in Cangkringan and Ngemplak Sleman District Special Province of Yogyakarta

Iqbal Abdurrahman Rasyid, As'at Pujiyanto, Hakas Prayuda

Jurusan Teknik Sipil, Fakultas Teknik, Universitas Muhammadiyah Yogyakarta

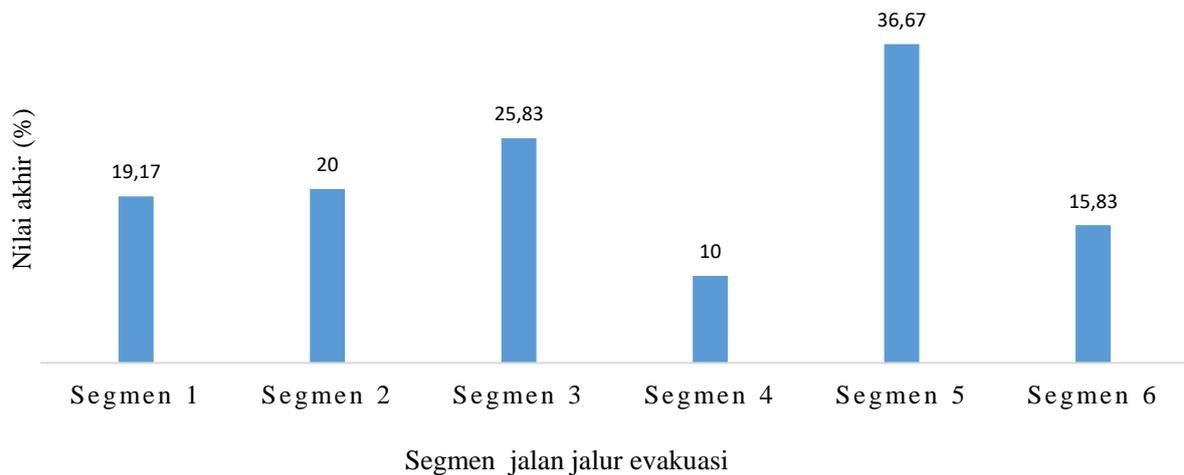
Gambar 3 Nilai akhir kelengkapan keseluruhan segmen jalan jalur evakuasi

Dari hasil survei keseluruhan didapatkan nilai akhir segmen 1 sebesar 19,17%, segmen 2 sebesar 20%, segmen 3 sebesar 25,83%, segmen 4 sebesar 10%, segmen 5 sebesar 36,67%, dan segmen 6 sebesar 15,83%. Dengan segmen 5 memiliki nilai akhir paling besar dan segmen 4 memiliki nilai akhir paling kecil. Untuk total rata – rata semua segmen jalur evakuasi didapatkan nilai sebesar 21,25%. Dimana untuk kelengkapan jalan jalur evakuasi keseluruhan semua segmen masih belum lengkap.

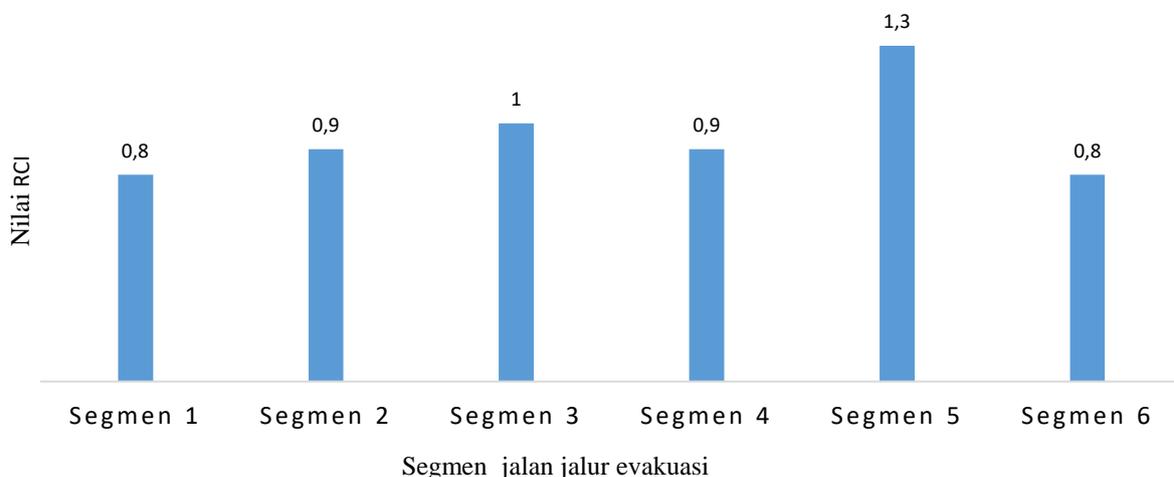
Gambar 4 Nilai akhir keseluruhan segmen jalan jalur evakuasi

Hasil dari penilaian menggunakan metode RCI secara visual didapatkan nilai RCI pada segmen 1 sebesar 5, segmen 2 sebesar 5,5 segmen 3 sebesar 6, segmen 4 sebesar 5,5 segmen 5 sebesar 7,5, dan segmen 6 sebesar 4,5. Untuk keseluruhan segmen jalan didaatkan nilai RCI sebesar 5,7 dengan kondisi jalan cukup tidak ada atau sedikit sekali lubang, permukaan jalan agak tidak rata.
