Evaluasi Bangunan Infrastruktur dan Hunian Tetap di Kecamatan Cangkringan

Evaluation of Infrastructure and Permanent Residence in Cangkringan District

Fajar Oka Faizal, As'at Pujiyanto, Hakas Prayuda

Jurusan Teknik Sipil, Fakultas Teknik, Universitas Muhammadiyah Yogyakarta

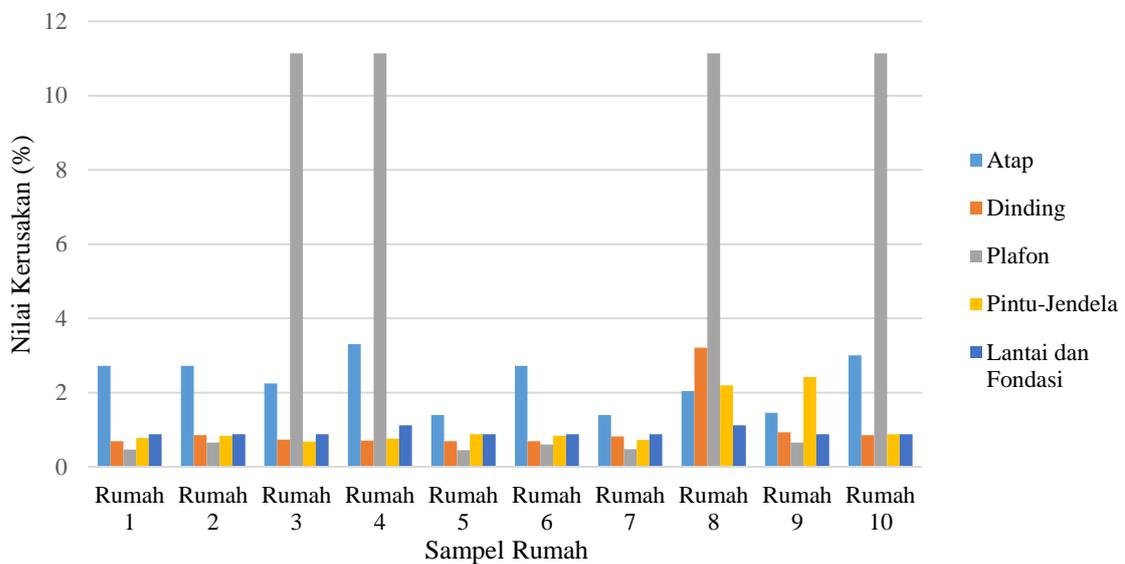
Pada Huntap Karangkendal juga tidak terdapat fasilitas pemadam kebakaran, warung bersama, kebun bersama dan rumah produksi. Hasil penilaian dari 10 bangunan rumah menunjukkan bahwa dari semua bangunan rumah tersebut masuk dalam jenis rusak ringan yaitu dengan kategori perbaikan ≤ 35 . Sebagian Kerusakan diakibatkan dari tidak adanya komponen rangka dan juga penutup plafon, selain itu kerusakan juga terdapat pada penutup atap seperti terjadinya bocor. Kerusakan juga terdapat di beberapa bangunan mengalami retak ringan pada plesteran dinding akibat dari pemilihan material yang kurang baik.

Gambar 2 Hasil penilaian bangunan rumah tinggal di Huntap Karangkendal

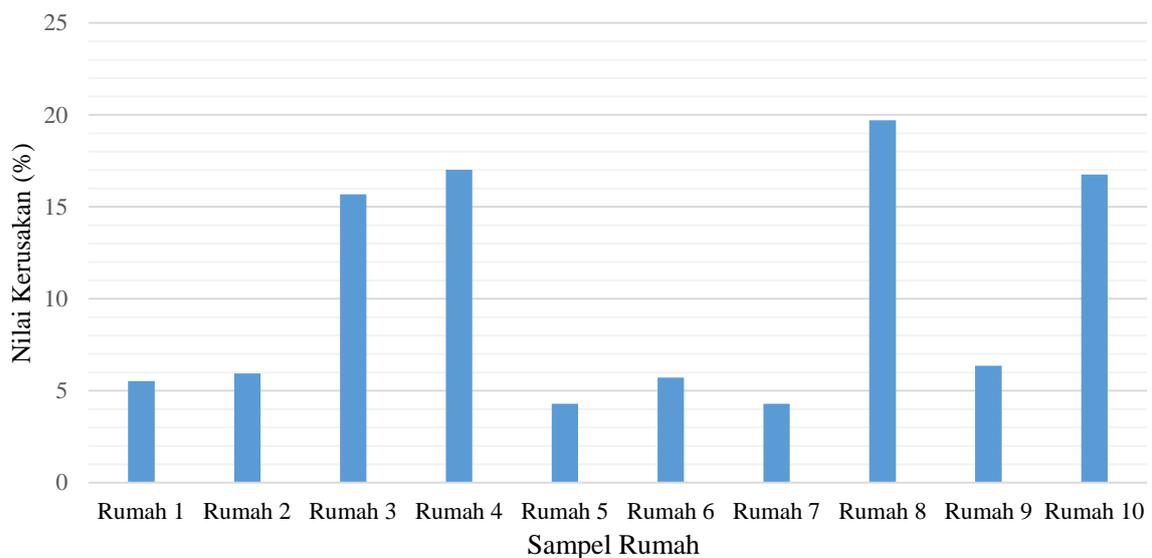
Gambar 3 Hasil total penilaian bangunan rumah tinggal di Huntap Karangkendal.

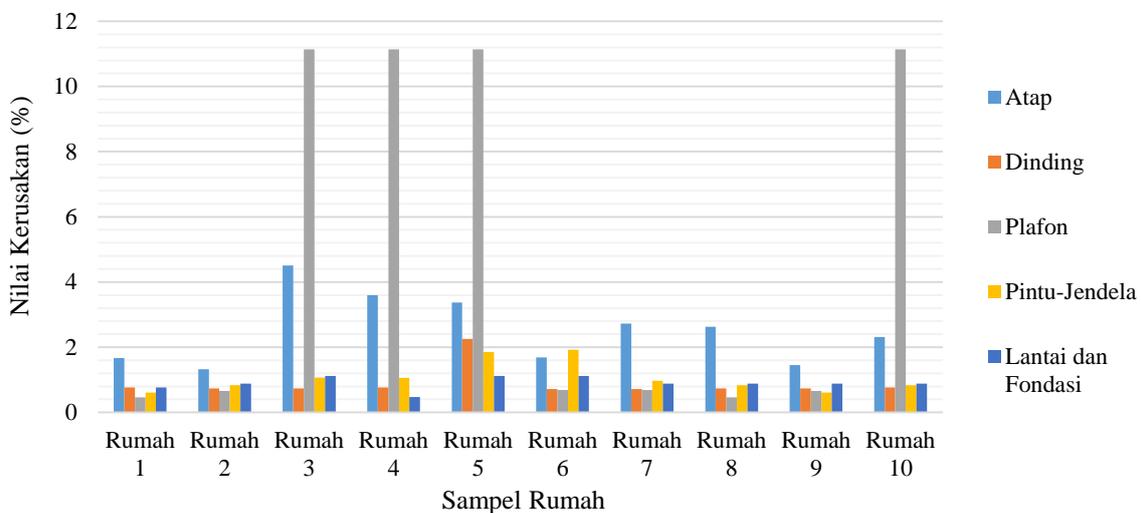
Kerusakan ringan yang terdapat pada rumah di Huntep Pagerjurang sebagian besar diakibatkan karena tidak adanya komponen seperti rangka dan penutup plafon, serta berdasarkan sampel dari 10 rumah terdapat satu rumah yang mengalami kerusakan pada dinding, kerusakan tersebut diakibatkan karena belum dilakukannya plasteran pada dinding. Kerusakan lain juga terdapat pada kondisi kusen yang sedikit mengalami kerusakan yang diakibatkan oleh penggunaan material kayu sisa bangunan rumah tinggal mereka sebelumnya yang tanpa dilakukannya *finishing*.

Gambar 4 Hasil penilaian bangunan rumah tinggal di Huntep Pagerjurang

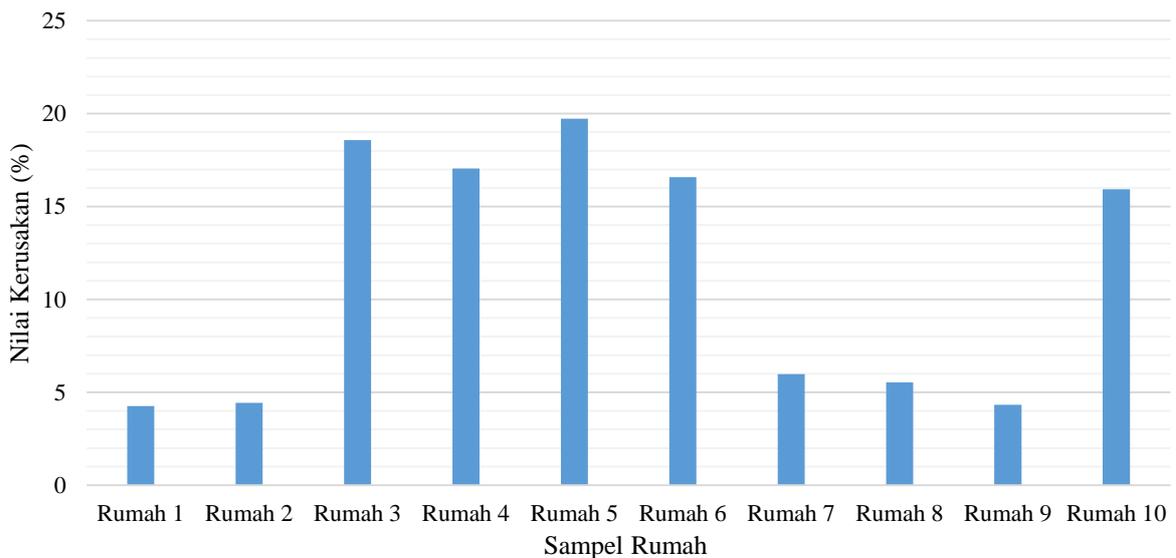
Gambar 5 Hasil total penilaian bangunan rumah tinggal di Huntep Pagerjurang.

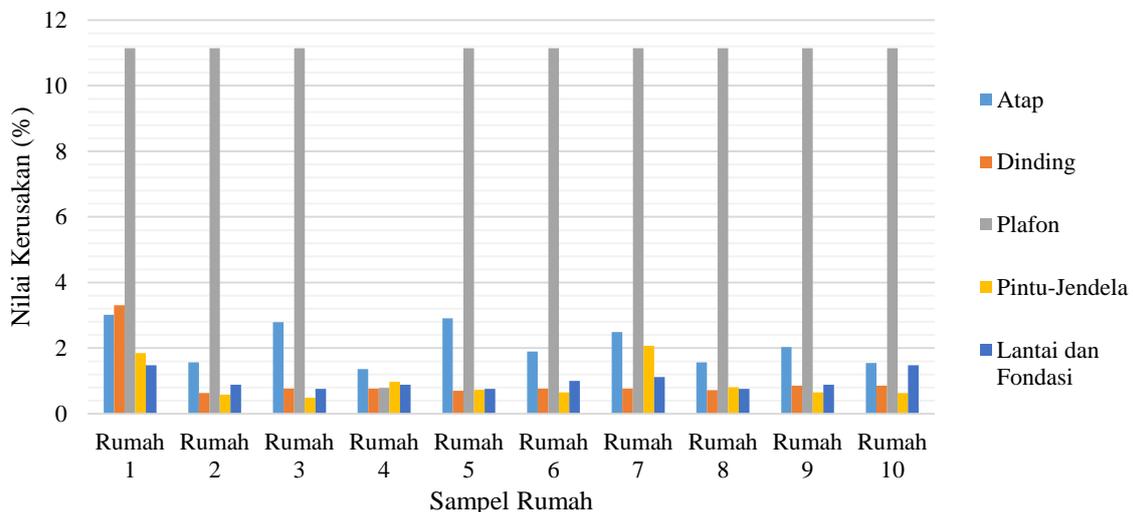
Kerusakan ringan yang terdapat pada rumah di Huntap Batur sebagian besar diakibatkan karena tidak adanya komponen seperti rangka dan penutup plafon, serta berdasarkan sampel dari 10 rumah terdapat satu rumah yang mengalami kerusakan pada dinding, kerusakan tersebut diakibatkan karena belum dilakukannya plasteran pada dinding, serta terdapat 4 rumah yang mengalami kerusakan pada penutup lantai yang diakibatkan oleh lubang atau retak pada plasteran lantai. Kerusakan lain juga terdapat pada 2 rumah yang dimana kondisi kusen mengalami sedikit kerusakan yang diakibatkan oleh penggunaan material kayu sisa bangunan rumah tinggal mereka sebelumnya yang tanpa dilakukannya *finishing*.

Gambar 6 Hasil penilaian bangunan rumah tinggal di Huntap Batur.

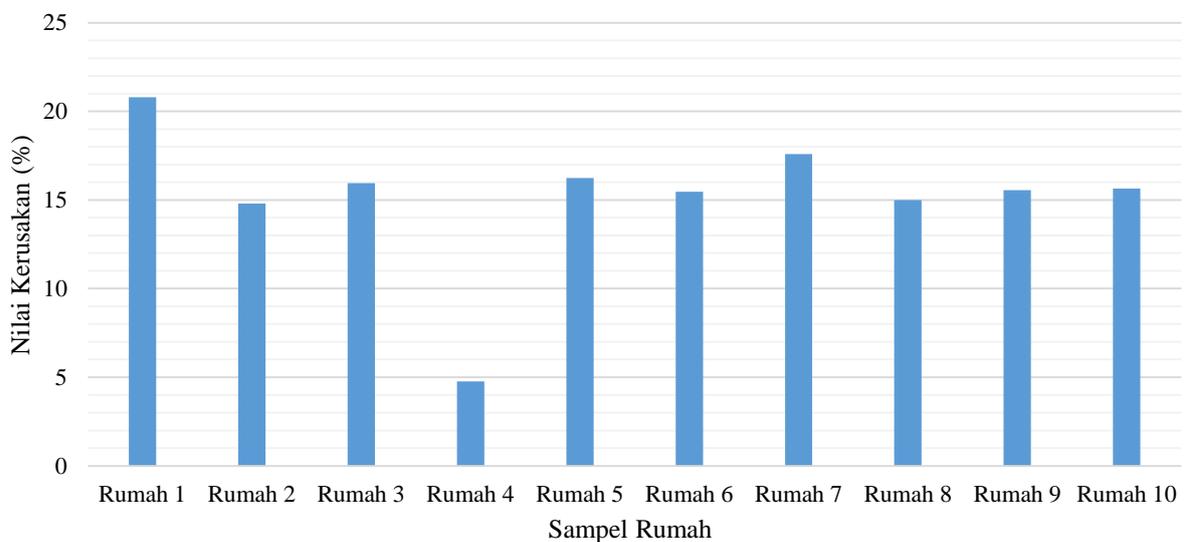
Gambar 7 Hasil total penilaian bangunan rumah tinggal di Huntap Batur.

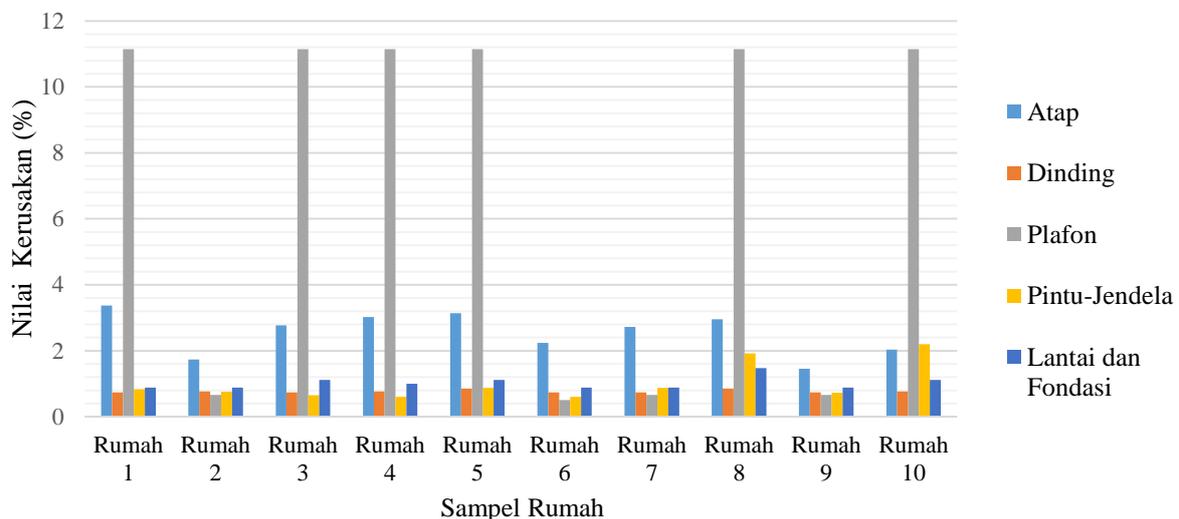
Kerusakan ringan yang terdapat pada rumah di Huntap Plosokerep sebagian besar diakibatkan karena tidak adanya komponen seperti rangka dan penutup plafon, serta berdasarkan sampel dari 10 rumah terdapat dua rumah yang mengalami kerusakan pada dinding, kerusakan tersebut diakibatkan karena belum dilakukannya pengecatan plasteran pada dinding, serta terdapat tiga rumah yang mengalami kerusakan pada penutup lantai yang masih berupa plasteran aci, terdapat kerusakan seperti lubang atau retak pada plasteran lantai tersebut. Kerusakan lain juga terdapat pada dua rumah yang dimana kondisi dari kusen mengalami sedikit kerusakan yang diakibatkan oleh penggunaan material kayu sisa bangunan rumah tinggal mereka sebelumnya yang tanpa dilakukannya finishing.

Gambar 8 Hasil penilaian bangunan rumah tinggal di Huntap Plosokerep.

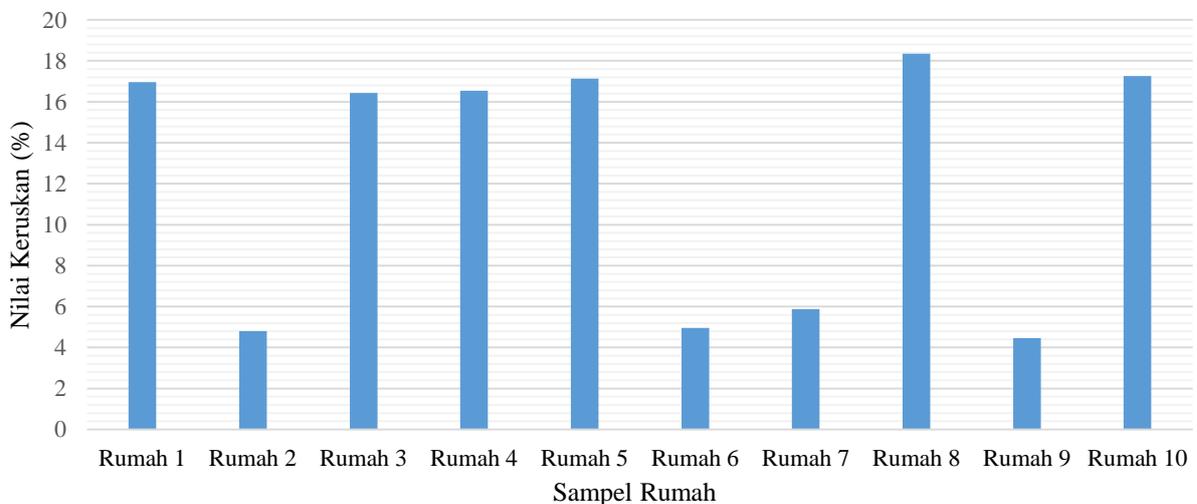
Gambar 9 Hasil total penilaian bangunan rumah tinggal di Huntap Plosokerep

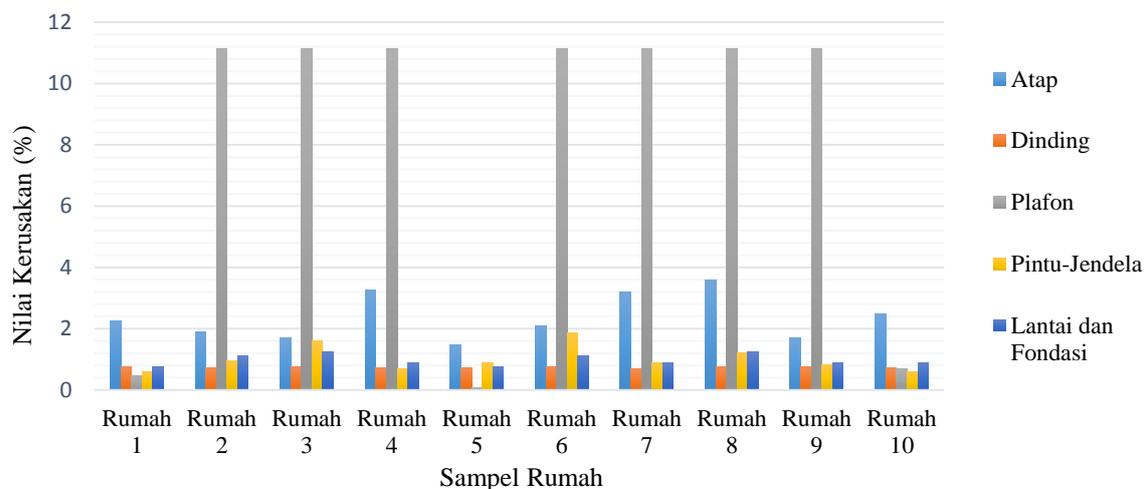
Hasil penilaian dari sampel 10 bangunan rumah di Huntap Banjarsari dari semua sampel masuk dalam kategori rusak ringan, dengan jenis perbaikan ≤ 35 . Kerusakan ringan yang terdapat pada rumah di huntap Banjarsari sebagian besar diakibatkan karena tidak adanya komponen seperti rangka dan penutup plafon, serta berdasarkan sampel dari 10 rumah terdapat dua rumah yang mengalami kerusakan pada dinding, kerusakan tersebut diakibatkan karena belum dilakukannya pengecatan plasteran pada dinding, serta terdapat tiga rumah yang mengalami kerusakan pada penutup lantai dikarenakan kondisi dari penutup lantai masih berupa plasteran aci, jenis kerusakan yang terjadi seperti lubang atau retak pada plasteran lantai tersebut. Kerusakan lain juga terdapat pada dua rumah yang dimana kondisi dari kusen mengalami sedikit kerusakan yang diakibatkan karena masih menggunakan material kayu sisa bangunan rumah tinggal mereka yang sebelumnya.

Gambar 10 Hasil penilaian bangunan rumah tinggal di Huntap Banjarsari.

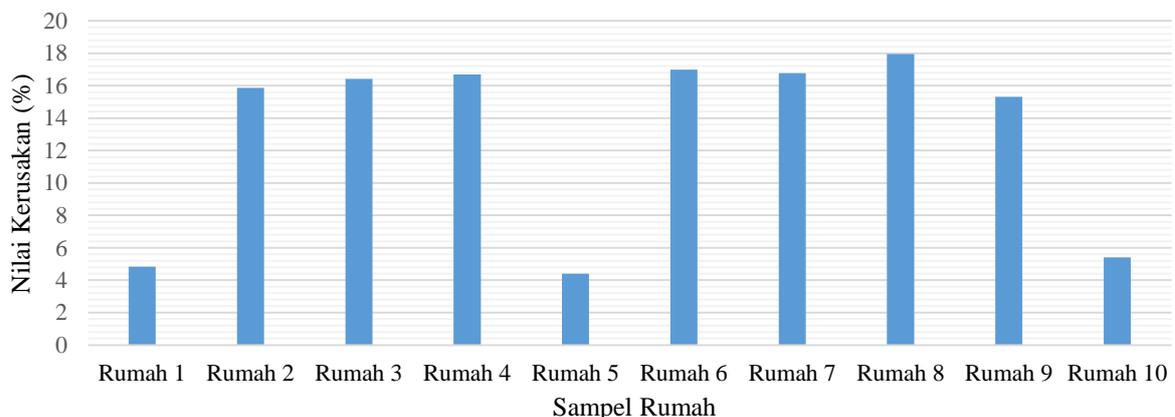
Gambar 11 Hasil total penilaian bangunan rumah tinggal di Huntap Banjarsari.
