BAB IV

HASIL PENELITIAN DAN PEMBAHASAN

4.3. Hasil Identifikasi Kerusakan Bangunan Infrastruktur dan Bangunan Hunian Tetap

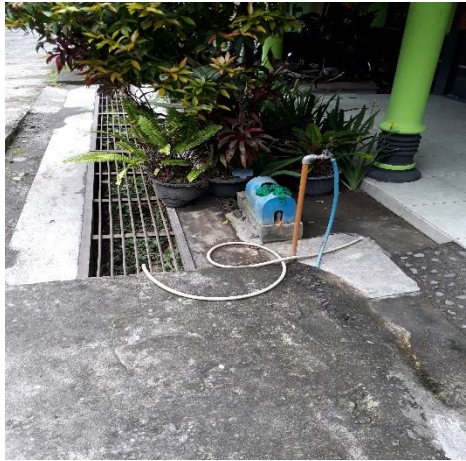
Gambar 4.21 Fasilitas saluran air bersih Huntap Karangkendal

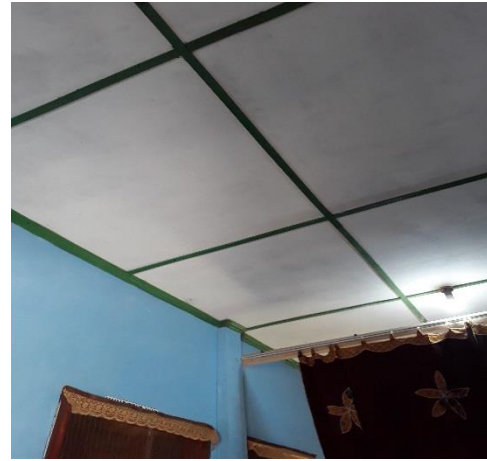
Gambar 4.22 Penambahan plafon pada salah satu hunian warga Huntap Karangkendal

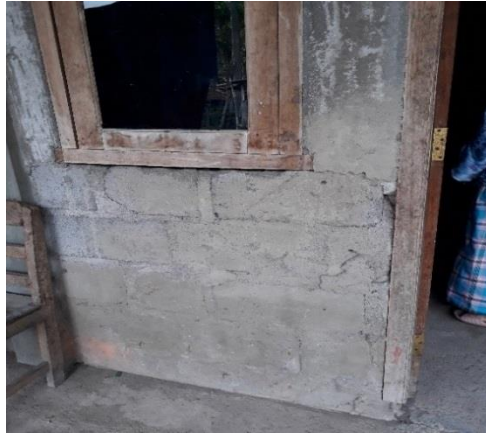
Gambar 4.43 Sampel kusen pada salah satu rumah di Huntap Pagerjurang

Penilaian dari 10 bangunan rumah di Huntap Pagerjurang menunjukkan seluruh rumah yang dilakukan sampel masuk dalam kategori rusak ringan, dengan jenis perbaikan ≤ 35 . Kerusakan ringan yang terdapat pada rumah di Huntap Pagerjurang sebagian besar diakibatkan karena tidak adanya komponen seperti rangka dan penutup plafon, serta berdasarkan sampel dari 10 rumah terdapat satu rumah yang mengalami kerusakan pada dinding, kerusakan tersebut diakibatkan karena belum dilakukannya plasteran pada dinding. Kerusakan lain juga terdapat pada kondisi kusen yang sedikit mengalami kerusakan yang diakibatkan oleh

penggunaan material kayu sisa bangunan rumah tinggal mereka sebelumnya yang tanpa dilakukannya *finishing*. Pemeliharaan yang bisa dilakukan adalah dengan melakukan pemasangan plafond dan melakukan plasteran dinding. Kerusakan yang terjadi pada kusen bisa dilakukan perbaikan seperti penggantian material kayu yang sudah rusak. Besarnya kerusakan komponen pada setiap rumah yang dapat dilihat pada Gambar 4.47 dan Gambar 4.48 berikut.

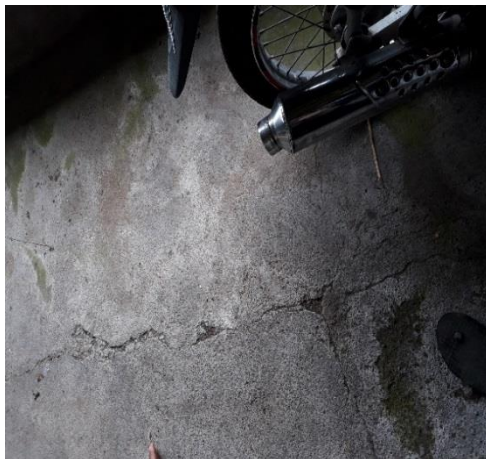
Gambar 4.45 Sampel rusak pada penutup lantai plasteran salah satu rumah di Huntap Pagerjurang

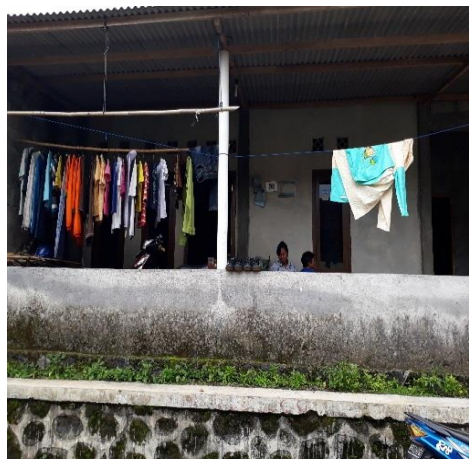
Gambar 4.46 Penambahan teras salah satu rumah di Huntap pagerjurang

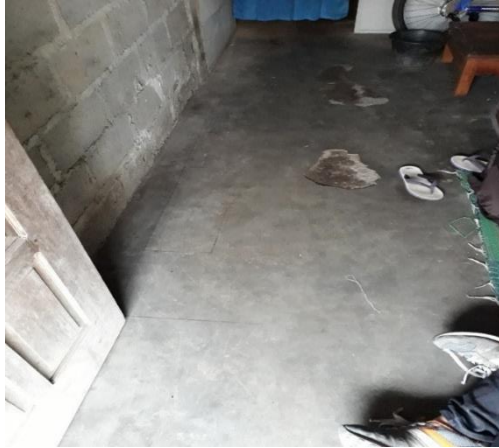
Gambar 4.63 Sampel penutup lantai plasteran pada salah satu rumah di Huntap Batur

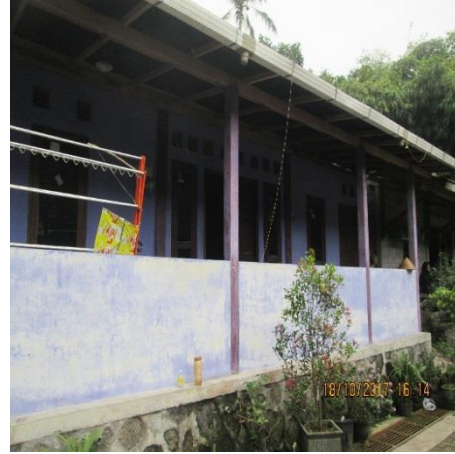
Gambar 4.64 Penambahan teras pada salah satu rumah di Huntap Batur

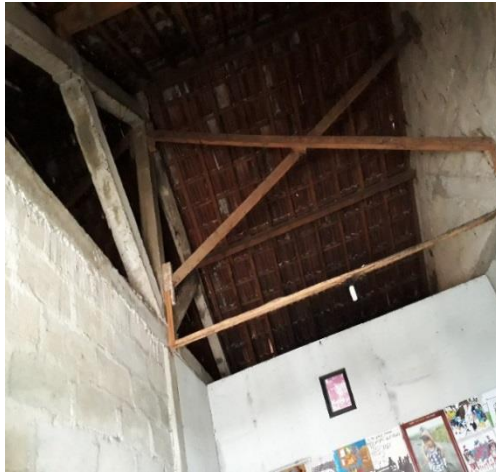
Gambar 4.65 Sampel kuda kuda pada salah satu rumah di Huntap Batur

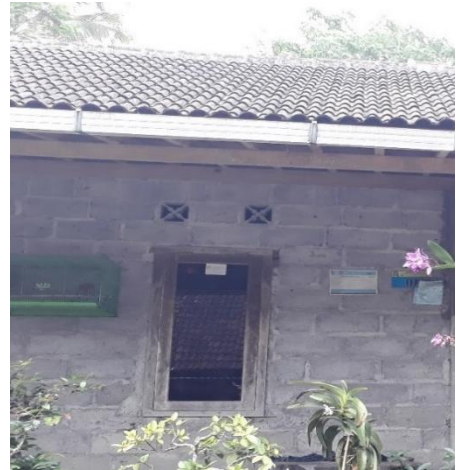
Gambar 4.66 Sampel kusen pada salah satu rumah di Huntap Batur

Hasil penilaian dari sampel 10 bangunan rumah di Huntap Batur masuk dalam kategori rusak ringan, dengan jenis perbaikan ≤ 35 . Kerusakan ringan yang terdapat pada rumah di Huntap Batur sebagian besar diakibatkan karena tidak adanya komponen seperti rangka dan penutup plafon, serta berdasarkan sampel dari 10 rumah terdapat satu rumah yang mengalami kerusakan pada dinding, kerusakan tersebut diakibatkan karena belum dilakukannya plasteran pada dinding, serta terdapat 4 rumah yang mengalami kerusakan pada penutup lantai yang diakibatkan oleh lubang atau retak pada plasteran lantai. Kerusakan lain juga terdapat pada 2 rumah yang dimana kondisi kusen mengalami sedikit kerusakan yang diakibatkan oleh penggunaan material kayu sisa bangunan rumah tinggal mereka sebelumnya

yang tanpa dilakukannya *finishing*. Pemeliharaan yang bisa dilakukan antara lain adalah dengan melakukan pemasangan plafond, melakukan plasteran pada dinding dan melakukan perbaikan kerusakan yang terjadi pada penutup lantai. Kerusakan yang terjadi pada kusen bisa dilakukan perbaikan seperti penggantian material kayu yang sudah mengalami kerusakan. Besarnya kerusakan komponen pada setiap rumah yang dapat dilihat pada Gambar 4.69 dan Gambar 4.70.

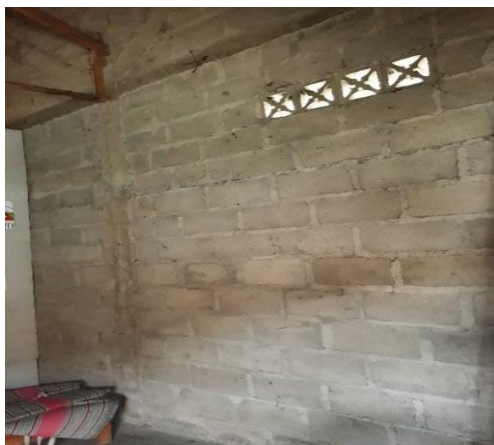
Gambar 4.67 Sampel dinding tanpa plasteran pada salah satu rumah di Huntap Batur

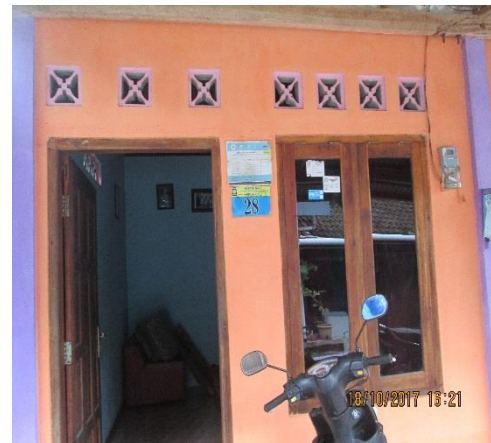
Gambar 4.68 Sampel dinding dengan plasteran pada salah satu rumah di Huntap Batur

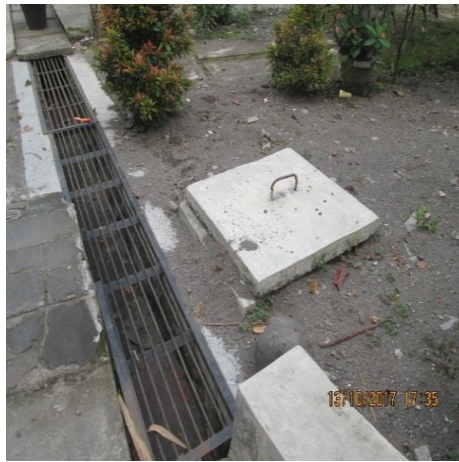
Gambar 4.81 Drainase

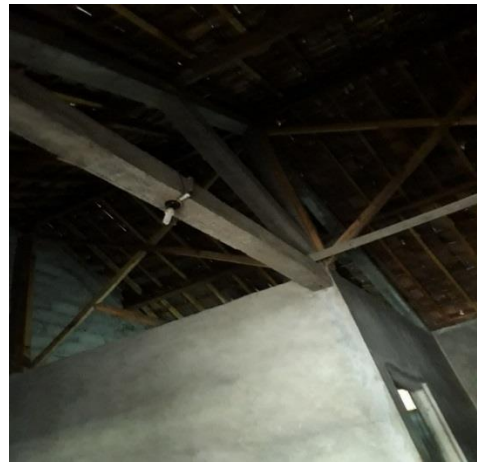
Gambar 4.82 Sampel dinding dengan plasteran pada salah satu rumah di Huntap Plosokerep

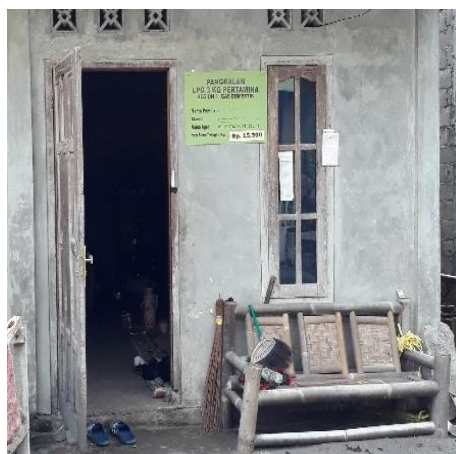
Gambar 4.83 Sampel kusen pada salah satu rumah di Huntap Plosokerep

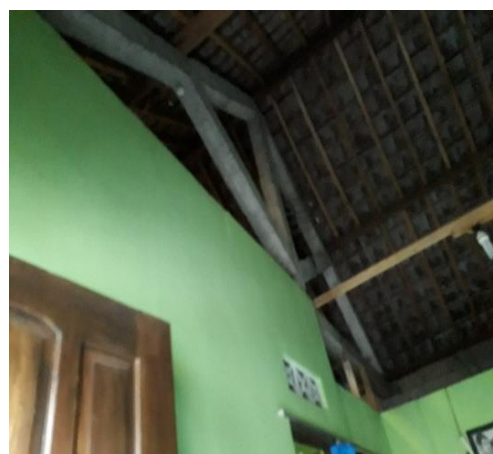
Gambar 4.84 Sampel penutup atap pada salah satu rumah di Huntap Plosokerep

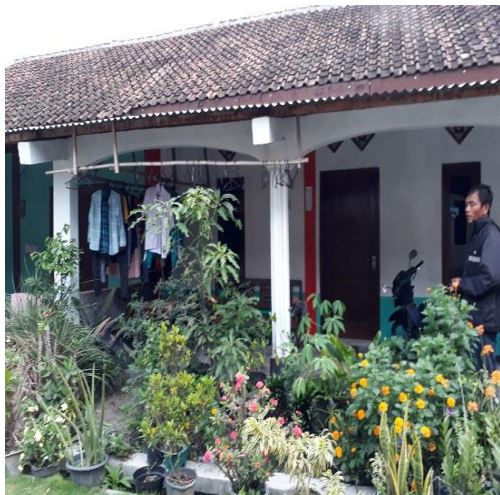
Gambar 4.85 Penambahan teras pada salah satu rumah di Huntap Plosokerep

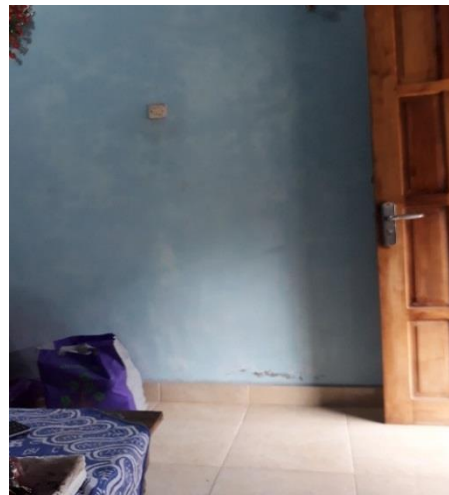
Gambar 4.86 Sampel penutup lantai dengan keramik pada salah satu rumah di Huntap Plosokerep

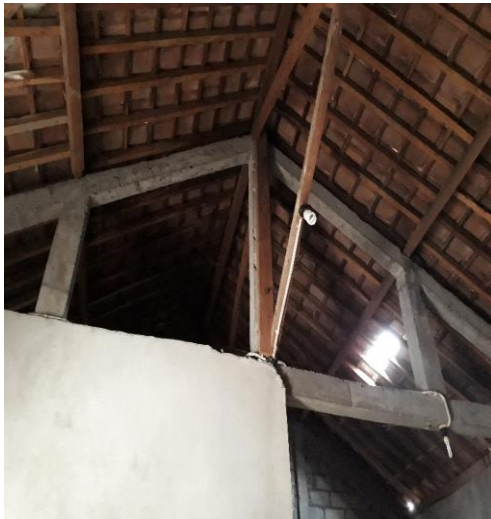
Gambar 4.101 Sampel penutup atap pada salah satu rumah di Huntap Banjarsari

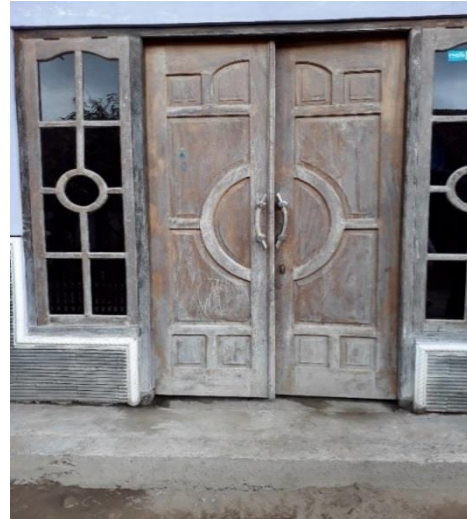
Gambar 4.102 Sampel kusen pada salah satu rumah di Huntap Banjarsari

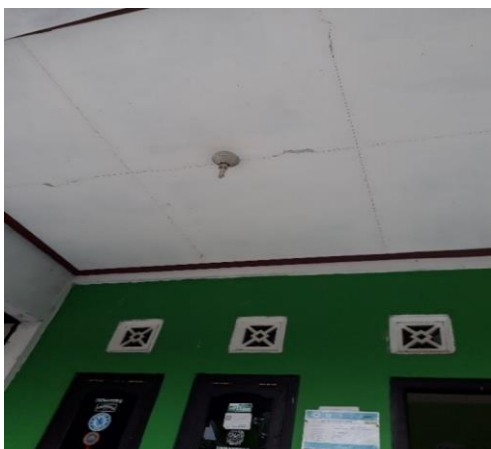
Gambar 4.103 Rusak pada plafon rumah di Huntap Banjarsari

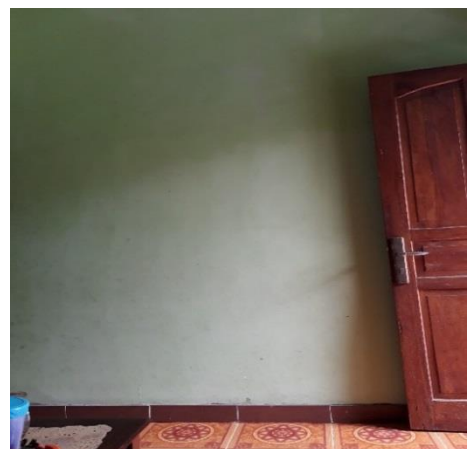
Gambar 4.104 Kondisi dinding yang sudah dengan plasteran
