Penilaian Sarana, Prasarana, dan Hunian Tetap di Kecamatan Ngemplak dan Cangkringan Pasca Erupsi Gunung Merapi Tahun 2010

Assessment of Facilities, Infrastructure, and Permanent Residential in Ngemplak and Cangkringan District Post-Eruption of Mount Merapi in 2010

Fatika Ayu Fitriyana, As'at Pujiyanto, Hakas Prayuda

Jurusan Teknik Sipil, Fakultas Teknik, Universitas Muhammadiyah Yogyakarta.

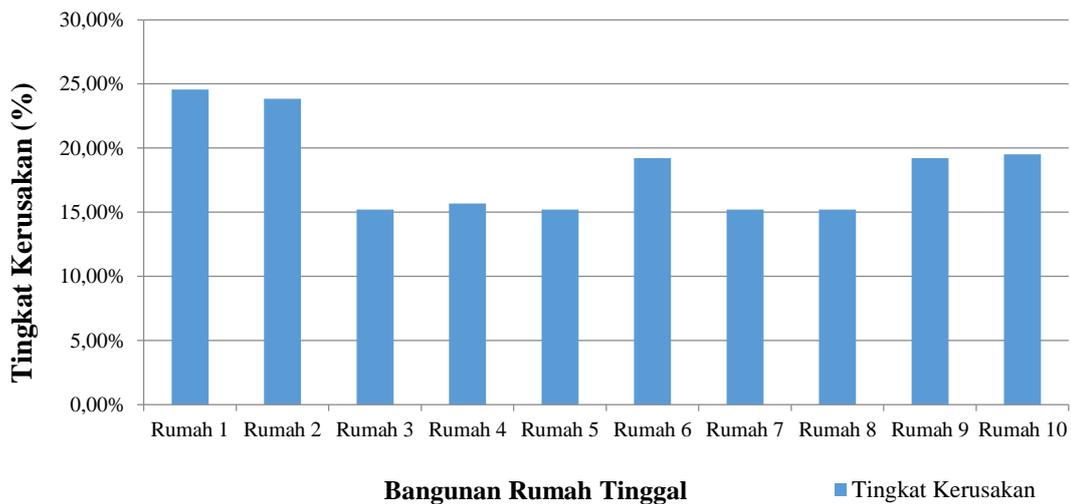
Gambar 1. Tingkat kerusakan bangunan pada Huntap Koripan.

Hasil penilaian dari 10 bangunan rumah seperti pada Gambar 1. dengan kerusakan terbesar sebesar 24,56%, menunjukkan bahwa bangunan rumah tinggal tersebut mengalami kerusakan dengan kategori kerusakan ringan.

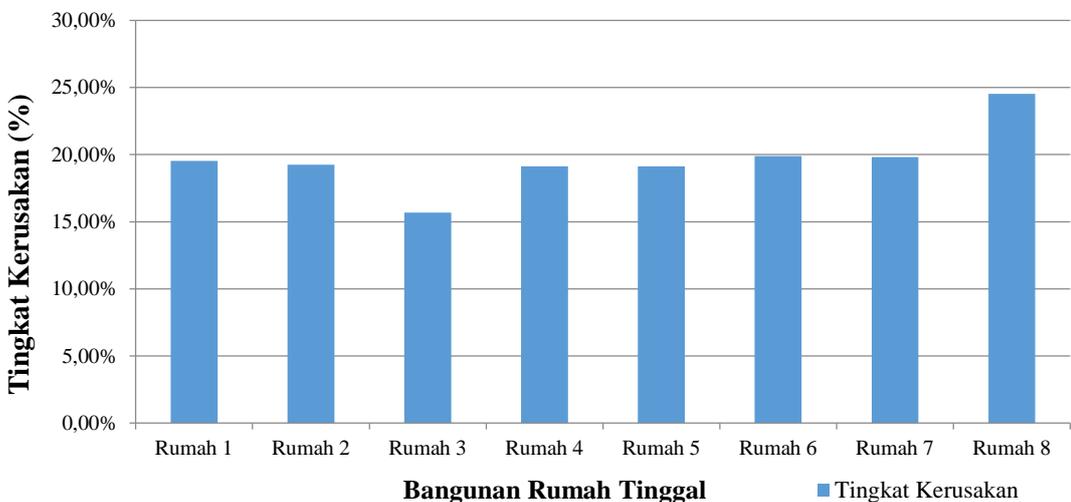
Gambar 2. Tingkat kerusakan bangunan pada Huntap Jelapan.

Hasil penilaian dari 8 bangunan rumah yang terdapat di Huntap Jelapan dengan nilai tingkat kerusakan sebesar 24,52% yang dapat dilihat pada Gambar 2. Kerusakan bangunan rumah tinggal tersebut masih masuk dalam kategori rusak ringan.

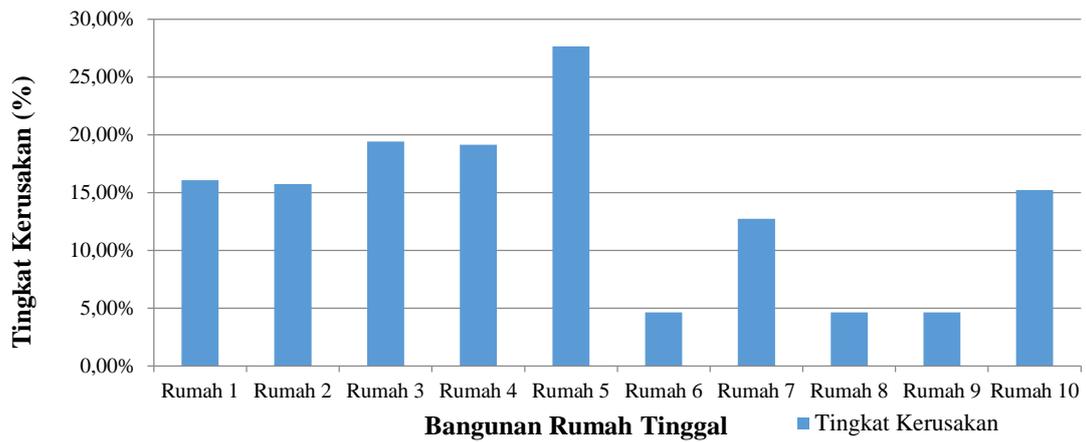
Gambar 3. Tingkat kerusakan bangunan pada Huntap Kuwang.

Penilaian kerusakan 10 bangunan rumah tinggal di Huntap Kuwang mendapatkan nilai kerusakan terbesar

sebesar 27,64% lebih besar dibandingkan dengan dua bangunan pada huntap sebelumnya. Lebih jelasnya dapat dilihat pada Gambar 3.

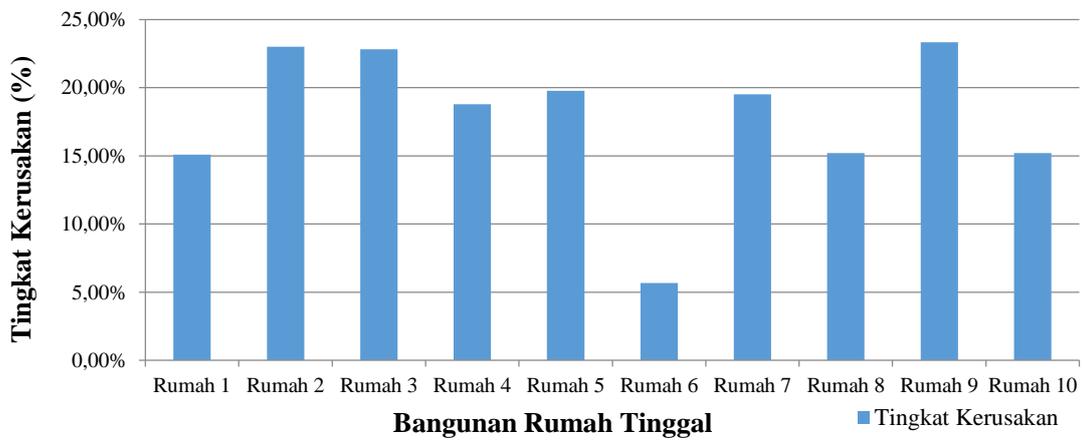
Gambar 4. Tingkat kerusakan bangunan pada Huntap Randusari.

Kerusakan 10 bangunan rumah tinggal terbesar di Huntap Randusari adalah sebesar 23,34% seperti yang dapat dilihat pada Gambar 4. Bangunan rumah tinggal yang dilakukan penilaian masuk dalam kategori kerusakan ringan.

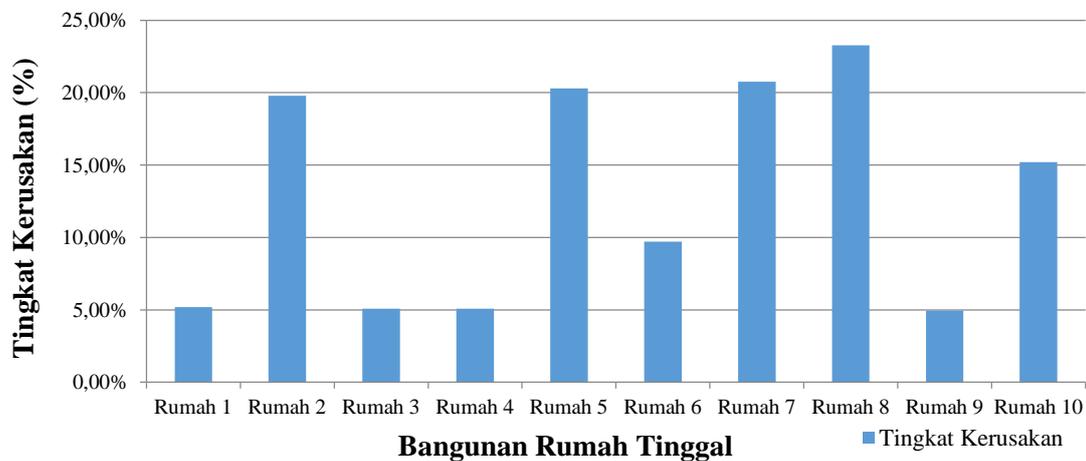
Gambar 5. Tingkat kerusakan bangunan pada Huntap Dongkelsari.

Hasil penilaian 10 bangunan di Huntap Dongkelsari terbesar sebesar 23,28%, hasil tersebut lebih kecil dibandingkan dengan ke empat bangunan rumah tinggal di huntap sebelumnya. Kerusakan yang terjadi pada bangunan rumah tinggal yang dilakukan penilaian masih masuk dalam kategori kerusakan ringan yang dapat dilihat pada Gambar 5.
