## BAB IV

### ANALISIS DATA DAN PEMBAHASAN

#### 4.1. Hasil Penilaian dan Analisis Kerusakan Bangunan Hunian Tetap Koripan.

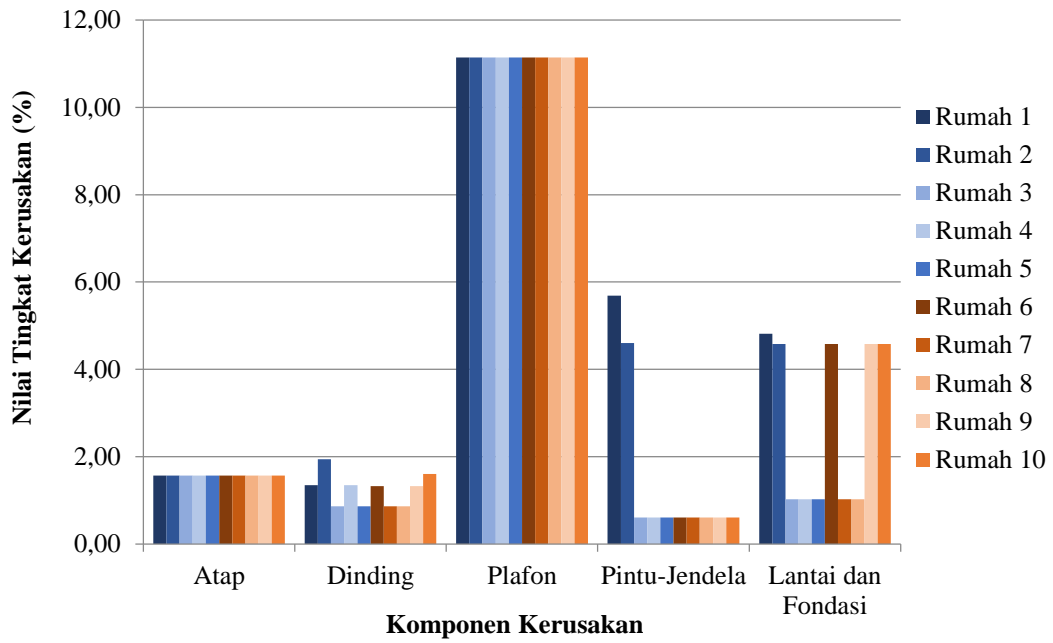
Hasil penilaian dari 10 bangunan rumah seperti pada Tabel 4.7 menunjukkan bahwa terdapat jenis kerusakan ringan yang seluruhnya diakibatkan oleh tidak adanya komponen plafon, serta beberapa bangunan mengalami retak ringan pada plesteran akibat dari pemilihan material yang kurang baik seperti terlihat pada Gambar 4.23. Ada dua bangunan yang memiliki kerusakan pada komponen kusen pintu dan jendela akibat dari penggunaan material kayu sisa bangunan rumah tinggal mereka sebelumnya yang tanpa dilakukannya *finishing* untuk menambah keawetan material kayu sehingga sudah banyak terjadi kerusakan berupa pelapukan. Kerusakan pada penutup lantai berupa keretakan ringan pada penutup lantainya yang masih berupa lantai plesteran yang belum

Gambar 4.23 Tingkat kerusakan bangunan pada 10 bangunan hunian tetap Koripan.

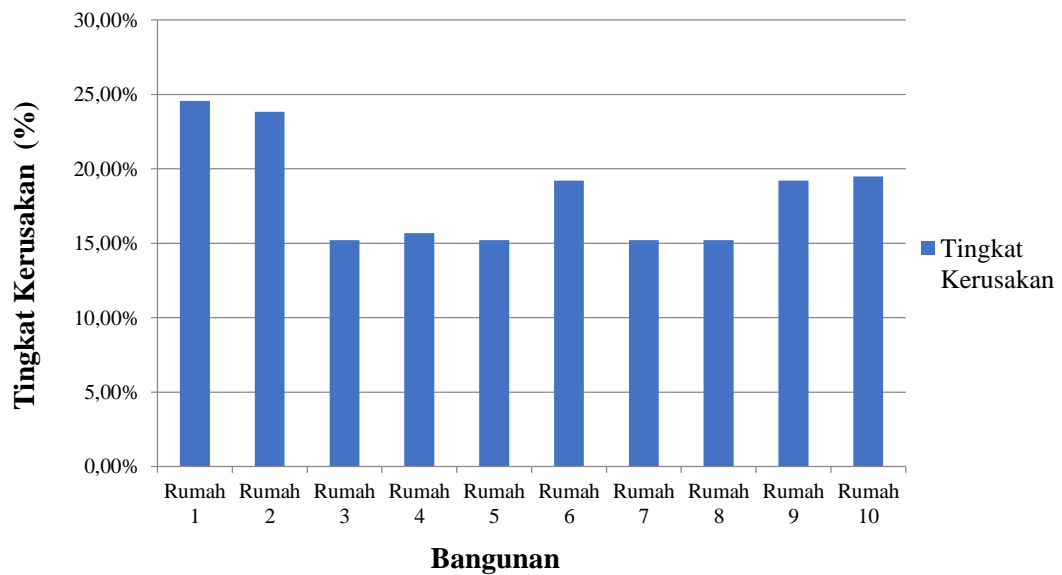
diberi keramik. Pada Gambar 4.24 didapatkan hasil bahwa kerusakan terbesar ada pada hunian rumah nomor 1 lalu dilanjutkan pada hunian rumah nomor 2 yang keduanya belum melakukan penambahan pemasangan komponen plafon dan belum melakukan plesteran pada dinding bangunan.

Gambar 4.24 Tingkat kerusakan bangunan pada 10 bangunan hunian tetap Koripan.

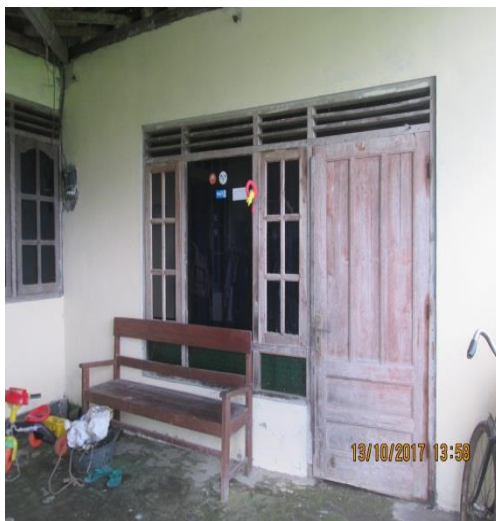
Gambar 4.38 Kondisi kusen pintu dan jendela.

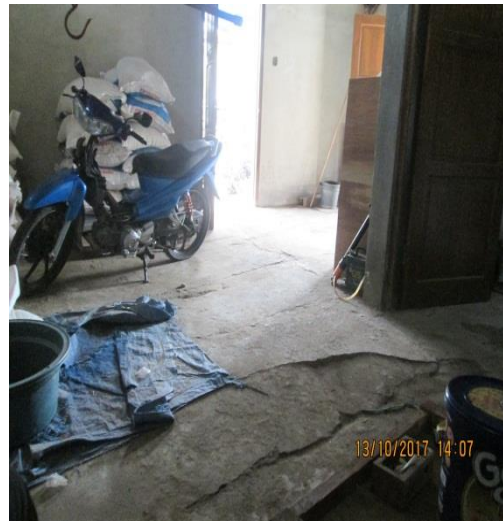
Gambar 4.39 Kondisi lantai dengan penutup lantai plesteran.

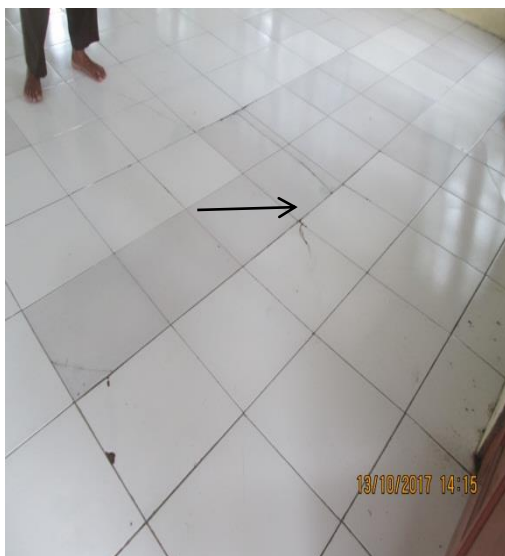
Gambar 4.48 Kerusakan pada penutup lantai balai warga huntap Jelapan.

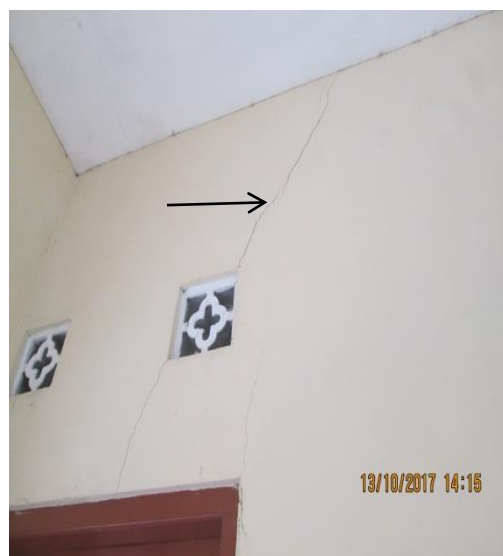
Gambar 4.49 Keretakan pada plesteran dinding balai warga huntap Jelapan.

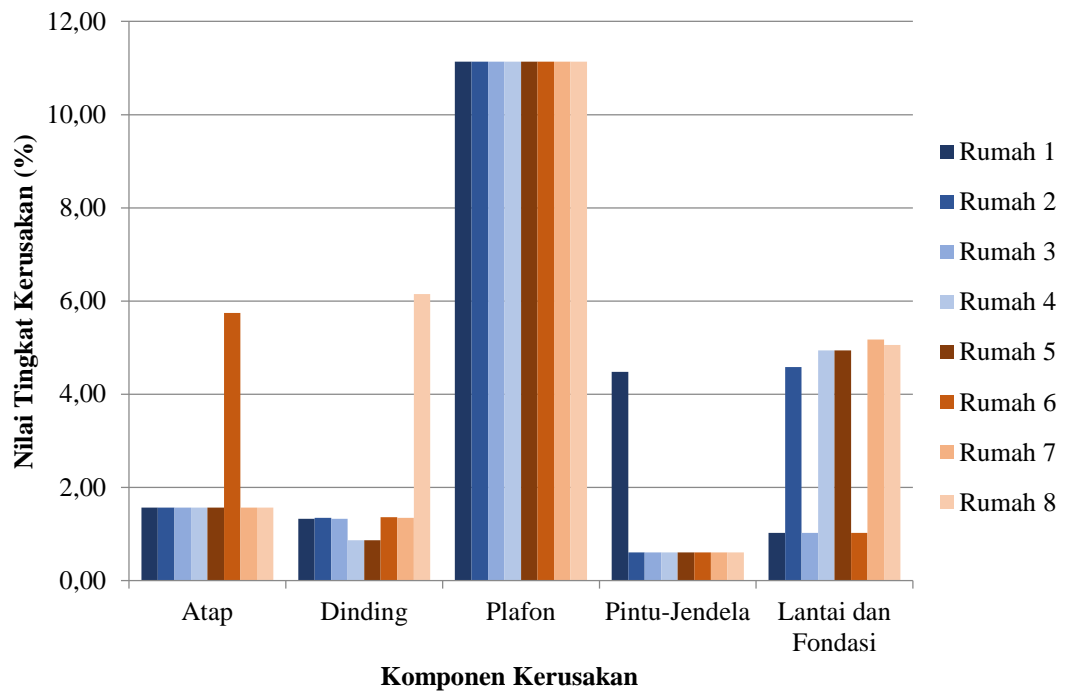
Hasil penilaian dari 8 bangunan rumah seperti pada Tabel 4.14 menunjukkan bahwa keseluruhan bangunan yang diamati mengalami jenis kerusakan ringan yang seluruhnya diakibatkan oleh tidak adanya komponen plafon dan kerusakan pada penutup lantai. Kerusakan terhadap penutup atap berupa kebocoran yang hanya ditemui pada satu bangunan yang dimana penutup atapnya belum pernah mengalami pergantian semenjak dari awal mulai menempati bangunan tersebut hingga saat ini yang terhitung sudah 4 tahun digunakan. Bangunan yang memiliki tingkat kerusakan ringan terbesar adalah bangunan rumah nomor 8 seperti pada Gambar 4.51 sebesar 24,52% dikarenakan pada bangunannya tidak menggunakan plafon, terjadi keretakan ringan pada area dinding dan penutup lantai.

Gambar 4.50 Tingkat kerusakan bangunan pada 8 bangunan hunian tetap Jelapan.

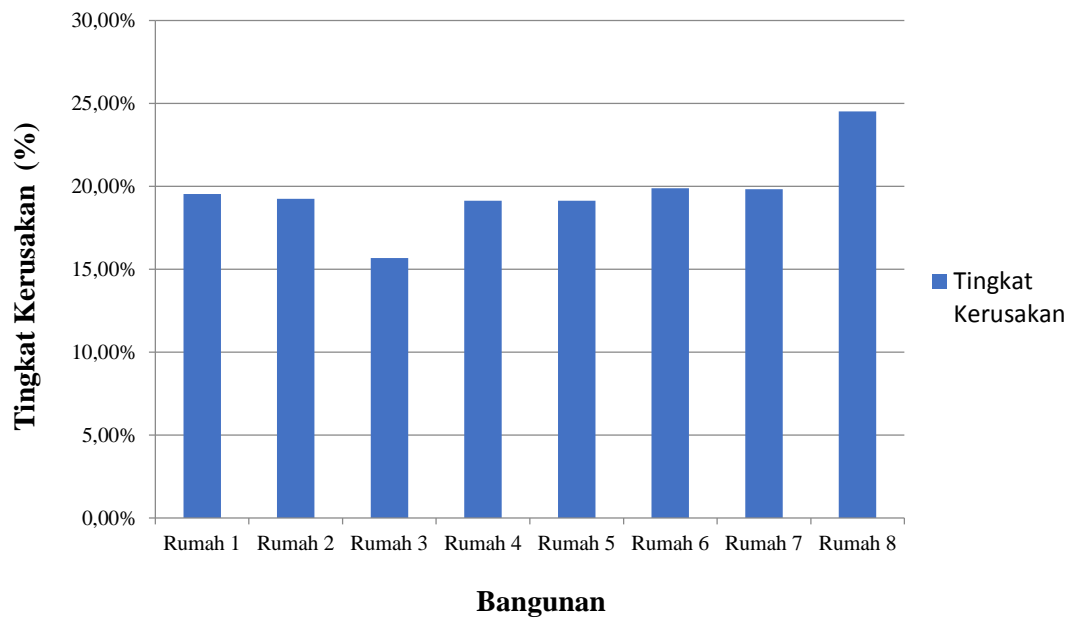
Gambar 4.51 Tingkat kerusakan bangunan pada 8 bangunan hunian tetap Jelapan.

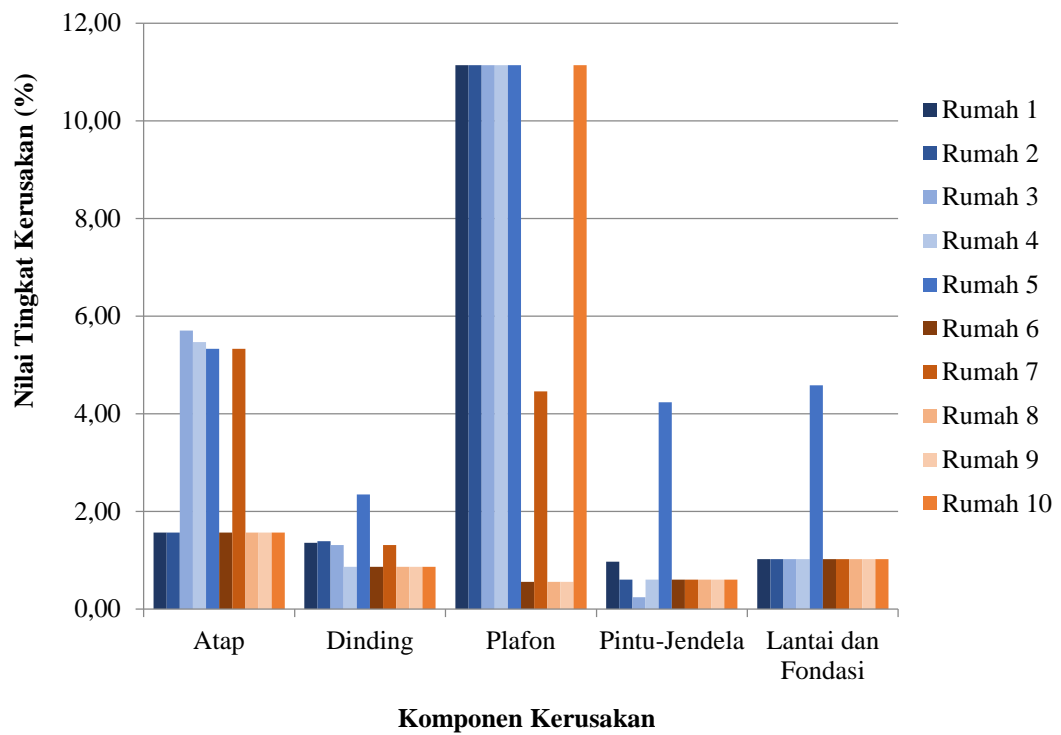
Hasil penilaian dari 10 bangunan rumah, 6 diantaranya menunjukkan bahwa terdapat jenis kerusakan ringan seperti terlihat pada Gambar 4.79 yang diakibatkan oleh tidak adanya komponen plafon, serta beberapa bangunan mengalami keretakan kecil pada plesteran akibat dari pemilihan material yang kurang baik. Kerusakan terhadap penutup atap berupa kebocoran atau rembesan yang dikeluhkan oleh beberapa penghuni bangunan huntap apabila saat terjadi hujan deras. Kerusakan ringan terbesar terdapat pada bangunan rumah nomor 5 sebesar 27,64% seperti yang terdapat pada Tabel 4.21 yang diakibatkan karena belum adanya komponen plafon, terdapat kebocoran atau rembesan pada komponen penutup atap, kualitas kusen pintu dan jendela yang kurang baik atau tidak dilakukannya *finishing* untuk melindungi kayu dari pelapukan, terdapat beberapa keretakan ringan pada penutup lantai dan belum diberikannya plesteran pada dinding bangunan sehingga masih berupa dinding batako.

Gambar 4.79 Tingkat kerusakan bangunan pada 10 bangunan hunian tetap Kuwang.

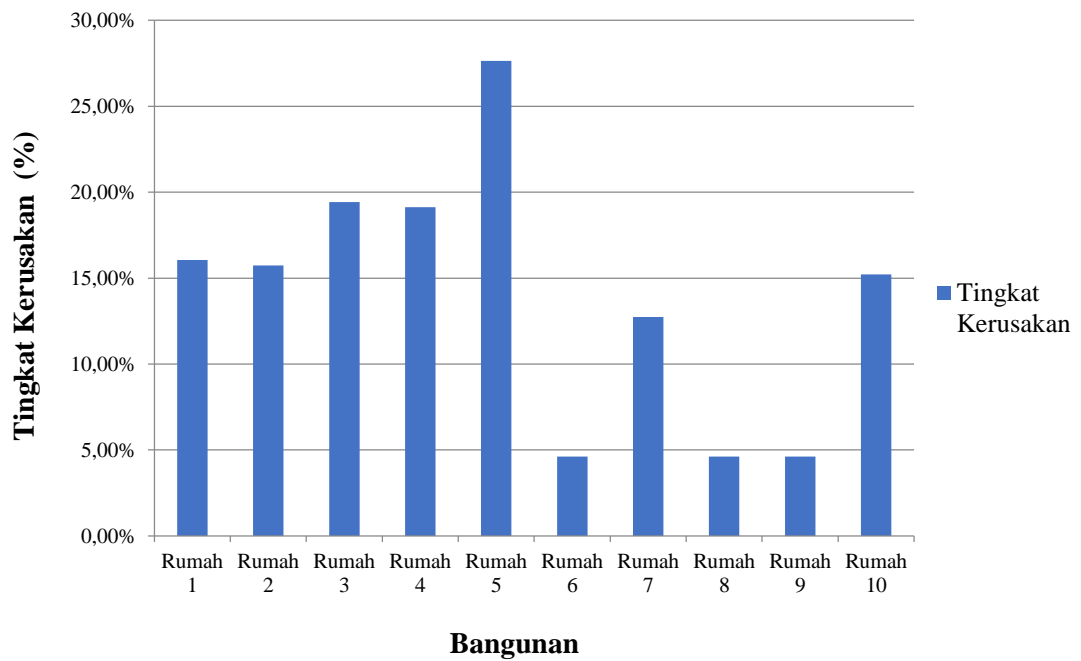
Gambar 4.80 Tingkat kerusakan bangunan pada 10 bangunan hunian tetap Kuwang.

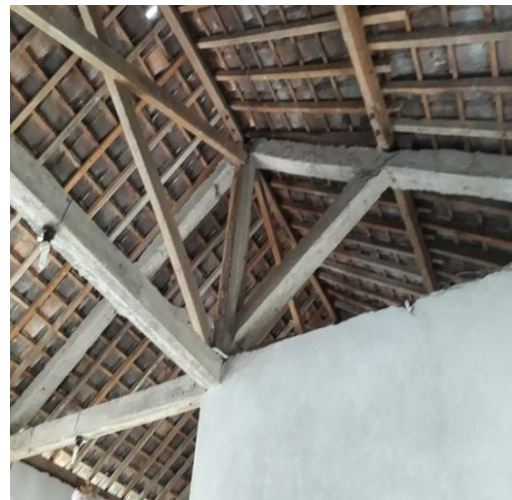
Gambar 4.92 Kondisi rangka atap bangunan.

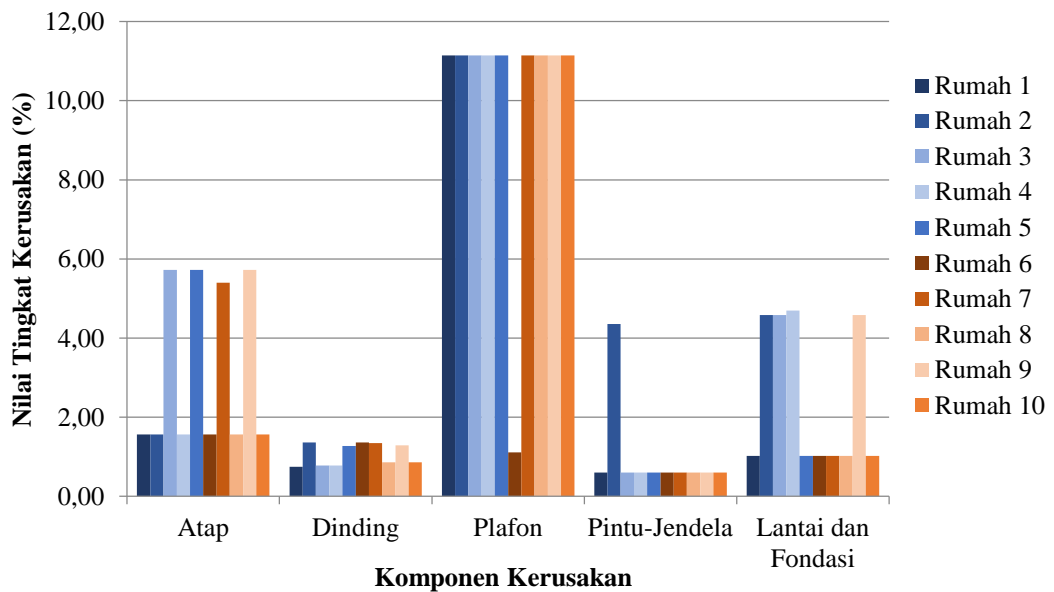
Hasil penilaian dari 10 bangunan rumah menunjukkan bahwa terdapat jenis kerusakan ringan seperti yang dapat dilihat pada Tabel 4.28 yang diakibatkan oleh tidak adanya komponen plafon. Kebanyakan masyarakat belum menambahkan komponen plafon karena mereka lebih memilih untuk menambahkan ruang seperti dapur ataupun ruang tidur terlebih dahulu untuk memenuhi kebutuhan tinggal mereka yang mana penambahan tersebut menggunakan dana pribadi masing masing penghuninya, sehingga perkembangan bangunan akan sesuai dengan tingkat ekonomi dan kebutuhan masing – masing penghuni bangunan. Kerusakan lain yang dikeluhkan oleh beberapa masyarakat terhadap bangunan rumah tinggalnya yaitu karena sering terjadinya kebocoran atau adanya rembesan air hujan pada penutup atap bangunan mereka apabila intensitas hujan sedang tinggi. Kerusakan juga terjadi pada komponen penutup lantai yang biasanya terjadi pada bangunan rumah yang penutup lantainya masih berupa lantai plesteran bukan lantai keramik yang mengalami keretakan ringan.

Gambar 4.103 Tingkat kerusakan bangunan pada 10 bangunan hunian tetap Randusari

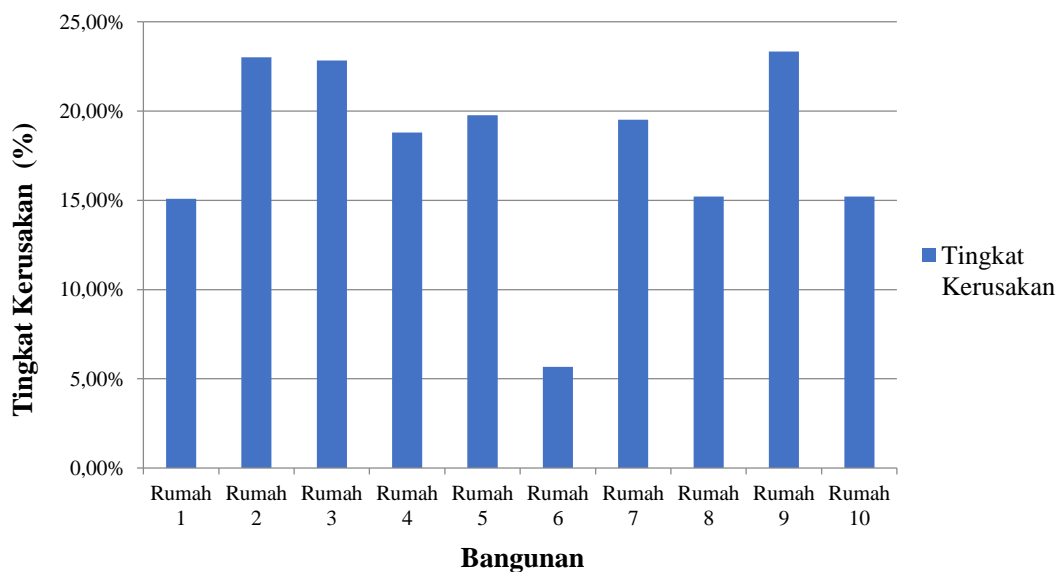
Kerusakan terbesar terjadi pada bangunan hunian tetap rumah nomor 9 yang mendapatkan nilai tingkat kerusakan sebesar 23,34% yang dapat dilihat pada Gambar 4.104 yang di sebabkan oleh kerusakan pada penutup atapnya yang mengalami kebocoran, terjadinya keretakan pada area plesteran dinding dan lantai, serta kerusakan karena belum adanya pemasangan komponen plafon.

Gambar 4.104 Tingkat kerusakan bangunan pada 10 bangunan hunian tetap Randusari.

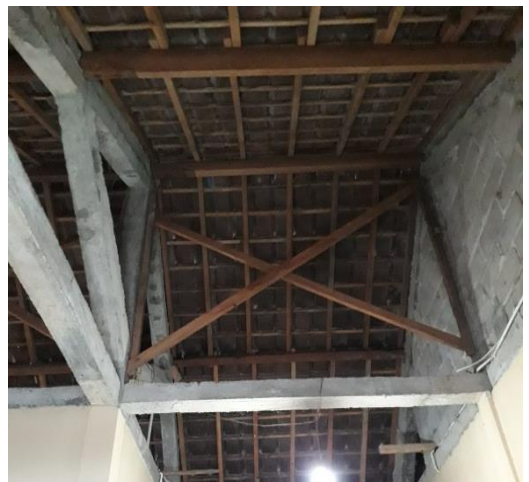
Gambar 4.134 Kondisi penutup atap.

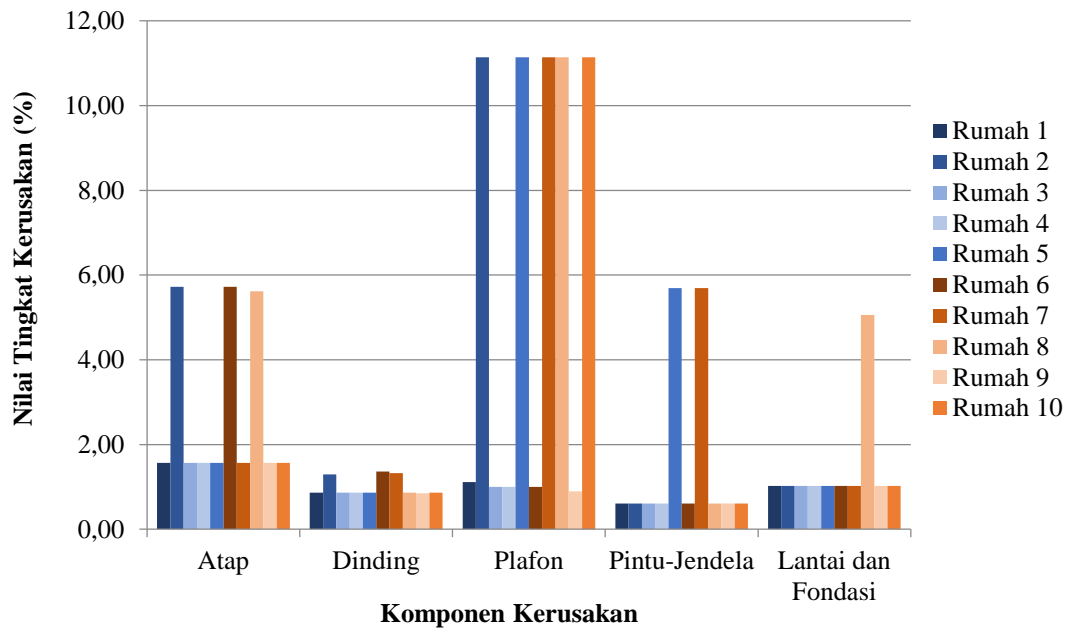
Hasil penilaian dari 10 bangunan rumah menunjukkan bahwa terdapat jenis kerusakan ringan seperti yang dapat dilihat pada Tabel 4.35 yang diakibatkan oleh tidak adanya komponen rangka dan penutup plafon, serta beberapa bangunan mengalami keretakan kecil pada plesteran akibat dari pemilihan material yang kurang baik. Kerusakan terhadap penutup atap berupa kebocoran/rembesan yang banyak dikeluhkan oleh para penghuni bangunan huntap apabila saat terjadi hujan deras. Nilai kerusakan terbesar dapat dilihat pada Gambar 4.136 yang diperoleh oleh rumah nomor 8 sebesar 23,28% yang diakibatkan oleh adanya kerusakan pada penutup atap berupa kebocoran, tidak adanya komponen plafon pada bangunan tersebut, dan penutup lantainya masih berupa lantai dengan plesteran yang terdapat beberapa retakan kecil pada komponen tersebut.

Gambar 4.135 Tingkat kerusakan bangunan pada 10 bangunan hunian tetap Dongkelsari

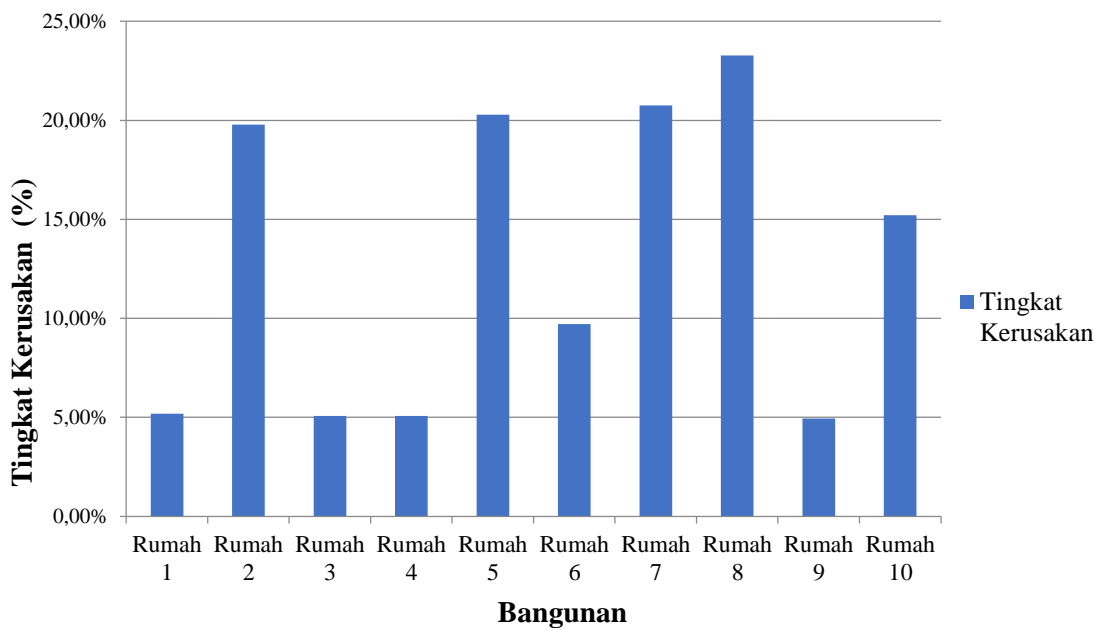
Gambar. 4.136 Tingkat kerusakan bangunan pada 10 bangunan hunian tetap Dongkelsari
