# Evaluasi Kondisi Lingkungan Dan Sarana Penyelamatan Pada Gedung Universitas Muhammadiyah Yogyakarta Terhadap Bahaya Kebakaran

*Evaluation of Environment and Safety Facilities of Muhammadiyah University of Yogyakarta Buildings to Fire Hazard*

**Sinta Rizky Amalia, Hakas Prayuda, Taufiq Ilham Maulana**

*Jurusan Teknik Sipil, Fakultas Teknik, Universitas Muhammadiyah Yogyakarta*

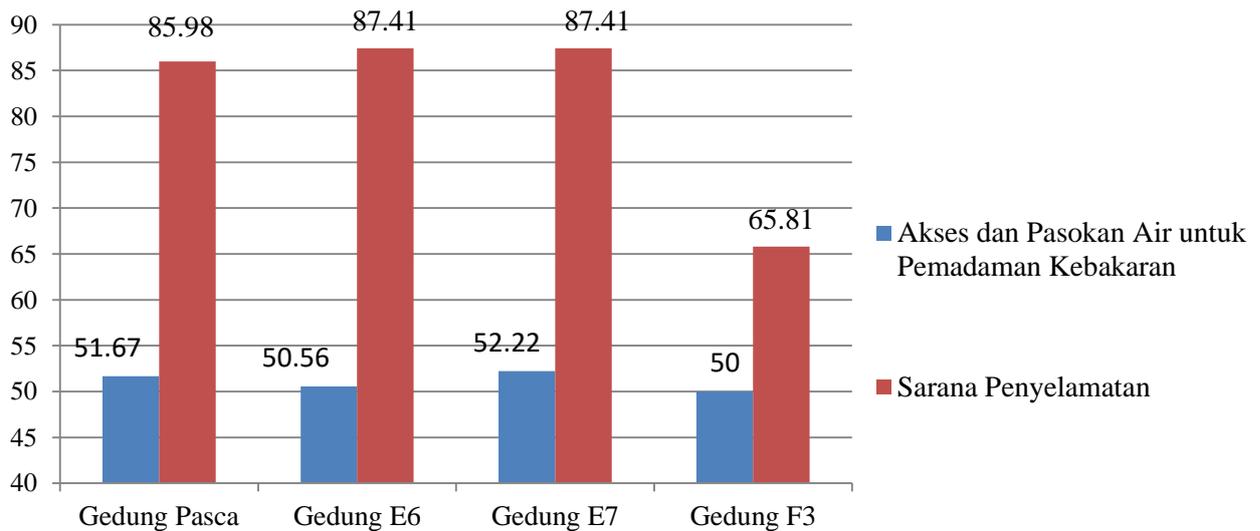
Gambar 1 Grafik Kondisi Lingkungan dan Sarana Penyelamatan Gedung Pascasarjana, E6, E7, dan F3

- Kondisi lingkungan pada gedung pascasarjana, E6, E7, dan F3 termasuk dalam kondisi yang kurang baik, dimana masing-masing gedung mendapat nilai kondisi 51,67%; 50,56%; 52,22%; dan 50%. Sedangkan untuk sarana penyelamatan pada

gedung pascasarjana, E6 dan E7 sudah baik walau ada beberapa kekurangan dengan nilai kondisi masing-masing 85,98%; 87,41%; dan 87,41%. Sedangkan sarana penyelamatan pada gedung F3 cukup baik dengan nilai kondisi 65,81%.

- Saran perbaikan yang diusulkan agar gedung yang tergolong dalam kondisi kurang dapat naik satu tingkat lebih baik adalah untuk gedung pascasarjana dan F3 sebaiknya dilengkapi dengan fasilitas komunikasi umum serta mensterilkan jalur akses menuju gedung dari kendaraan yang terparkir di jalur akses. Pada gedung E6 sebaiknya dilengkapi dengan fasilitas komunikasi umum serta mensterilkan halaman gedung dari kendaraan yang terparkir. Sedangkan untuk gedung E7 cukup dengan menambahkan fasilitas komunikasi umum.
