BAB IV

HASIL DAN PEMBAHASAN

4.1. Gedung Unires

Dalam penelitian ini, peneliti akan meneliti mengenai pengelola dan pemeliharaan sistem proteksi kebakaran untuk gedung unires sendiri agar pemilik atau pengelola sadar akan bahaya bencana kebakaran.

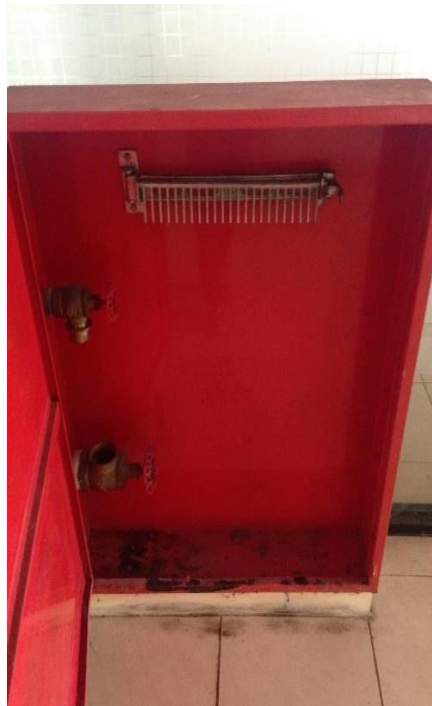
Gambar 4.1 *Hydrant* lantai dasar (Selatan gedung)

Gambar diatas menjelaskan bahwasanya sistem proteksi *Hydrant* pada gedung Asrama Mahasiswa Putri (Unires) tidak memenuhi syarat. Selang pada *Hydrant* tersebut tidak ada.

- c. Sistem proteksi kebakaran seperti *hydrant* tidaklah berfungsi dikarenakan pompa air untuk mengaliri air tidaklah ada.

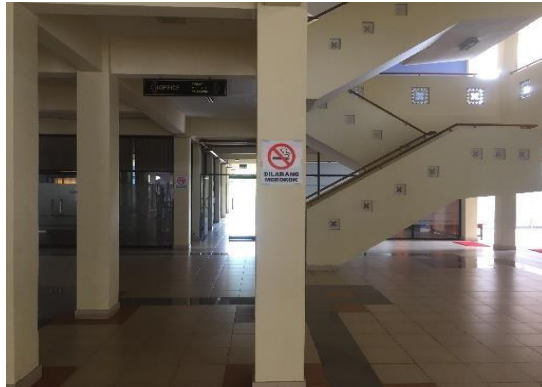
Menurut pengamatan pada gedung Asrama Mahasiswa (Unires) Putri dalam aspek pemeliharaan gedung, pengelola mengikuti Peraturan Menteri Perkerjaan Umum Nomor 26 Tahun 2008, hanya saja beberapa sistem proteksi aktif pada bangunan tersebut tidak berfungsi. Melainkan peraturan dilarang merokok pada gedung Asrama Mahasiswa (Unires) sangat di perhatikan, sehingga pada gedung tersebut tidak diperbolehkan merokok pada area gedung.

Gambar 4.1 Tanda dilarang merokok

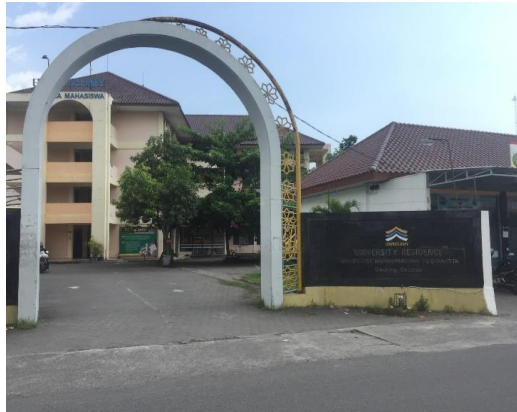
Gambar 4.2 Gerbang gedung

Pada hasil pengamatan mengenai penilaian terhadap aspek identifikasi tempat menghasilkan nilai Baik "B". Berdasarkan pendapat dari beberapa pengelola gedung menghasilkan pendapat yang sama.

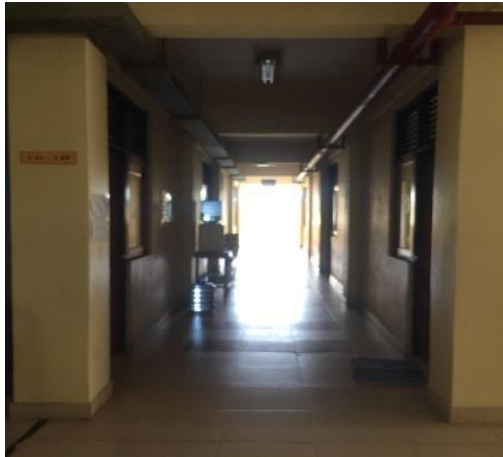
Gambar 4.3 Jalur tengah bangunan gedung (tampak dalam)

Gambar diatas merupakan tampak jalur tengah pada bagian dalam gedung yang berfungsi untuk menuju jalan keluar dan kedalam gedung. Dari gambar tersebut terlihat tidak ada perabotan gedung yang menghalangi jalur pada jalur tengah tersebut.

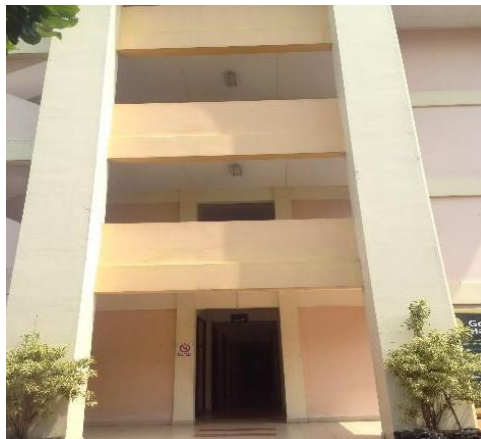
Gambar 4.4 jalur tengah bangunan gedung (tampak luar)

Pada gambar diatas memperlihatkan tampak luar jalur tengah pada gedung Asrama Mahasiswa putri yang dimana ketidak adaannya penandaan level pada setiap lantai. Hal tersebut tidaklah sesuai dengan peraturan yang ada pada Peraturan Menteri Perkerjaan Umum Nomor 26 Tahun 2008.

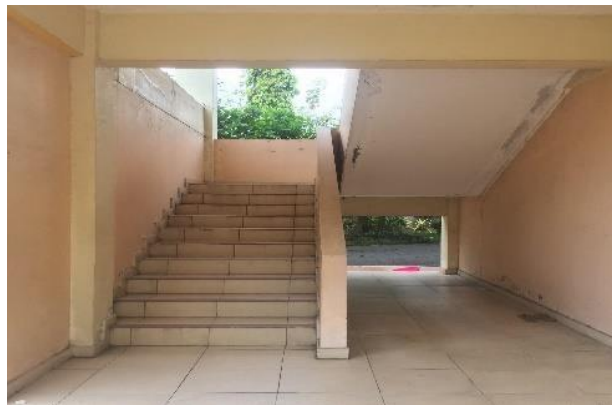
Jalur tangga pada gedung Asrama Mahasiswa (Unires) Putri tidak ada tanda pemberitahuan sedikitpun, pengelola atau pemilik bangunan tidak memberi tanda pemberitahuan seperti level lantai.

Pada hasil pengamatan mengenai penilaian terhadap aspek penandaan jalur tangga menghasilkan nilai Sangat Kurang ”SK”.

Gambar 4.5 Jalur tangga

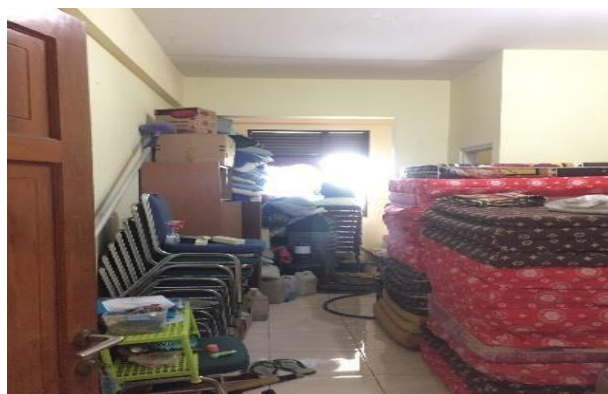
Gambar 4.7 Gudang

Pada gambar 4.6 menjelaskan kondisi fisik ruangan penyimpanan barang atau gudang. Gudang tersebut tidak dilengkapi dengan pengaman seperti pendeteksi asap dan *sprinkler*. Hal tersebut sangatlah berbahaya apabila terjadi bencana kebakaran. Pada hasil pengamatan mengenai penilaian terhadap aspek bahan-bahan yang mudah terbakar menghasilkan nilai Kurang "K".
