BAB IV

HASIL DAN PEMBAHASAN

4.2 Hasil Survey Lapangan untuk *RVS*

Dengan menggunakan formulir FEMA P-154 *High Seismicity* maka dilakukan penilaian kerentanan bangunan sekolah, berikut ini hasil dari penilaian bangunan sekolah:

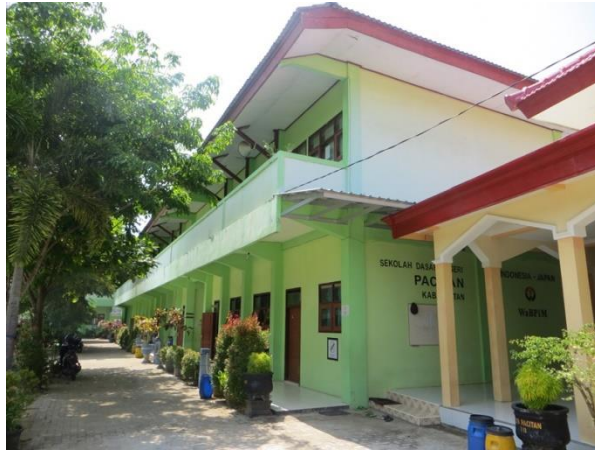
Gambar 4.11 *Elemen Falling Hazard* berupa kanopi dari asbes di SD Negeri Pacitan

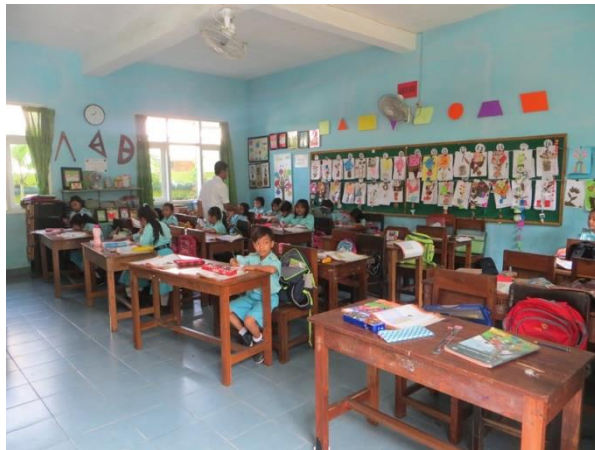
Gambar 4.12 *Elemen Falling Hazard* berupa kipas angin di langit-langit kelas SD Negeri Ploso

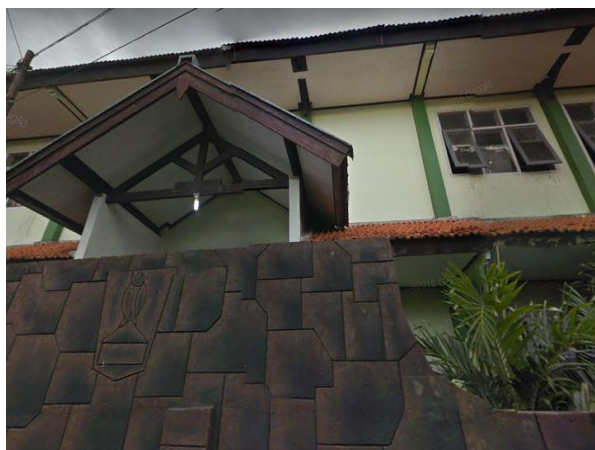
Gambar 4.13 *Elemen Falling Hazard* berupa kanopi kayu dan genteng di SMP Negeri 1 Pacitan

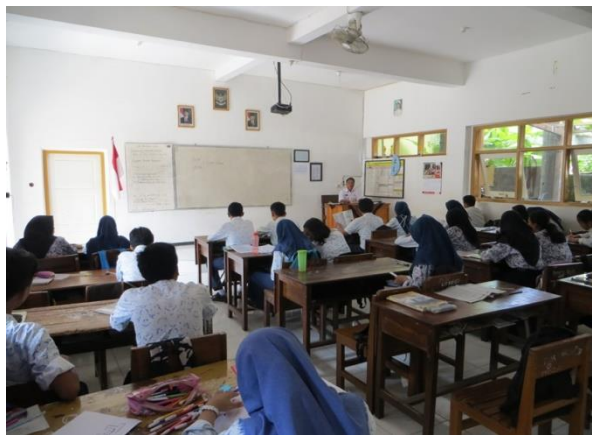
Gambar 4.14 *Elemen Falling Hazard* berupa LCD menggantung yang berada di langit-langit SMP Negeri 2 Pacitan

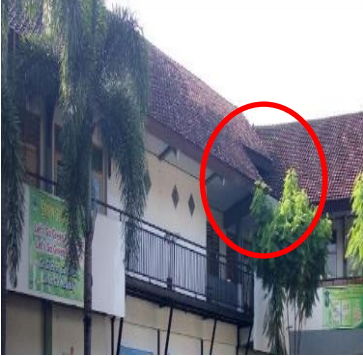
No	Nama Sekolah	Vertical Irregularity	Dokumentasi
2	SMP Negeri 2 Pacitan	✓ (Terdapat <i>split level</i> pada bagian atap bangunan)

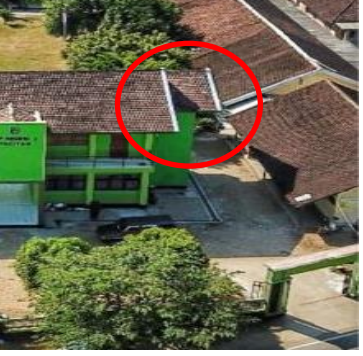
3	SMP Negeri 3 Pacitan	✓ (Terdapat <i>split level</i> pada bagian atap bangunan)

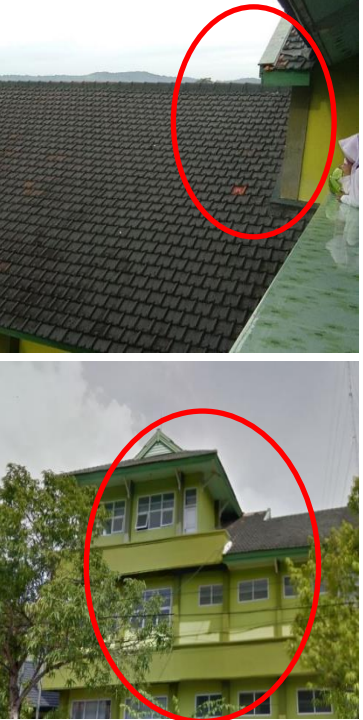
4	SMA Negeri 1 Pacitan	-	Tidak terdapat <i>vertical irregularity</i>
5	SMK Negeri 1 Pacitan	✓ (Terdapat <i>split level</i> pada bagian atap bangunan dan <i>Out of plane set back</i>)

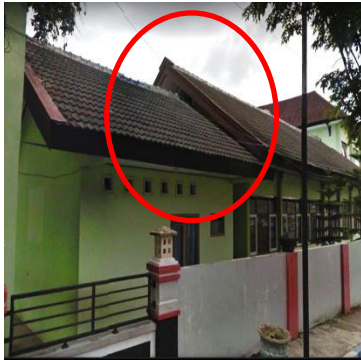
No	Nama Sekolah	<i>Vertical Irregularity</i>	Dokumentasi
6	SD Negeri Baleharjo 1	-	Tidak terdapat <i>vertical irregularity</i>
7	SD Negeri Ploso	-	Tidak terdapat <i>vertical irregularity</i>
8	SD Negeri Baleharjo 2	✓ (Terdapat <i>split level</i> pada bagian atap bangunan)

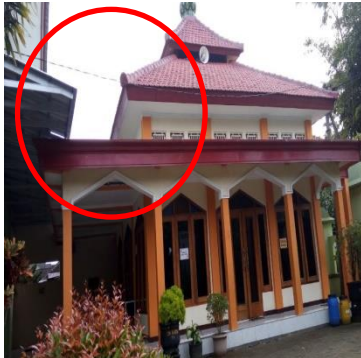
9	SD Negeri Pacitan	✓ (Terdapat <i>split level</i> pada bagian atap bangunan)
