BAB IV

HASIL PENELITIAN DAN PEMBAHASAN

4.1. Lokasi Penelitian

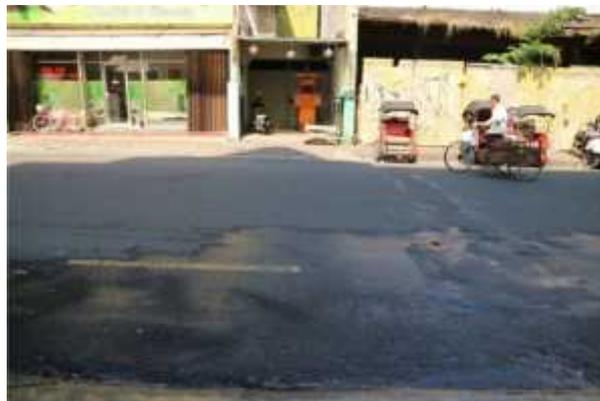
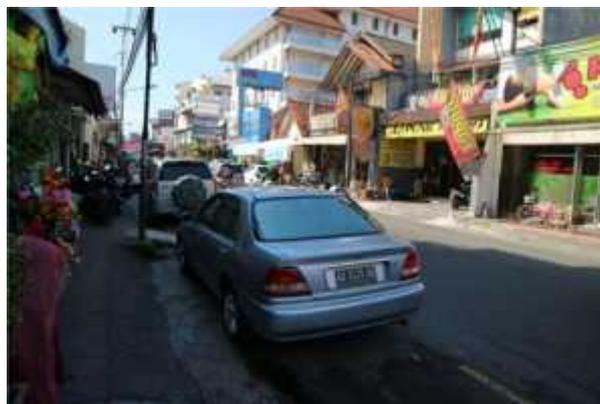
Gambar 4.3 Jalan Lingkungan

Jalan lingkungan hanya tersedia pada sisi timur hotel. Jalan lingkungan tersedia dengan perkerasan di dalam lingkungan bangunan agar dapat dilalui oleh kendaraan pemadam kebakaran untuk memudahkan operasi pemadaman dan untuk melakukan proteksi terhadap meluasnya kebakaran. Namun jalan tersebut juga digunakan sebagai tempat parkir kendaraan para pengunjung toko-toko yang berada disekitaran hotel. Kondisi tersebut dapat mempersulit masuk keluarnya mobil pemadam kebakaran, seperti yang terdapat pada Gambar 4.3.

Nilai: Baik

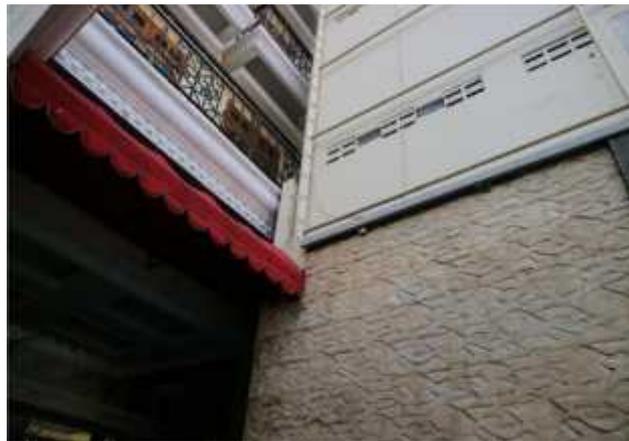
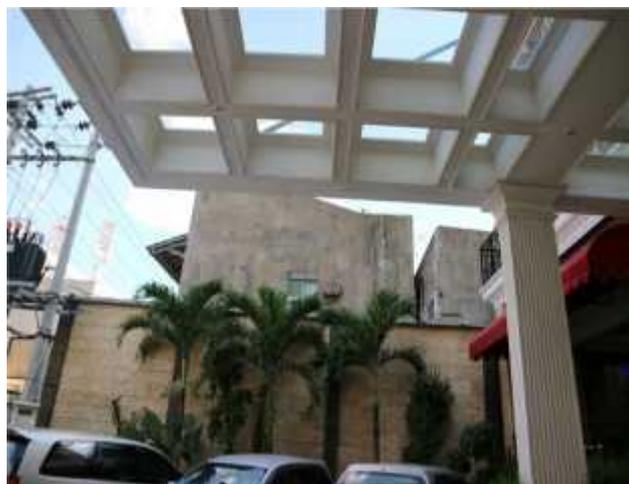
Gambar 4.4 Jarak Antar Bangunan

Jarak antar bangunan ditentukan untuk melakukan proteksi terhadap meluasnya kebakaran. Karena jarak antar bangunan yang dibangun kurang dari 6 s/d 8 m sebagai syarat jarak yang aman seperti pada tabel 4.1, maka jarak antar bangunan tidak terpenuhi atau tidak ada jarak dengan bangunan sekitarnya seperti pada Gambar 4.4.

No	KSKB/ SUB KSKB	Hasil Penilaian	Stand. Penilaian	Bobot %	Nilai Kondisi	Jumlah Nilai
	Kelengkapan Tapak			25		
1	Sumber Air	B	100	27	6,75	
2	Jalan Lingkungan	B	100	25	6,26	
3	Jarak Antar Bangunan	K	60	23	3,45	
4	Hidran Halaman	B	100	25	6,25	
		Jumlah				22,7

Akan tetapi hasil dari evaluasi keandalan sistem proteksi kebakaran bangunan gedung bertingkat sedang di hotel Prima In masih memiliki beberapa kekurangan seperti pada parameter kelengkapan tapak, jarak antar bangunan dinilai kurang karena tidak ada jarak di samping bangunan.

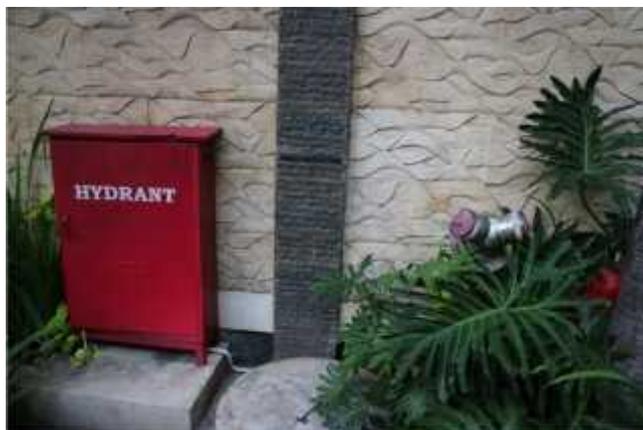
Gambar 4.5 Hidran Halaman

Hidran halaman tersedia 2 unit di satu titik, hidran terawat dan berfungsi dengan baik serta mudah dijangkau. Hidran yang terpasang memiliki spesifikasi merk Ozeki ukuran 95x66x20 cm dilengkapi dengan selang tipe PU (kanvas) bertekanan 30 sampai 39 bar, *Coupling Machino* atau alat konektor selang ukuran 2,5 inci dan 1 unit *Jet Nozle* ukuran 3,5 inci. Terdapat pula hidran pilar 2 jalur dengan berat 63kg seperti pada Gambar 4.5 dan dapat bekerja dengan tekanan 10 kg/cm².

Nilai : Baik

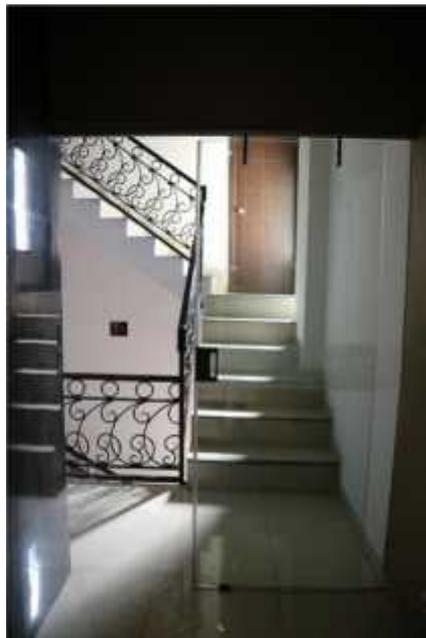
Gambar 4.6 Jalan Keluar

Jalan keluar didesain untuk jalur evakuasi saat terjadi kebakaran di hotel. Pada hotel prima in sebagian besar dari kriteria dalam penilaian sudah terpenuhi. Namun hanya tersedia 1 tangga darurat seperti pada Gambar 4.6

Nilai : Baik

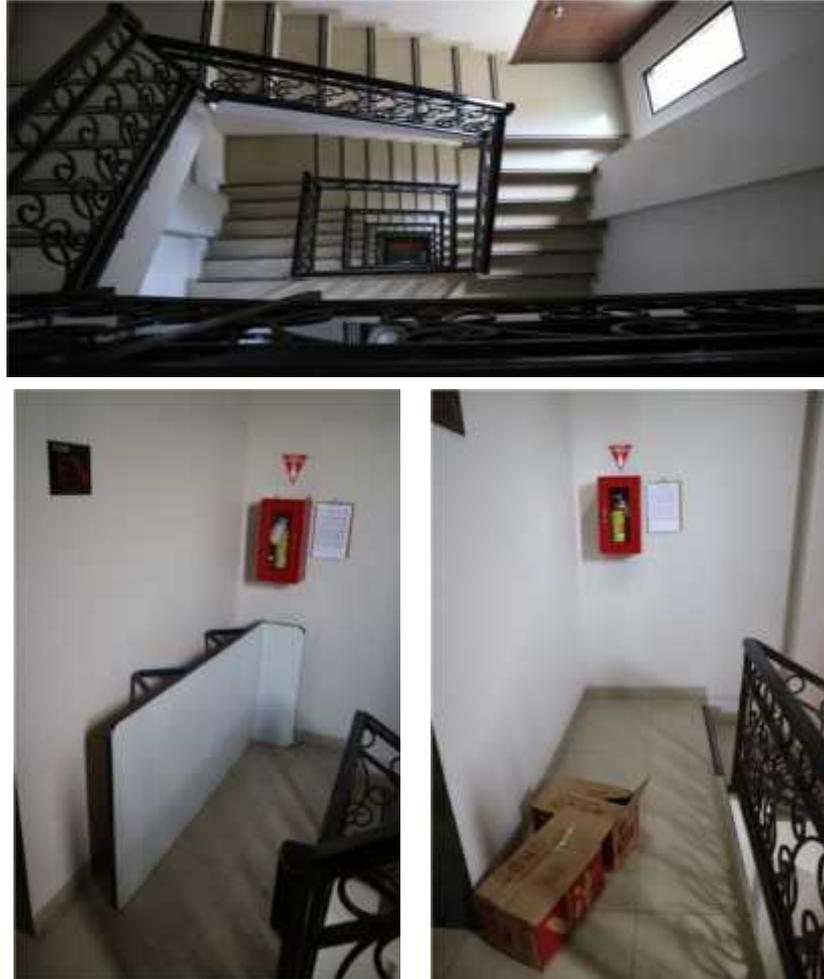
Gambar 4.7 Tangga darurat

Seperti yang terlihat pada Gambar 4.7 tangga darurat dan konstruksi jalan keluar menggunakan beton tahan api. Berdasarkan persyaratan teknis sistem proteksi kebakaran pada bangunan gedung dan lingkungan menyatakan bahwa perabot, dekorasi, atau benda-benda lain tidak boleh diletakkan sehingga mengganggu eksit, akses ke eksit, jalan keluar dari eksit atau mengganggu pandangan. Namun kenyataannya di hotel prima inn pada salah satu titik di tangga darurat digunakan untuk meletakkan beberapa barang bekas peralatan hotel seperti yang terlihat pada Gambar 4.7.

Nilai : Baik

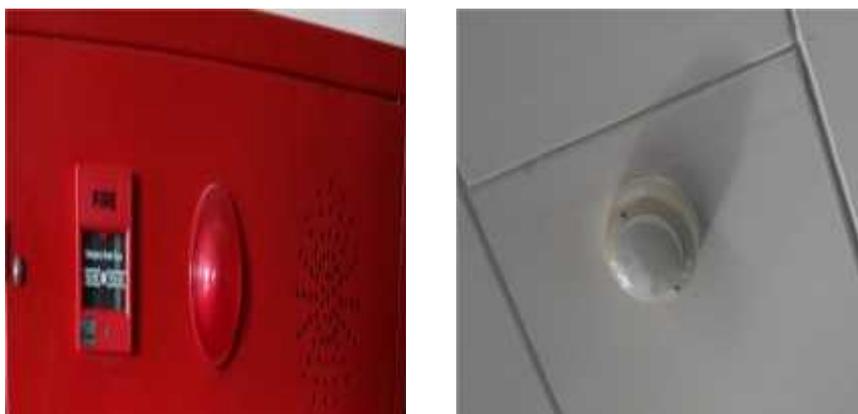
Gambar 4.8 Alarm dan deteksi Panas

Deteksi dan alarm terdapat pada setiap lantai gedung seperti pada Gambar 4.7. Deteksi yang berupa detektor panas dan detektor asap serta alarm dalam kondisi terawat dan dapat berfungsi dengan layak serta perletakan pada setiap lantai sudah sesuai dengan persyaratan yang berlaku. Untuk membunyikan alarm, setiap lantai terdapat lonceng manual serta lampu isyarat sebagai tanda untuk memberi peringatan apabila terjadi kebakaran.

Nilai : Baik

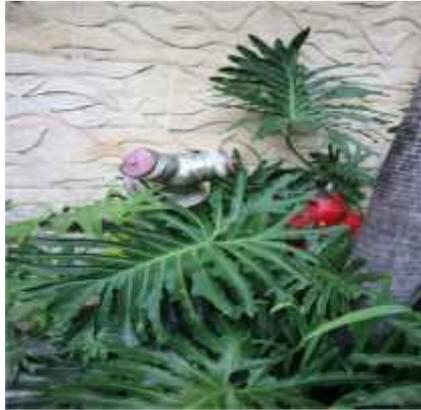
Gambar 4.9 Siames Connection

Siames Conection tersedia 1 unit jenis *coupling machino* merk Ozeki. *Siames Connection* berfungsi sebagai jalur untuk mensuplai air pada instalasi *fire hydrant* saat ground tank kehabisan stok air. *Siames Conection* dalam kondisi

layak dan sangat mudah dijangkau karena terletak di tepi jalan masuk namun tidak diberi petunjuk seperti pada Gambar 4.8.

Nilai : Baik

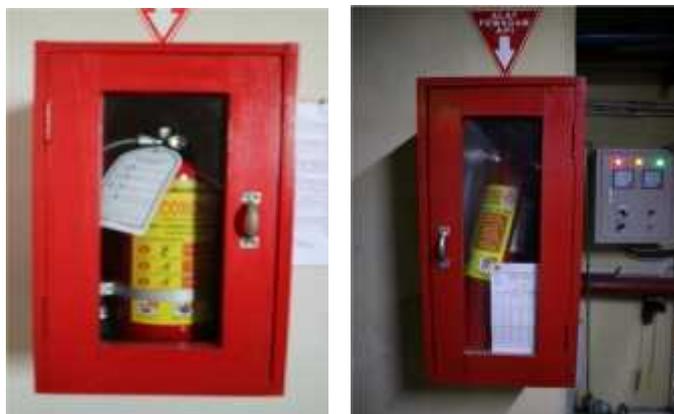
Gambar 4.10 Alat Pemadam Api Ringan

APAR menggunakan jenis *Dry Chemical Powder* dan CO_2 untuk mematikan api pada awal terjadinya kebakaran seperti pada Gambar 4.10. Sebanyak 28 buah APAR diletakkan tersebar pada setiap lantai, di mana lantai 2 hingga lantai 7 terdapat masing-masing 3 buah. 1 buah APAR tersedia di eksit, 2 buah lainnya tersedia di koridor. Lemari APAR tidak terkunci serta APAR dalam kondisi layak, tampak jelas dan tidak terhalangi sesuai dengan persyaratan yang berlaku. APAR jenis CO_2 diletakkan pada ruang generator lantai *basement* sebanyak 3 buah.

Nilai : Baik

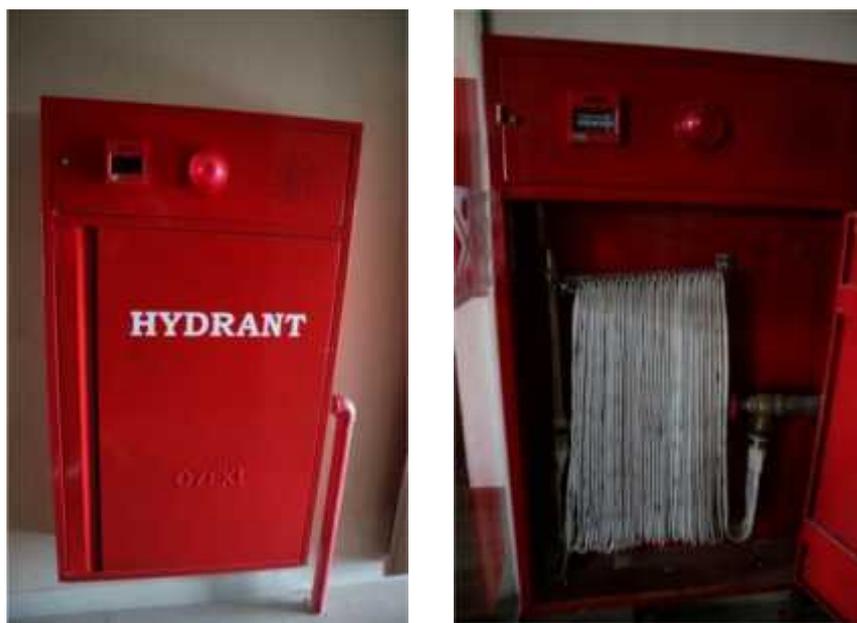
Gambar 4.11 Hidran Gedung

Hidran dengan diameter 1,5 inchi dan selang jenis kanvas ukuran 30 m lengkap dengan *noozle* tersedia 8 unit, masing-masing lantai tersedia 1 unit. Hidran bermerk Ozeki dalam kondisi baik dan terawat seperti pada Gambar 4.11

Nilai : Baik

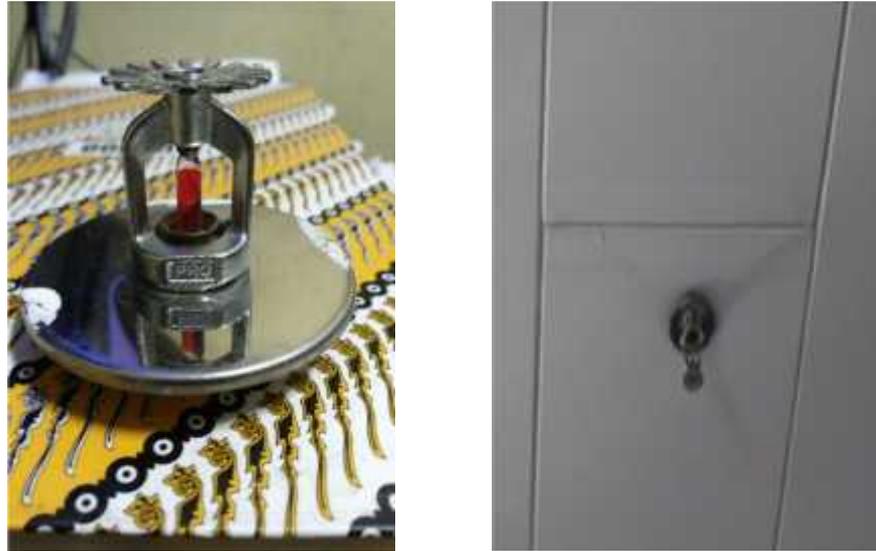
Gambar 4.12 Sprinkler

Bila kebakaran terjadi, secara otomatis sprinkler akan menyala. Sprinkler bekerja apabila kepala sprinkler (*glass bulb*) meleleh atau pecah akibat panas dari kebakaran setempat, sehingga air memancar keluar dari lubang sprinkler. Sprinkler berjumlah keseluruhan 165 buah dengan klasifikasi kode warna bola gelas merah, suhu langit-langit maks 38°C, terpasang pada seluruh ruangan bangunan hotel Prima In dengan perletakan sesuai persyaratan. Pada Gambar 4.12 dapat dilihat salah satu contoh sprinkler.

Nilai : Baik

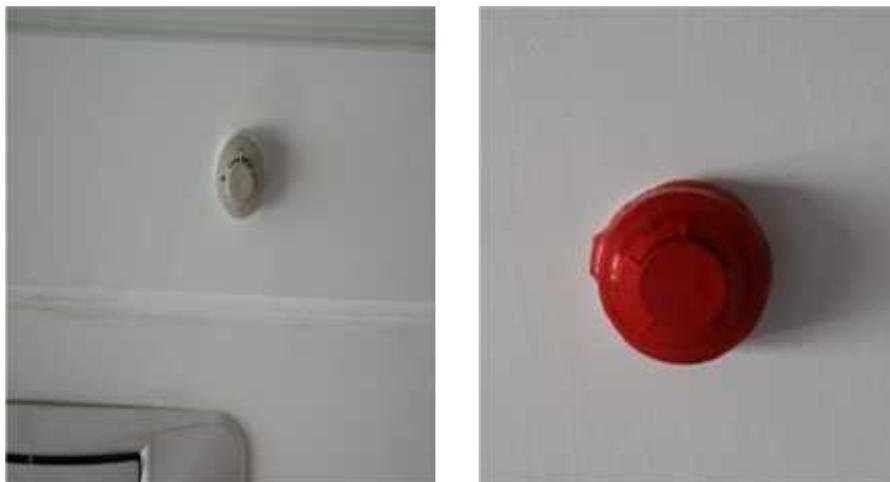
Gambar 4.13 Deteksi Asap

Pemasangan deteksi asap sesuai dengan syarat yang berlaku serta perletakkannya ada pada setiap kamar. Kondisi deteksi asap dapat berfungsi dengan layak. Pada beberapa kondisi di mana pengunjung hotel meminta kamar yang diperbolehkan untuk pengunjung merokok, maka pendeteksi asap ditutupi seperti pada Gambar 4.13.

Nilai : Cukup

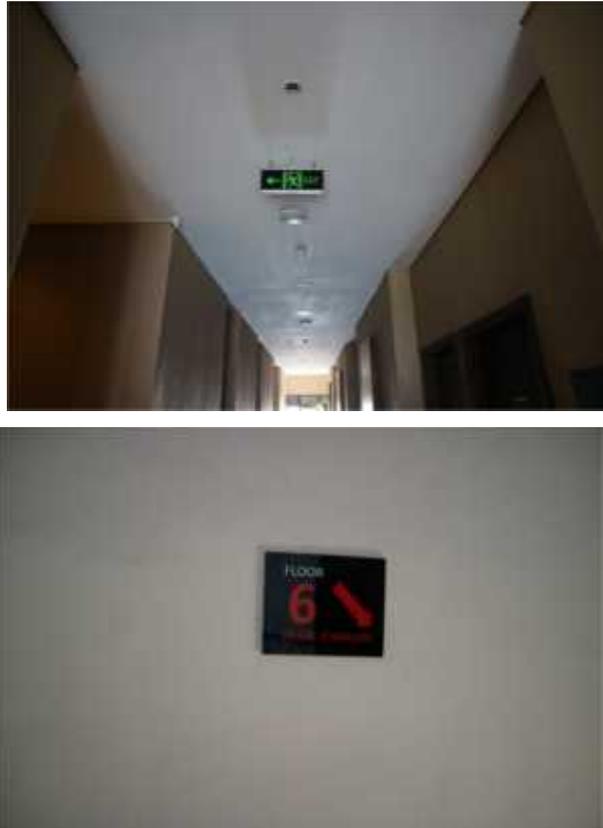
Gambar 4.14 Petunjuk Arah

Petunjuk arah jalur evakuasi telah terpasang pada tangga darurat dan koridor sesuai pada Gambar 4.14 dan tanda *exit* dapat menyala secara otomatis dengan tanda panah menunjukan arah. Namun pencahayaan darurat tidak terpasang di setiap tangga.

Nilai : Baik.

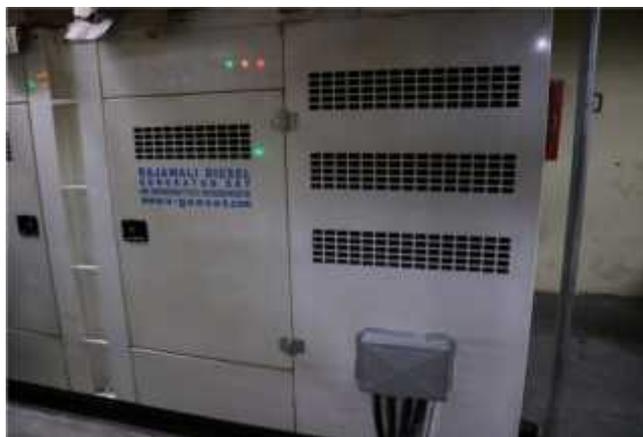
Gambar 4.15 Listrik Darurat

Sumber listrik darurat seperti pada Gambar 4.15 direncanakan dapat bekerja secara otomatis dan setiap saat apabila sumber daya listrik utama tidak bekerja.

Nilai : Baik

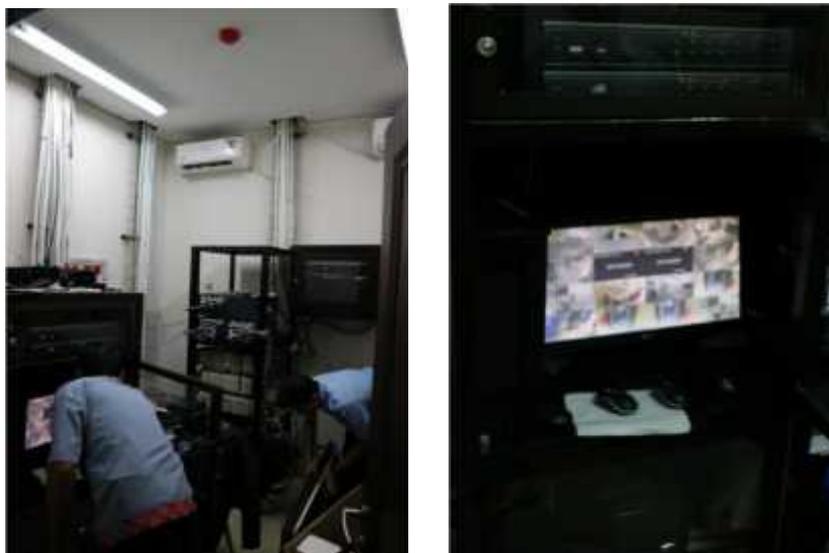
Gambar 4.16 Ruang Pengendali Operasi

Monitor pemantau CCTV, alat komunikasi, panel kontrol alarm, sound system, dan panel kontrol kelistrikan tersedia dalam ruang pengendali operasi seperti pada Gambar 4.16. Ruang pengendali operasi dapat memantau langsung bahaya kebakaran yang terjadi dengan pengawasan 24 jam dari teknisi dan satuan pengamanan.

Nilai : Baik
