# LAMPIRAN

PETA  
SEMPADAN  
SUNGAI GAJAH  
WONG

## Lampiran 2 Hasil Survey

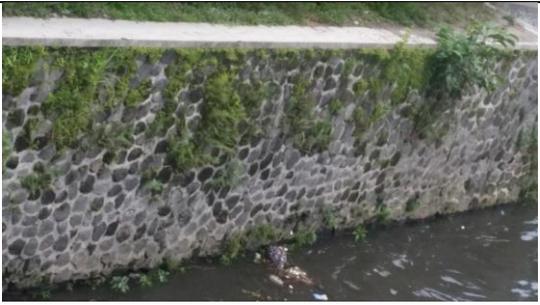
Lokasi	Posisi Koordinat	Lebar Sungai (m)	Tinggi Muka Air Saat Survey (m)	Kedalaman Sungai (m)	Tinggi Muka Air Saat Badai Cempaka 2017 (m)	Sempadan Sungai
DPT01

Kondisi material dasar sungai yaitu lumpur		Kondisi dinding penahan tanah dengan material pasangan batu kali. DPT ini tidak memiliki gerusan di sekitar konstruksinya.

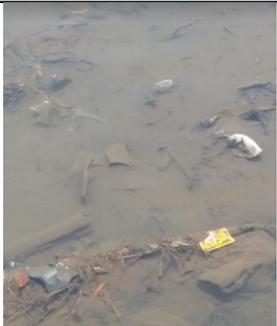
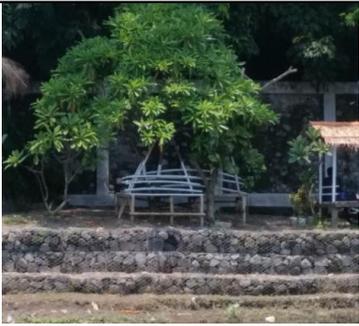
Nama Kode Insfrastruktur	Lokasi	Posisi Koordinat	Lebar Sungai (m)	Tinggi Muka Air Saat Survey (m)	Kedalaman Sungai (m)	Tinggi Muka Air Saat Badai Cempaka 2017 (m)	Sempadan Sungai
DPT02

<p>Kondisi material dasar sungai yaitu lumpur</p> <p>Kondisi dinding penahan tanah dengan material pasangan batu kali. DPT ini tidak memiliki gerusan di sekitar konstruksinya.</p>

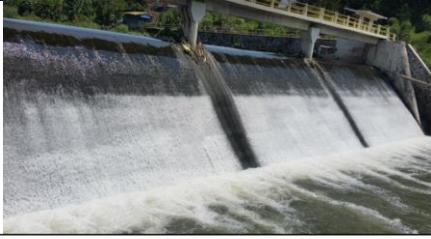
Nama Kode Insfrastruktur	Lokasi	Posisi Koordinat	Lebar Sungai (m)	Tinggi Muka Air Saat Survey (m)	Kedalaman Sungai (m)	Tinggi Muka Air Saat Badai Cempaka 2017 (m)	Sempadan Sungai
Bendung GW03

<p>Kondisi material dasar sungai yaitu batu.</p> <p>Kondisi bendung yang memiliki fungsi sebagai penstabil aliran air. Bendung ini memiliki bentang sepanjang 3 meter. Bendung ini tidak ada gerusan di sekitar bangunannya.</p>

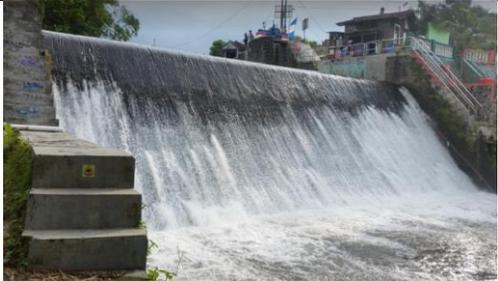
Nama Kode Infrastruktur	Lokasi	Posisi Koordinat	Lebar Sungai (m)	Tinggi Muka Air Saat Survey (m)	Kedalaman Sungai (m)	Tinggi Muka Air Saat Badai Cempaka 2017 (m)	Sempadan Sungai
Bendung GW02

Kondisi material dasar sungai yaitu pasir			Kondisi bendung yang memiliki fungsi sebagai penstabil aliran air. Bendung ini memiliki bentang sepanjang 3 meter. Bendung ini tidak ada gerusan di sekitar bangunannya.

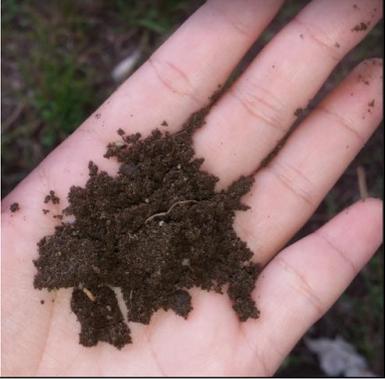
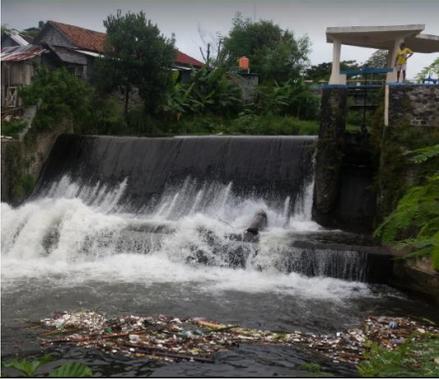
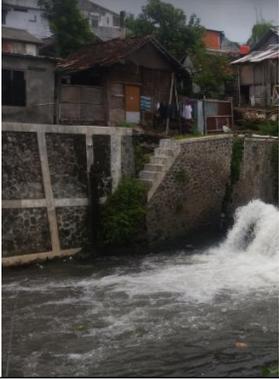
Nama Kode Insfrastruktur	Lokasi	Posisi Koordinat	Lebar Sungai (m)	Tinggi Muka Air Saat Survey (m)	Kedalaman Sungai (m)	Tinggi Muka Air Saat Badai Cempaka 2017 (m)	Sempadan Sungai
Bendung GW01

Kondisi material dasar sungai yaitu lempung.	Kondisi bendung yang memiliki fungsi sebagai penstabil aliran air. Bendung ini memiliki bentang sepanjang 2,5 meter.	Bendung ini memiliki kerusakan dibagian tanggul existingnya, seperti yang ditunjukkan oleh gambar di atas.

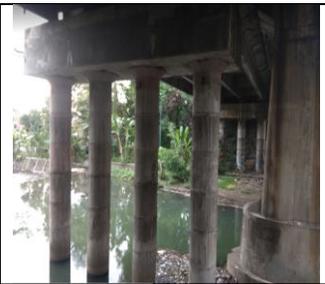
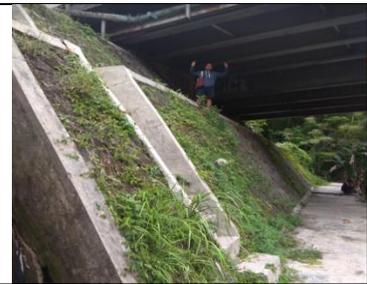
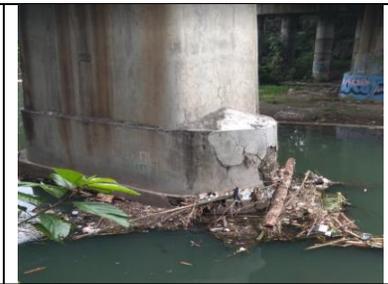
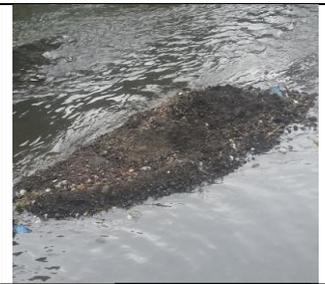
Nama Kode Insfrastruktur	Lokasi	Posisi Koordinat	Lebar Sungai (m)	Tinggi Muka Air Saat Survey (m)	Kedalaman Sungai (m)	Tinggi Muka Air Saat Badai Cempaka 2017 (m)	Sempadan Sungai
jembatan GW09

Kondisi material dasar sungai yaitu pasir	Jembatan ini memiliki 3 pilar yang berada di dalam badan sungai.	Kondisi abutment jembatan yang berada di luar badan sungai.	Tampak ada kerusakan di salah pilar jembatan.	Kondisi sedimen yang berada di sekitar jembatan.

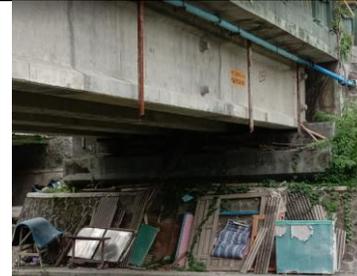
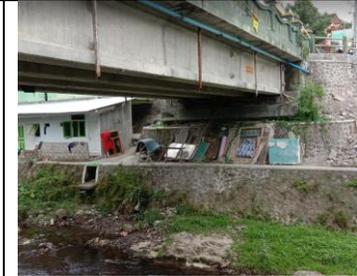
Nama Kode Insfrastruktur	Lokasi	Posisi Koordinat	Lebar Sungai (m)	Tinggi Muka Air Saat Survey (m)	Kedalaman Sungai (m)	Tinggi Muka Air Saat Badai Cempaka 2017 (m)	Sempadan Sungai
jembatan GW08

Kondisi material dasar sungai yaitu batu.	Jembatan tidak memiliki pilar yang masuk dalam badan sungai.	Kondisi abutment jembatan yang berada di luar badan sungai.	Tidak ada kerusakan yang terjadi di jembatan ini.	Kondisi sedimen yang berada di sekitar jembatan berupa batu dan pasir.

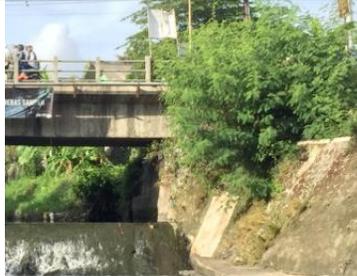
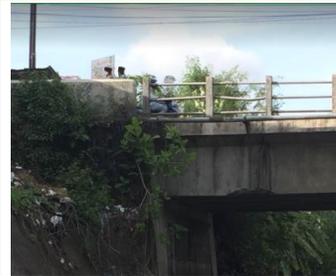
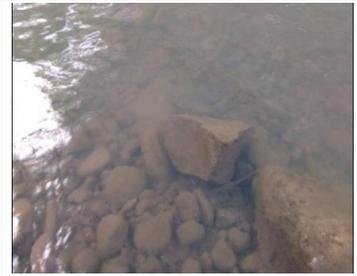
Nama Kode Infrastruktur	Lokasi	Posisi Koordinat	Lebar Sungai (m)	Tinggi Muka Air Saat Survey (m)	Kedalaman Sungai (m)	Tinggi Muka Air Saat Badai Cempaka 2017 (m)	Sempadan Sungai
jembatan GW07

Kondisi material dasar sungai yaitu batu.	Jembatan tidak memiliki pilar yang masuk dalam badan sungai.	Kondisi abutment jembatan yang berada di luar badan sungai.	Terdapat kerusakan yang terjadi di jembatan ini, yaitu di bagian yang ditunjukkan oleh gambar.	Kondisi sedimen yang berada di sekitar jembatan berupa batu dan pasir.

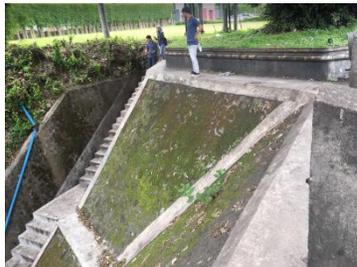
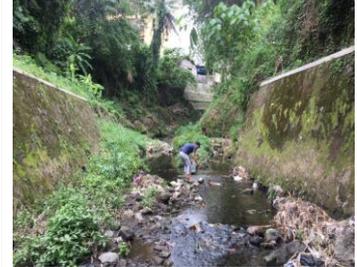
Nama Kode Insfrastruktur	Lokasi	Posisi Koordinat	Lebar Sungai (m)	Tinggi Muka Air Saat Survey (m)	Kedalaman Sungai (m)	Tinggi Muka Air Saat Badai Cempaka 2017 (m)	Sempadan Sungai
jembatan GW06

Kondisi material dasar sungai yaitu pasir.	Jembatan tidak memiliki pilar yang masuk dalam badan sungai.	Kondisi abutment jembatan yang berada di luar badan sungai.	Tidak ada kerusakan yang terjadi di jembatan ini.	Kondisi sedimen yang berada di sekitar jembatan berupa batu dan pasir.

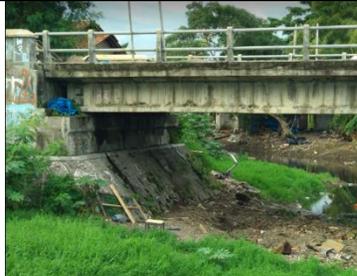
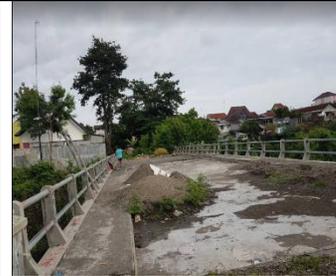
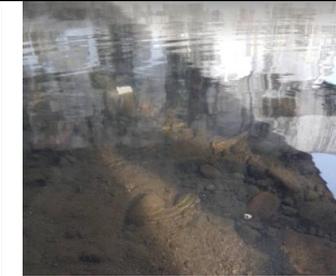
Nama Kode Insfrastruktur	Lokasi	Posisi Koordinat	Lebar Sungai (m)	Tinggi Muka Air Saat Survey (m)	Kedalaman Sungai (m)	Tinggi Muka Air Saat Badai Cempaka 2017 (m)	Sempadan Sungai
jembatan GW05

Kondisi material dasar sungai yaitu pasir.	Jembatan memiliki 1 pilar yang masuk dalam badan sungai.	Kondisi abutment jembatan yang berada di luar badan sungai.	Terdapat kerusakan pada lantai jembatan yang aspalnya mulai rusak.	Kondisi sedimen yang berada di sekitar jembatan berupa batu dan pasir.

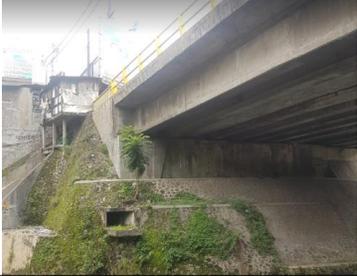
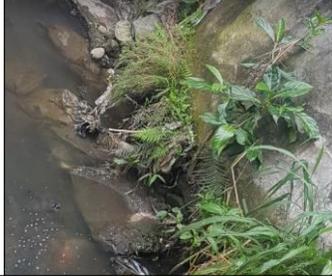
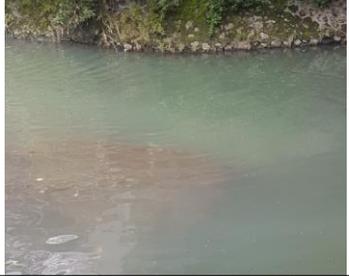
Nama Kode Insfrastruktur	Lokasi	Posisi Koordinat	Lebar Sungai (m)	Tinggi Muka Air Saat Survey (m)	Kedalaman Sungai (m)	Tinggi Muka Air Saat Badai Cempaka 2017 (m)	Sempadan Sungai
jembatan GW04

Kondisi material dasar sungai yaitu pasir.	Jembatan tidak memiliki pilar yang masuk dalam badan sungai.	Kondisi abutment jembatan yang berada di luar badan sungai.	Terdapat kerusakan salah satu abutmen jembatan, dan terdapat gerusan juga di sekitar jembatan	Kondisi sedimen yang berada di sekitar jembatan berupa batu dan pasir.

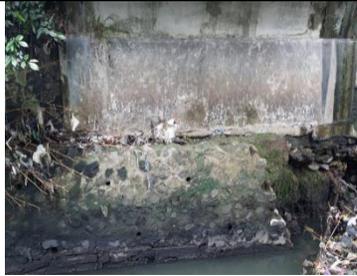
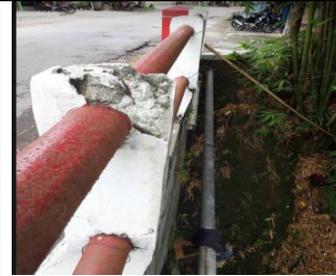
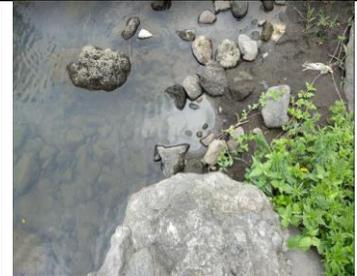
Nama Kode Insfrastruktur	Lokasi	Posisi Koordinat	Lebar Sungai (m)	Tinggi Muka Air Saat Survey (m)	Kedalaman Sungai (m)	Tinggi Muka Air Saat Badai Cempaka 2017 (m)	Sempadan Sungai
jembatan GW03

Kondisi material dasar sungai yaitu batu.	Jembatan tidak memiliki pilar yang masuk dalam badan sungai.	Kondisi abutment jembatan yang berada di luar badan sungai.	Terdapat kerusakan pada pembatas jembatan seperti yang ditunjukkan oleh gambar.	Kondisi sedimen yang berada di sekitar jembatan berupa batu dan pasir.

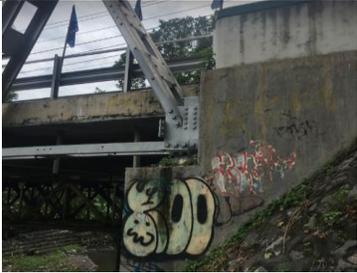
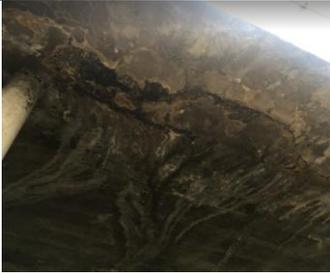
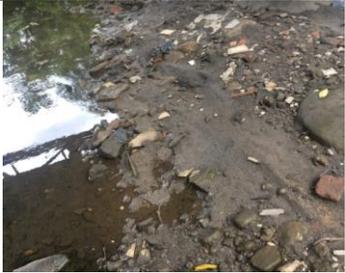
Nama Kode Insfrastruktur	Lokasi	Posisi Koordinat	Lebar Sungai (m)	Tinggi Muka Air Saat Survey (m)	Kedalaman Sungai (m)	Tinggi Muka Air Saat Badai Cempaka 2017 (m)	Sempadan Sungai
jembatan GW02

Kondisi material dasar sungai yaitu batu dan pasir.	Jembatan tidak memiliki pilar yang masuk dalam badan sungai.	Kondisi abutment jembatan yang berada di luar badan sungai.	Terdapat kerusakan pada bagian bawah jembatan seperti yang ditunjukkan oleh gambar.	Kondisi sedimen yang berada di sekitar jembatan berupa batu dan pasir.

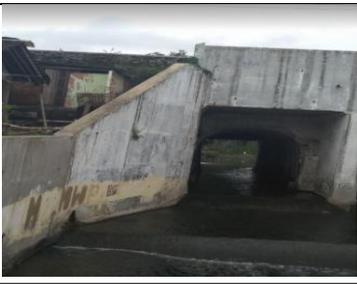
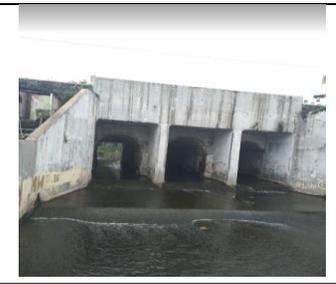
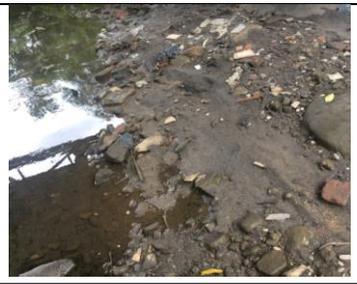
Nama Kode Insfrastruktur	Lokasi	Posisi Koordinat	Lebar Sungai (m)	Tinggi Muka Air Saat Survey (m)	Kedalaman Sungai (m)	Tinggi Muka Air Saat Badai Cempaka 2017 (m)	Sempadan Sungai
jembatan GW01

Kondisi material dasar sungai yaitu krikil dan pasir.	Jembatan memiliki 2 pilar yang masuk dalam badan sungai.	Kondisi abutment jembatan yang berada di luar badan sungai.	Tidak terdapat kerusakan pada jembatan ini.	Kondisi sedimen yang berada di sekitar jembatan berupa batu dan pasir.
