BAB I

PENDAHULUAN

Berdasarkan uraian latar belakang diatas, maka didapatkan perumusan masalah yang penting untuk diteliti mengenai penyebab terjadinya korosi serta jenis korosi yang terkandung dan laju korosi yang terdapat pada bumper Corolla KE 20 yang sudah berumur 45 tahun.

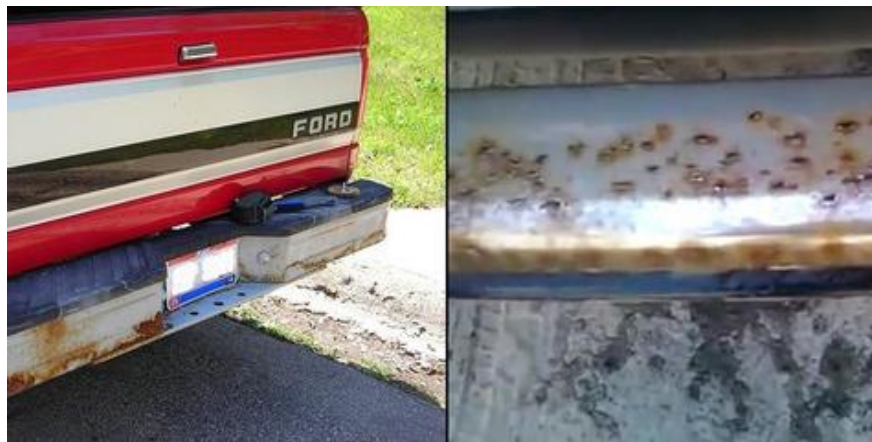
Gambar 1.2 Korosi pada bumper (Otosia, 2018)

Proses korosi pasti terjadi secara alami saat suatu logam kontak langsung dengan lingkungan sekitar. Korosi tidak dapat dihindari semua material apabila berinteraksi dengan lingkungan secara perlahan akan mengurangi mutu bahan (Jones, 1997). Kondisi seperti ini pastinya menyebabkan menurunnya kualitas dari material ,berkurangnya nilai dari material akan mempengaruhi penurunan umur pakai (*lifetime*) dari material tersebut. Contohnya adalah pada bagian bumper mobil. Ketahanan korosi terhadap baja dipengaruhi oleh unsur paduan yang terkandung di dalamnya. Beberapa jenis logam dapat terjadi kerusakan karena terjadi korosi (Fontana, 1987). Korosi merupakan sebuah reaksi elektrokimia antara logam dan lingkungan yang menyebabkan terjadinya perkaratan dan menurunkan kualitas logam (Trethewey dan Chamberlein, 1991).
