BAB IV

HASIL DAN PEMBAHSAN

4.1 Hasil Pengamatan

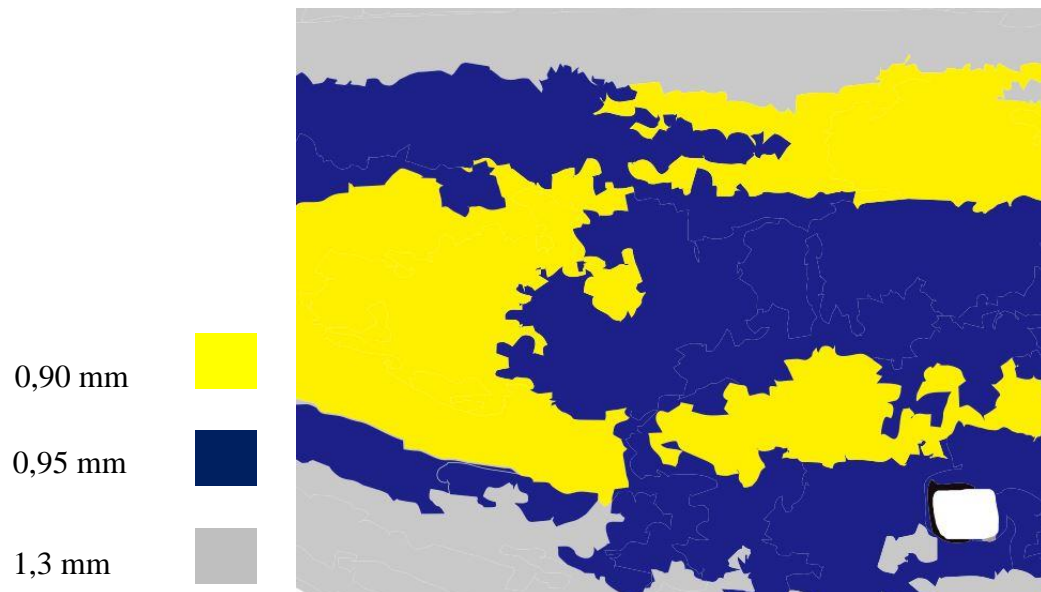
Gambar 4.1 Area bumper depan terkorosi

Dilihat dari hasil pemetaan pada Gambar 4.1 dan Tabel 4.3 timbulnya korosi pada bumper depan cukup merata, menyebabkan beberapa mili meter ketebalan baja menipis akibat terjadinya korosi, korosi ini paling banyak menyerang logam pada bagian bawah, karena bumper bagian bawah ini memiliki bentuk/ desain yang rata, mengakibatkan air hujan atau cipratan air dari luar yang masuk menjadikannya tergenang, pada bagian bawah lebih banyak terkena korosi, dilihat pada warna kuning dengan ketebalan 0,90 mm, sedangkan pada bagian tengah terdapat korosi yang begitu ringan dengan warna biru, bagian biru terjadinya pengikisan pada logam akibat terkorosi yang menghasilkan ketebalan logam 0,95 mm, sedangkan pada warna kuning terdapat pada bagian pojok bumper dan bagian baut penghubung pelat nomor hal ini terjadi karena pada bagian pojok mobil mudahnya kotoran atau zat-zat lebih mudah menempel karena pada bagian ini cukup. Warna abu-abu terletak pada bagian atas bumper dengan ketebalan 1,3 mm bisa disebut dengan ketebalan logam yang seharusnya atau ketebalan logam yang tidak terkorosi sama sekali.

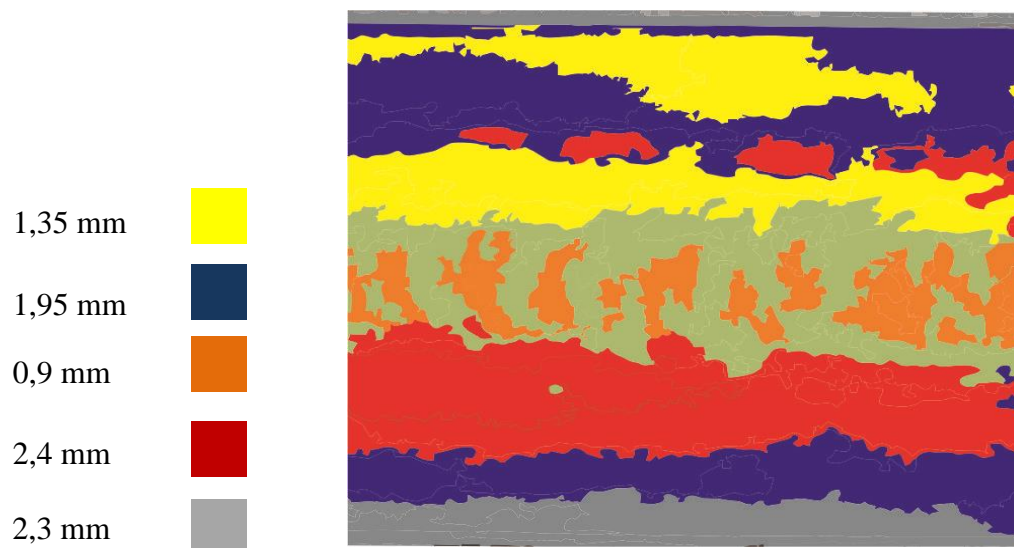
Gambar 4.2 Area bumper belakang terkorosi

Hasil pemetaan bumper belakang pada Gambar 4.2 dan Tabel 4.4 terlihat kerusakan karena korosi cukup parah terlihat pada tabel no 4 dan 5 yang mengalami pengikisan ketebalan logam hingga berlubang terlihat berwarna putih akibat terjadinya korosi, hal ini bisa terjadi karena pada bagian ini memiliki bentuk atau desain yang melengkung mengakibatkan, apabila air masuk dapat tergenang lebih lama, bagian ini juga lebih sering terkena cipratan air dari kendaraan lain maupun dari roda belakang mobil ini sendiri yang menjadikan timbulnya korosi yang mengakibatkan pengikisan ketebalan hingga terjadi bolong pada bagian ini juga yang paling banyak terkikis karena korosi dilihat dari warna orange dengan ketebalan 0,9 mm, yang aslinya ketebalan dari bumper ini adalah 2,3 mm, terdapat warna merah pada bagian ini dengan ketebalan 2,4 mm penambahan 1mm dari ketebalan asli diakibatkan karena cat dari body mobil memuai kebumper belakang bagian dalam yang mengakibatkan menambah ketebalan 1mm dari warna aslinya.

Bagian 1,2,3 terlihat cukup sama karena pada bagian ini terletak pada bagian tengah ada beberapa yang terlihat bolong pada bagian bawah, terjadi bintik hitam dan yang dikelilingi warna orange dan kuning dan biru pada setiap lekukan pada bumper hal ini terjadi karena banyak kotoran dan zat-zat lain yang menempel pada permukaan yang mengakibatkan ketebalan dari bumper terkikis karena lama kelamaan akan terjadi korosi, sedangkan pada bagian yang berwarna abu-abu adalah ketebalan yang seharusnya yaitu sebesar 2,3 mm.

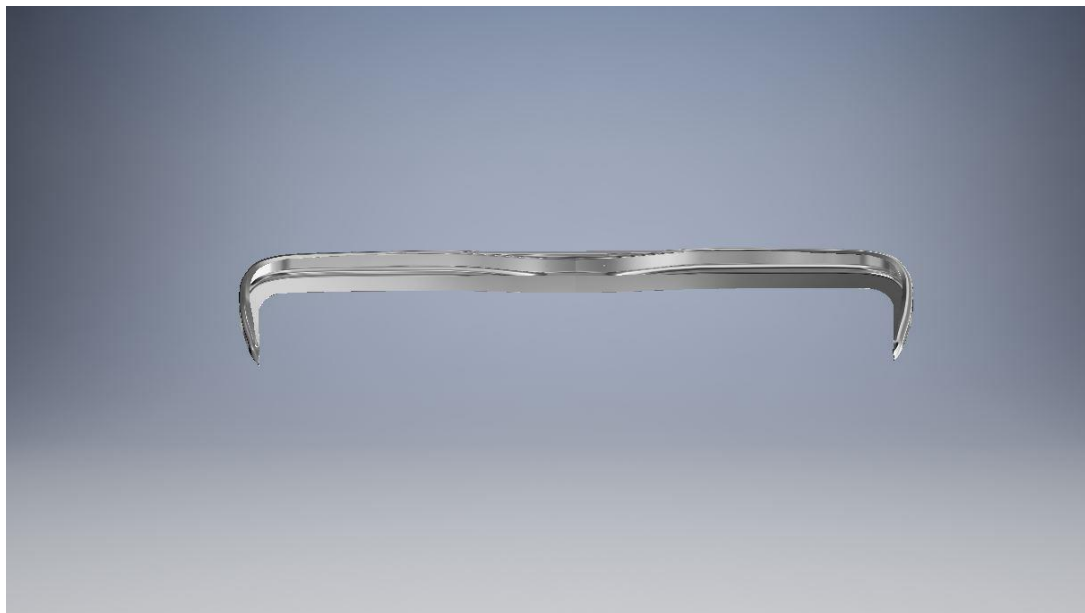
Gambar 4.3 Desain bumper depan dengan Inventor 2017

Dilihat dari hasil Tabel 4.3 dan Tabel 4.4 area terkorosi lebih parah pada bagian belakang karena lebih banyaknya kehilangan ketebalan dari pada bagian depan hal ini terjadi karena perbedaan dari design bumper belakang dapat dilihat pada Gambar 4.3 dan Gambar 4.4, pada design bumper belakang yang lebih melengkung di bagian bawah yang mengakibatkan air dapat tergenang lebih lama berbeda dengan bumper depan yang memiliki design lebih datar dibagian bawah yang dengan mudahnya apabila air masuk pada bagian dalam dapat mengalir keluar dengan mudah, tak hanya itu pada bumper belakang bagian belakang lebih mudah terkena cipratan air dari kendaraan lain maupun dari roda belakang mobil itu sendiri saat melintas genangan air yang menyebabkan air menggenang terlalu lama.

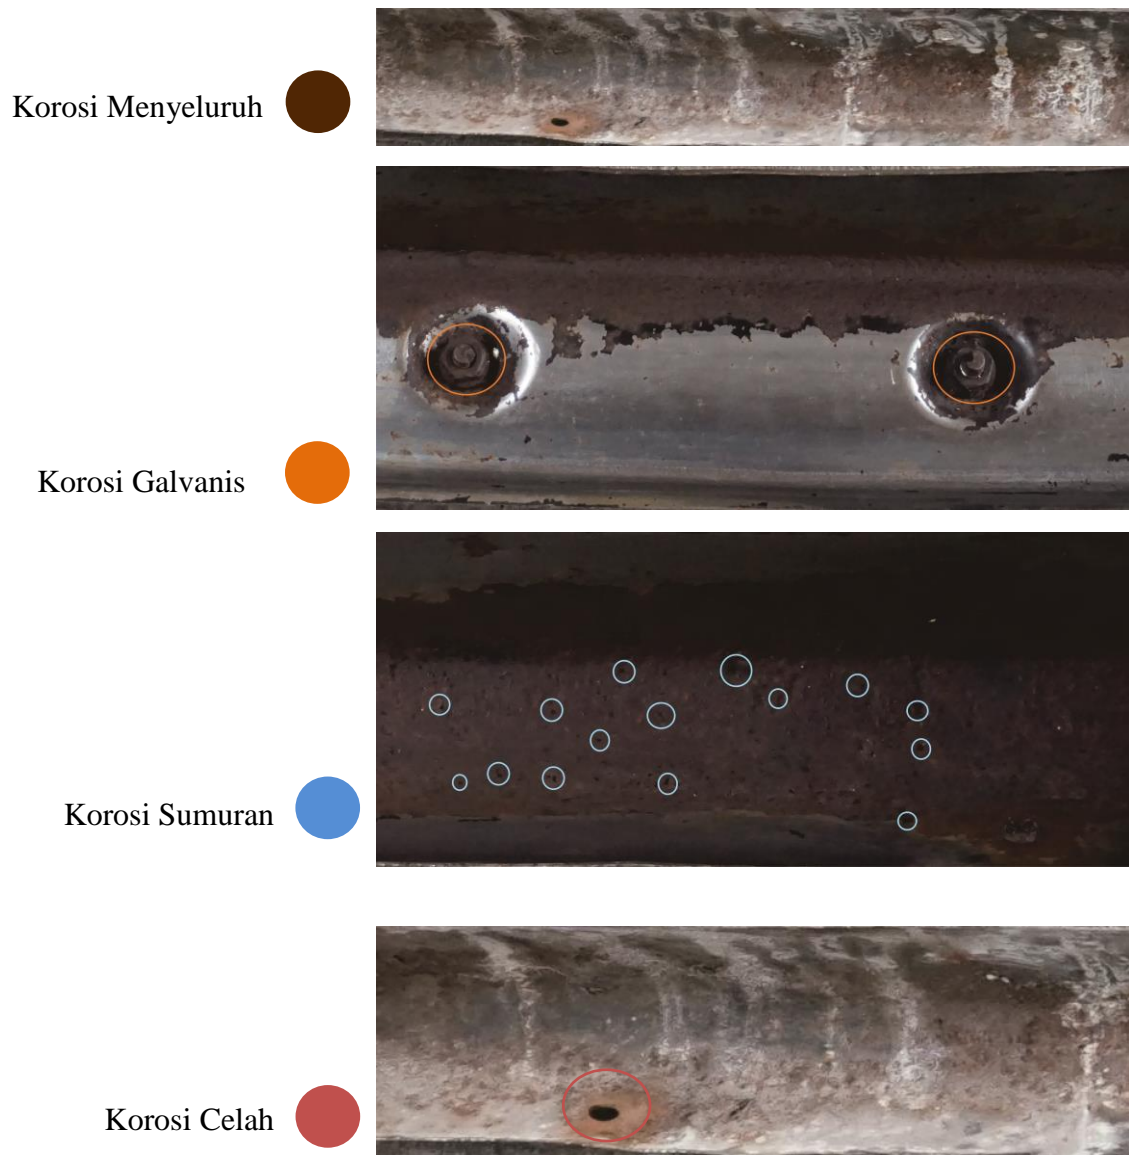
Gambar 4.5 Jenis korosi bumper depan

Terlihat beberapa jenis korosi bumper depan dilihat pada Gambar 4.5 terjadinya korosi merata dengan mekanisme seluruh permukaan bumper yang berkontak langsung dengan lingkungan sekitar dan terjadi reduksi oksigen, sedangkan mekanisme korosi galvanis pada bagian depan karena adanya baut penghubung antara bumper danudukan plat nomer yang menyebabkan dua bahan yang berbeda

berkontak langsung dengan lingkungan yang sama sehingga logam yang lebih anodik akan lebih mudah terkena korosi, untuk mekanisme korosi sumuran dibumper depan disebabkan karena komposisi logam yang tidak homogen yang menyebabkan dimana pada daerah batas timbul korosi yang berbentuk sumur, serta adanya korosi celah yang terdapat pada bumper depan secara mekanis terjadi karena perbedaan dari kandungan konsentrasi kimia antara bumper dengan dengan baut penghubung body mobil, kandungan pH dan oksigen lebih tinggi disbanding dengan klorida yang lebih rendah.

Perawatan pada bumper Corolla KE 20 ini perlu dilakukan secara berkala seperti electroplating yang bertujuan perlindungan terhadap korosi, membentuk sifat keras dan teknis atau mekanis terhadap logam dasar tetapi juga menambah penampilan logam yang menarik yang menambah estetika suatu produk (Arif dkk, 2015). Selain itu perlunya dibersihkan secara berkala pada bagian dalam bumper dan memberikannya atau menyemprotkan cairan anti karat dibagian dalam bumper yang

bertujuan untuk menghilangkannya kotoran dan zat-zat yang menempel pada permukaan bumper.

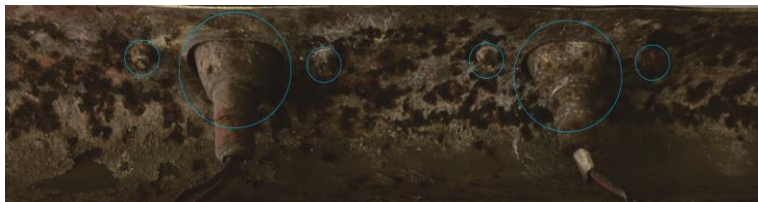
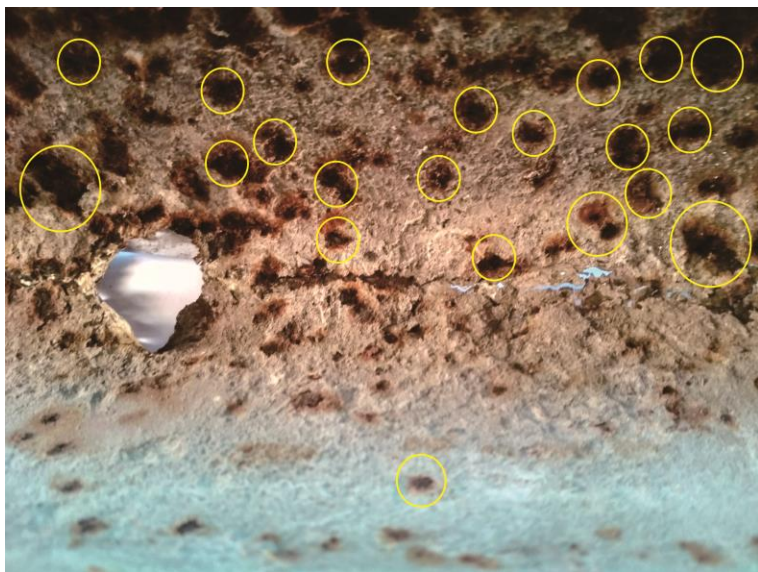
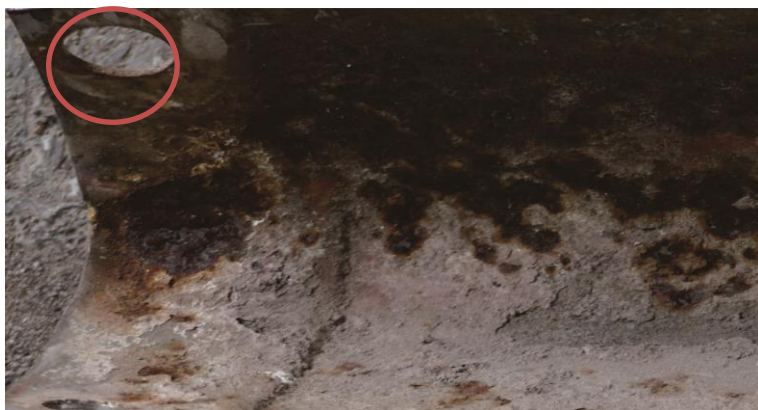
Gambar 4.6 Jenis korosi bumper belakang

Terlihat beberapa jenis korosi bumper belakang dilihat pada Gambar 4.6 terjadinya korosi merata mekanismenya sama dengan bumper depan yaitu permukaan bumper yang berkontak langsung dengan lingkungan sekitar dan terjadi reduksi oksigen, sedangkan untuk mekanisme korosi galvanis adanya piting dan baut sebagai penyambung sebagian bumper yang menyebabkan terjadinya korosi galvanis terjadi karena dua buah logam yang berbeda berkontak langsung pada lingkungan yang sama, mekanisme korosi sumurun dibumper belakang adalah lingkungan kimia yang agresif seperti klorida, sehingga sumuran dapat terjadi pada dudukan oksida sedang mekanisme dari korosi celah yaitu terjadi antara dua celah yang berbeda konsentrasi kimianya yang mengakibatkan area yang terhubung seperti kasus pada bumper belakang ini, menempelnya/bergabungnya bumper dengan baut penghubung menjadikannya salah satu bagian memiliki kandungan klorida lebih tinggi dari pH dan oksigen yang terdapat pada bumper.

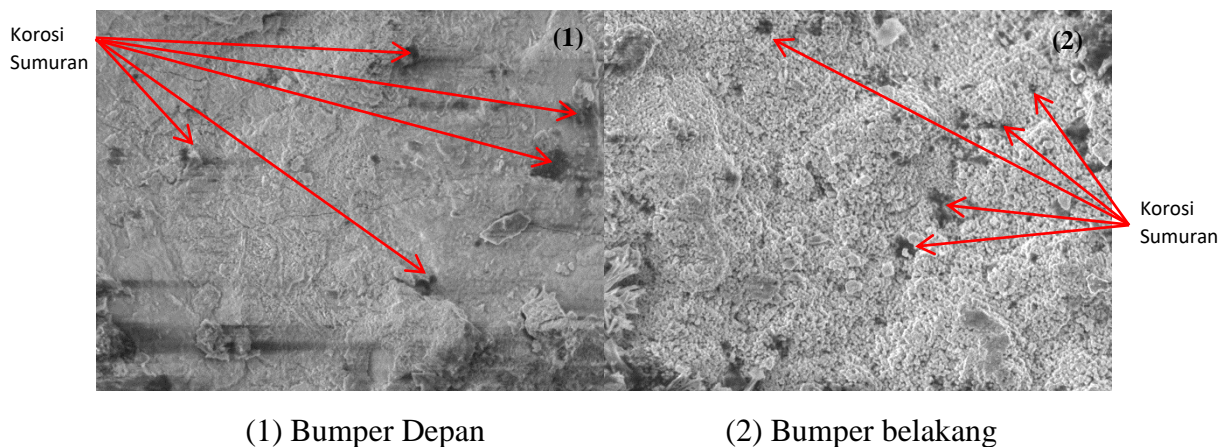
(1) Bumper Depan (2) Bumper belakang
Gambar 4.7 Hasil SEM Bumper Corolla KE 20 yang sudah berumur 45 tahun perbesaran 5000x

Terlihat kerusakan permukaan yang terjadi akibat korosi. Dari Gambar 4.7 bagian yang terkorosi terlihat kasar hal ini terjadi karena molekul atomnya sudah berubah ikatan (Apri dkk, 2012). Hasil permukaan yang kasar ini terjadi akibat air dan zat-zat yang mengendap terlalu lama mengakibatkan berubahnya susunan ikatan atom karena korosi. Terlihat pada Gambar 4.7 gambar yang berwarna gelap menunjukkan daerah yang terkena korosi sumuran (Bayuseno dkk, 2012).

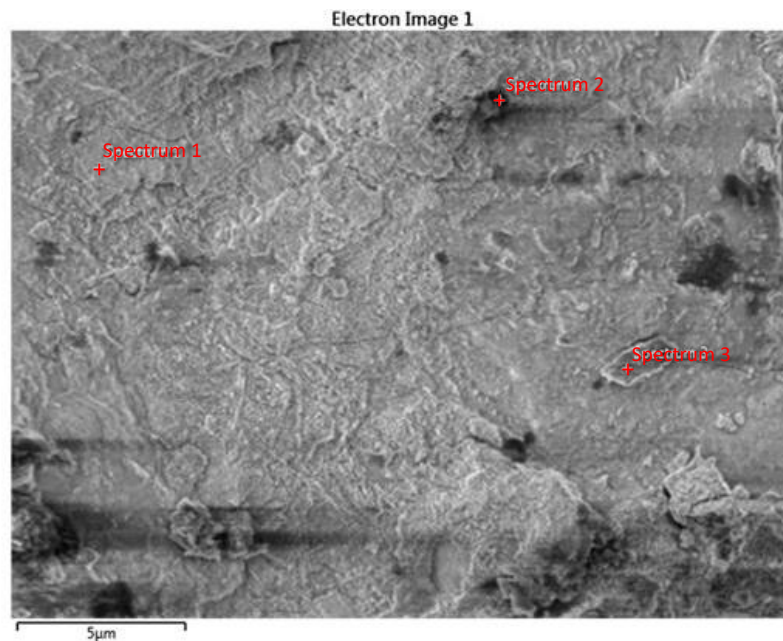
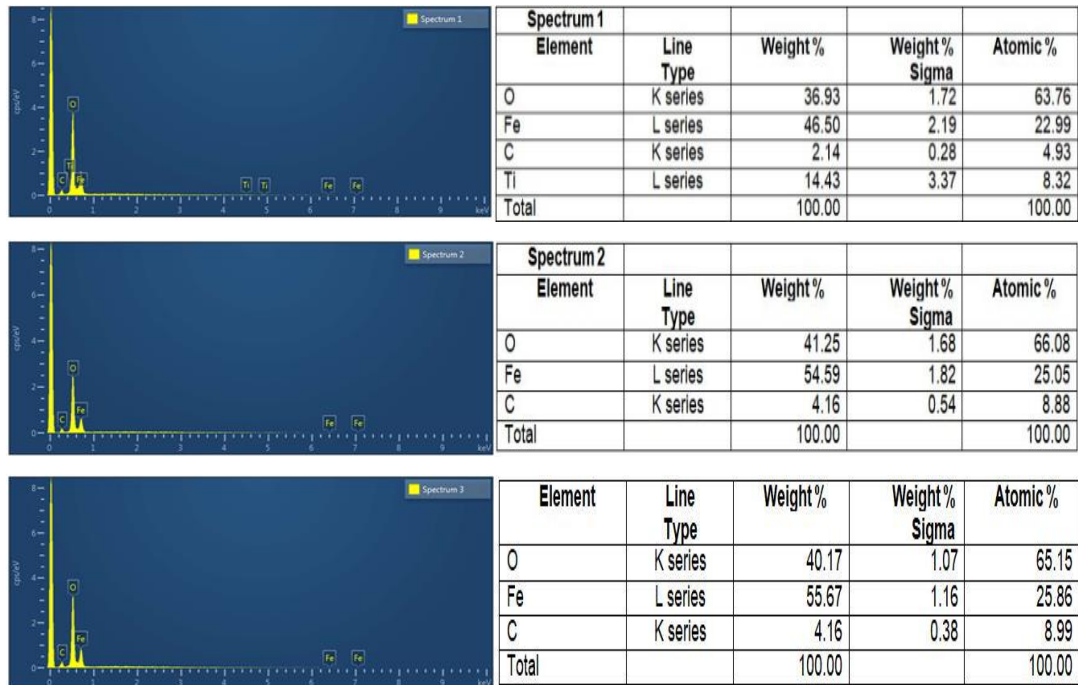
Gambar 4.8 Hasil SEM EDX (BSE) specimen 1 bumper depan

Dari hasil uji sem EDX didapatkan informasi dari kedua spesimen tersebut yang telah mengalami korosi menunjukkan adanya unsur oksigen O pada sampel 1 dan 2 selain itu terdapat unsur klorida Cl pada material bumper setelah mengalami korosi. Adanya unsur O dan Cl yang terdeteksi yang menandakan terjadinya korosi pada sampel, yang berarti terjadi oksida logam (Sinta, 2018). Sedangkan pada unsur Fe dan C yang mendakan material dari bumper ini adalah baja carbon dengan penambahan campuran yang bertujuan memberikan peningkatan sifat mekanik (Martin dkk, 2018).
