BAB IV.
HASIL PENELITIAN DAN PEMBAHASAN

4.2. Audit Keselamatan Jalan

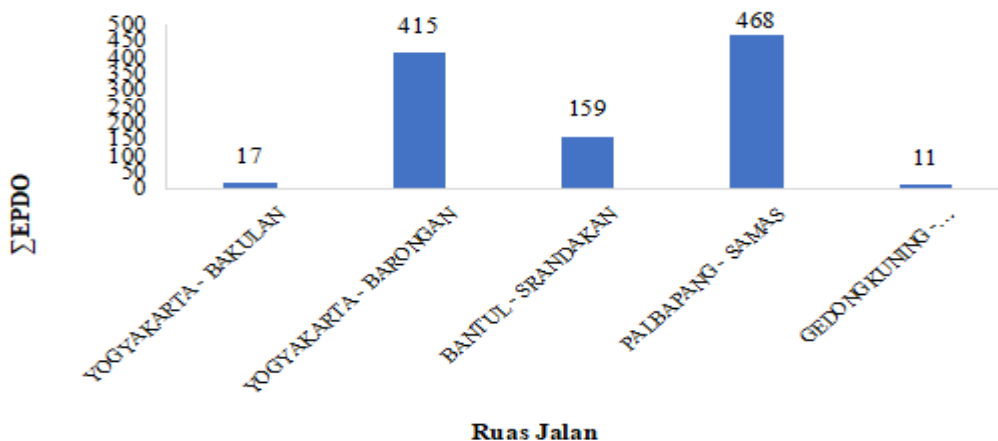
Gambar 4.1 Daerah rawan kecelakaan berdasarkan nilai EPDO (Polres Kabupaten Bantul, 2017)

Dari Tabel 4.1 dan Gambar 4.1 menunjukkan nilai EPDO pada ruas jalan di Kabupaten Bantul tertinggi adalah sebesar 468 yaitu pada ruas jalan Palbapang – Samas. Ruas jalan Palbapang – Samas ini memiliki dua lajur yang terbagi dalam dua arah tanpa pemisah arus lalu lintas (2/2 UD). Ruas jalan yang diteliti dimulai dari Simpang Jalan Bantul hingga Jalan Samas. Setelah dilakukan survei lapangan, terdapat 28 zona simpang di ruas jalan palbapang-samas yang akan dilakukan pengamatan dan pengisian *daftar periksa* audit keselamatan jalan.

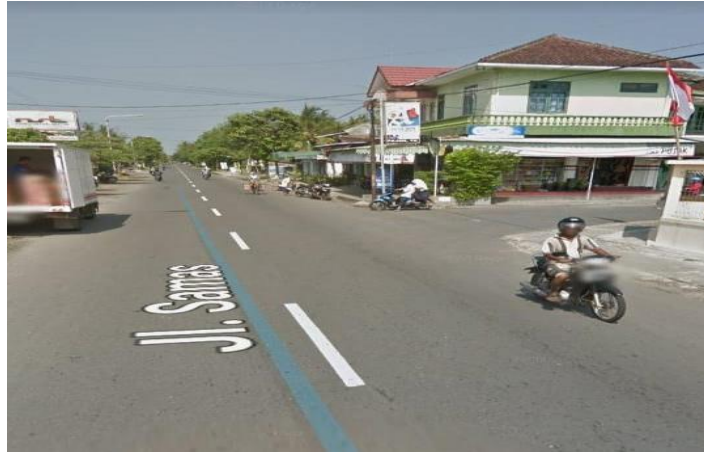
Gambar 4.2 Kondisi zona simpang ke-20

mempengaruhi keadaan seluruh bagian-bagian jalan. Dari hasil pengamatan ruas jalan Palbapang-Samas pada titik ke-20 kecepatan rata-rata kendaraan yang melintas di ruas jalan Palbapang-Samas sebesar 46,597 km/jam, sehingga masih berada di bawah batas kecepatan untuk ruas jalan tersebut yaitu 60 km/jam. Kecepatan yang semakin tinggi meningkatkan risiko kecelakaan karena beberapa alasan, seperti pengemudi kehilangan kontrol kendaraan, tidak mampu mengantisipasi bahaya yang datang secara tepat waktu dan juga menyebabkan pengguna jalan lain salah mempertimbangkan kecepatan kendaraan. Selain itu, setelah pengemudi bereaksi dan mengerem, jarak berhenti juga semakin jauh jika kecepatan semakin tinggi. Untuk mengantisipasi hal tersebut, perlu adanya rambu batas kecepatan agar mendefinisikan batas kecepatan yang dapat diterima. Rambu tersebut merupakan indikator dasar tentang kecepatan maksimal yang diperbolehkan menurut peraturan.

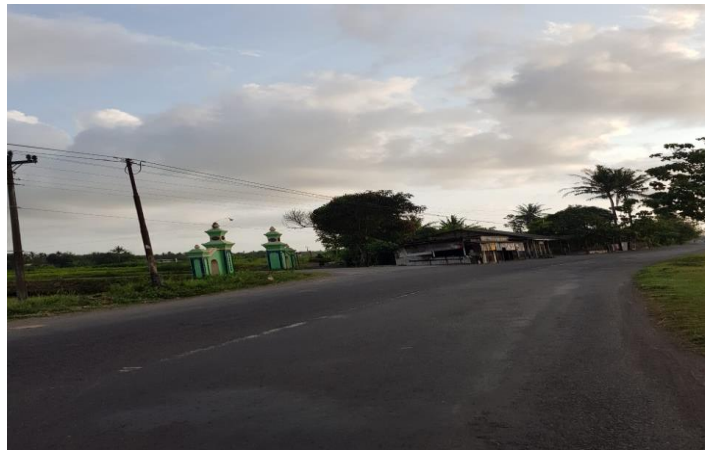
Gambar 4.3 Kondisi zona simpang ke-22

Pada titik ke-22 dan 25, kecepatan kendaraan rata-rata masing-masing secara berurutan adalah sebesar 43,5 km/jam dan 46,6 km/jam.

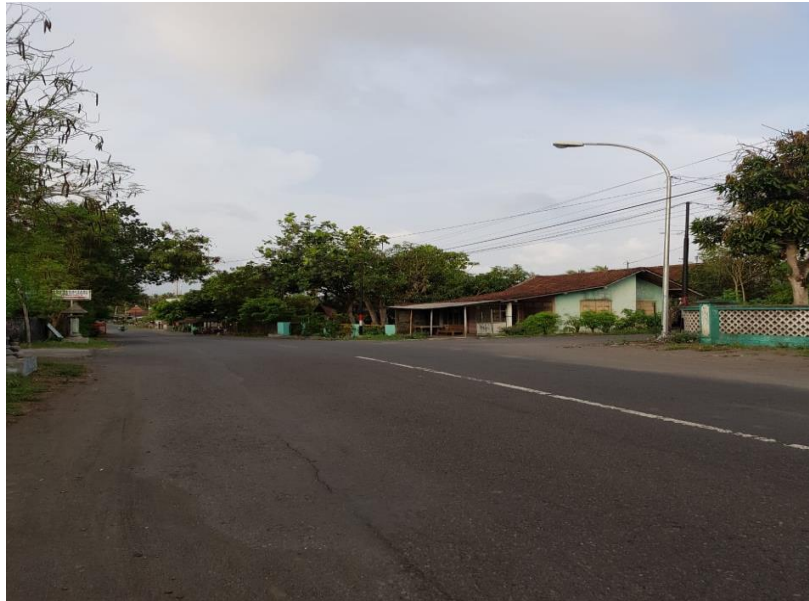
Gambar 4.4 Kondisi zona simpang ke-25

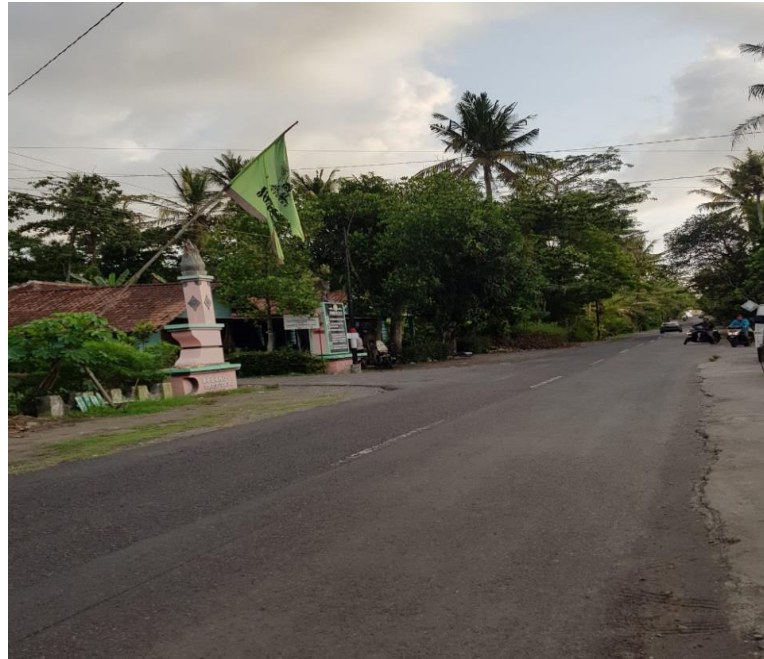
Gambar 4.5 Kondisi zona simpang ke-26

Pada titik ke-26, kecepatan kendaraan rata-rata mengalami penurunan menjadi 34,4 km/jam. Pada titik ini, di sisi ruas jalan merupakan kawasan permukiman, sehingga kendaraan akan melaju lebih pelan dan menurunkan

kecepatannya. Dan lebar ruas jalan pada titik ini mengalami penyempitan sampai dengan titik akhir ruas jalan Palbpang-Samas.

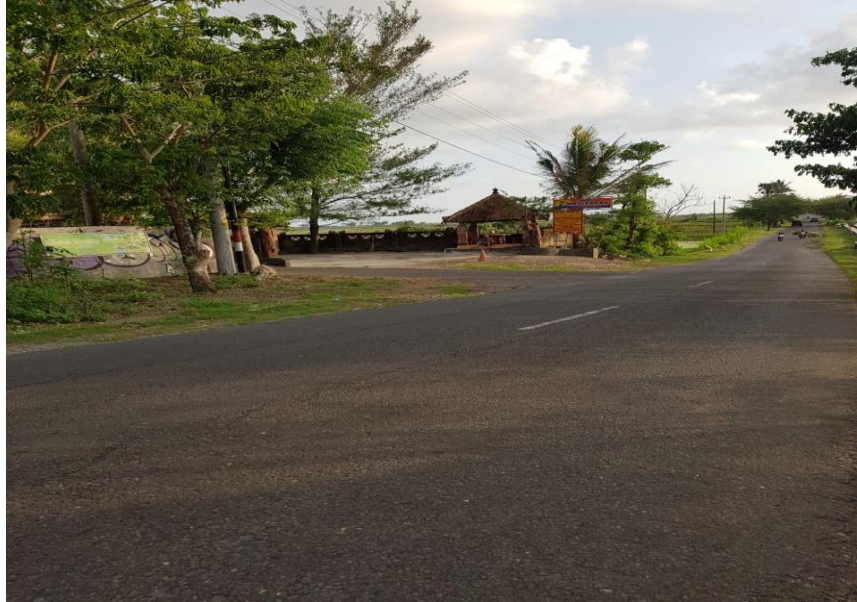
Gambar 4.6 Kondisi zona simpang ke-27

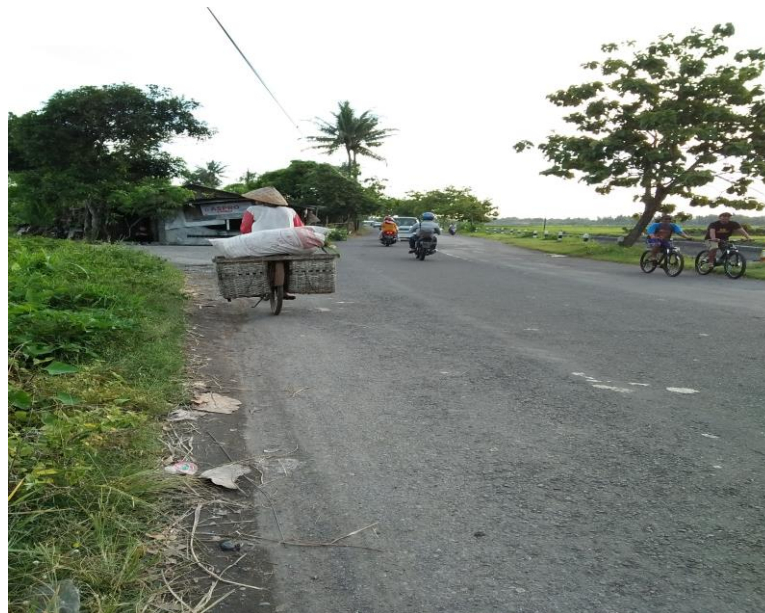
Gambar 4.7 Kondisi ruas jalan dimana tidak terdapat lajur sepeda

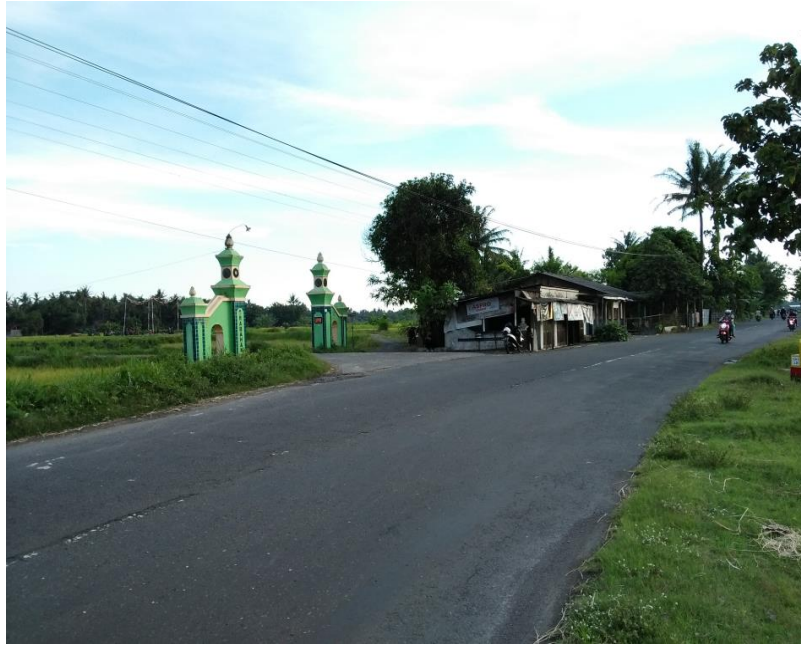
Gambar 4.8 Kondisi ruas jalan dimana tidak terdapat lampu penerangan jalan

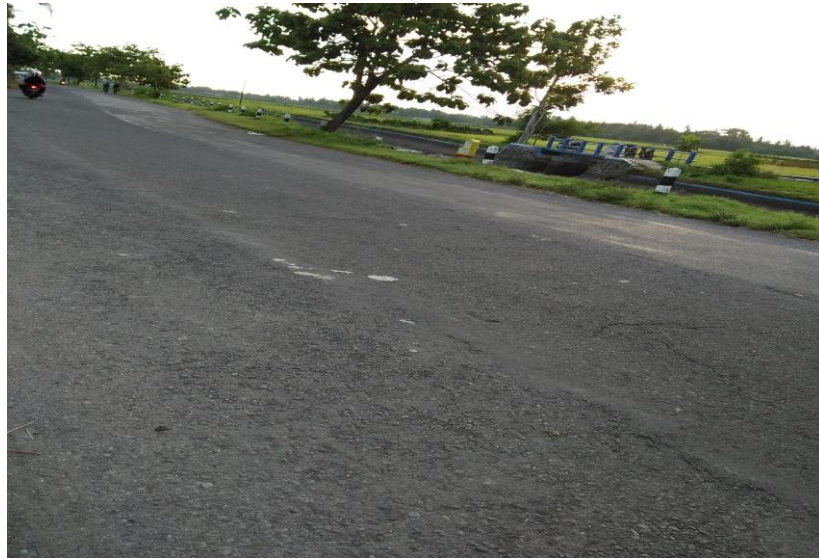
Gambar 4.9 Marka jalan yang tidak terlihat

Berdasarkan hasil pengamatan langsung dilapangan, untuk garis marka pada ruas jalan Palbapang-Samas sudah ada, tetapi pada beberapa titik atau ruas jalan dimulai dari km 11, garis marka mulai memudar dan tidak terlihat, sehingga diperlukan pengecatan ulang untuk garis marka pada kondisi tersebut.

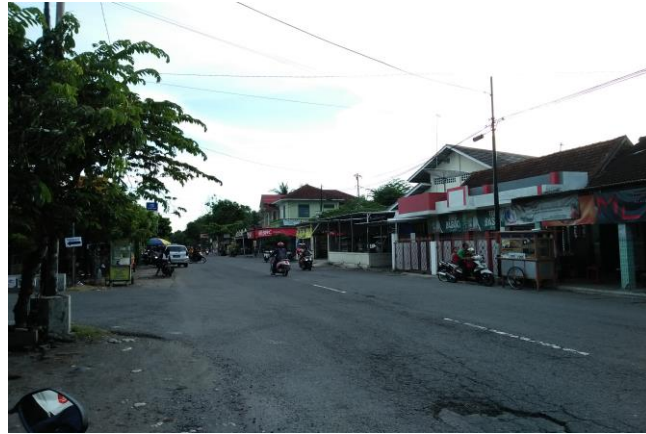
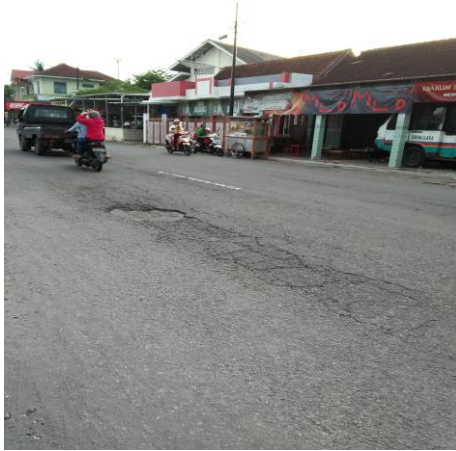
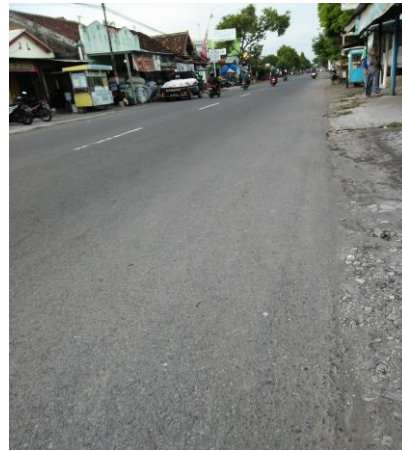
Gambar 4.10 Kondisi di salah satu persimpangan di ruas jalan Palbapang-Samas

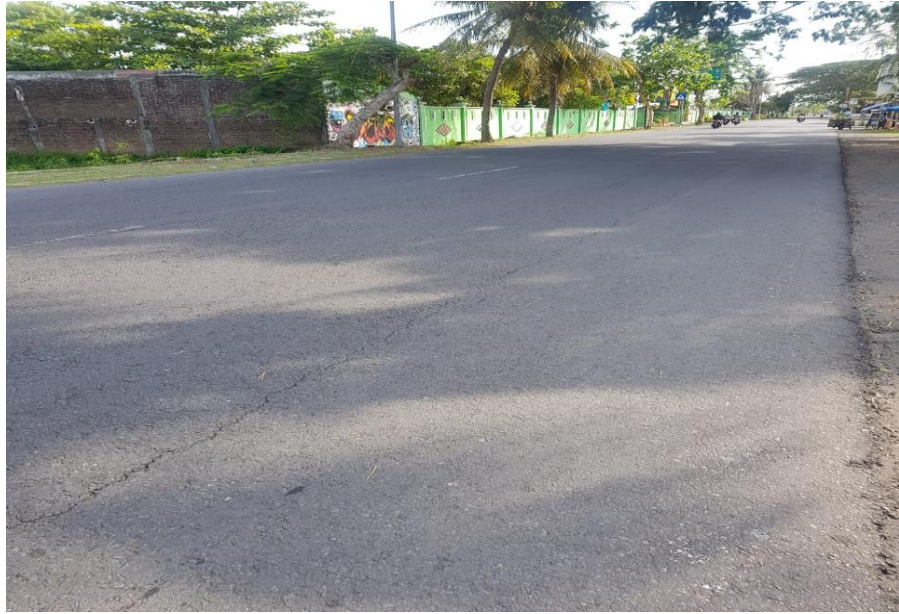
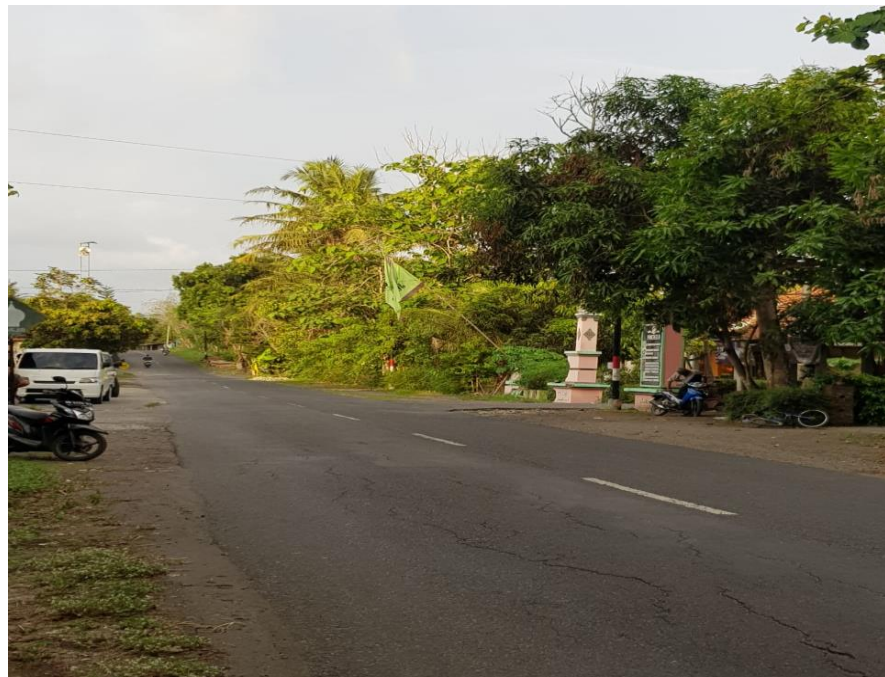
Gambar 4.11 Visualisasi ruas jalan palbapang – samas dengan lebar jalan
7 m

Gambar 4.12 Visualisasi ruas jalan palbapang – samas dengan lebar jalan
7 m

Jalan Palbapang – Samas memiliki lebar jalur lalu lintas yaitu $2 \times 3,5$ m sesuai dengan persyaratan teknis jalan untuk jalan kolektor. Setelah melakukan survei pengamatan dan pengukuran langsung dilapangan, terdapat penyempitan ruas jalan dimulai dari km 11,3 dengan lebar jalan menjadi 5 m.

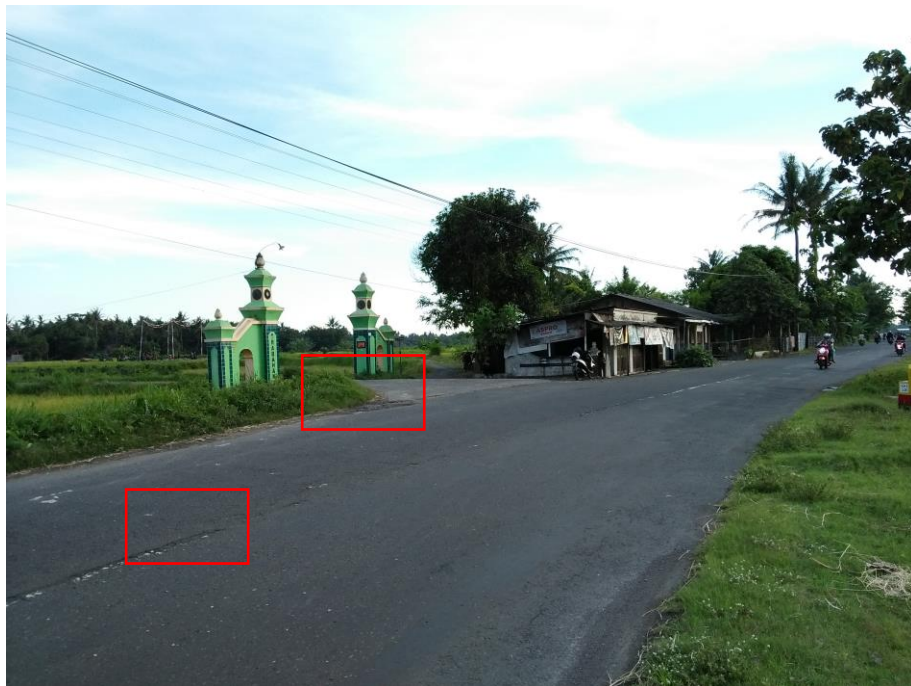
Gambar 4.13 Kondisi ruas jalan dengan garis marka tidak terlihat

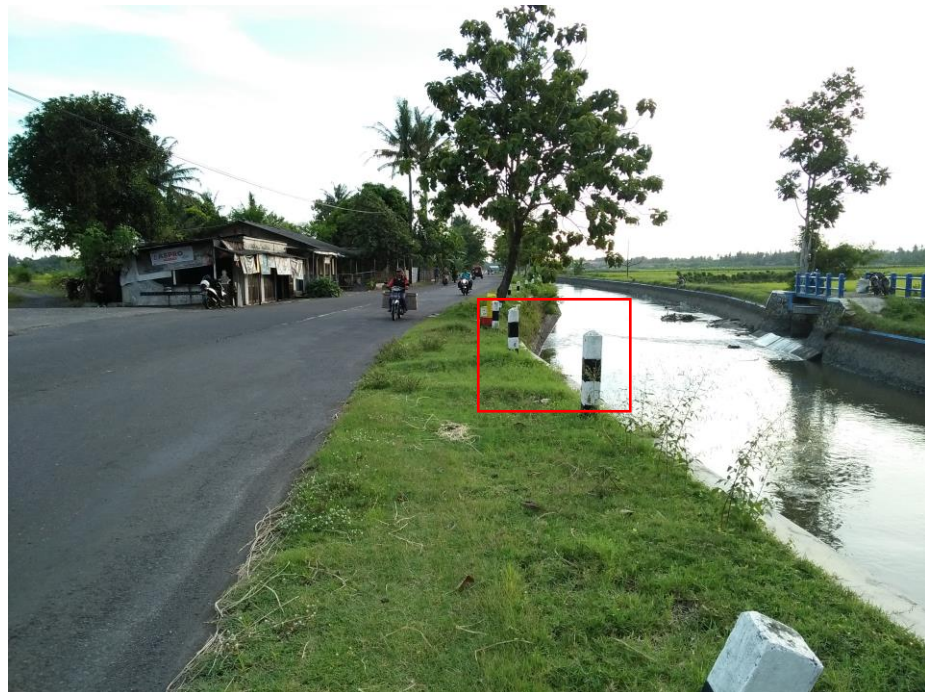
Berdasarkan hasil survei pengamatan langsung di ruas jalan Palbapang-Samas sepanjang 12,65 km untuk pagar pengaman jalan berupa balok beton pengaman. Dari segi keamanan dan keselamatan dianggap belum menjamin bagi pengguna jalan dan belum sesuai dengan standar keamanan jalan.

Gambar 4.14 Kondisi pagar pengaman jalan
