BAB I

PENDAHULUAN

Pantai Labuhan Haji merupakan pantai yang berhadapan langsung dengan selat alas yang memisahkan Pulau Lombok dengan Pulau Sumbawa. Pantai Labuhan Haji berada di Kecamatan Labuhan Haji, Lombok Timur, Nusa Tenggara Barat. Topografi wilayah Pantai Labuhan Haji umumnya relatif datar dengan kemiringan hampir rata-rata (0-1%). Lokasi Pantai Labuhan Haji dapat dilihat pada **Gambar 1.1**.

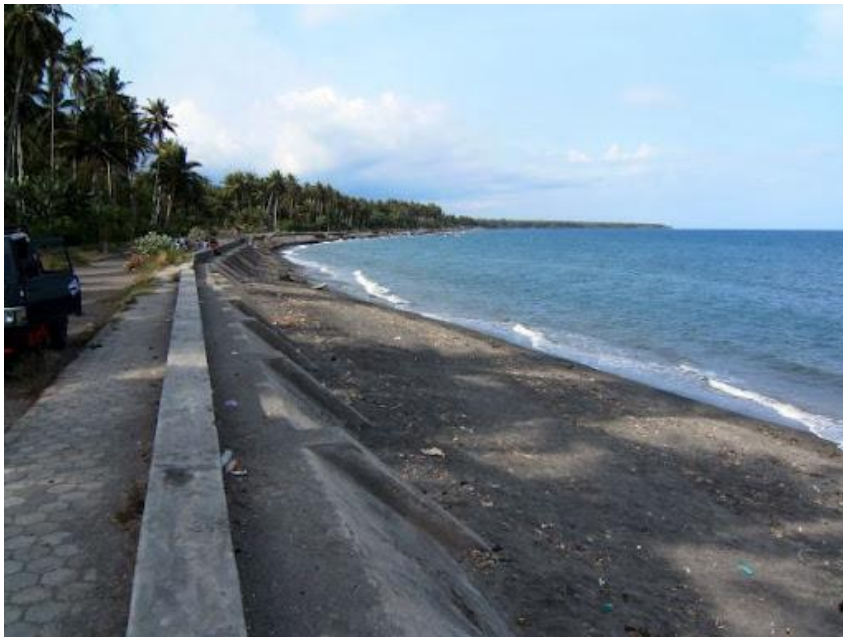
Permasalahan yang terjadi di Pantai Labuhan Haji yaitu erosi dan abrasi, yang diakibatkan oleh pemanasan global, sehingga terjadi kenaikan muka air laut. Akibat dari Fenomena ini Bangunan pantai yang terdapat pada Pantai Labuhan Haji sedikit demi sedikit mulai hancur dan pada tahun 2016 ini bangunan pantai seperti *Seawall* (Dinding Pantai) tinggal menyisakan bagian struktur yang hancur, dan sedimen yang terdapat pada pantai tersebut ikut terbawa gelombang laut. Dapat dilihat pada **Gambar 1.2 dan 1.3**

Gambar 1.2 Bangunan *Seawall* sebelum terjadi kerusakan

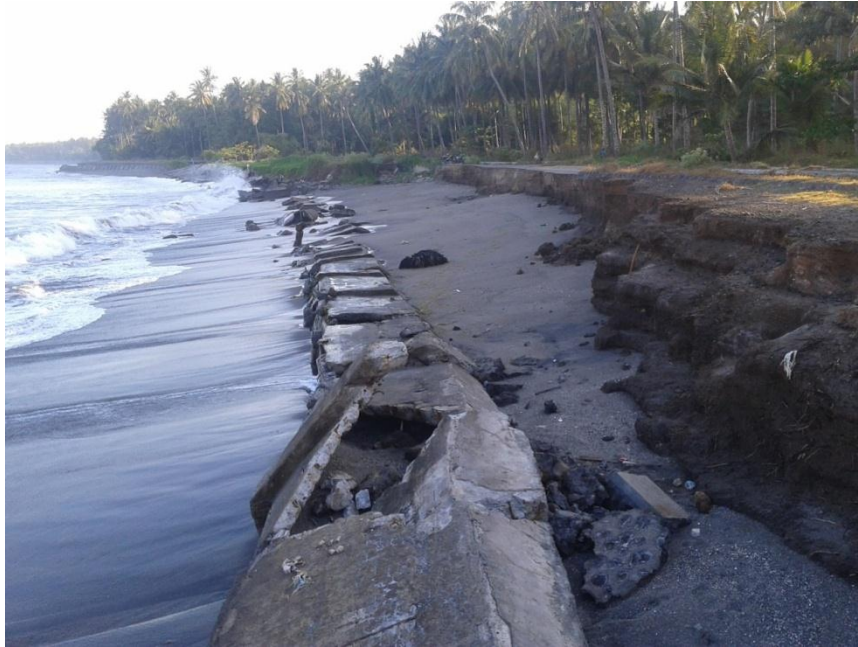
Gambar 1.3 Bangunan *Seawall* setelah terjadi kerusakan

Abrasi yang terjadi pada Pantai Labuhan Haji ini telah menghancurkan Bangunan Pantai seperti *Seawall* dan Jalan di pinggir pantai, sehingga sedimen yang berada di area pantai ikut terbawa gelombang yang mengakibatkan mundurnya garis pantai hingga 3 sampai 4 meter.
