BAB V
ANALISIS DATA DAN PEMBAHASAN

C. Audit Keselamatan Jalan.

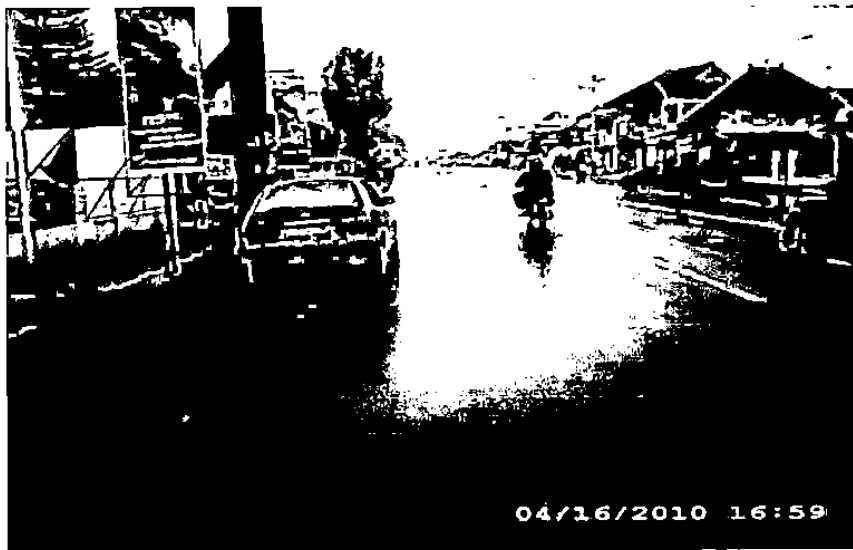
Dalam pengamatan ditemui banyak sekali yang menjadikan badan jalan sebagai tempat parkir sehingga dapat mengganggu arus lalu lintas dan mengganggu pengguna jalan lainnya.

Gambar 5.9. Foto Keadaan Kendaraan yang Parkir di Badan Jalan.

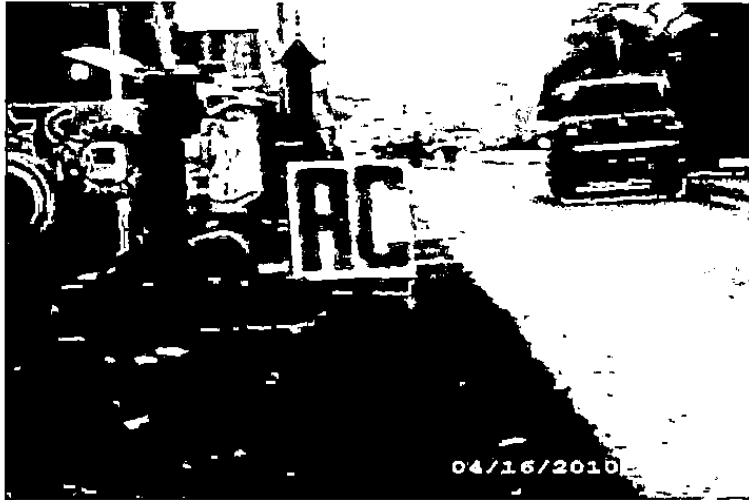
Bahu jalan yang sama antara yang sebelah kanan 1,5 m dan kiri 1,5 m. Bahu jalan juga banyak digunakan sebagai tempat parkir kendaraan dan

tempat pamflet-pamflet kios, sehingga dapat mengganggu arus kendaraan bermotor.

Gambar 5.9. Foto Bahu Jalan yang Digunakan Untuk Pamflet Toko.

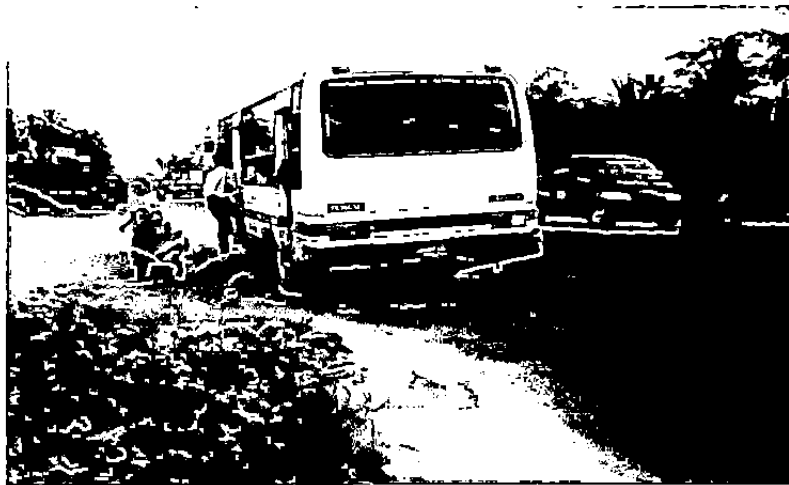
Pada ruas jalan ini tidak terdapat fasilitas pemberhentian bus, sehingga bus yang akan menaikkan atau menurunkan penumpang berhenti pada bahu jalan dan perkerasan jalan.

Gambar 5.11. Bus yang Sedang Menurunkan Penumpang.
