**BAB V**  
**ANALISIS DATA DAN PEMBAHASAN**

### C. Audit Keselamatan Jalan

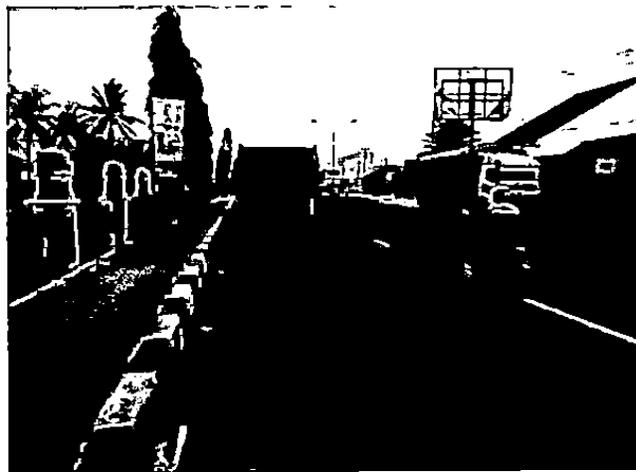
Gambar 5.8. Kondisi Jalan yang Menyempit pada km 76

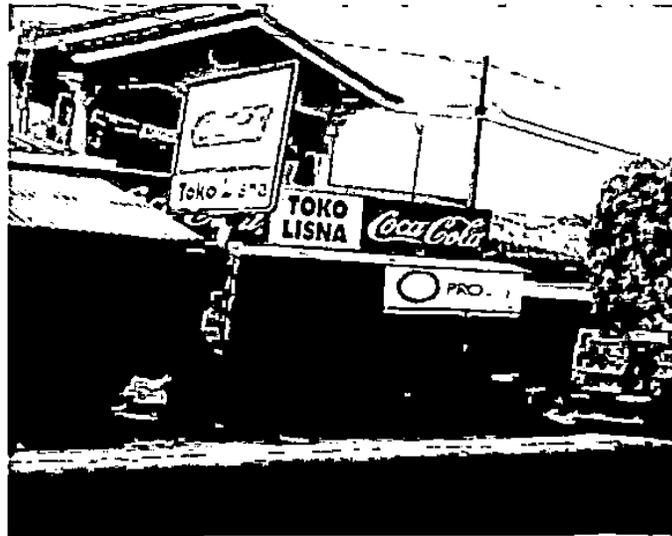
Gambar 5.10. Bahu Jalan yang Digunakan untuk Papan Pamflet

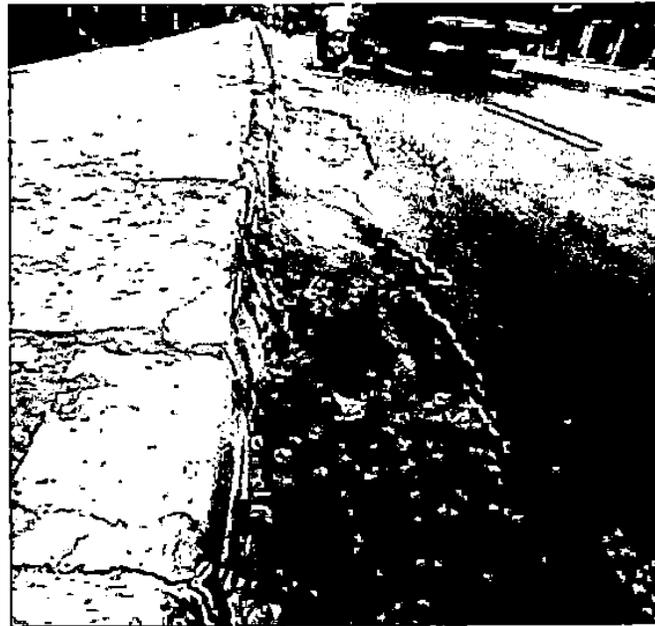
Gambar 5.11. Keadaan Bahu Jalan yang Rusak

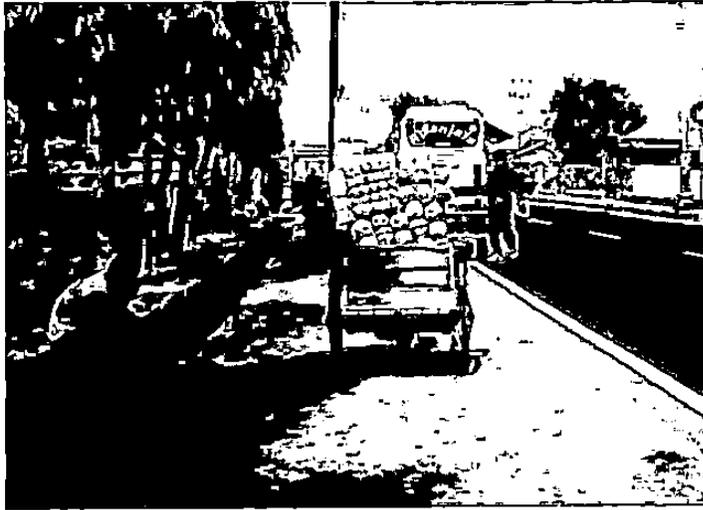
Gambar 5.14. Foto Keadaan Kendaraan yang Parkir di Bahu Jalan

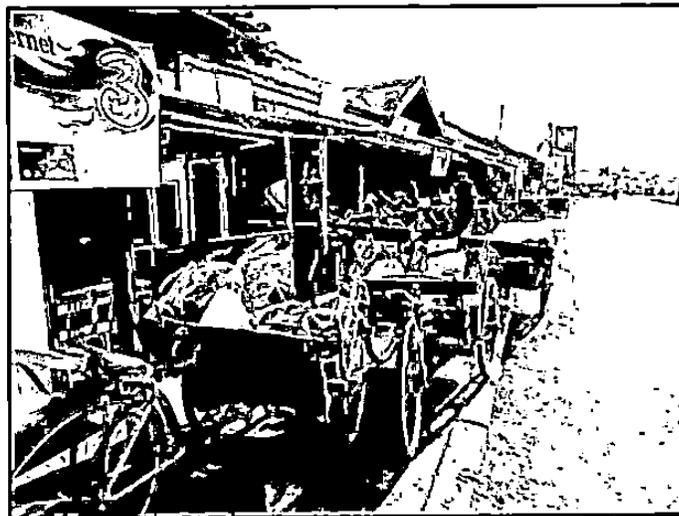
Gambar 5.15. Foto Kendaraan yang Parkir di Trotoar

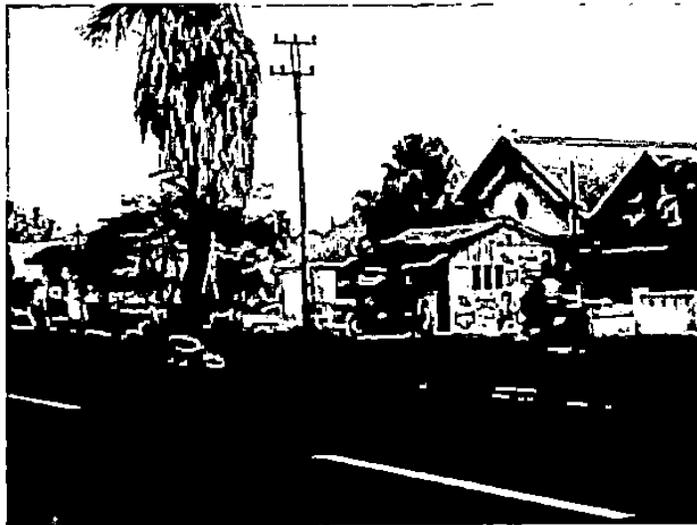
Marka garis tengah pada ruas jalan Pantura km 75-80 sudah cukup memadai. Hanya saja perlu perawatan kembali, dengan memperjelas kembali pada km tertentu, seperti pada km 75. Pada lokasi studi tersedia

Gambar 5.17. Kondisi Marka Jalan

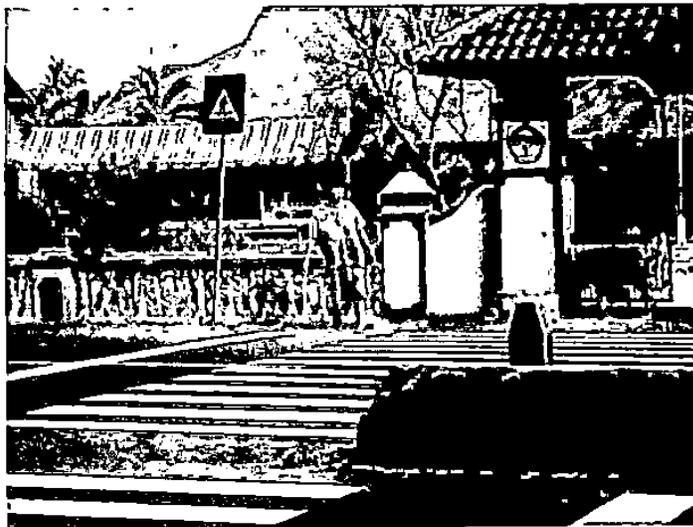
ada fasilitas untuk penyeberangan pejalan kaki (*Zebra Cross*). Hal ini dapat memberikan peringatan pada pengemudi kendaraan yang melintas, sehingga berhati-hati bagi kendaraan yang melewati.

Gambar 5.18. Foto Keadaan Tempat Penyeberangan (*Zebra Cross*)

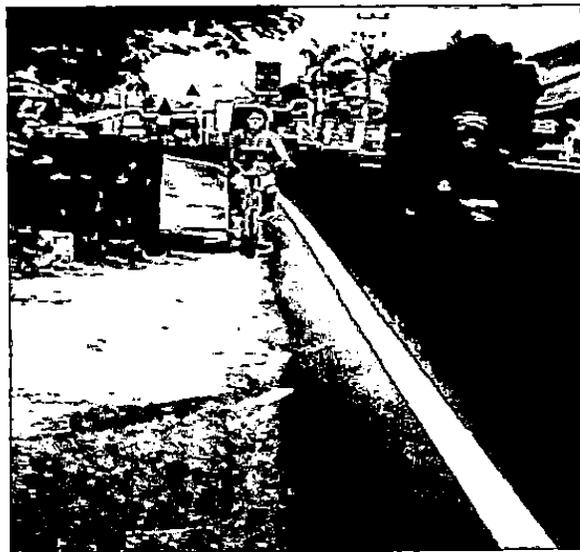
Lajur sepeda tidak tersedia pada ruas jalan ini, sehingga pemakai sepeda di jalan menggunakan bahu jalan atau badan jalan dan hal ini sangat membahayakan keselamatan pemakai sepeda ataupun pengguna kendaraan tak bermotor lainnya.

Gambar 5.19. Foto Pemakai Sepeda

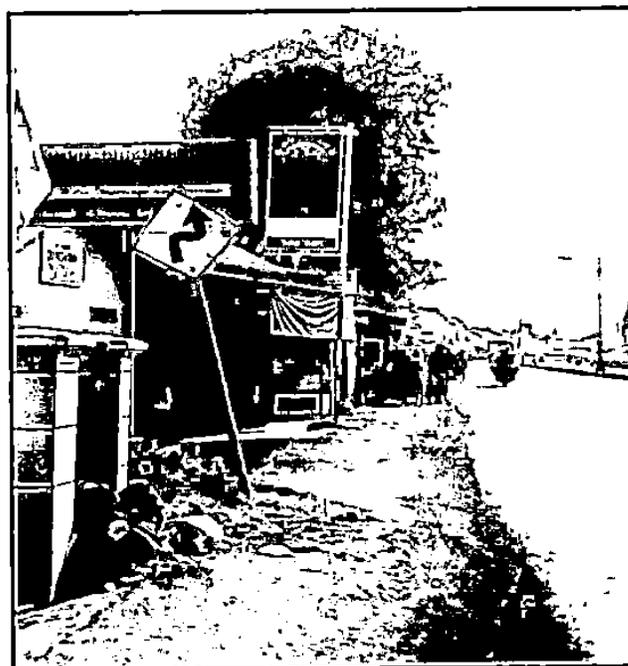
Papan petunjuk arah dan papan iklan sudah diletakkan secara tepat dan tidak mengganggu pengguna jalan, Hanya kondisinya kurang baik.
