**BAB V**  
**HASIL DAN PEMBAHASAN**

**A. Kondisi Morfologi**

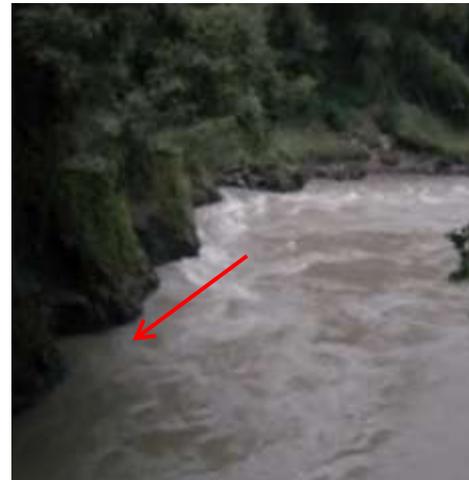
Gambar 5.8 Foto Agradasi dan Degradasi Pengamatan 4

No Gambar	Keterangan Gambar	
	Agradasi	Degradasi
1.	Di bagian hilir Jembatan Klangon terdapat Agradasi yang berupa bebatuan dan rumput.	Tidak ada
2.	Di bagian hilir Jembatan Klangon terdapat Agradasi yang berupa bebatuan.	Tidak ada
3.	Di bagian hulu Jembatan Klangon terdapat Agradasi yang berupa pasir, kerikil dan bebatuan.	Tidak ada
4.	Tidak ada	Di bagian hilir Jembatan Klangon terdapat Degradasi yang berupa bebatuan dan pasir.
5.	Tidak ada	Di bagian hilir Jembatan Klangon terdapat Degradasi yang berupa bebatuan dan pasir.
6.	Tidak ada	Di bagian hulu Jembatan Klangon terdapat Degradasi yang berupa bebatuan.

2.	Agradasi material Gunung Merapi yang berupa pasir dan bebatuan sangat terlihat jelas melalui peta citra satelit dan hampir menutupi aliran sungai	Degradasi sangai banyak dikarenakan banyak agradasi di tengah sungai.	Pemantauan dan pemeliharaan sungai. Pengerukan agradasi agar sungai lebih luas. Dibangun pengaman tebing.

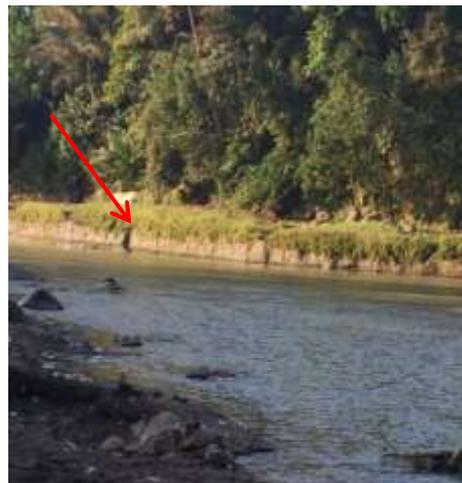
Gambar 5.11 Foto Agradasi dan Degradasi Pengamatan 5

No Gambar	Keterangan Gambar	
	Agradasi	Degradasi
1.	Di bagian hulu Jembatan Ancol terdapat Agradasi yang berupa pasir dan bebatuan.	Tidak ada
2.	Di bagian hilir Jembatan Ancol terdapat Agradasi yang berupa bebatuan dan pasir.	Tidak ada
3.	Di bagian hulu Jembatan Ancol terdapat Agradasi yang berupa bebatuan dan pasir.	Tidak ada
4.	Di bagian hulu Jembatan Ancol terdapat Agradasi yang berupa bebatuan dan pasir.	Tidak ada
5.	Tidak ada	Di bagian hulu Jembatan Ancol terdapat Agradasi yang berupa tanah.

3.	Agradasi sangat banyak terlihat berupa material material Gunung Merapi dan hampir menutupi aliran sungai.	Degradasi sangat banyak dikarenakan disepanjang J3-J4 tidak terlihat bangunan pengaman tebing sungai.	Pemantauan dan pemeliharaan sungai. Pengerukan agradasi. Dibangun pengaman tebing.

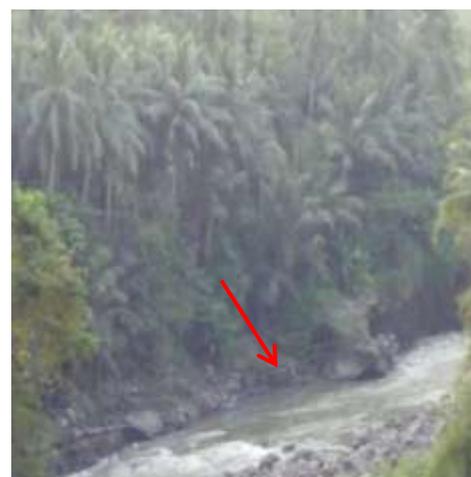
Gambar 5.14 Foto Agradasi dan Degradasi Pengamatan 6

No Gambar	Keterangan Gambar	
	Agradasi	Degradasi
1.	Di bagian hilir Jembatan Gantung Duwet terdapat Agradasi yang berupa batuan dan pasir.	Tidak ada
2.	Di bagian hulu Jembatan Gantung Duwet terdapat Agradasi yang berupa pasir dan batuan.	Tidak ada
3.	Di bagian hulu Jembatan Gantung Duwet terdapat Agradasi yang berupa pasir dan bebatuan	Tidak ada
4.	Di bagian hilir Jembatan Gantung Duwet terdapat Agradasi yang berupa bebatuan.	Tidak ada
5.	Tidak ada	Di bagian hilir Jembatan Gantung Duwet terdapat Degradasi yang berupa tanah dan kerikil.
6.	Tidak ada	Di bagian hulu Jembatan Gantung Duwet terdapat Degradasi yang berupa tanah dan bebatuan.

4.	Sama dengan ruas sebelumnya, agradasi sangat terlihat jelas di peta citra satelit, di sekitar J6 terdapat agradasi yang disebabkan oleh penambangan pasir ilegal.	Degradasi terlihat dari peta citra satelit. Tidak terlalu banyak dikarenakan agradasi yang lebih dominan di ruas ini.	Pemantauan dan pemeliharaan sungai. Pengerukan agradasi yang hampir menutupi aliran sungai. Penyuluhan atau peringatan bahaya penambangan pasir di sungai.

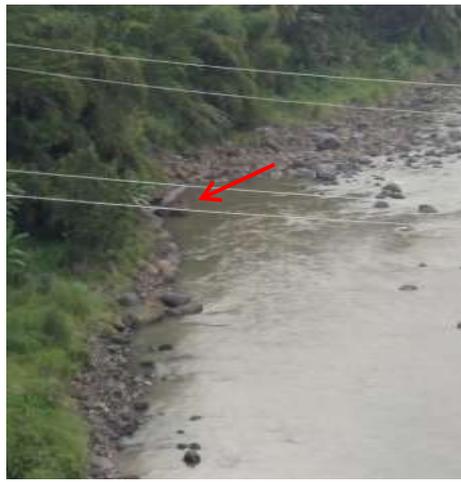
Gambar 5.17 Foto Agradasi dan Degradasi Pengamatan 7

No Gambar	Keterangan Gambar	
	Agradasi	Degradasi
1.	Di bagian hilir Jembatan Kreo terdapat Agradasi yang berupa pasir dan kerikil.	Tidak ada
2.	Di bagian hulu Jembatan Kreo terdapat Agradasi yang berupa bebatuan.	Tidak ada
3.	Di bagian hulu Jembatan Kreo terdapat Agradasi yang berupa pasir dan bebatuan.	Tidak ada
4.	Di bagian hilir Jembatan Kreo terdapat Agradasi yang berupa bebatuan dan pasir.	Tidak ada
5.	Tidak ada	Di bagian hilir Jembatan Kreo terdapat Degradasi yang berupa pasir dan kerikil.
6.	Tidak ada	Di bagian hilir Jembatan kreو terdapat Degradasi yang berupa bebatuan dan pasir.

5.	Agradasi sangat sedikit terlihat.	Degradasi yang terlihat sedikit.	Pemantauan dan pemeliharaan sungai.

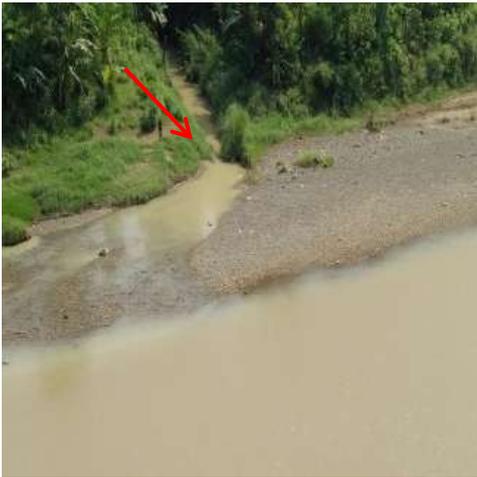
Gambar 5.29 Foto Agradasi dan Degradasi Pengamatan 15

No Gambar	Keterangan Gambar	
	Agradasi	Degradasi
1.	Di bagian hulu Jembatan Kereta Api Mbeling terdapat Agradasi yang berupa pasir.	Tidak ada
2.	Di bagian hilir Jembatan Kereta Api Mbeling terdapat Agradasi yang berupa kerikil.	Tidak ada
3.	Di bagian hilir Jembatan Kereta Api Mbeling terdapat Agradasi yang berupa pasir dan kerikil.	Tidak ada
4.	Tidak ada	Di bagian hilir Jembatan Kereta Api Mbeling terdapat Degradasi yang berupa tanah.
5.	Tidak ada	Di bagian hilir Jembatan Kereta Api Mbeling terdapat Degradasi yang berupa tanah.

7.	Agradasi terlihat di peta citra satelit, ada penambangan pasir ilegal.	Degradasi sangat sedikit yang terlihat.	Pemantauan dan pemeliharaan sungai. Penyuluhan atau larangan keras untuk penambangan pasir ilegal.

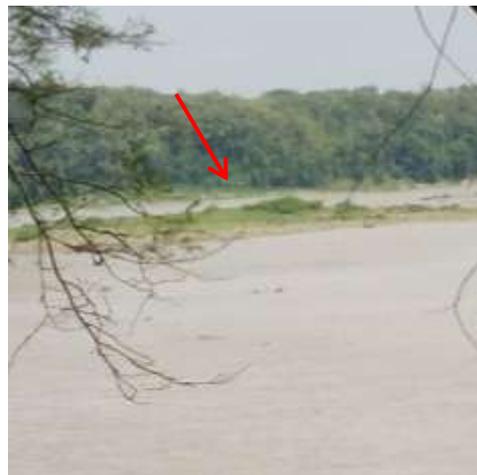
Gambar 5.31 Foto Agradasi dan Degradasi Pengamatan 16

No Gambar	Keterangan Gambar	
	Agradasi	Degradasi
1.	Di bagian hilir Groundsil Bantaran terdapat Agradasi yang berupa tanah, bebatuan dan rumput.	Tidak ada

8.	Sangat banyak agradasi yang terlihat jelas dan hampir menutupi aliran sungai.	Degradasi tidak terlalu banyak terlihat dikarenakan di kiri/kanan sungai banyak agradasi.	Pemantauan dan pemeliharaan sungai. Pengerukan agradasi yang hampir menutupi aliran sungai.

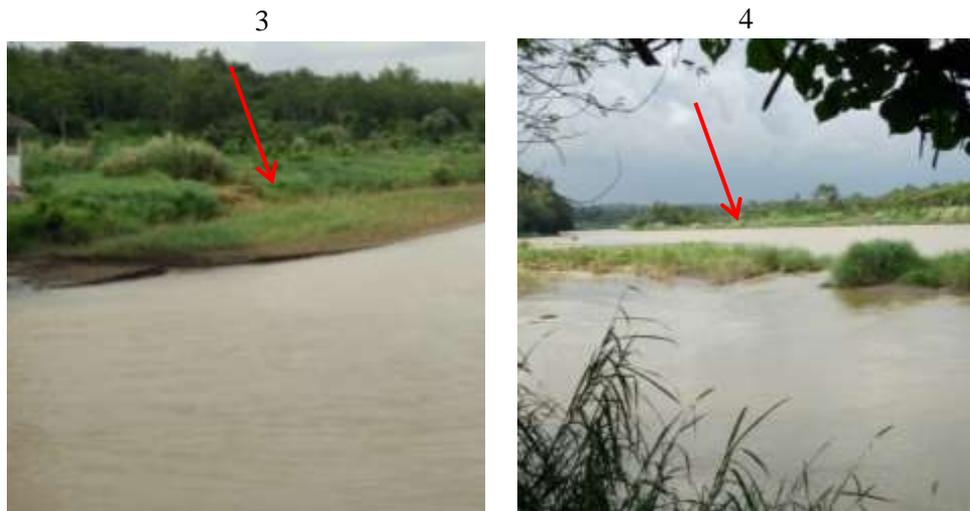
Gambar 5.40 Foto Agradasi dan Degradasi Pengamatan 23

Penambangan pasir yang ada di sekitar Bendung Sapon merupakan penambangan pasir ilegal, pengerukan pasir yang dilakukan secara terus menerus dalam jangka waktu lama membuat tumpukan pasir terus berkurang, sehingga dasar sungai semakin dalam. Penambangan ini kalau tidak dikendalikan bisa berdampak pada rusaknya bendung dan jembatan disekitarnya.

No Gambar	Keterangan Gambar	
	Agradasi	Degradasi
1.	Di hilir Bendung Sapon terdapat Agradasi dan penambangan pasir yang berupa pasir dan kerikil	Tidak ada
2.	Di bagian hilir Bendung Sapon terdapat Agradasi yang berupa tanah dan rumput.	Tidak ada
3.	Di bagian hilir Bendung Sapon terdapat Agradasi yang berupa rumput, tanah dan bebatuan.	Tidak ada

9.	Sangat banyak agradasi berupa pasir dan menjadi tempat penambangan pasir ilegal disekitar Bendung Sapon.	Sedikit degradasi yang terlihat.	Penertiban dan pelarangan para penambang pasir ilegal. Pemantauan dan pemeliharaan sungai.

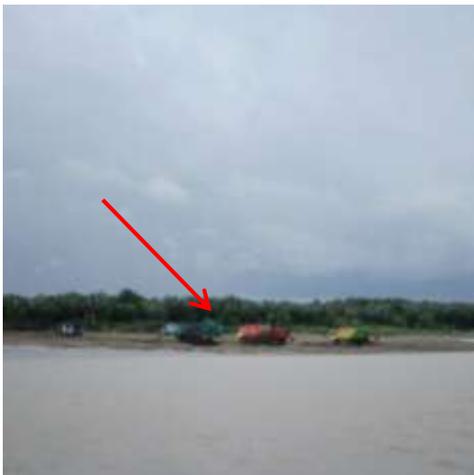
Gambar 5.43 Foto Agradasi dan Degradasi Pengamatan 24

Dataran Banjir adalah dataran rendah di kanan kiri sungai yang terbentuk dari material hasil pengendapan banjir aliran sungai. Pada saat banjir datang, air meluap ke kanan kiri alur sungai. Luapan air ini membawa material sedimen yang kemudian diendapkan di kanan kiri sungai. Proses ini berlangsung lama, hingga terbentuk dataran banjir seperti gambar 1, 2 dan 3.

No gambar	Keterangan Gambar	
	Agradasi	Degradasi
1.	Di bagian hilir Jembatan Srandakan terdapat Agrdasi yang berupa tanah, kerikil dan bebatuan.	Tidak ada
2.	Di bagian hilir Jembatan Srandakan terdapat Agredasi yang berupa tanah dan rumput.	Tidak ada
3.	Di bagian hulu Jembatan Srandakan terdapat Agradasi yang berupa tanah dan rumput.	Tidak ada
4.	Di bagian hilir Groundsil Srandakan terdapat Agradasi yang berupa bebatuan dan pasir.	Tidak ada
5.	Di bagian hilir Groundsil Srandakan terdapat Agradasi yang berupa pasir dan kerikil.	Tidak ada

10.	Agradasi sangat banyak hampir di sepanjang ruas terdapat agradasi pasir yang lebih dominan. Oleh karena itu di ruas ini sangat banyak penambangan pasir.	Degradasi tidak terlihat dikarenakan agradasi dikiri dan kanan sungai.	Penertiban dan larangan untuk tambang pasir ilegal. Pemantauan dan pemeliharaan sungai.
