ASSESSMENT MORFOLOGI SUNGAI PROGO
(Studi Kasus : Tengah – Hilir Sungai Progo Yogyakarta)¹

Fandi Reza Syamsu², Nursetiawan, S.T., M.T., Ph.D³, Puji Harsanto⁴

*Jurusan Teknik Sipil, Fakultas Teknik
Universitas Muhammadiyah Yogyakarta*

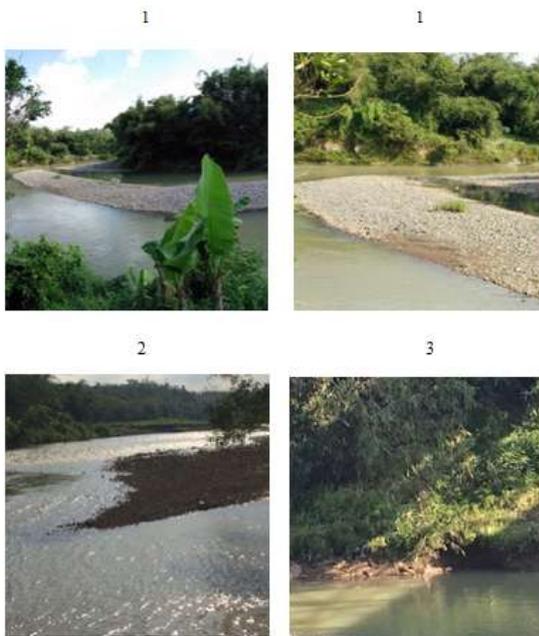
Gambar 5.3 Foto Agradasi dan Degradasi Ruas 1

Tabel 2 Kondisi Morfologi Sungai Ruas 1

No Gambar	Keterangan	
	Agradasi	Degradasi
1	Di bagian hulu Jembatan Ancol terdapat Agradasi yang berupa tanah.	Tidak ada
2	Di bagian hulu Jembatan Brojonalan terdapat sedimen yang berupa krikil, bebatua, dan pasir.	Tidak ada
3	Tidak ada	Di bagian hulu Jembatan Brojonalan terdapat gerusan yang berupa tanah.
