BAB IV

PEMBAHASAN

4.1 Hasil pemeriksaan dan pengukuran

4.1.1 Komponen yang terdapat pada transmisi otomatis Yamaha Mio.

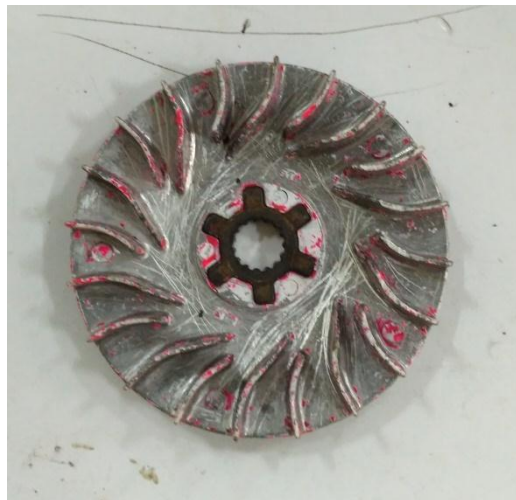
Gambar 4.2 *primary fixed sheave*

Hasil pemeriksaan : tidak mengalami goresan pada dinding luar *pulley*, maka masih bagus.

Hasil pemeriksaan : tidak ada keretakan pada *driven face*.

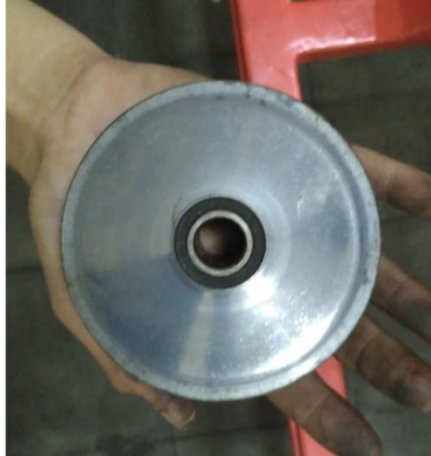
Gambar 4.3 *Primary sliding sheave*

Hasil pemeriksaan : tidak mengalami kerusakan, masih layak di gunakan

Hasil pemeriksaan : masih baik dan masih layak di gunakan

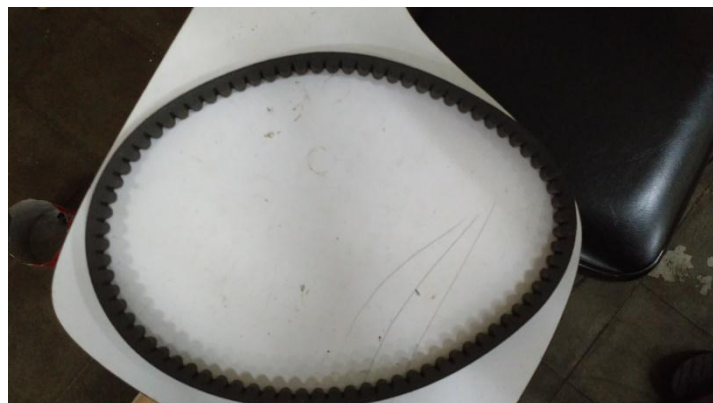
Gambar 4.4 *V-belt*

Ketebalan *V-belt* standar : 18,2 mm

Hasil pemeriksaan pada *V-belt* : 17,2 mm

Batas penggunaan *V-belt* : 17,2 mm

Kesimpulan pemeriksaan : Kondisi *V-belt* sudah tidak layak dan harus diganti.

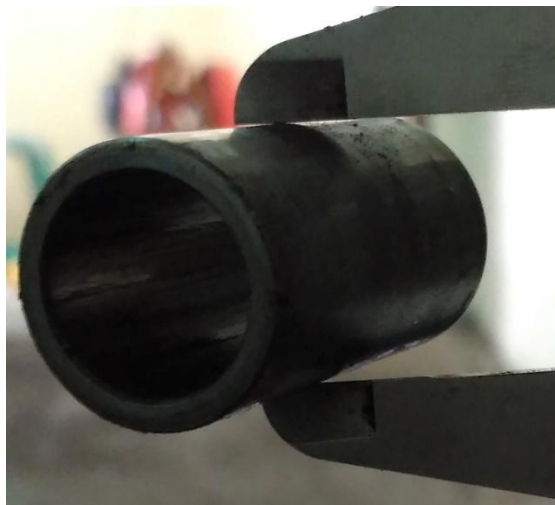
Gambar 4.5 proses mengukur *Spacer*

Hasil pemeriksaan diameter *spacer* 21,95 mm, di ukur dengan jangkasorong .

Kesimpulan hasil pemeriksaan : Kondisi bos masih layak untuk digunakan.

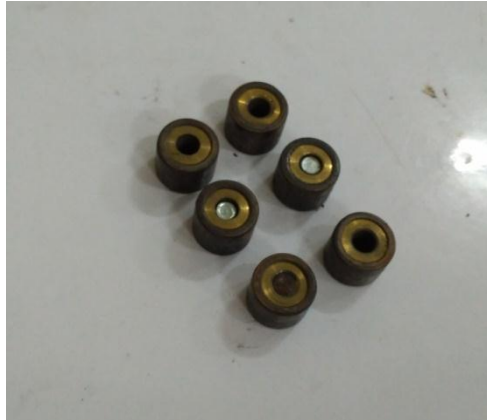
Gambar 4.6 *primary sheave weight*

Standar diameter *Primary sheave weight* : 15 mm

Hasil pemeriksaan diameter *Primary sheave weight* : 15 mm

Batas penggantian *Primary sheave weight* : 14,5 mm

Kesimpulan hasil pemeriksaan: Kondisi *Primary sheave weight* masih standar, dan masih layak digunakan.

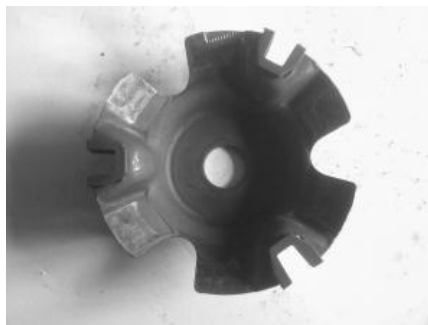
Gambar 4.7. *Slider*

Hasil pemeriksaan pada plat penahan : Tidak ada keretakan dan keausan pada *Slider*, masih layak digunakan.

Kesimpulan *slider* masih layak digunakan.

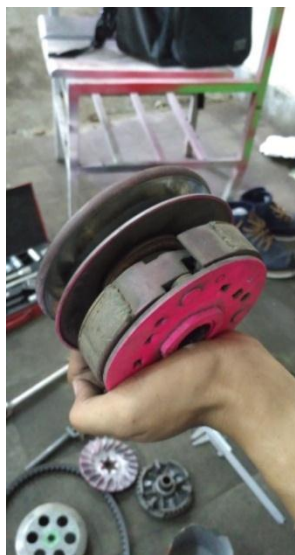
Gambar 4.8 memeriksa *clutch carrier*

Ketebalan standar kampas kopling : 3,0 mm

Hasil pemeriksaan kampas kopling : 2,15 mm

Batas ketebalan penggunaan kampas kopling : 1,0 mm

Kampas kopling sudah mengalami keausan, namun masih bisa digunakan karena masih jauh dari batas penggunaan ketebalan yang ditentukan.

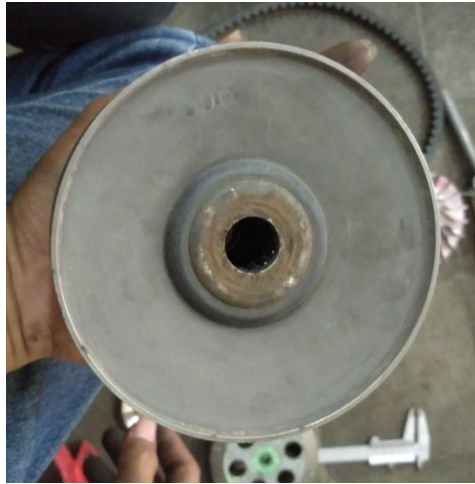
Gambar 4.9. memeriksa *secondary fixed sheave*

Hasil pemeriksaan : tidak mengalami kerusakan, masih baik.

Hasil pemeriksaan : tidak ada keretakan dan keausan pada dinding luar *pulley*, kondisi masih baik.

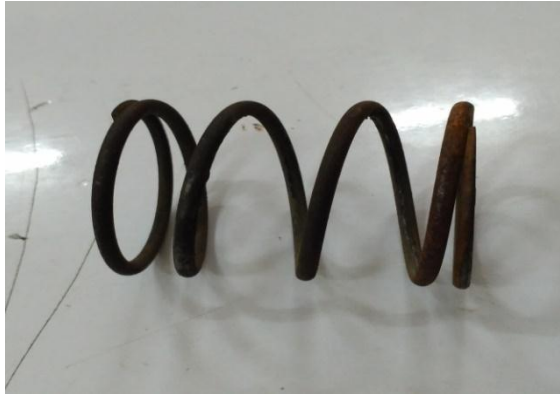
Gambar 4.10. *Spring*

Panjang standar *Spring*: 74,3 mm

Hasil pemeriksaan *Spring*; 73,5 mm

Batas penggunaan panjang *Spring*: 70,6 mm

Kesimpulan : *Spring* masih layak digunakan karena belum melewati batas standarnya.

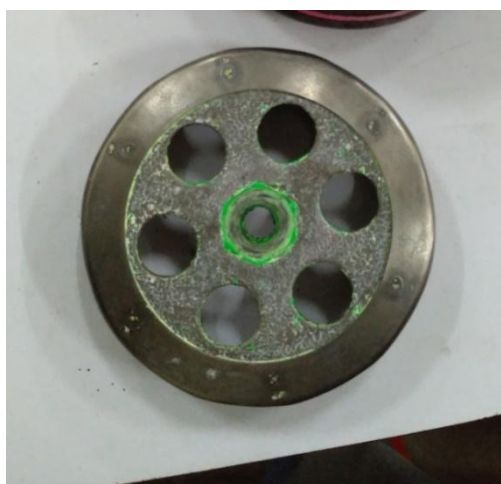
Gambar 4.11 *Clutch housing*

Standar diameter dalam *clutch housing* : 112 mm

Hasil pemeriksaan diameter *clutch housing* : 112 mm

Batas pemakaian diameter dalam *clutch housing* : 112,5 mm

Kesimpulan : diameter bagian dalam *clutch housing* masih dalam batas pemakaian wajar dan masih layak digunakan.

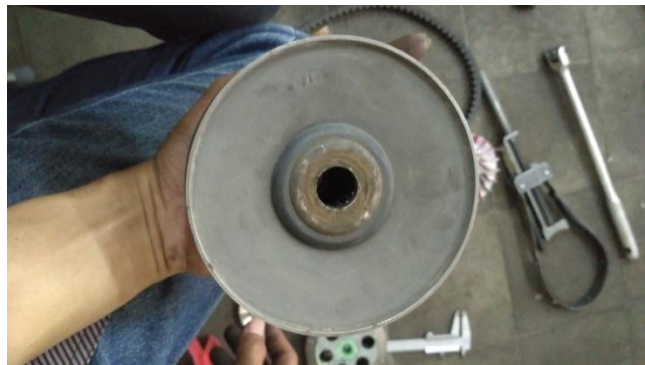
Gambar 4.12 memeriksa *secondary sliding sheave*

Kondisi *secondary sliding sheave* tidak mengalami keretakan, dan keausan.

secondary sliding sheave masih layak pakai.
