## BAB IV

### HASIL PENELITIAN DAN PEMBAHASAN

Dalam penelitian ini data yang diambil dari pengukuran Hambatan pentanahan kaki tower SUTT 150 KV transmisi Bantul – Wates.

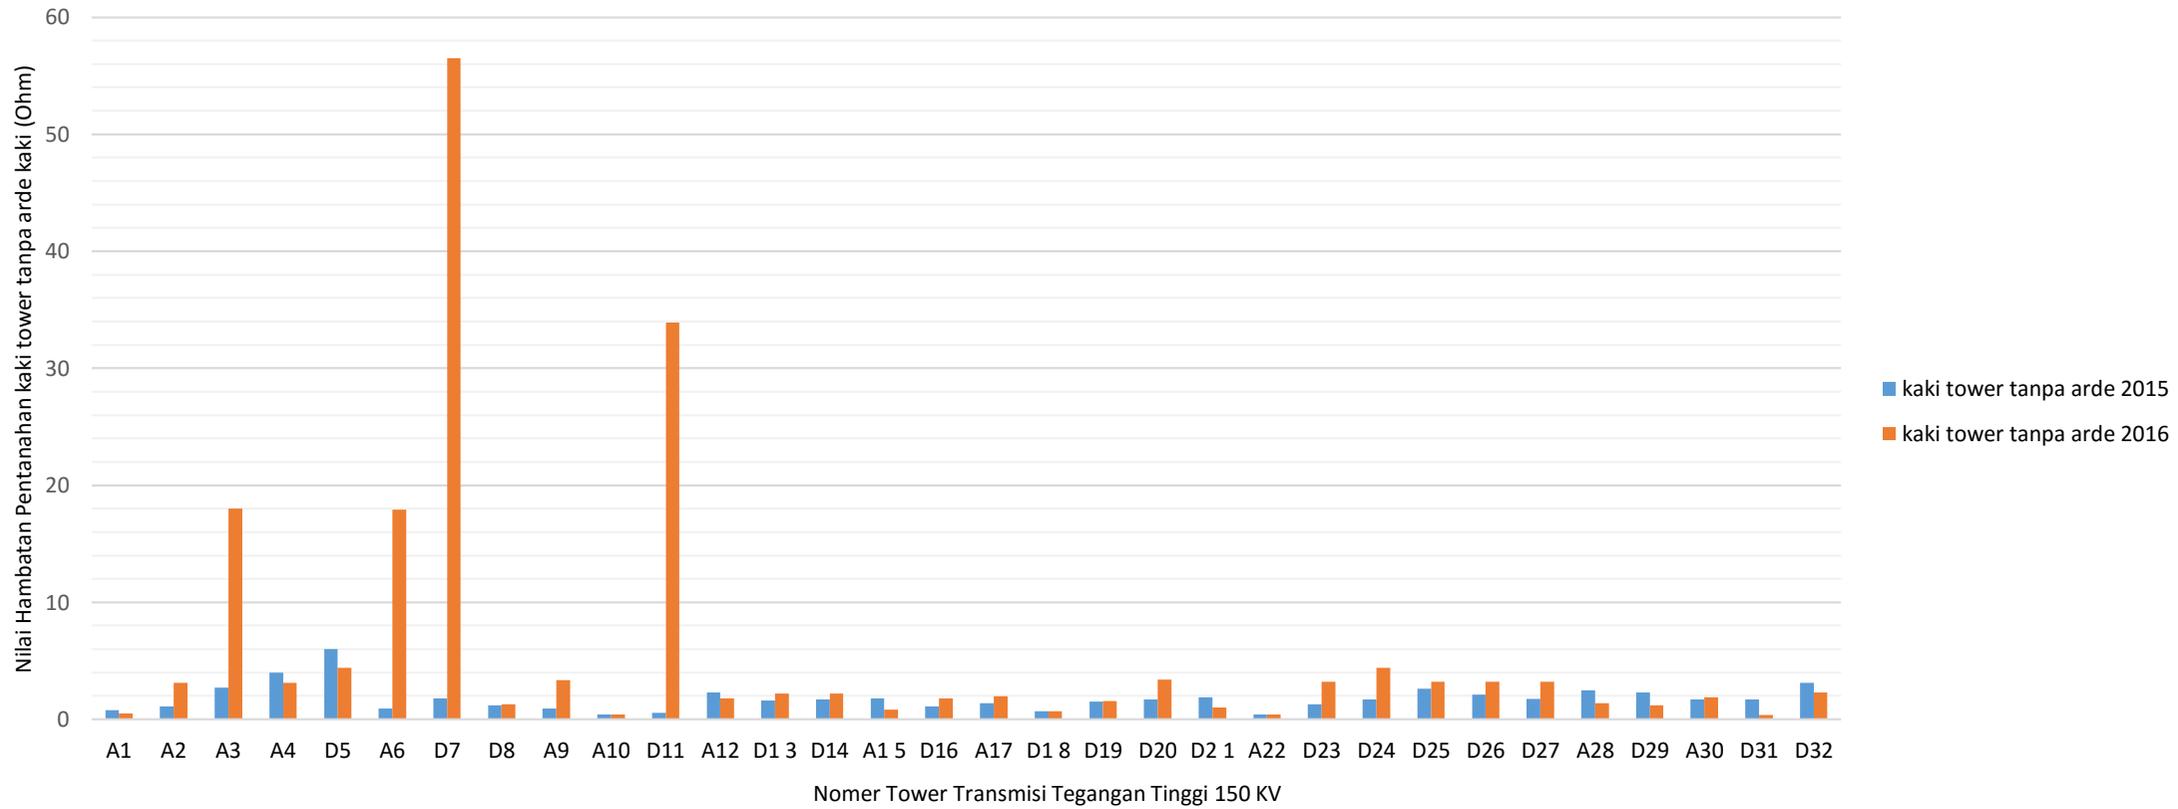
Gambar 4.1. Grafik hasil pengukuran Hambatan pentanahan kaki tower tanpa arde kaki 2015 dan 2016

Berdasarkan gambar 4.1 pda pengukuran tahun 2016, rata-rata kondisi penHambatannya mengalami kenaikan yang signifikan yang melebihi batas standar maksimum yang diperbolehkan PLN, sehingga harus memperoleh perhatian yang khusus supaya diharapkan arus listrik pada tower tersebut diharapkan untuk mempercepat mengalirnya arus akibat potensial tegangan yang besar ke Bumi bila terjadi sambaran petir pada kawat tanah, sehingga tidak membahayakan SUTT 150 KV. Yang diperoleh kondisi yang masih dibawah standar maksimum PLN adalah dengan presentase 67.89 %.

Jika dibandingkan antara periode keduanya pada tahun 2015 dan 2016, karakteristik Hambatan pentanahannya mengalami kenaikan dengan presentase 4.66894 %, penurunan dengan presentase -0.35833 %, dan nilai tetap dengan presentase -0.35833 %.

Kondisi Hambatan pentanahan kaki tower tanpa *arde* relatif masih baik semua dan tidak melebihi standar yang diperbolehkan oleh PLN, akan tetapi ada beberapa Hambatan dari tower yang memiliki Hambatan yang sangat tinggi yang melebihi standar maksimum dari PLN. Faktor yang menyebabkan Hambatan kaki tower baik adalah karena pada waktu pengukuran tower masih terhubung dengan kawat tanah yang terhubung dengan sistem pentanahan Gardu Induk. Padahal ketentuannya, pengukuran Hambatan pentanahan kaki tower tanpa *arde* seharusnya tanpa kawat tanah. Pada prakteknya kawat tanah tidak dilepas karena di khawatirkan membahayakan jaringan SUTT 150 KV, ialah dapat menyebabkan gangguan hubung tanah antara kawat fasa yang bersentuhan dengan kawat tanah. dan faktor yang menyebabkan

Hambatan kaki tower menjadi buruk karena pada waktu pengukuran tower arde yang seharusnya terhung ke kaki tower dilepas sehingga menyebabkan gangguan hubung tanah antara kawat fasa yang bersentuhan dengan kawat tanah.

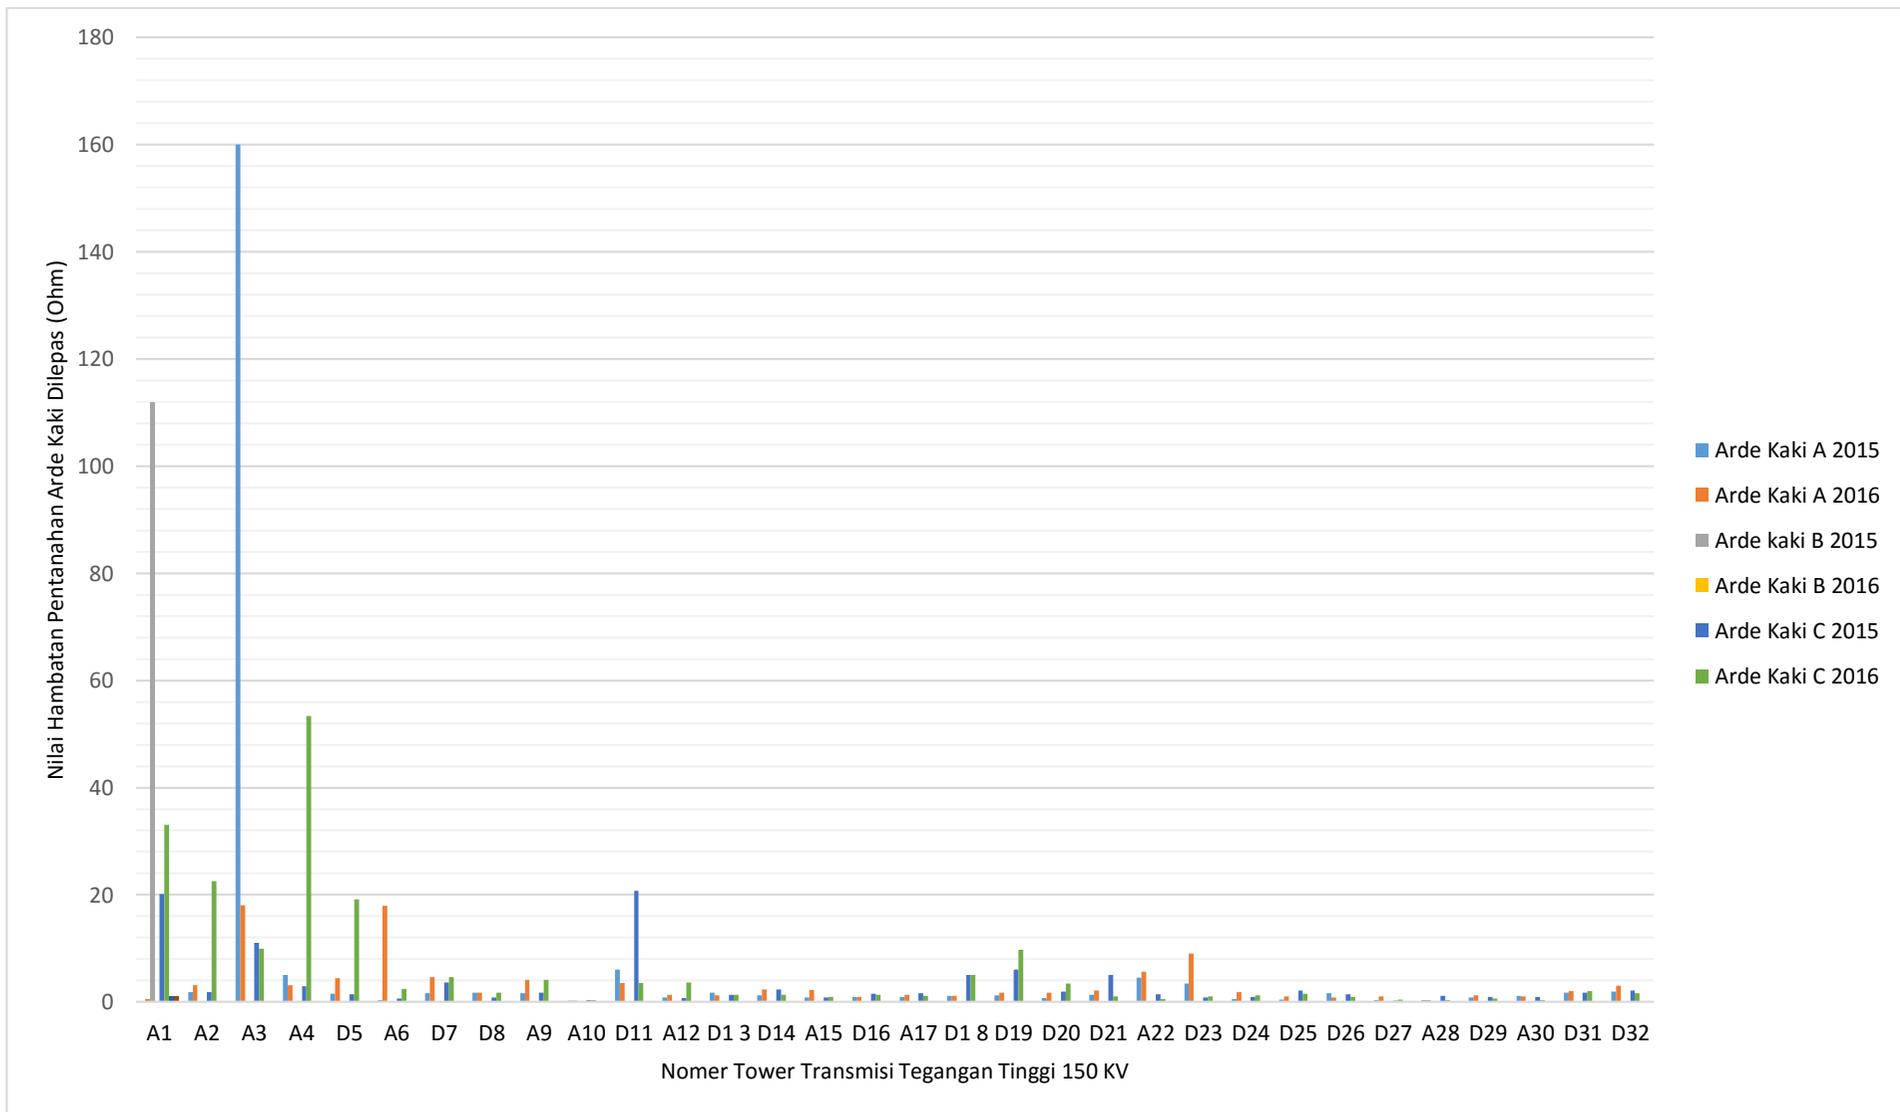
Gambar 4.2. Grafik hasil pengukuran Hambatan pentanahan arde kaki dilepas 2015 dan 2016

Berdasarkan pada gambar 4.2., pada pengukuran 2016 Hambatan pentanahan arde kaki tower dilepas Rata-rata kondisi masih baik karena masih dibawah standar maksimum yang diperbolehkan oleh PLN, tapi juga ada yang melebihi standar batas maksimum yang diperbolehkan oleh PLN, sehingga harus memperoleh perhatian yang khusus supaya diharapkan arus listrik pada tower tersebut diharapkan untuk mempercepat mengalirnya arus akibat potensial tegangan yang besar ke Bumi bila terjadi sambaran petir pada kawat tanah, sehingga tidak membahayakan SUTT 150 KV. Yang diperoleh kondisi yang masih dibawah standar maksimum PLN adalah dengan presentase 37,78 % Jika dibandingkan antara periode keduanya pada tahun 2015 dan 2016, karakteristik Hambatan pentanahannya mengalami kenaikan dengan presentase 31,11 %, penurunan dengan presentase 41,23%.

Kondisi Hambatan pentanahan arde kaki tower dilepas hampir semua mengalami kenaikan, tidak semuanya baik.

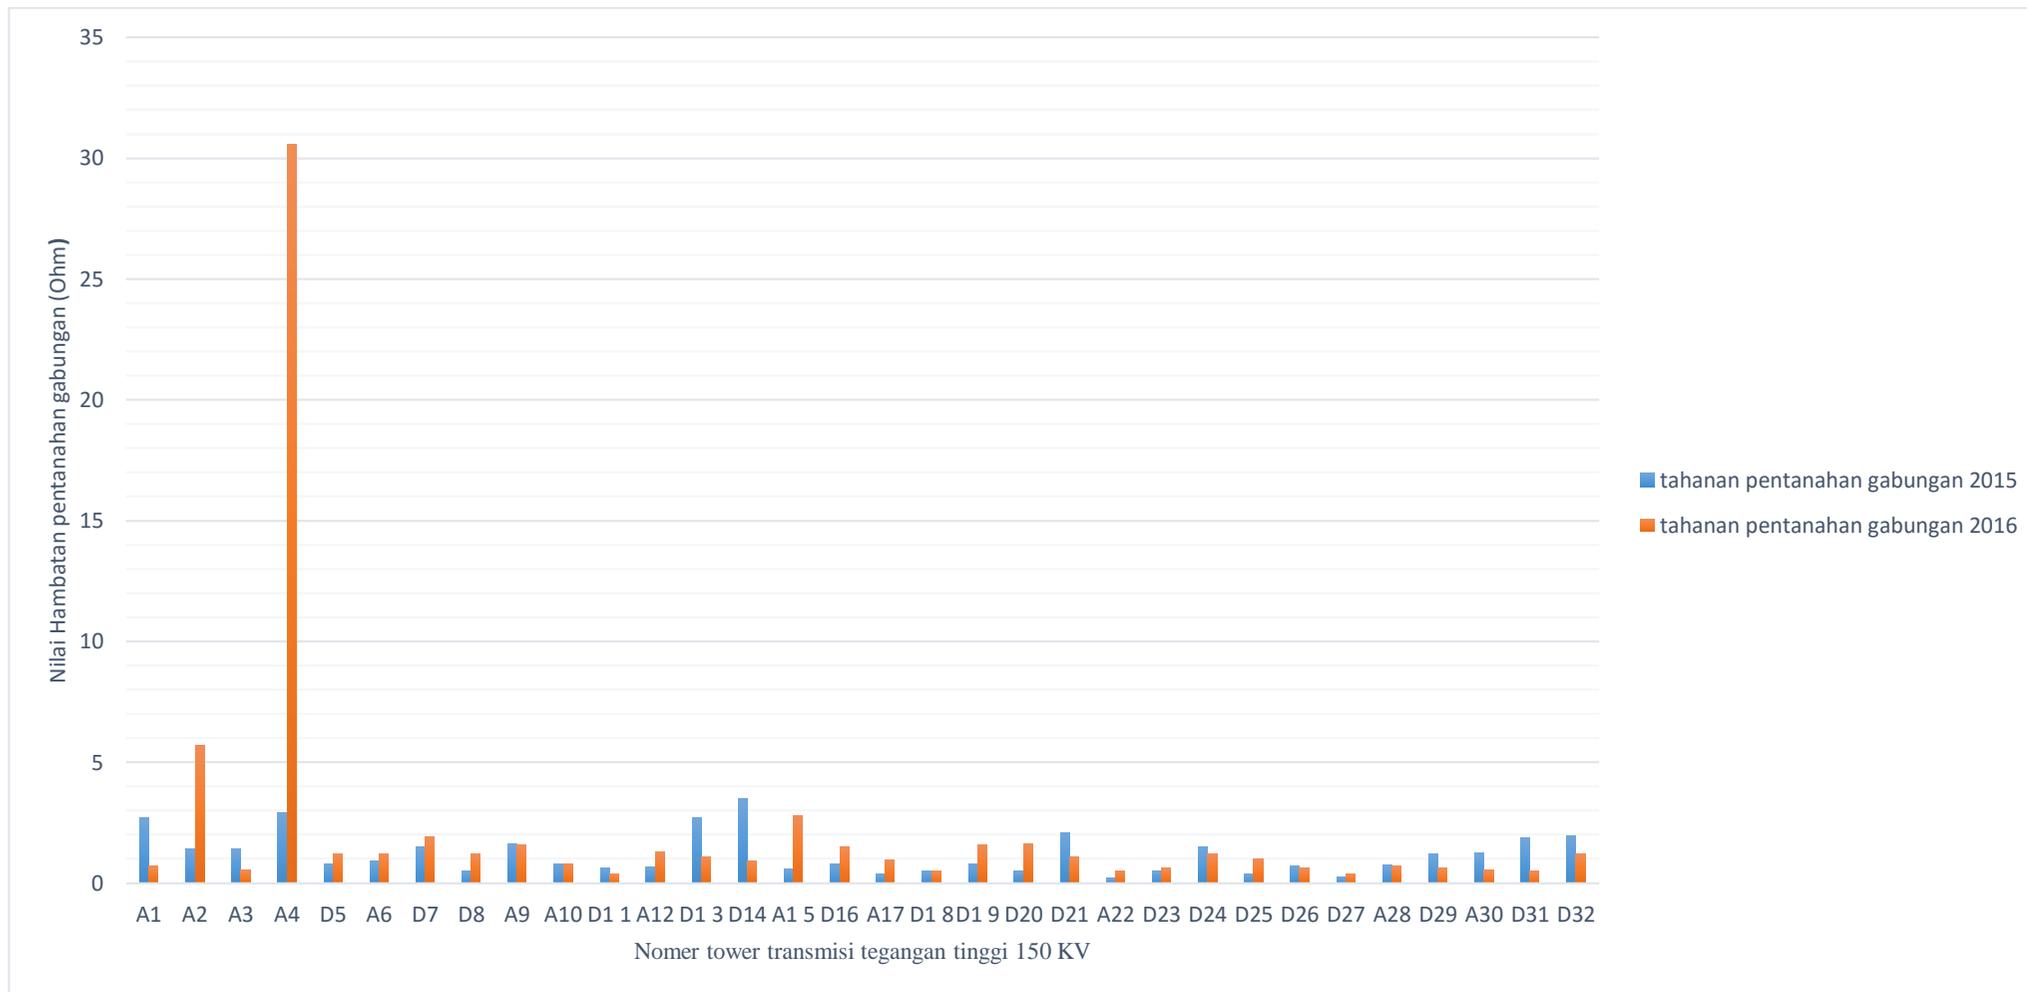
Gambar 4.3. Grafik hasil pengukuran Hambatan pentanahan gabungan 2015 dan 2016

Berdasarkan gambar 4.3. pada pengukuran tahun 2016, kondisi hampir keseluruhan dibawah standart maksimum, tapi ada satu yang mengalami kondisi Hambatan yang melebihi Hambatan maksimum dari standar yang

diperbolehkan PLN dengan presentase dibawah nilai standar maksimum PLN () Dan yang melebihi standar maksimum PLN dengan presentase 97.65 %. Jika dibandingkan antara periode pengukuran tahun 2015 dan tahun 2016, karakteristik Hambatan pentanahannya mengalami kenaikan dengan persentase 1.2 %, penurunan dengan persentase 1,1 %, dan tetap dengan persentase 0.25 %.

Kondisi pengukuran Hambatan gabungan hampir semua relatif masih baik semua dan tidak melebihi standar yang diperbolehkan oleh PLN, akan tetapi hanya satu tower yang memiliki Hambatan yang tinggi yang melebihi batas maksimum dari standar maksimum yang diperbolehkan oleh PLN, faktor yang menyebabkan Hambatan relatif baik adalah karena banyak sistem pentanahan yang terhubung dengan tower SUTT, antara lain dari arde kaki tower dan kawat tanah yang
