DAFTAR KA LEWAT DI JPL NO 348 KM 163 + 220

Gambar Layout Perlintasan Sebidang JPL 348, Jalan Sorowajan Baru

Survai Kondisi Struktur Perkerasan Jalan Sorowajan Baru

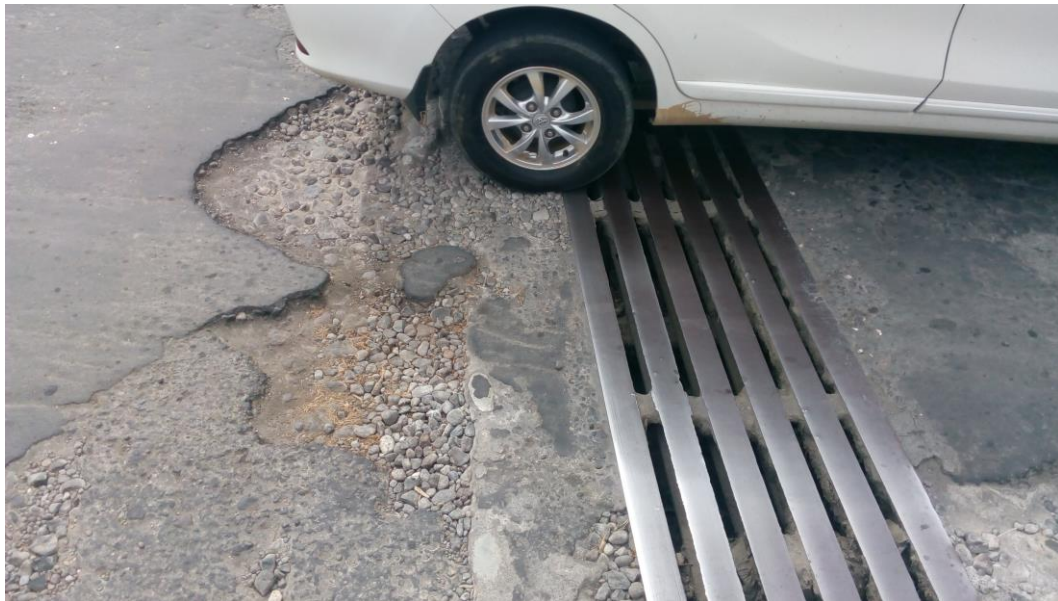
Gambar 1 Kondisi jalan lubang

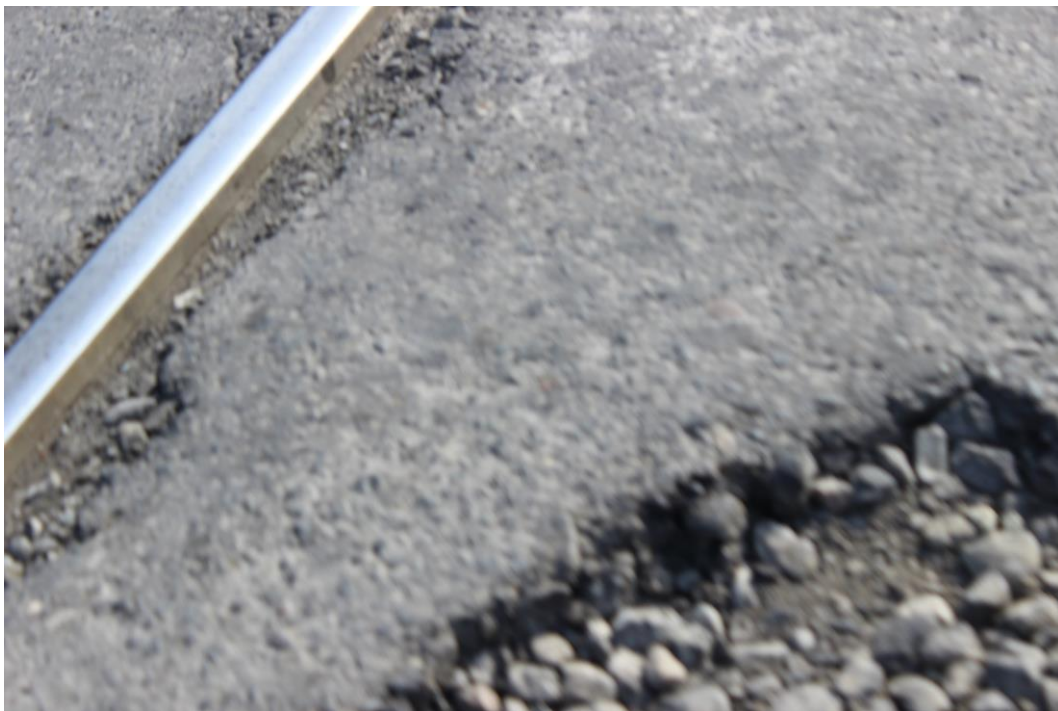
Gambar 2 Kondisi kerusakan perpotongan rel

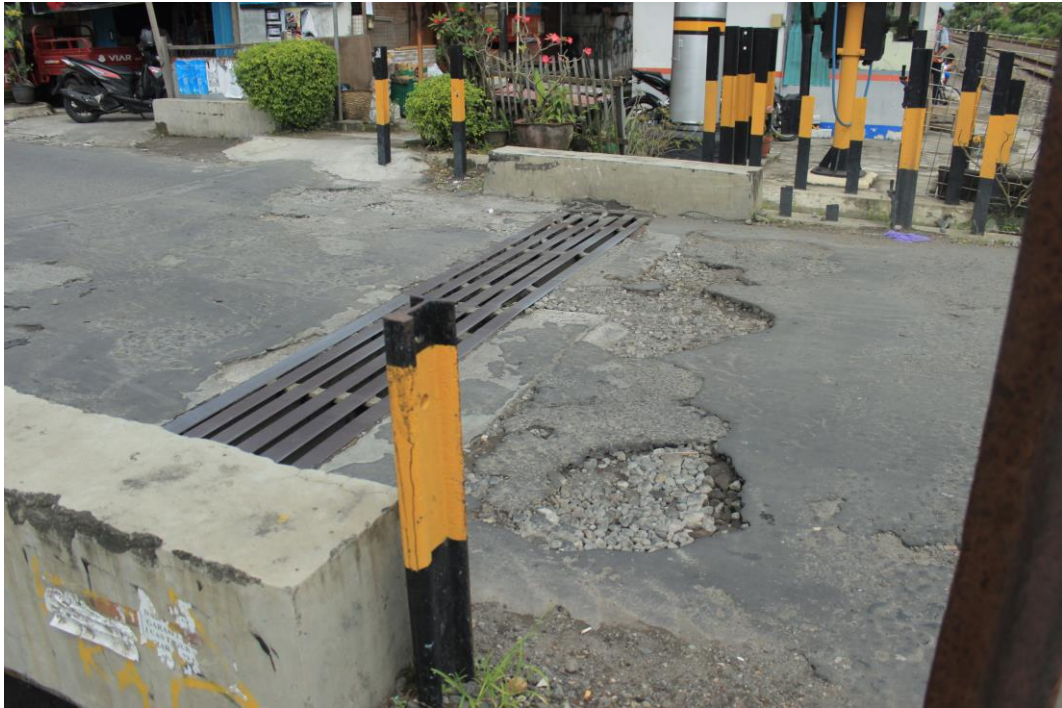
Gambar 3 Kondisi kerusakan lubang

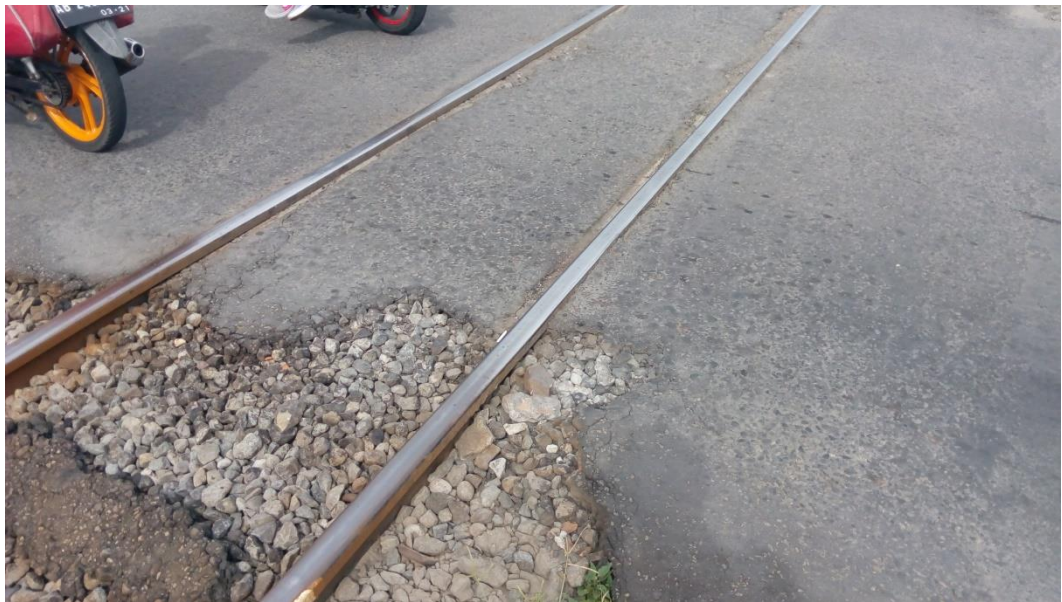
Gambar 4 Kondisi kerusakan pada perpotongan rel
