## BAB IV

### HASIL PENELITIAN DAN PEMBAHASAN

#### 4.3 Hasil Asesment Infrastruktur Kali Putih dengan *Survey123 for ArcGIS*

## 4.5 Kondisi Infrastruktur Kali Putih

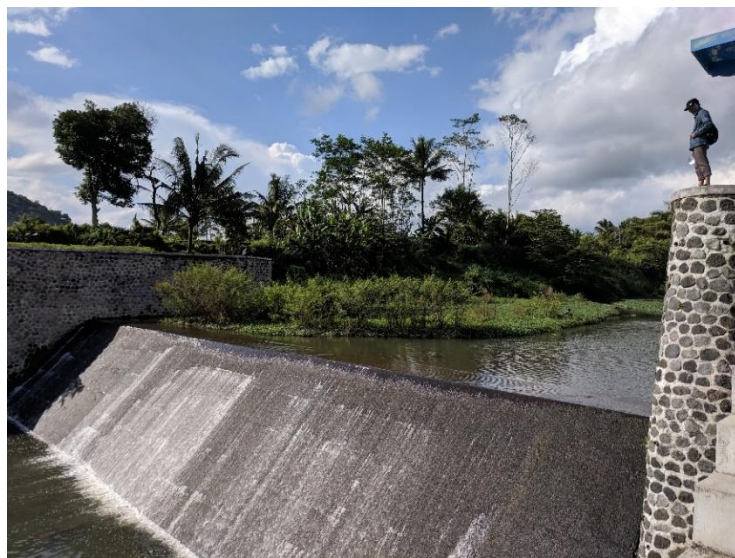
Gambar 4.36 Bendung Krapyak

Hasil dari survei yang telah dilakukan terlihat pada Gambar 4.36 bahwa bendung ini telah di rehabilitasi sehingga kondisi bendung saat ini cukup baik dan tidak ditemukan kerusakan yang berarti pada komponen bendung ini. Pada bagian hulu bendung masih terdapat sedimen berupa pasir dan tumbuhan yang dapat dilihat pada Gambar 4.37.

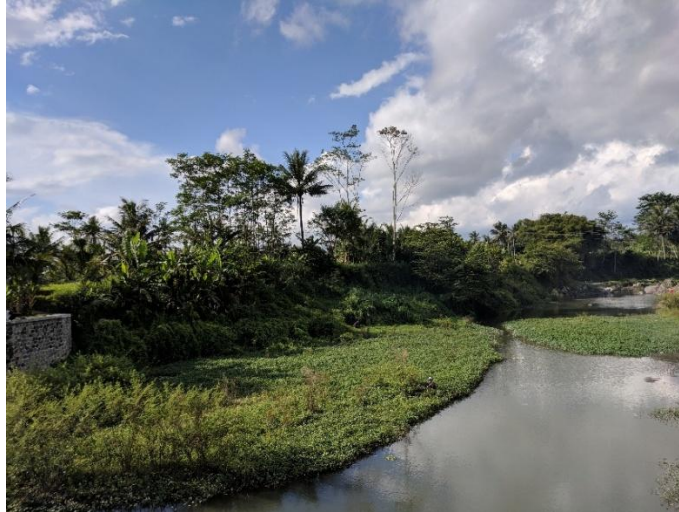
Gambar 4.37 Sedimentasi pada hulu bendung

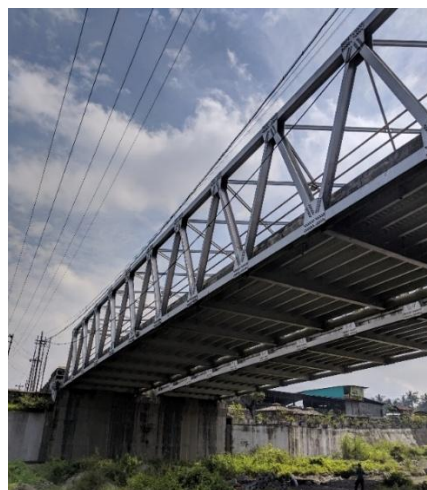
Gambar 4.38 Jembatan rangka baja Jalan Magelang

Jembatan rangka baja pada umumnya memiliki kondisi yang cukup baik, namun terdapat beberapa kerusakan ringan yang tidak memengaruhi kinerja jembatan secara fungsinya. Salah satu jembatan dengan rangka baja yang cukup vital dalam penggunaannya adalah jembatan yang terletak pada jalan nasional yaitu Jalan Magelang yang menghubungkan antar provinsi.

Gambar 4.38 menampilkan jembatan dengan rangka baja yang terletak di Jalan Magelang dimana jembatan tidak memiliki pilar dan posisi abutment nya berada di luar badan sungai. Jembatan ini memiliki dinding penahan tanah yang terbuat dari beton seperti pada Gambar 4.39 dan memiliki sempadan sungai berupa pemukiman atau lebih tepatnya lagi restaurant seperti pada Gambar 4.40. Material dasar sungainya didominasi oleh kerikil dan terdapat sedimentasi berupa batu, pasir, dan krikil yang dapat dilihat pada Gambar 4.41.

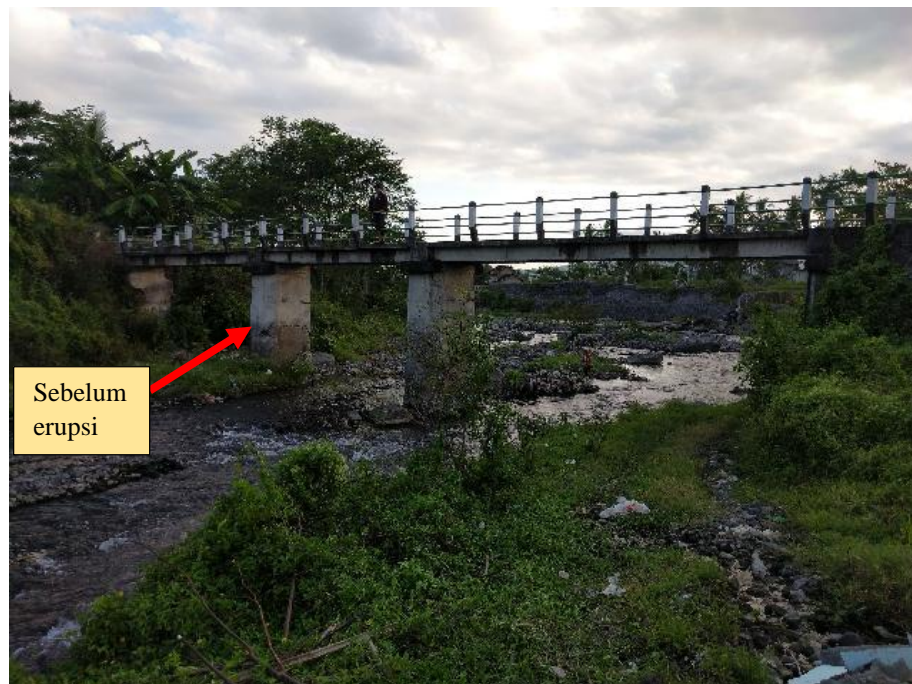
Gambar 4.42 Jembatan beton di daerah Desa Sirahan

Jembatan yang terbuat dari beton secara umum memiliki kondisi yang cukup baik. Terdapat beberapa kerusakan yang pada umumnya terjadi pada dinding penahan tanah yang berada di sekitar jembatan. Berdasarkan keterangan warga sekitar terdapat satu jembatan yang mengalami kerusakan cukup berat setelah diterjang banjir lahar dingin pada tahun 2010. Jembatan ini terletak di Jl. Wirodigdo, Desa Sirahan, Kecamatan Salam, Kabupaten Magelang. Jembatan ini sekarang telah diperbaiki dan kondisinya cukup baik.

Gambar 4.42 merupakan salah satu jembatan di Jl. Wirodigdo, Desa Sirahan, Kecamatan Salam, Kabupaten Magelang yang terdampak banjir ahar dingin. Menurut keterangan warga, jembatan ini dulunya memiliki ketinggian hanya sampai yang ditunjukkan oleh panah merah dan kemudian dilakukan rehabilitasi dan ditinggikan setelah jembatan mengalami kerusakan dampak dari banjir lahar dingin. Jembatan ini memiliki 2 pilar yang masuk ke dalam badan sungai dengan material dasar sungai didominasi oleh krikil serta ditambah oleh sedimen seperti pada Gambar 4.43.

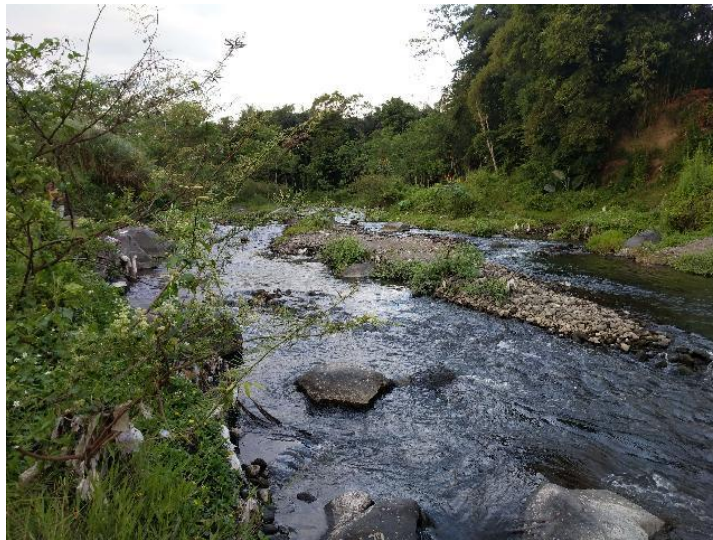
Gambar 4.43 Dasar sungai dan sedimentasi

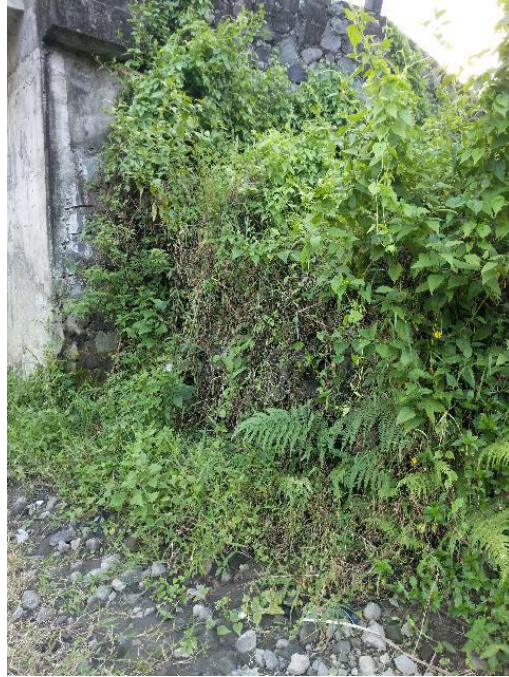
Jembatan ini memiliki sempadan sungai berupa pemukiman seperti pada Gambar 4.44 dan dinding penahan tanah berupa bronjong yang mengalami sedikit kerusakan seperti pada Gambar 4.45.

Gambar 4.45 Bronjong yang mengalami sedikit kerusakan

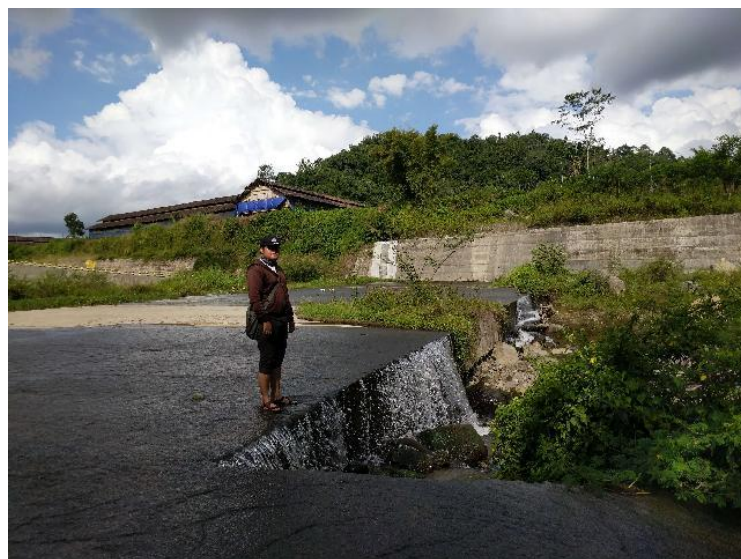
Gambar 4.46 *Groundsill* di daerah Kecamatan Salam

*Groundsill* yang ada pada hasil survei lapangan berjumlah 1 yang terletak di Nabin Wetan, Desa Gulon, Kecamatan Salam, Kabupaten Magelang. *Groundsill* ini dibangun tidak berjauhan dari salah satu sabo dam yang juga terletak di daerah yang sama. *Groundsill* seperti yang ditampilkan pada Gambar 4.46 memiliki material dasar sungai didominasi krikil dan memiliki sedimen berupa pasir dan tumbuhan seperti pada Gambar 4.47.

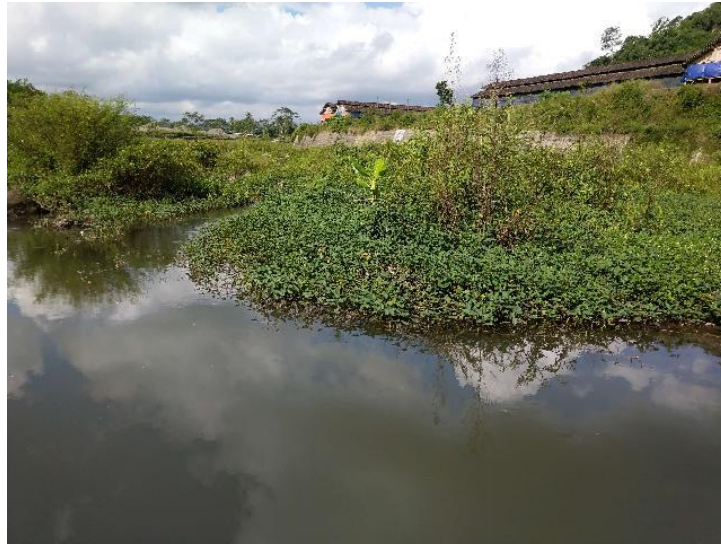
Gambar 4.47 Sedimentasi pada *groundsill*

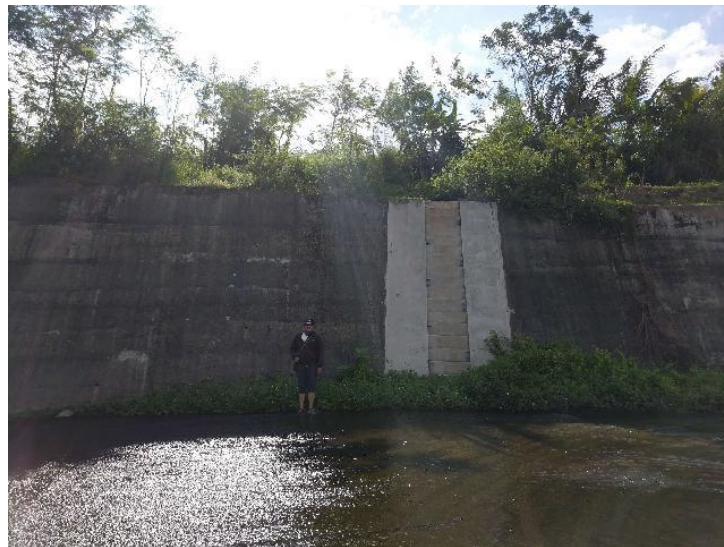
Gambar 4.48 Dinding penahan tanah *groundsill*

*Groundsill* ini memiliki dinding penahan tanah yang terbuat dari beton dengan kondisi yang cukup baik seperti yang ditampilkan pada Gambar 4.48 dan memiliki sempadan yang berupa lahan kosong seperti ditampilkan pada Gambar 4.49.

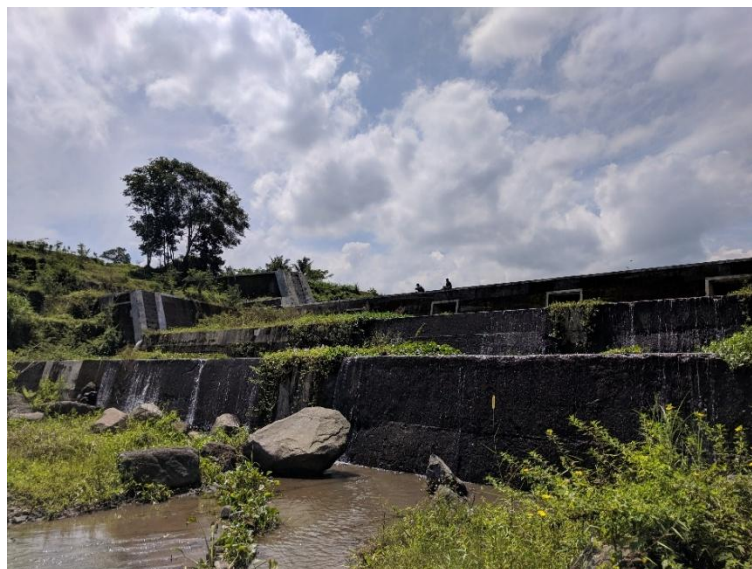
Gambar 4.54 *Sabo dam* dengan kategori *check dam*

*Sabo dam* dengan jenis *check dam* dapat dilihat pada bangunan *sabo* dengan kode infrastruktur SD13 yang dapat dilihat penampakan bangunannya pada Gambar 4.54. Bangunan ini memiliki dinding penahan tanah berupa beton yang dapat dilihat pada Gambar 4.55 dan sedimen berupa kerikil dan batu yang dapat dilihat pada Gambar 4.56. Pada lokasi bangunan *sabo* ini, sempadan sungai didapat berupa lahan kosong yang dapat dilihat pada Gambar 4.57. Secara umum bangunan ini memiliki kondisi yang cukup baik.

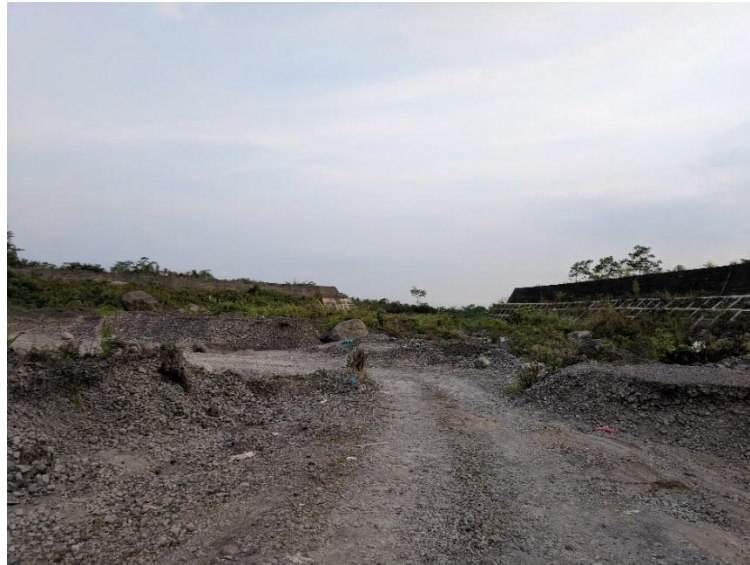
Gambar 4.58 Bangunan kantung pasir

Bangunan kantung pasir ini merupakan salah satu bangunan yang ada di Kali Putih yang memiliki kategori *check dam*. Bangunan ini hanya berjumlah satu yang terletak di bagian hulu Kali Putih atau lebih tepatnya terletak di Desa Ngargosoko, Kecamatan Srumbung, Kabupaten Magelang. Adapun penampakan kantung pasir ini dapat dilihat pada Gambar 4.60. Bangunan ini memiliki dinding penahan tanah yang terbuat dari pasangan batu kali pada dasarnya dan beton pada bagian atasnya yang dapat dilihat pada Gambar 4.61.

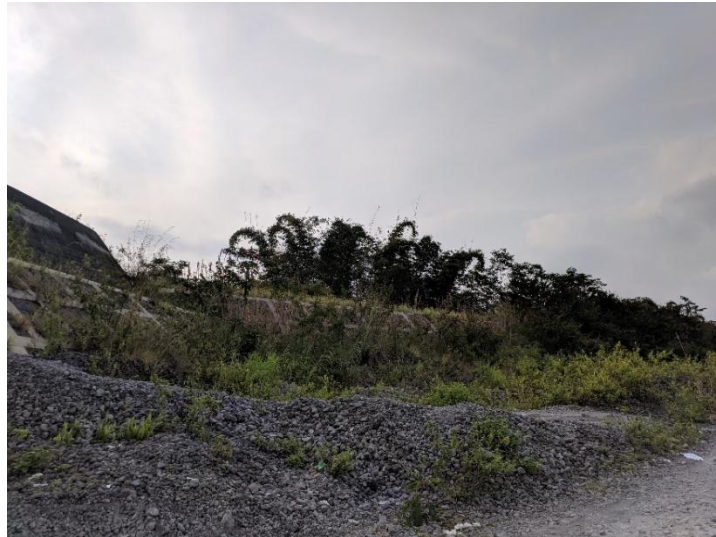
Bangunan kantung pasir ini tentunya dipenuhi dengan sedimen berupa batu, krikil, dan juga pasir yang dapat dilihat pada Gambar 4.62. Sempadan sungai di daerah sekitar bangunan kantung pasir merupakan lahan kosong yang dapat dilihat pada Gambar 4.63.

Gambar 4.60 Sedimentasi berupa batu, krikil, dan pasir
