BAB IV

HASIL PENELITIAN DAN PEMBAHASAN

4.1. Deskripsi Umum Proyek Pembangunan Gedung C Universitas Aisyiyah Yogyakarta

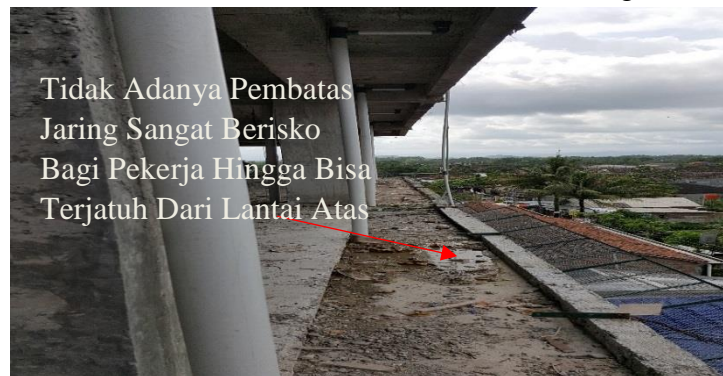
Gambar 4.6. Tidak Adanya Pembatas Jaring Pengaman Di Proyek

Gambar di atas menjelaskan perbandingan adanya penerapan sistem manajemen K3 yang terlihat pada gambar 2 dimana pada gambar tersebut terlihat terpasang *safety net* sedangkan pada gambar ke 3 di proyek pembangunan Gedung C Universitas Aisyiyah Yogyakarta tidak terpasang *safety net* tetapi hanya memasang jaring pengaman material diatas atap rumah warga yang ada di sekitar proyek, sedangkan alat *safety net* yang harus di pasang tidak ada sama sekali, hal ini dapat menyebabkan pekerja jatuh dari lantai atas gedung ini menunjukkan bahwa manajemen K3 tidak terlaksana dengan baik.

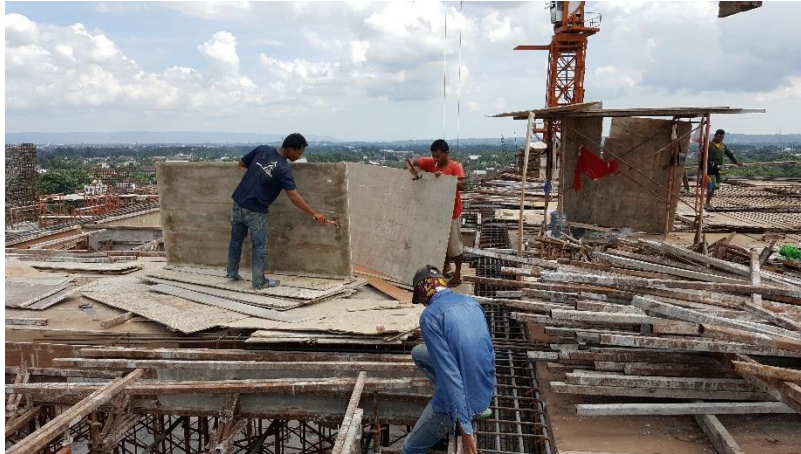
Gambar 4.8. Pekerjaan Perakitan *Body* Bekisting Kolom dan Dinding

Nilai rata – rata tingkat risiko dari pekerjaan tersebut adalah 9,98 sehingga pekerja dikategorikan dalam kecelakaan level sedang.

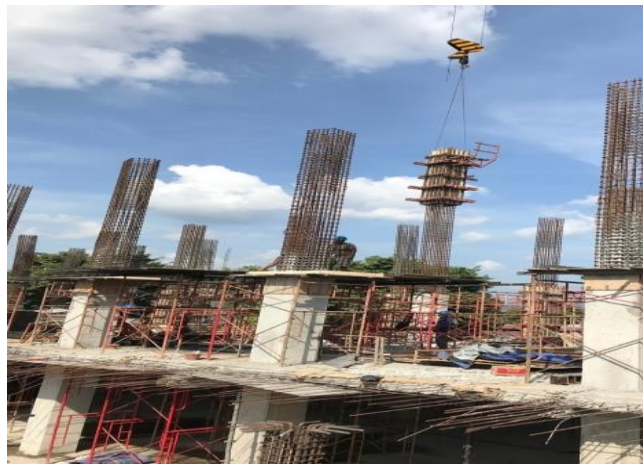
Gambar 4.9. Pemasangan Bekisting Untuk Kolom Dan Dinding Pada Area Proyek

Nilai rata – rata tingkat risiko dari pekerjaan tersebut adalah 8,14 sehingga pekerja dikategorikan dalam kecelakaan level sedang. Betapa kelirunya jika seorang pekerja pembekistingan tidak mengkedepankan K3 yang diterapkan oleh departmen karena pekerjaan tersebut mempunyai resiko ringan sampai berat berupa tangan terjepit, putus tangan saat pemotongan, terjatuh dari gedung, hingga tertimpa oleh besi balok dan dinding yang berujung kematian. Kecelakaan tersebut juga berlaku pada pekerjaan pembekistingan *body* balok dan dinding.

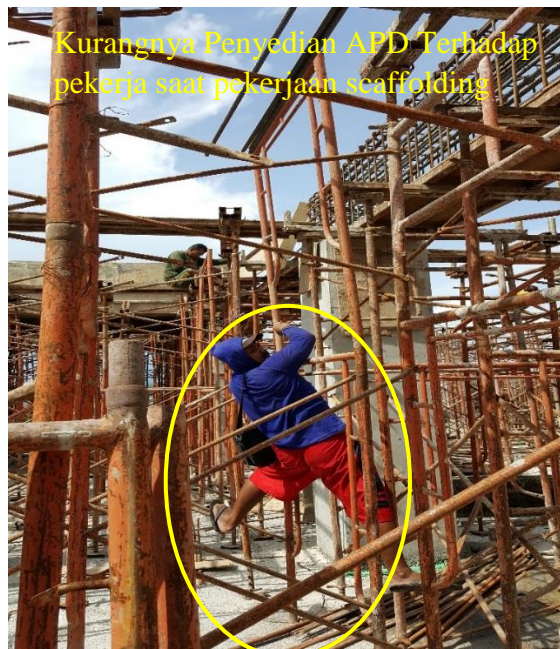
Gambar 4.14. Pekerjaan Pembekistingan *Scaffolding* Lantai Tujuh Proyek Pembangunan Gedung C Universitas Aisyiyah Yogyakarta

Dari hasil pengamatan peneliti, *Departemen Safety* sangat kurang memperhatikan K3 terhadap pekerjaannya dengan tidak memfasilitasi APD untuk pekerjaan pemasangan *scaffolding* seperti tidak menyediakan *safety belt*, pelindung kaki, pelindung kepala, pelindung pernafasan dan lain-lain. Terkait masalah APD harus di perhatikan karena baik pemasangan maupun pembongkaran kecelakaan bisa saja terjadi kapan saja, kecelakaan juga bisa berdampak besar pada perusahaan maupun pekerja itu sendiri.

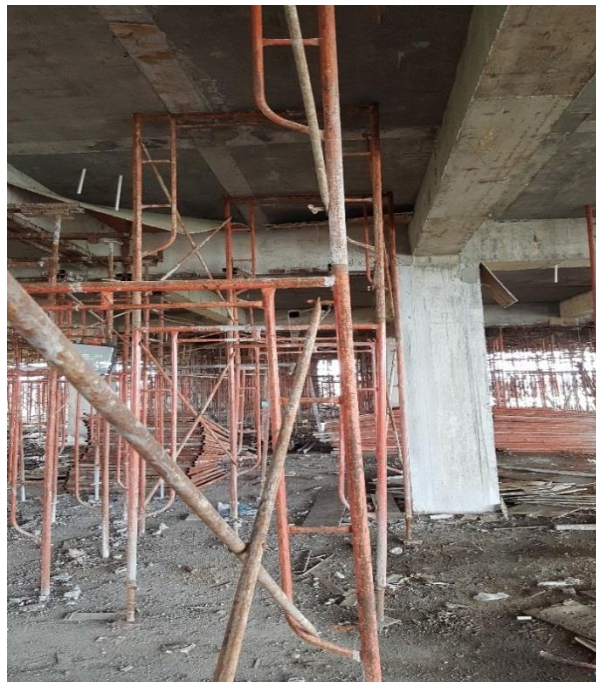
Gambar 4.16. Kondisi Lapangan Pekerjaan Pembongkaran Bekisting

Nilai rata – rata tingkat resiko dari pekerjaan tersebut adalah 10,48 sehingga pekerja dikategorikan dalam kecelakaan level sedang. Ilustrasi yang peneliti sajikan di atas menggambarkan bagaimana proses pembongkaran

bekisting *body* kolom, balok, lantai, dinding, *scaffolding*. Dalam pekerjaan tersebut bisa di lihat para pekerja dan kurangnya pengawasan terlibat langsung saat pekerjaan berjalan, pengamatan lapangan pada saat pembongkaran bekisting *scaffolding* yang peneliti amati. Dampak kecelakaan yang akan di timbulkan saat pembongkaran bekisting memiliki resiko yang sangat tinggi, mengingat dimana pekerja berada pas di atas scaffolding yang menopang bangunan tersebut.

Kesehatan Keselamatan Kerja (K3) perlu di perhatikan guna meminimalisir kecelakaan yang bisa saja terjadi kapan saja terhadap pekerja. Dari hasil pengamatan dilapangan terlihat jelas pekerja tidak di fasilitasi APD oleh departemen, karena pekerja sadar betul akan resiko yang dapat mempengaruhi produktivitas mereka. Resiko kecelakaan dari pekerjaan ini mulai dari ringan, berat, hingga fatal.

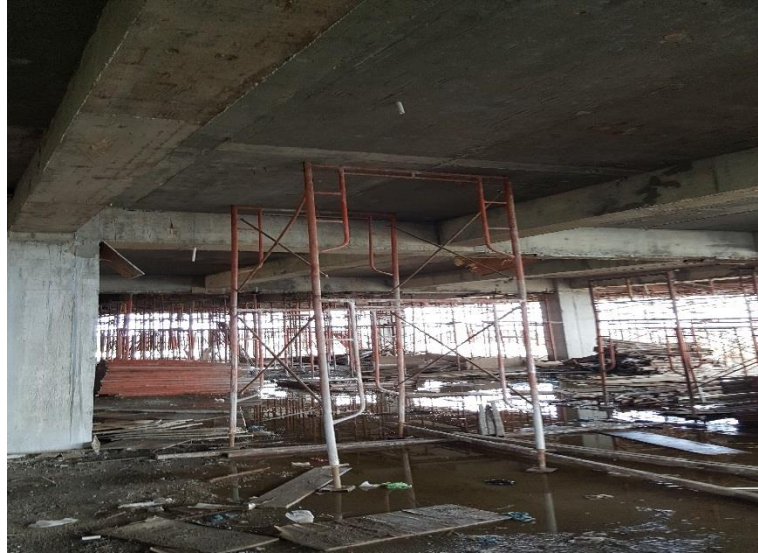
Nilai rata – rata tingkat risiko dari pekerjaan tersebut adalah 8,98 sehingga pekerja dikategorikan dalam kecelakaan level sedang. Dalam pengamatan peneliti dilapangan pekerjaan ini mengandung risiko yang tinggi sama halnya dengan pekerjaan pembekistingan, pembesian, hingga pengecoran. Dimana para pekerjanya kapan saja bisa mengalami kecelakaan yang fatal.

Gambar 4.17. Tidak Adanya Pekerja Pembersihan Pada Area Bekisting Proyek

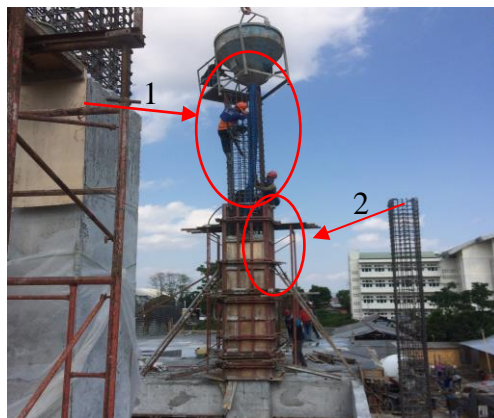
Gambar 4.28. Proses Pengecoran Kolom Dan Pemadatan Kolom Menggunakan *Vibrator Concrete* Pada Proyek

Resiko lain dalam pekerjaan ini yang akan dialami pekerja juga sangat fatal seperti pekerja tertabrak *bucket* yang di angkut *TC* ataupun pekerja terjatuh dari bangunan tersebut, bisa dilihat dari gambar di atas. Yang di berikan

keterangan angka satu dan dua. Pada gambar di atas jenis pekerjaan yang peneliti beri keterangan tersebut adalah pekerjaan pengecoran menggunakan *bucket* dan pipa *tremi* serta pekerjaan pemadatan beton segar.
