Lampiran 2. Tabel Fungsi Kemungkinan Kejadian terhadap Konsekuensi

Proyek : Rumah Tinggal Cluster Verdi
Lokasi : Symphonia - Serpong
Paket : Struktur, Arsitektur dan M/E

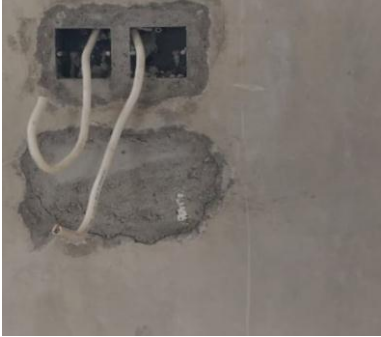
<p>Perubahan lokasi stopkontak menyebabkan bekas lubang di dinding Hal ini disebabkan oleh kesalahan pekerja dalam membaca gambar atau bisa juga disebabkan perubahan desain dari pemilik proyek akibat dari kejadian tersebut, dinding harus diperbaiki dan juga stopkontak dikerjakan ulang sesuai dengan lokasi yang sebenarnya atau lokasi yang terbaru</p>

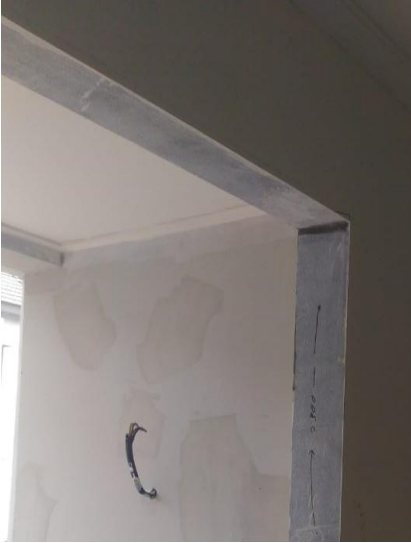
<p>Dinding beton untuk tempat kusen tersebut, ukurannya tidak sesuai dengan gambar. Hal ini diakibatkan oleh kesalahan pekerja dalam membaca gambar. Hal itu tentu saja merugikan dari aspek biaya, mutu, dan waktu. Karena harus membongkar dan memperbaiki beton tersebut. Kesulitan pada saat perbaikan juga lebih sulit dari pembuatan awal.</p>

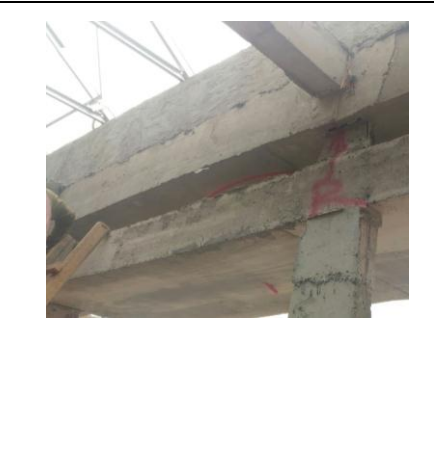
Beton yang keropos tersebut diakibatkan dari beberapa hal seperti: ukuran dimensi yang terlalu besar, pekerja yang tidak mengikuti gambar, serta penambahan air yang terlalu banyak bisa mengakibatkan beton menjadi keropos. Hal itu tentu saja merugikan dari pihak waktu, biaya, dan mutu. Karena harus memperbaiki beton tersebut.
