V. HASIL DAN PEMBAHASAN

P. Kondisi Eksisting

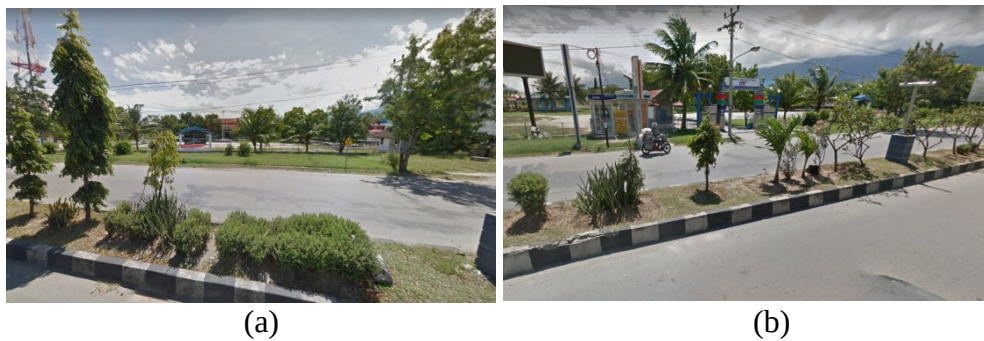
(a) (b)
Gambar 13. Kondisi Eksisting (a dan b) di median jalan

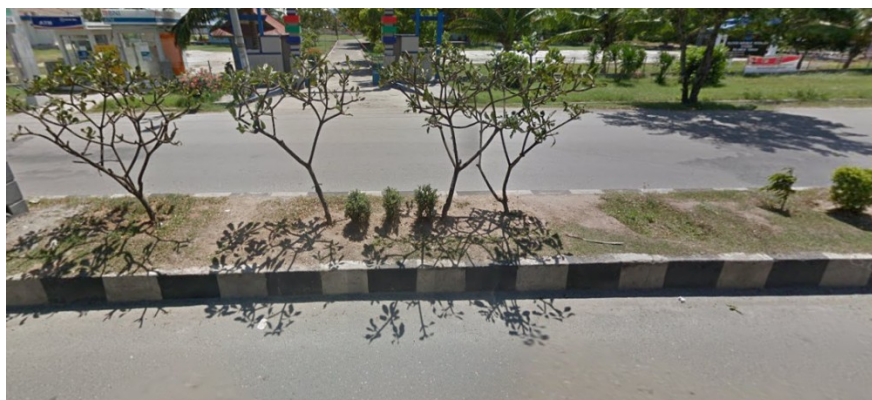
Jalan Rajamoili telah memiliki tanaman pengisi jalan yang cukup beragam, tetapi masih terdapat masalah yang ada di jalan ini. Hal ini dapat dilihat pada beberapa bagian median jalan. Pada median jalan tampak terlihat beberapa tanaman yang kering. Pola penanaman tanaman yang tidak teratur atau asal juga tampak terlihat di median jalan ini. Permasalahan yang terdapat di jalan ini dapat dilihat pada gambar berikut :

Gambar 14. Permasalahan di median jalan

Jalan Rajamoili memiliki nilai estetika yang kurang baik. Hal ini dapat dilihat dari kombinasi tanaman yang terkesan asal dan beberapa tanaman yang kering.

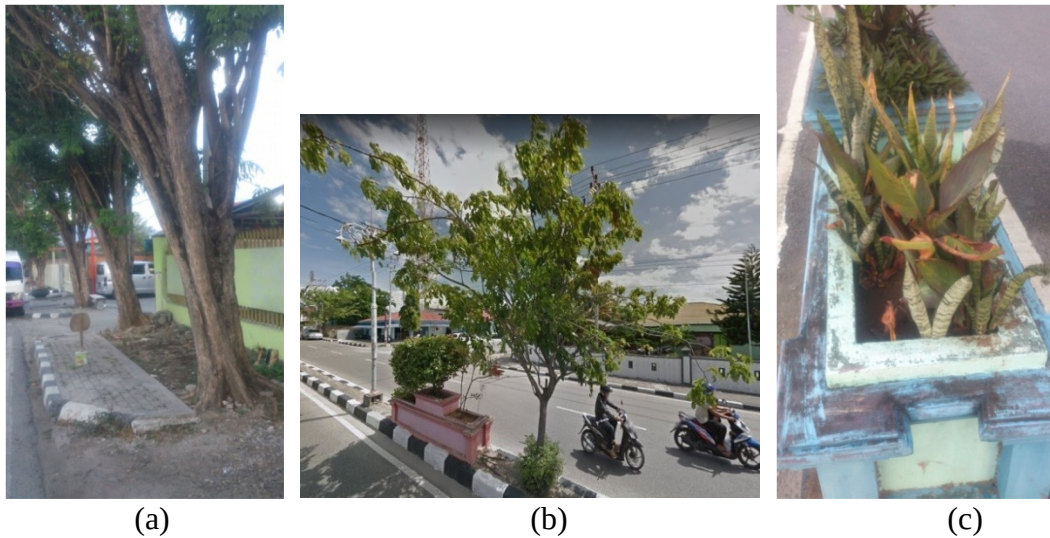
Gambar 15. Kondisi Eksisting (a) di tepi jalan,
(b dan c) di median jalan

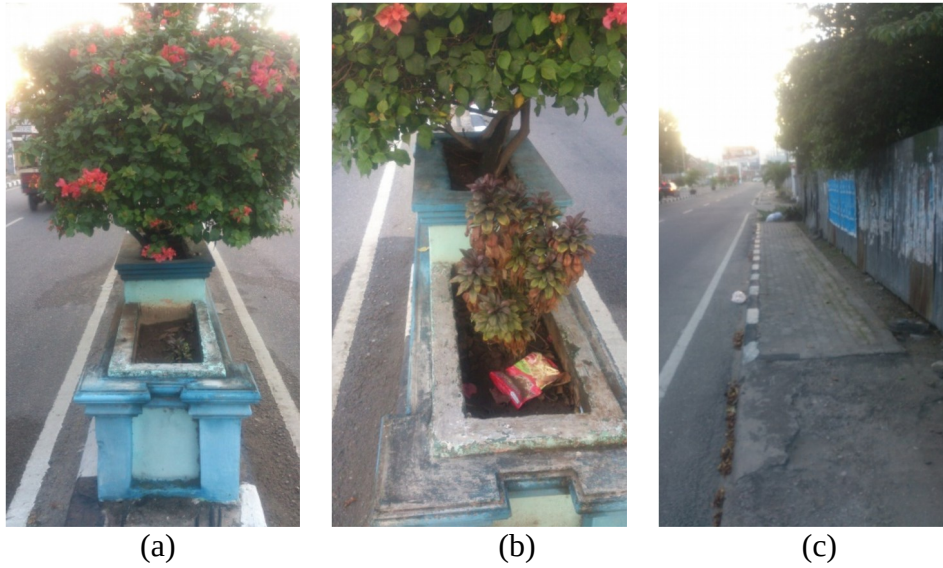
Jalan Ir. Juanda - Moh. Hatta telah memiliki tanaman pengisi jalan yang cukup beragam, tetapi masih terdapat beberapa masalah yang ada di jalan ini. Hal ini dapat dilihat pada beberapa bagian jalan, baik itu tepi jalan maupun median jalan. Pada median jalan tampak terlihat beberapa tanaman yang mati dan tidak segera dilakukan penyulaman. Sampah plastik atau bungkus snack juga tampak terlihat di median jalan. Permasalahan yang hampir sama juga terjadi di bagian tepi jalan, tampak terlihat sampah plastik dan tidak adanya tanaman tepi jalan yang tumbuh. Permasalahan yang terdapat di jalan ini dapat dilihat pada beberapa contoh gambar berikut :

(a) (b) (c)
Gambar 16. Permasalahan (a dan b) di median jalan,
(c) di tepi jalan

Jalan Ir. Juanda - Moh. Hatta memiliki nilai estetika yang cukup baik, walaupun masih terdapat beberapa masalah di jalan ini. Hal ini dapat dilihat pada bagian median jalan dan tepi jalan yang cukup tertata dengan rapi, baik dari kombinasi tanaman dan tempat tumbuh tanaman.

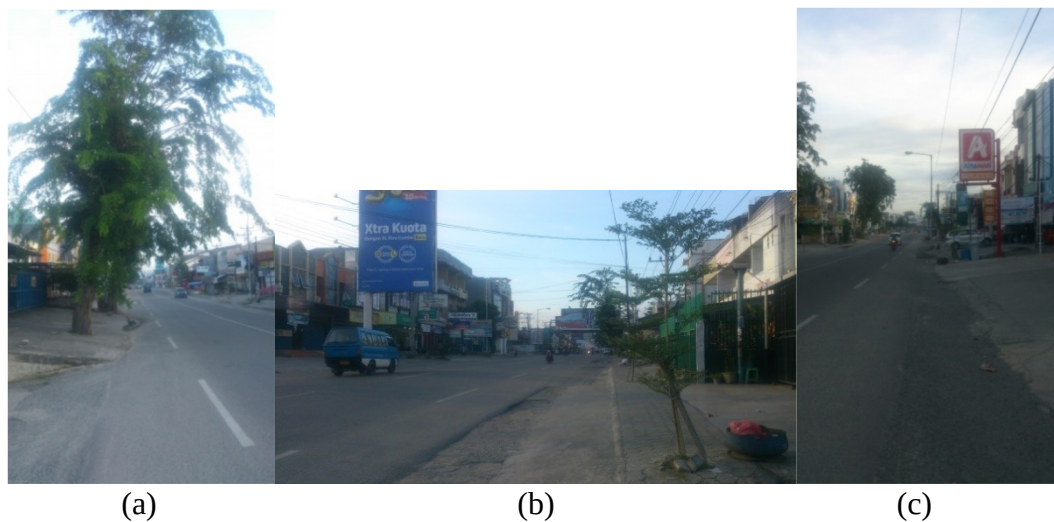
(a) (b) (c)
Gambar 17. Kondisi Eksisting (a, b, dan c) di tepi jalan

Jalan Wolter Monginsidi belum memiliki tanaman pengisi jalan yang cukup beragam dan terdapat beberapa masalah di jalan ini. Hal ini dapat dilihat pada beberapa bagian tepi jalan. Pada tepi jalan tampak terlihat hanya terdapat sekitar lima tanaman berjenis pohon yang tumbuh. Bahkan beberapa bagian tepi jalan tidak terdapat tanaman yang tumbuh. Penyulaman telah dilakukan (lihat Gambar 17. b), walaupun demikian tanaman tampak kurang terpelihara. Pengalih fungsi kawasan ruang milik jalan dan ruang pengawasan jalan akan berakibat tidak adanya tempat tanaman tumbuh sebagai ruang terbuka hijau di jalan ini. Hal tersebut dapat dilihat pada Gambar 17. a dan c.

Jalan Wolter Monginsidi memiliki nilai estetika yang buruk. Hal ini dapat dilihat dari jarangya tanaman yang tumbuh, meskipun beberapa bagian jalan telah dilakukan penyulaman tanaman.

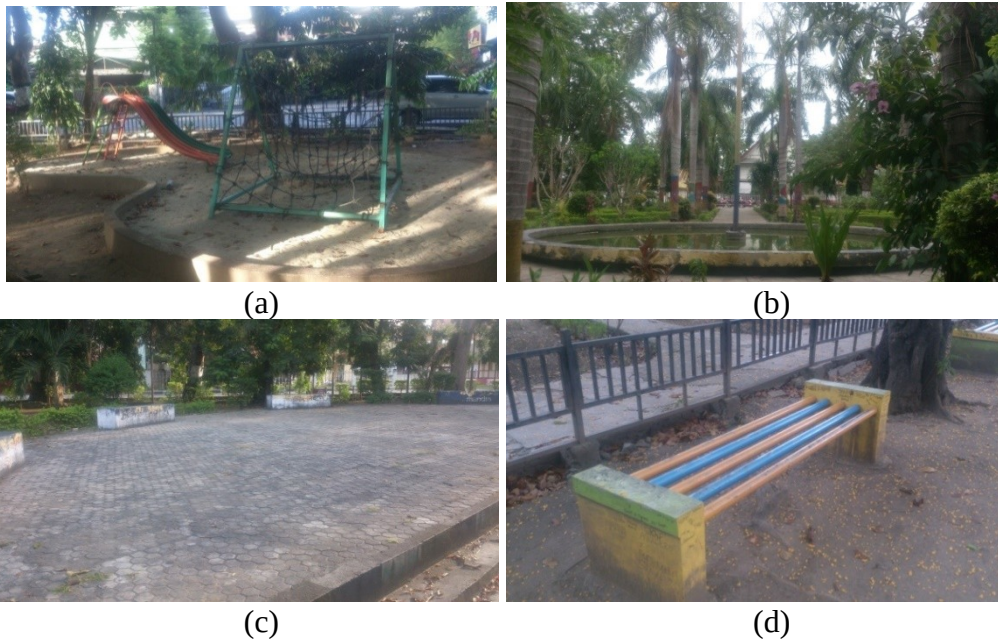
Gambar 18. Kondisi Eksisting (a) Sarana bermain, (b) Kolam, (c) Area pelataran, (d) Tempat duduk

Taman ini telah memiliki tanaman yang cukup beragam, tetapi masih terdapat beberapa masalah yang ada di taman ini. Hal ini dapat dilihat pada gambar 18. Pada taman Hasanuddin tampak terlihat beberapa tanaman yang kerdil dan sarana prasarana yang terbengkalai, seperti gambar 18. Berdasarkan hasil pengamatan pemeliharaan taman telah dilakukan, tetapi pemeliharaan yang rutin dilakukan sebatas pembersihan taman dan penyiraman, penyiraman yang dilakukan pun jarang terlihat. Kegiatan penyulaman juga mungkin dilakukan, hal ini dapat dilihat pada gambar 18. b. Tetapi berdasarkan hasil pengamatan, tanaman sulaman tampak terlihat kurang subur. Hal ini disebabkan karena kurangnya cakupan pemeliharaan pada taman ini. Permasalahan yang terdapat di taman ini dapat dilihat pada beberapa contoh gambar berikut :

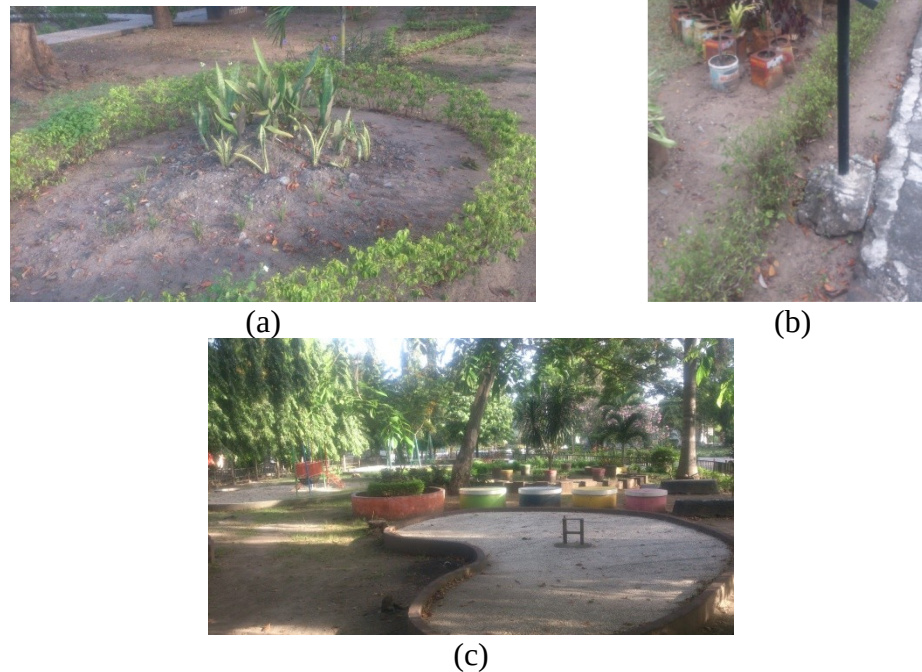
Gambar 19. Permasalahan (a, b, dan c) di taman Hasanuddin

Taman ini memiliki penataan dan kombinasi tanaman yang cukup baik. Hal tersebut dapat dilihat pada beberapa bagian taman yang tampak menarik dan bernilai estetis. Meskipun masih terdapat beberapa masalah di Taman Bundaran Hasanuddin, taman ini sering dipergunakan untuk tempat beristirahat dan berolahraga. Taman Bundaran Hasanuddin juga sering digunakan sebagai tempat forum diskusi oleh beberapa kelompok remaja. Tetapi, jarang terlihat anak – anak yang bermain di taman ini.

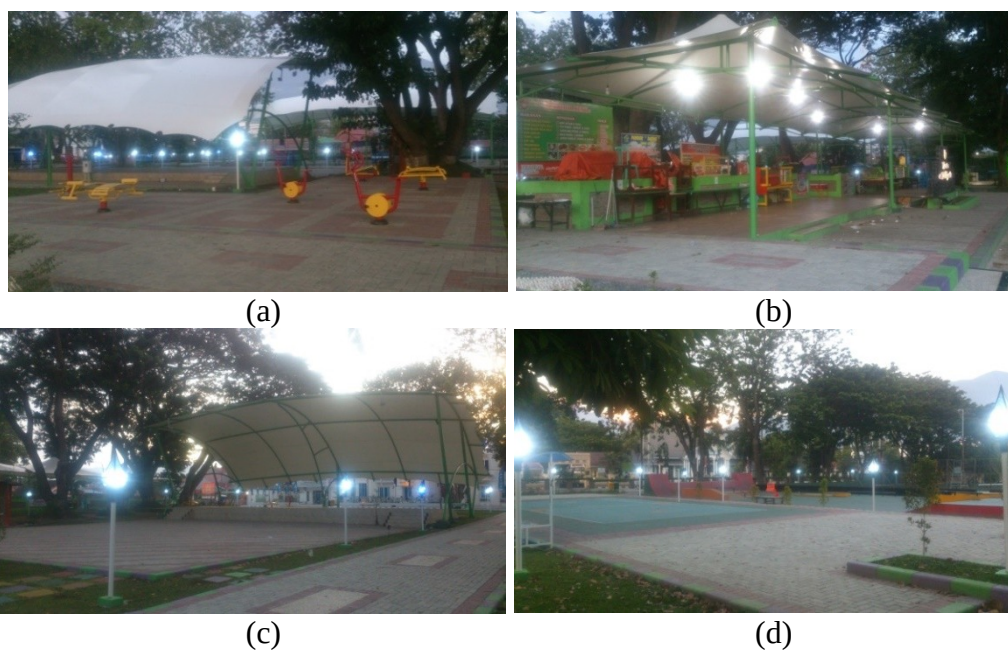
Gambar 21. Kondisi Eksisting (a) Sarana olahraga, (b) Warung makan, (c) Panggung, (d) Lapangan

Taman GOR, berdasarkan hasil pengamatan yang dilakukan di taman tersebut secara garis besarnya tidak memiliki masalah yang cukup signifikan. Hal ini dapat dilihat seperti terlaksananya kegiatan perawatan taman yang mencakup, kebersihan taman, pemeliharaan tanaman yang terdapat di taman, perawatan sarana prasarana taman, dsb. Taman GOR telah memiliki penataan dan kombinasi tanaman yang baik. Sehingga, taman GOR juga memiliki nilai estetika yang baik. Taman GOR sering digunakan untuk tempat berkumpul, beristirahat, *event* tertentu, dan berolahraga di pagi/sore hari.

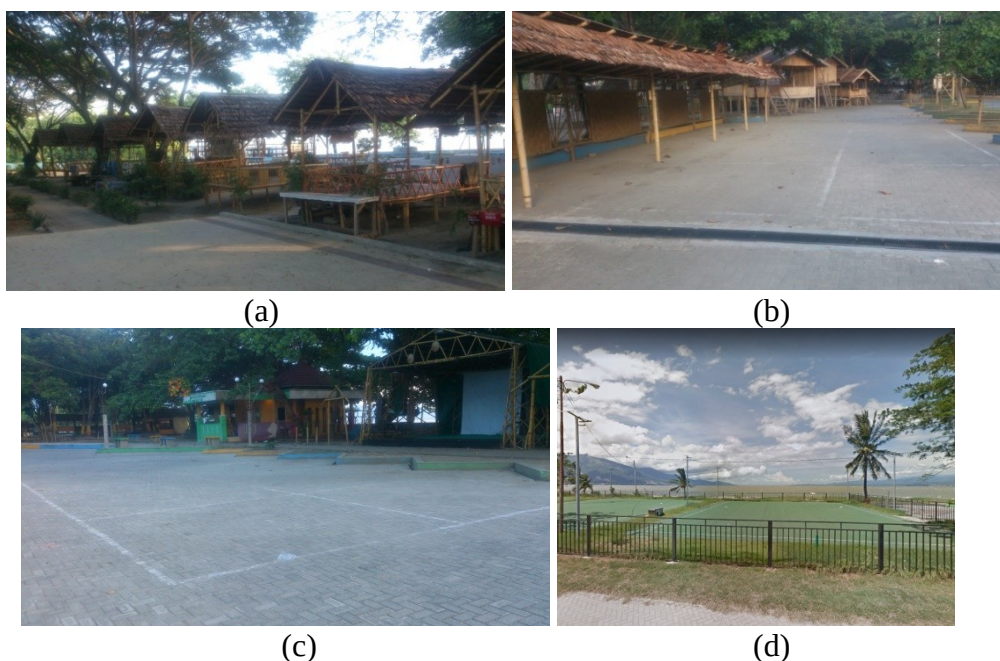
Gambar 23. Kondisi Eksisting (a) Gazebo, (b) Halaman parkir, (c) Panggung, (d) Lapangan

Taman ini telah memiliki tanaman yang cukup beragam, tetapi masih terdapat beberapa masalah yang ada di taman ini. Hal ini dapat dilihat pada gambar 23. Berdasarkan hasil pengamatan di taman Anjungan tampak terlihat beberapa tanaman yang kering dan beberapa pot yang rusak, seperti pada gambar 23. Pada taman Anjungan pemeliharaan taman telah dilakukan, tetapi pemeliharaan yang rutin dilakukan sebatas pembersihan taman dan penyiraman. Hal ini disebabkan karena kurangnya cakupan pemeliharaan pada taman ini. Sehingga, perawatan tanaman seperti pemupukan dan perbaikan kembali pot tidak

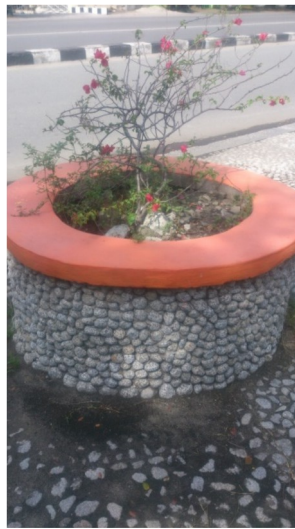
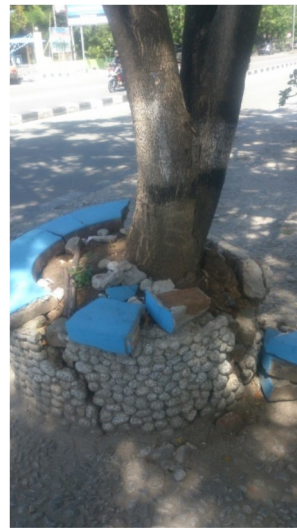
Gambar 24. Permasalahan (a dan b) di taman Anjungan

Taman anjungan memiliki penataan dan kombinasi tanaman yang cukup baik. Sehingga, taman Anjungan juga memiliki nilai estika yang baik, walaupun taman ini masih memiliki beberapa masalah. Taman Anjungan sering digunakan untuk tempat beristirahat, *event* tertentu, berolahraga di pagi hari, dan berkumpul di akhir pekan.
