BAB III

LANDASAN TEORI

A. Jenis-Jenis kerusakan Perkerasan Jalan

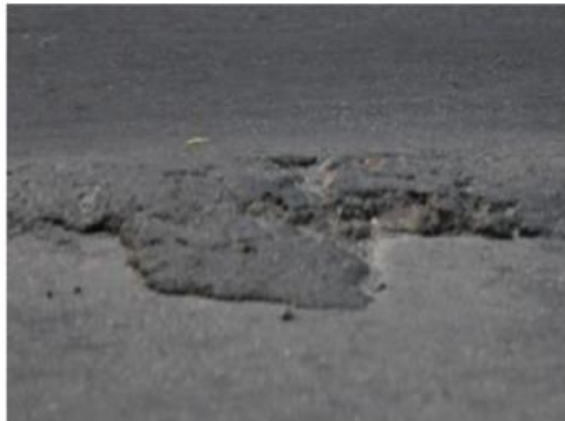
Cacat permukaan ini berupa terjadinya konsentrasi aspal pada suatu tempat tertentu di permukaan jalan. Bentuk fisik dari kerusakan ini dapat dikenali dengan terlihatnya lapisan tipis aspal (tanpa agregat) pada permukaan perkerasan dan jika pada kondisi temperatur permukaan perkerasan yang tinggi (terik matahari) atau pada lalu lintas yang berat, akan terlihat jejak bekas 'bunga ban' kendaraan yang melewatinya. Hal ini juga akan membahayakan keselamatan lalu lintas karena jalan akan menjadi licin.

Gambar 3.4 Kegemukan (*Bleeding*)

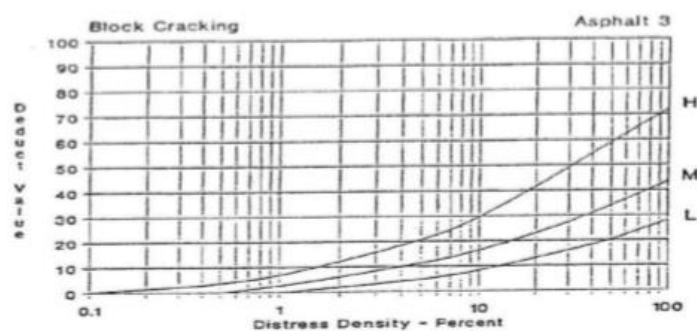
Gambar 3.5 *Deduct value* Retak Kotak-Kotak

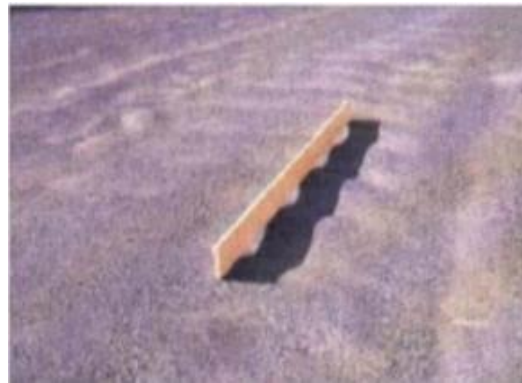
Kerusakan ini dikenal juga dengan istilah lain yaitu, Ripples. bentuk kerusakan ini berupa gelombang pada lapis permukaan, atau dapat dikatakan alur yang arahnya melintang jalan, dan sering disebut juga dengan *Plastic Movement*. Kerusakan ini umumnya terjadi pada tempat berhentinya kendaraan, akibat pengereman kendaraan.

Gambar 3.10 Keriting (*Corrugation*)

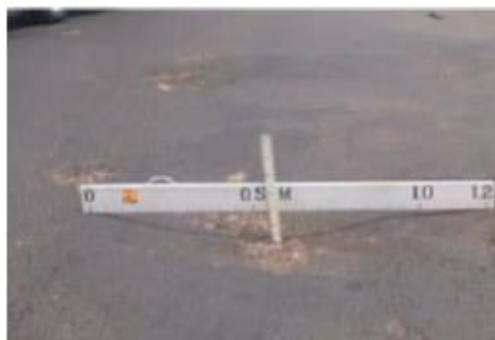
Bentuk kerusakan yang terjadi ini berupa amblas atau turunnya permukaan lapisan permukaan perkerasan pada lokasi-lokasi tertentu (setempat) dengan atau tanpa retak. Kedalaman kerusakan ini umumnya lebih dari 2 cm dan akan menampung atau meresapkan air.

Gambar 3.12 Amblas (*Depression*)

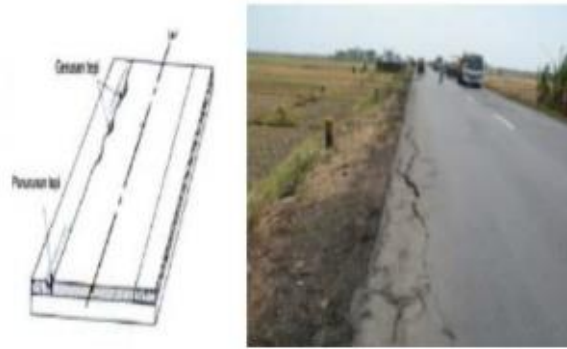
Retak pinggir adalah retak yang sejajar dengan jalur lalu lintas dan juga biasanya berukuran 1 sampai 2 kaki (0,3 – 0,6 m) dari pinggir perkerasan. Ini biasa disebabkan oleh beban lalu lintas atau cuaca yang memperlemah pondasi atas maupun pondasi bawah yang dekat dengan pinggir perkerasan. Diantara area retak pinggir perkerasan juga disebabkan oleh tingkat kualitas tanah yang lunak dan kadangkadang pondasi yang bergeser.

Gambar 3.14 Retak Samping Jalan (*Edge Cracking*)

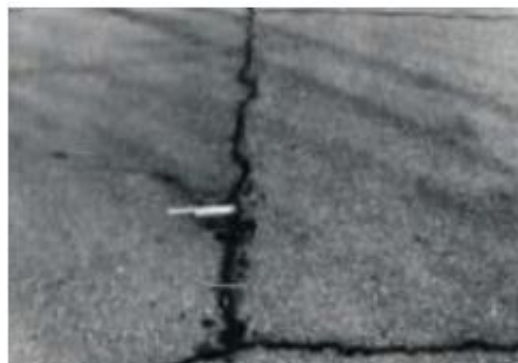
Kerusakan ini umumnya terjadi pada perkerasan aspal yang telah dihamparkan di atas perkerasan beton semen portland. Retak terjadi pada lapis tambahan (*overlay*) aspal yang mencerminkan pola retak dalam perkerasan beton lama yang berbeda di bawahnya. Pola retak dapat kearah memanjang, melintang, diagonal atau membentuk blok.

Gambar 3.16 Retak Sambung (*Joint Reflec Cracking*)

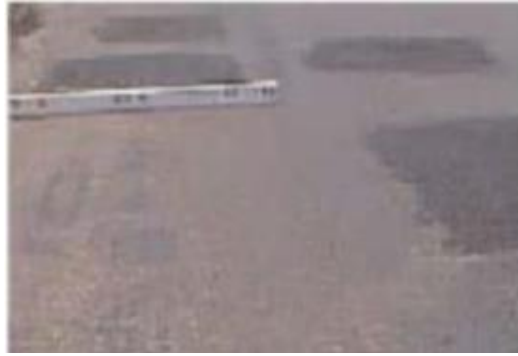
Tambalan adalah suatu bidang pada perkerasan dengan tujuan untuk mengembalikan perkerasan yang rusak dengan material yang baru untuk memperbaiki perkerasan yang ada. Tambalan adalah pertimbangan kerusakan diganti dengan bahan yang baru dan lebih bagus untuk perbaikan dari perkerasan sebelumnya. Tambalan dilaksanakan pada seluruh atau beberapa keadaan yang rusak pada badan jalan tersebut.

Gambar 3.22 Tambalan (*Patching end Untiliti Cut Patching*)

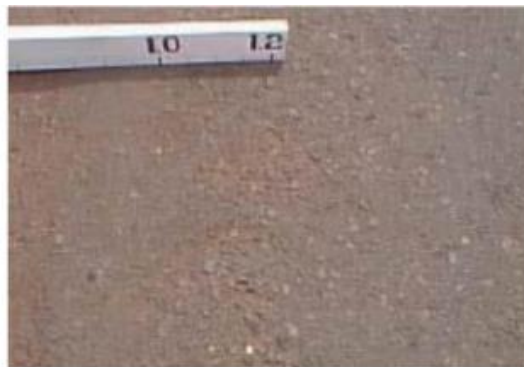
Kerusakan ini disebabkan oleh penerapan lalu lintas yang berulangulang dimana agregat pada perkerasan menjadi licin dan perekatan dengan permukaan roda pada tekstur perkerasan yang mendistribusikannya tidak sempurna. Pada pengurangan kecepatan roda atau gaya pengereman, jumlah pelepasan butiran dimana pemeriksaan masih menyatakan agregat itu dapat dipertahankan kekuatan dibawah aspal, permukaan agregat yang licin. Kerusakan ini dapat diindikasikan dimana pada nomor skid resistance test adalah rendah.

Gambar 3.24 Pengausan Agregat (*Polised Agregat*)

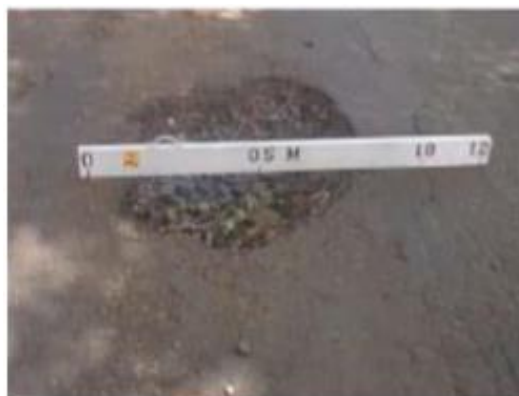
Kerusakan ini berbentuk seperti mangkok yang dapat menampung dan meresapkan air pada badan jalan. Kerusakan ini terkadang terjadi di dekat retakan, atau di daerah yang drainasenya kurang baik (sehingga perkerasan tergenang oleh air).

Gambar 3.26 Lubang (*Pathole*)

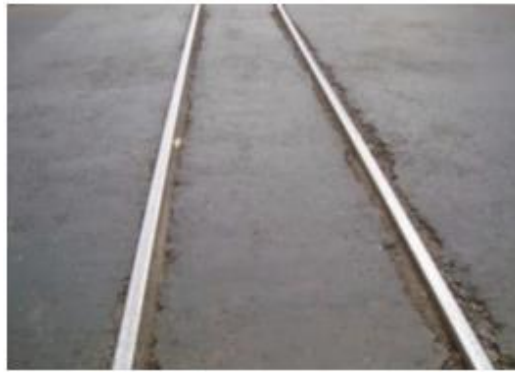
Jalan rel atau persilangan rel dan jalan raya, kerusakan pada perpotongan rel adalah penurunan atau benjol sekeliling atau diantara rel yang disebabkan oleh

Gambar 3.28 Perpotongan Rel (*Railroad Crossing*)

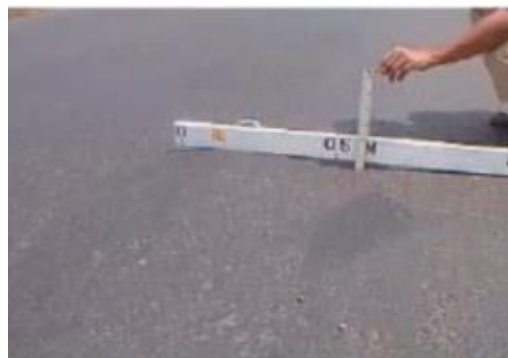
Istilah lain yang digunakan untuk menyebutkan jenis kerusakan ini adalah *longitudinal ruts*, atau *channel/rutting*. Bentuk kerusakan ini terjadi pada lintasan roda sejajar dengan as jalan dan berbentuk alur.

Gambar 3.30 Alur (*Rutting*)

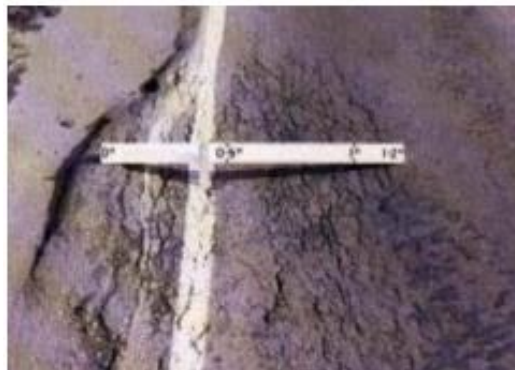
Sungkur adalah perpindahan lapisan perkerasan pada bagian tertentu yang disebabkan oleh beban lalu lintas. Beban lalu lintas akan mendorong berlawanan dengan perkerasan dan akan menghasilkan ombak pada lapisan perkerasan. Kerusakan ini biasanya disebabkan oleh aspal yang tidak stabil dan terangkat ketika menerima beban dari kendaraan.

Gambar 3.32 Sungkur (*Shoving*)

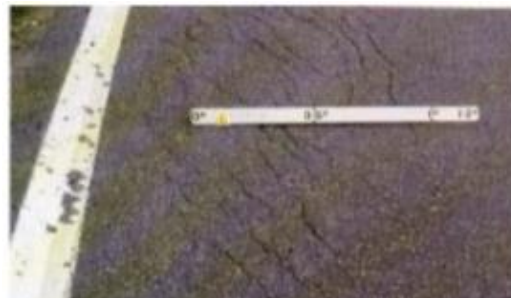
Patah slip adalah retak yang seperti bulan sabit atau setengah bulan yang disebabkan lapisan perkerasan terdorong atau meluncur merusak bentuk lapisan perkerasan. Kerusakan ini biasanya disebabkan oleh kekuatan dan pencampuran lapisan perkerasan yang rendah dan jelek.

Gambar 3.34 Patah Slip (*Slippage Cracking*)

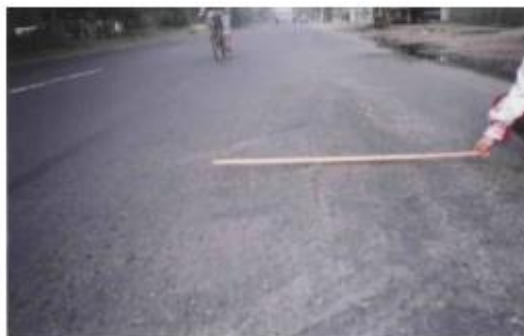
Gambar 3.36 Mengembang Jembul (*Swell*)

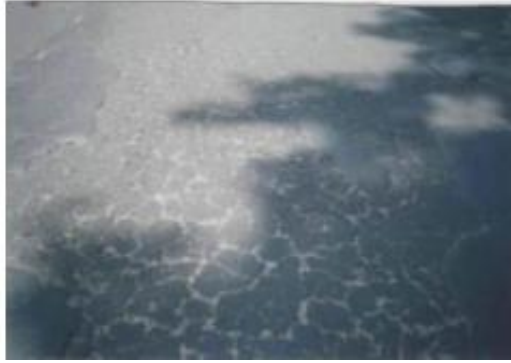
Gambar 3.38 Pelepasan Butir (*weathering and raveling*)
