BAB V

ANALISIS DATA DAN PEMBAHASAN

A. Perlintasan Sebidang

Berdasarkan survai lapangan pada perlintasan sebidang JPL 348, Jalan Sorowajan Baru, Kota Yogyakarta yang telah dilakukan diperoleh hasil sebagai berikut:

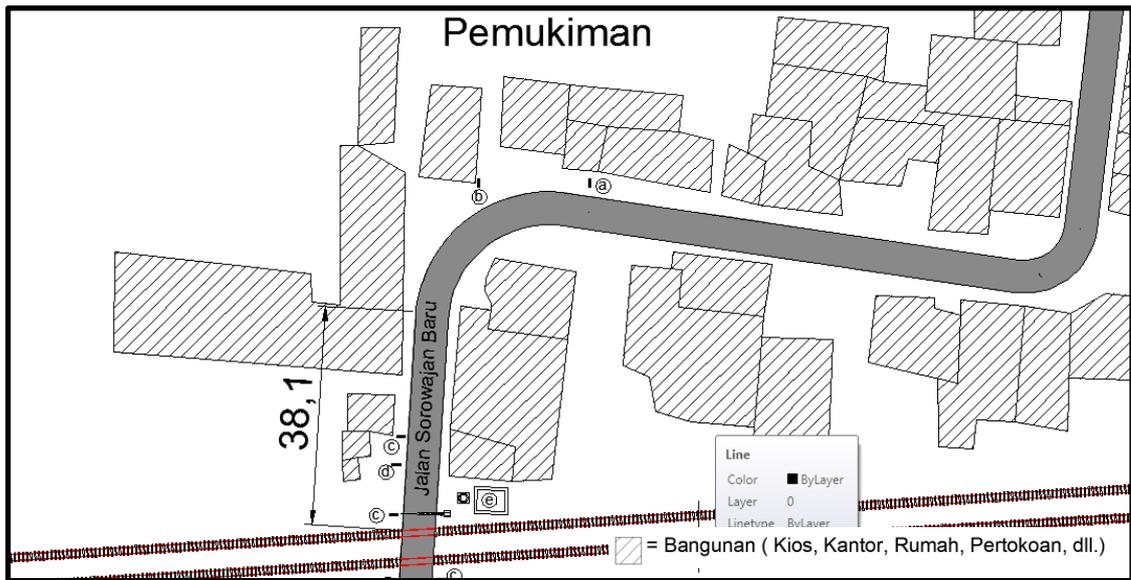
Gambar 5. 1 Layout panjang jalan lurus pada sisi utara

Panjang jalan lurus pada sisi utara perlintasan kurang dari 150 m yaitu 38,1 m yang dapat dilihat pada gambar 5.1.

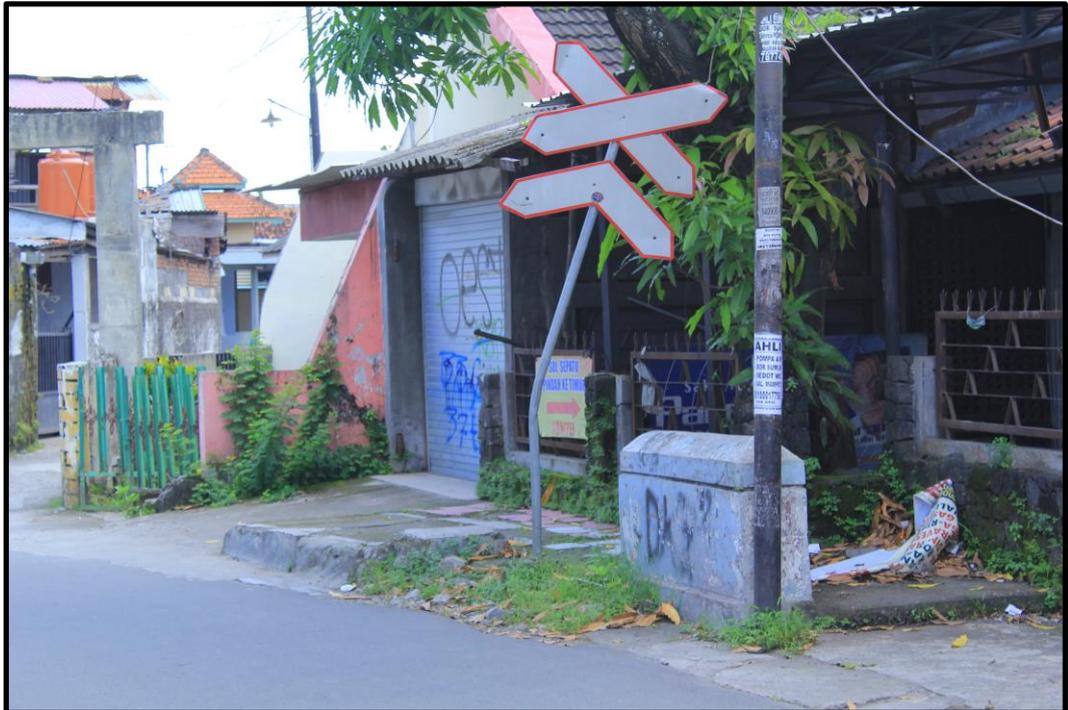
Gambar 5. 2 Rambu peringatan perlintasan sebidang *Double Track* sisi utara perlintasan

- Rambu peringatan perlintasan sebidang *Double Track* pada sisi utara perlintasan yang terpasang oleh Dinas Perhubungan Yogyakarta dengan kondisi seperti gambar 5.2. Rambu ini berjarak 80,41 m dari sisi terluar rel. Pada sisi selatan rambu ini memiliki jarak 100 m dari sisi terluar rel kondisi seperti gambar 5.4.

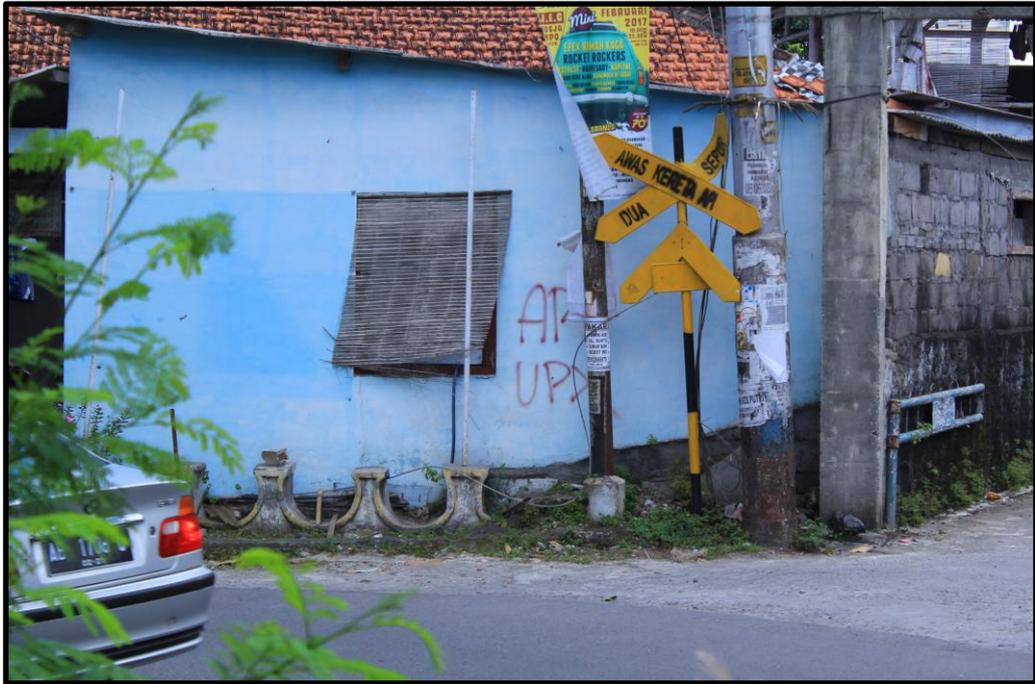
Gambar 5. 6 Rambu peringatan perlintasan sebidang *Double Track* pada sisi utara perlintasan

- Rambu peringatan perlintasan sebidang *Double Track* pada sisi utara perlintasan yang terpasang oleh PT. KAI dengan kondisi seperti gambar 5.6. Rambu ini tepat pada tikungan yaitu dengan berjarak 64,33 m dari sisi terluar rel. Pada sisi selatan perlintasan rambu ini terpasang dengan jarak 16,55 m dari sisi terluar rel kondisi rambu seperti gambar 5.8.

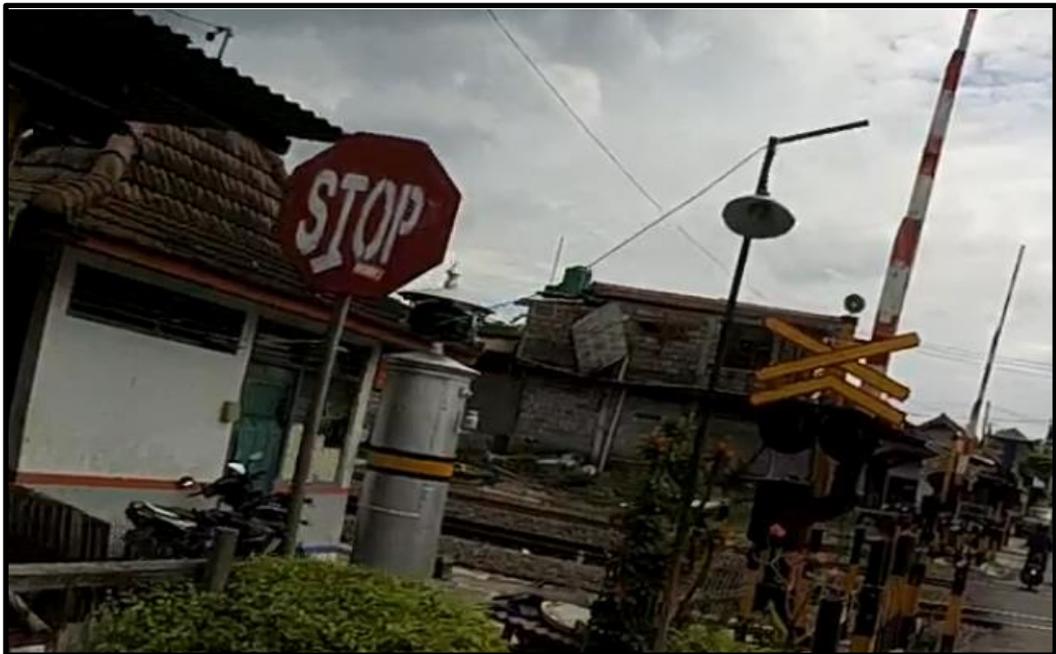
Gambar 5. 10 Rambu larangan berjalan terus pada sisi utara perlintasan

- Rambu larangan berjalan terus pada sisi utara perlintasan terpasang 10 m dari sisi terluar rel kondisi seperti gambar 5.10. Pada sisi selatan rambu ini terpasang dengan jarak 2,36 m yang seharusnya terpasang dengan jarak min 2,5 dari sisi terluar rel dari sisi terluar rel kondisi seperti gambar 5.12.

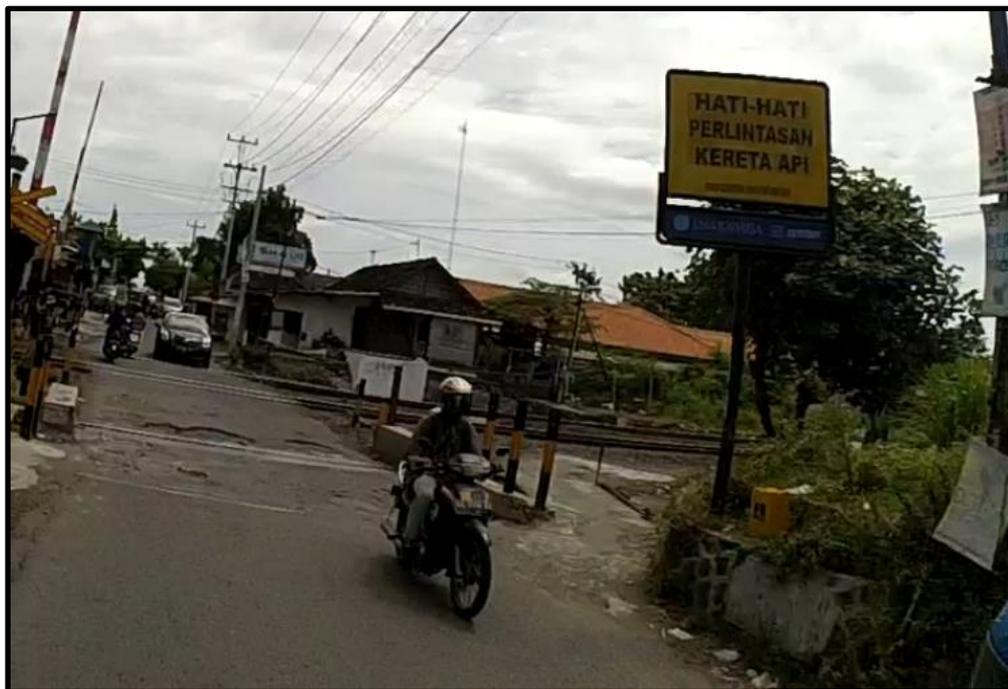
Gambar 5. 14 Rambu peingatan No. 12 berupa kata-kata

- Rambu peingatan No. 12 berupa kata-kata “Hati-hati perlintasan kereta api” pada sisi utara terpasang dengan jarak 11,47 m yang seharusnya terpasang dengan jarak minimal 30 m dari sisi terluar rel. Rambu ini pada sisi selatan perlintasan tidak terpasang.

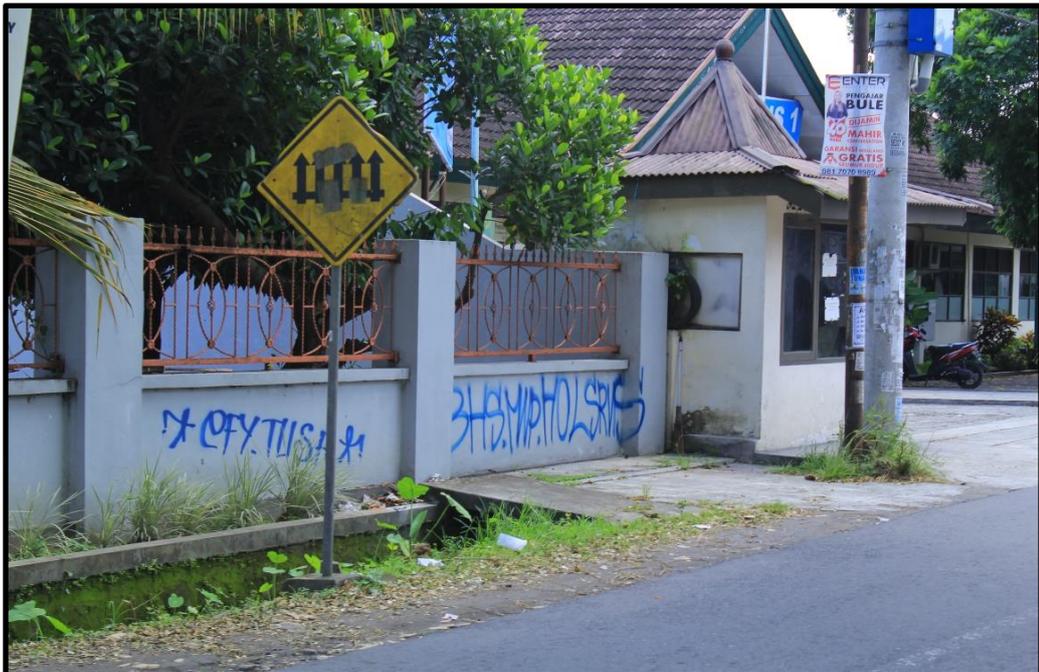
Gambar 5. 16 Rambu peringatan perlintasan sebidang No. 22

- Rambu peringatan perlintasan No. 22 sebidang hanya terpasang pada sisi selatan perlintasan yaitu dengan jarak 88,4 m.

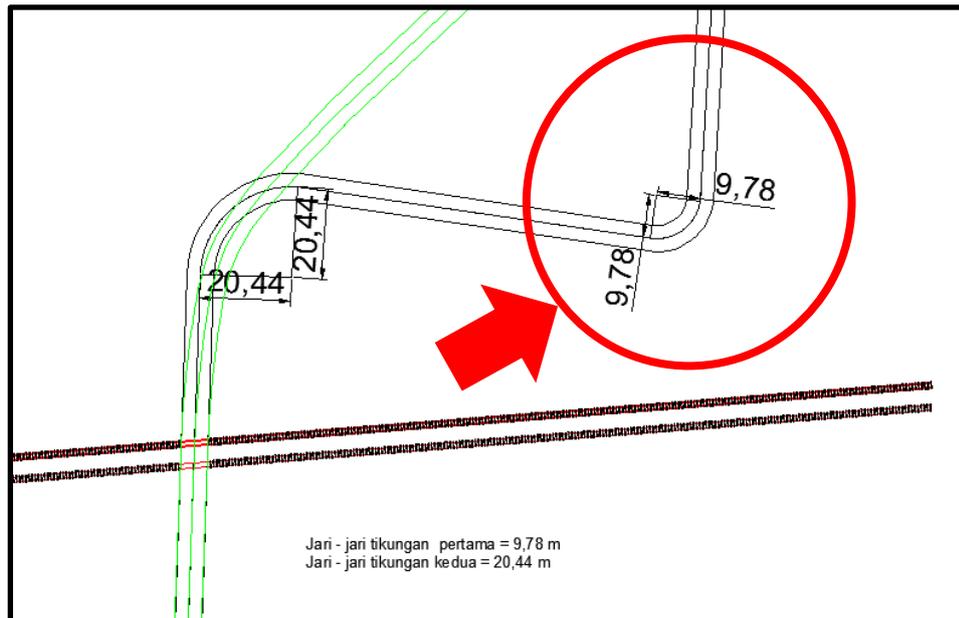
Gambar 5. 18 Jari-jari eksisting tikungan 1

$R_{eksisting} = 9,78$ m

Jari-jari minimal dengan kecepatan 17 km/jam adalah 8,098 m dibandingkan dengan jari-jari eksisting yaitu 9,78 m yang sudah diketahui dengan menggunakan software autocad secara manual, Maka tikungan pertama termasuk baik karena jari-jari tikungan eksisting lebih dari jari-jari minimal.

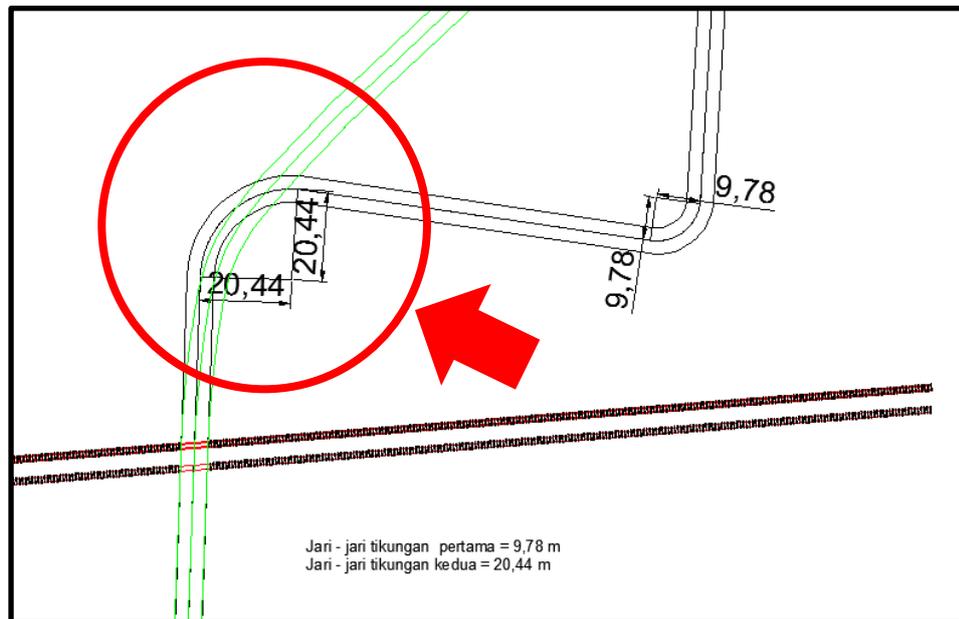
Gambar 5. 19 Jari-jari eksisting tikungan 2

Reksisting = 20,44 m

Jari-jari minimal dengan kecepatan 25 km/jam adalah 17,90 m dibandingkan dengan jari-jari eksisting yaitu 20,44 m yang sudah diketahui dengan menggunakan software autocad secara manual, Maka tikungan pertama termasuk baik karena jari-jari tikungan eksisting lebih dari jari-jari minimal.

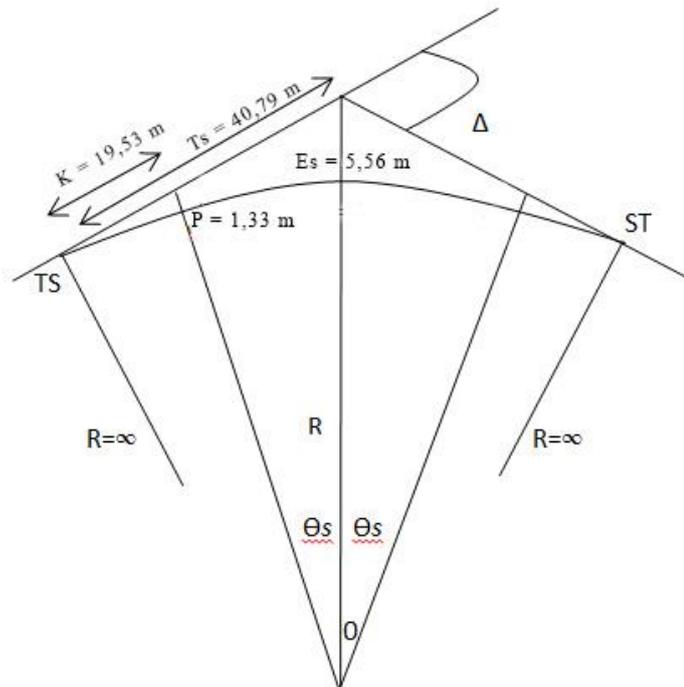
Gambar 5. 20 Tikungan 1 rancangan ulang

Maka, tikungan 1 menggunakan tikungan S-S

$$\begin{aligned}
 L_{\text{total}} &= L_c + (2 \times L_s) \\
 &= 0 + (2 \times 39,27) \\
 &= 78,54 \text{ m}
 \end{aligned}$$

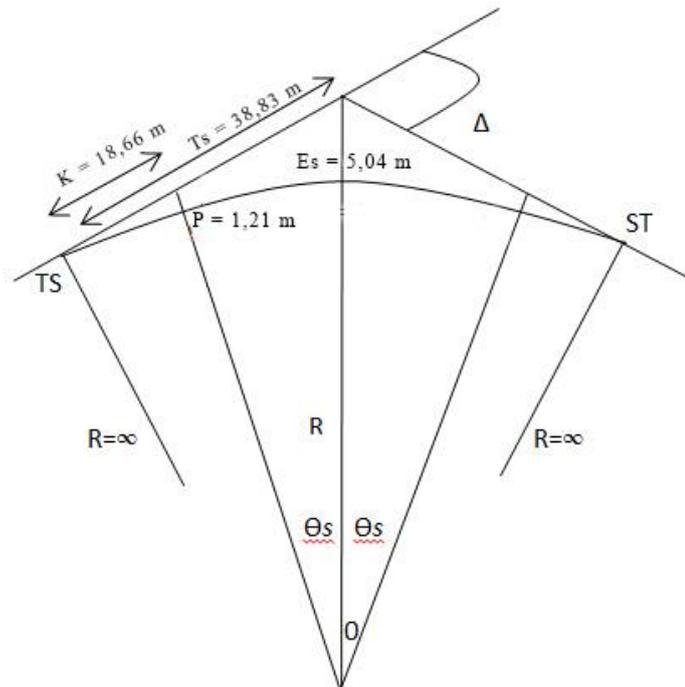
Gambar 5. 21 Tikungan 2 rancangan ulang

Maka, tikungan 2 menggunakan tikungan S-S

$$= 75,04 \text{ m}$$

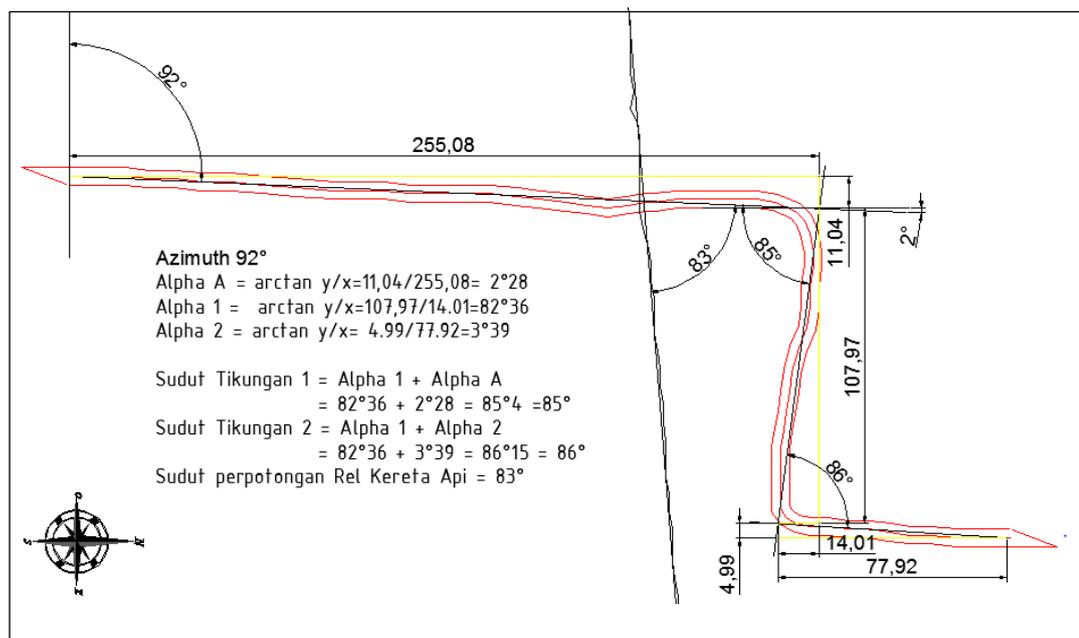
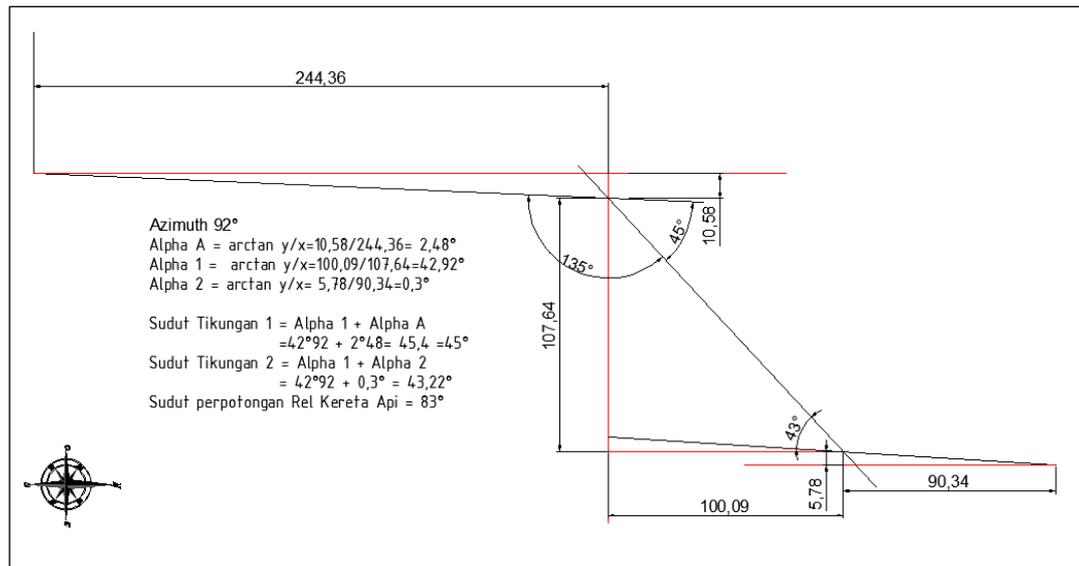
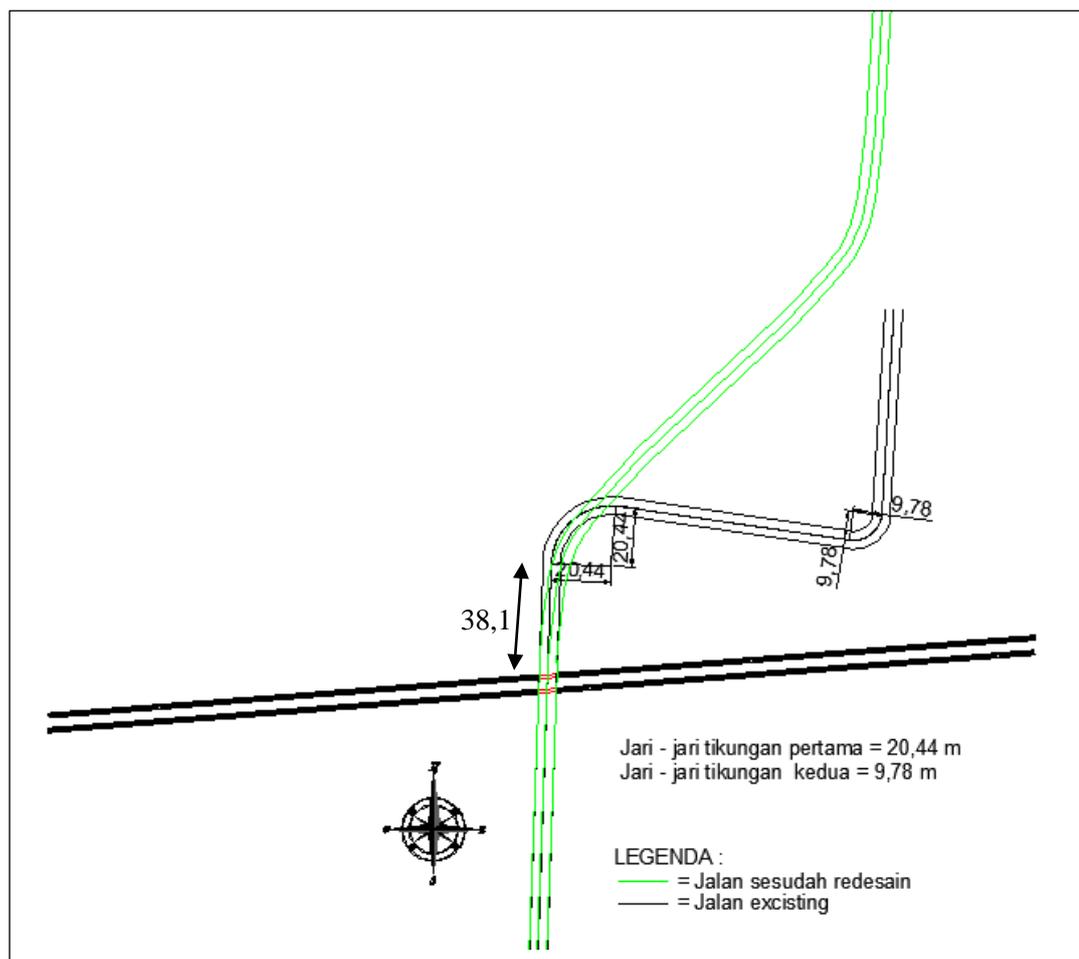
Gambar 5. 22 Trase eksisting

Gambar 5. 23 Trase rancangan ulang

Gambar 5. 24 Layout eksisting dan hasil rancangan ulang

Perancangan ulang dilakukan dengan melihat kondisi dan dampak lingkungan sekitar dengan melakukan pertimbangan untuk membuat rancangan trase jalan tersebut. Trase jalan hanya memperbaiki sudut tikungan dan jari-jari tikungan dengan pertimbangan dampak lingkungan. Sudut perpotongan yang seharusnya 90° tetapi perpotongan ini tidak dilakukan perubahan, panjang jalan lurus dari perlintasan yang seharusnya 150 m juga tidak dilakukan perubahan karena banyak dampak yang akan muncul jika dilakukan perubahan keduanya.

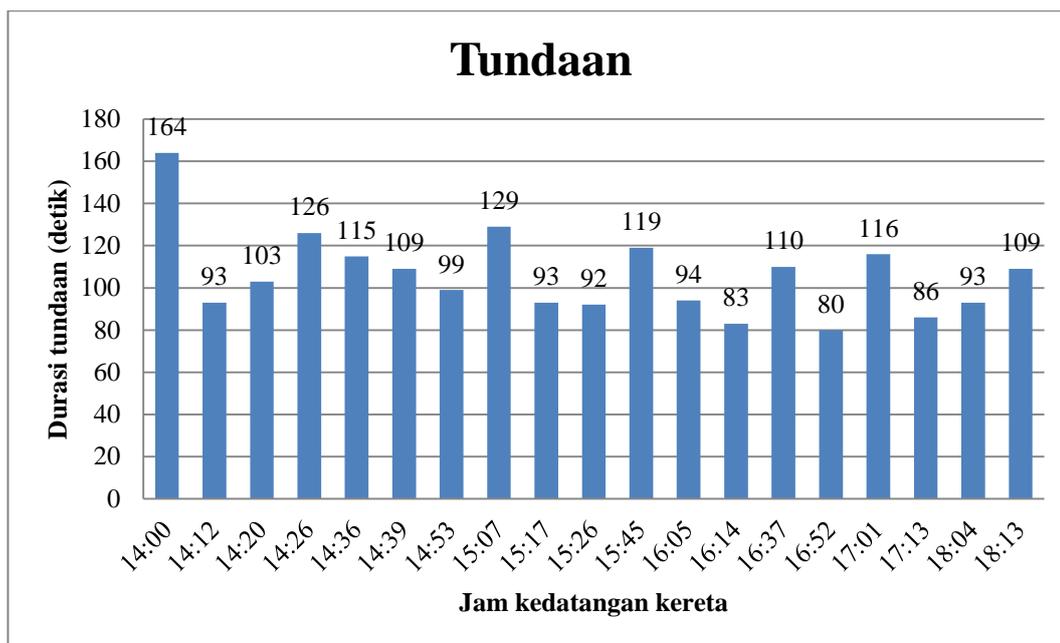
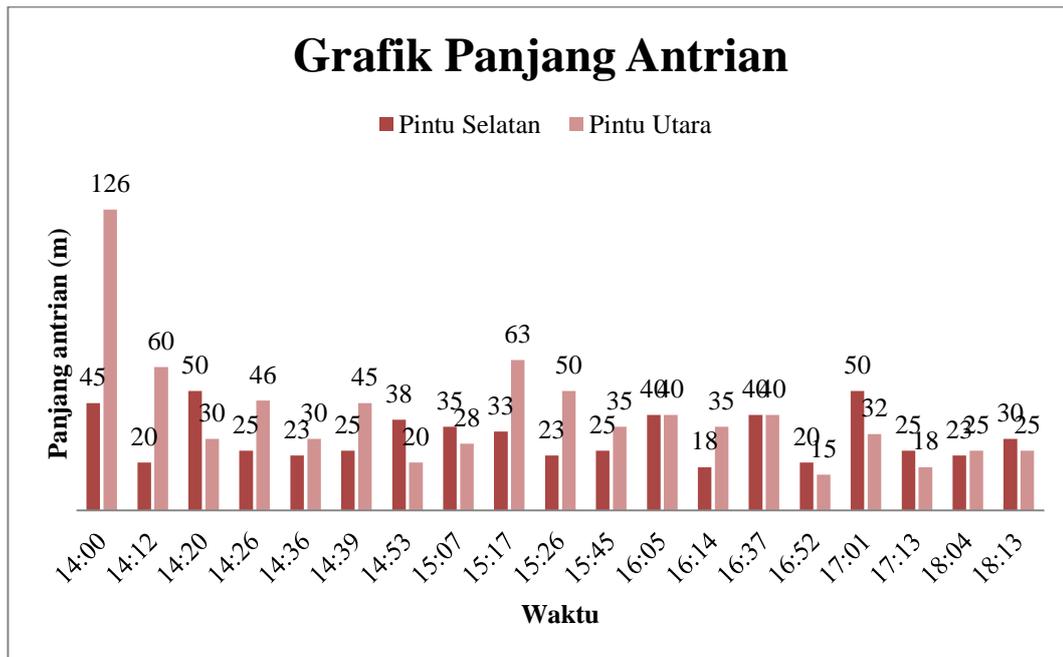
Dari hasil survai, kendaraan yang tertunda di pintu utara cenderung lebih banyak dibanding di pintu selatan, sebanyak 91 kendaraan ringan (KR), 4 kendaraan berat (KB), 578 sepeda motor (SM), dan 6 kendaraan tidak bermotor (KTB), sedangkan di pintu selatan sebanyak 64 kendaraan ringan (KR), 404 sepeda motor (SM), 9 kendaraan tidak bermotor (KTB), tanpa kendaraan berat (KB). Banyaknya pusat tarikan seperti : rumah makan, toko, pemukiman, dan pusat perbelanjaan yang terdapat pada sisi selatan perlintasan tersebut. Pada sisi selatan juga sebagai pusat kota Yogyakarta mengingat bahwa jalan Sorowajan Baru adalah jalan alternatif untuk menuju ke pusat kota Yogyakarta. Kendaraan yang banyak menuju ke pusat kota dikarenakan pada hari libur yaitu hari Sabtu. Banyak masyarakat yang akan berkunjung ke pusat kota pada hari Sabtu sore karena menjelang hari libur pada hari Minggu.

Gambar 5. 25 Tundaan Hari Sabtu, 25 Maret 2017

Gambar 5. 26 Tundaan Hari Sabtu, 25 Maret 2017

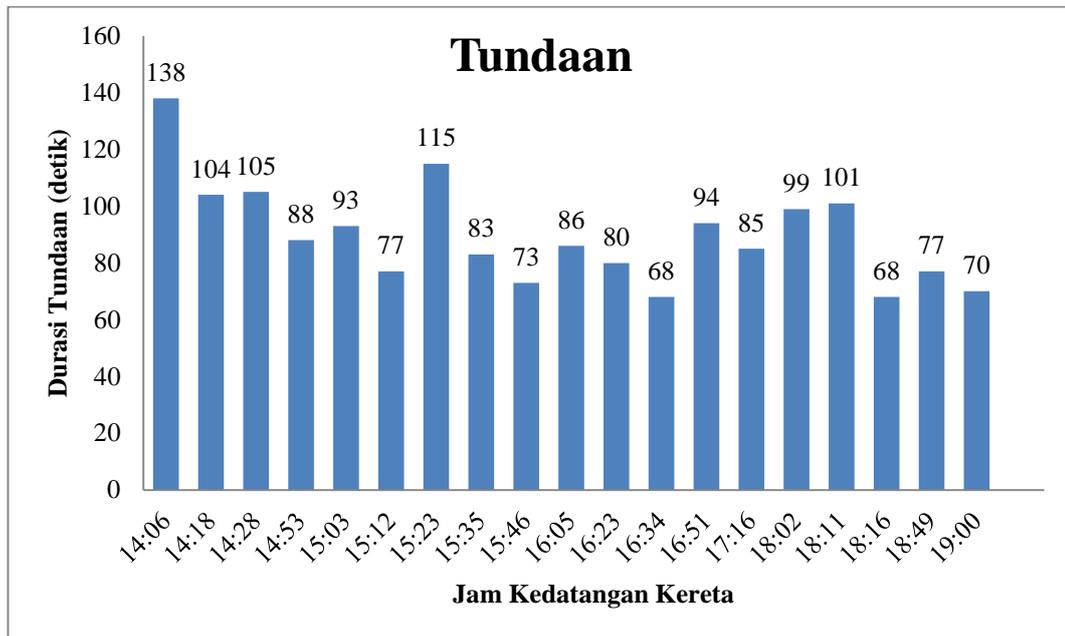
Gambar 5. 27 Tundaan Hari Senin, 27 Maret 2017

Dari hasil survai pada hari Senin, 26 Maret 2017, kendaraan yang tertunda di pintu utara cenderung lebih banyak dibanding di pintu selatan. Kendaraan dari arah utara dengan jumlah kendaraan ringan (KR) sebanyak 75 kendaraan, sepeda motor (SM) sebanyak 539 kendaraan, kendaraan berat (KB) 8 kendaraan dan kendaraan tidak bermotor (KTB) 5 kendaraan, sedangkan kendaraan dari arah selatan dengan jumlah kendaraan ringan (KR) sebanyak 45 kendaraan, sepeda motor sebanyak 488 kendaraan, kendaraan berat (KB) sebanyak 2 kendaraan, dan kendaraan tidak bermotor (KTB) sebanyak 8

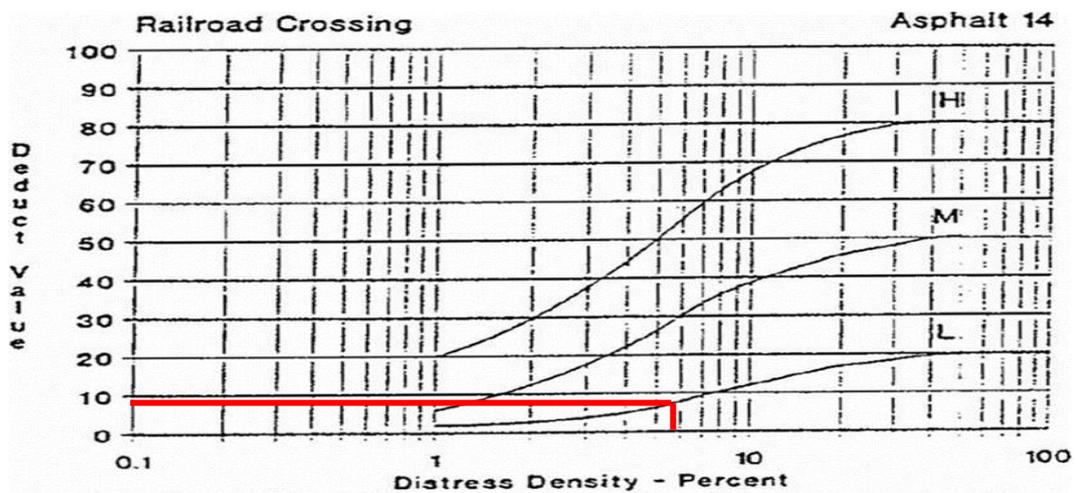
Gambar 5. 29 Grafik *Deduct Value* Perpotongan rel

Dari grafik tersebut di dapat nilai *deduct value* untuk jenis kerusakan perpotongan rel adalah 8.

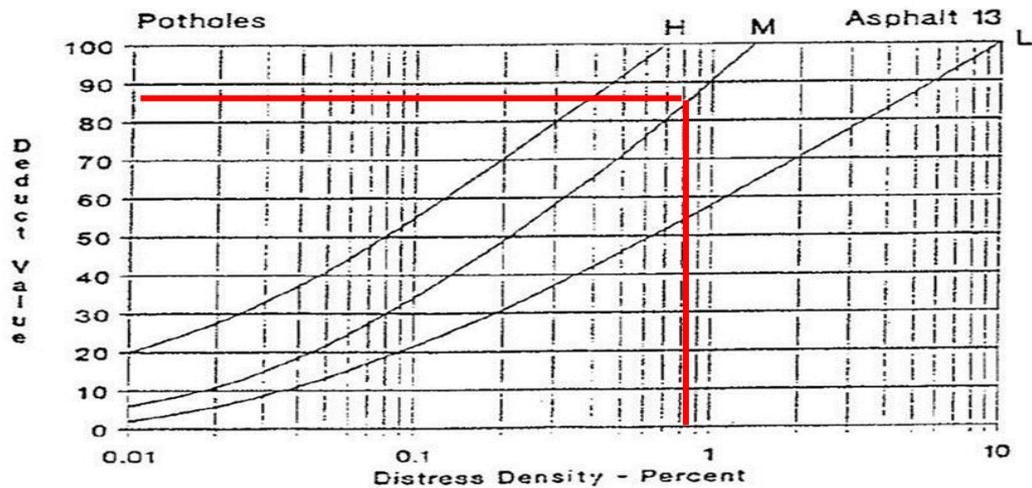
Gambar 5. 30 Grafik *Deduct Value* Lubang

Dari grafik tersebut di dapat nilai *deduct value* untuk jenis kerusakan Lubang adalah 86.

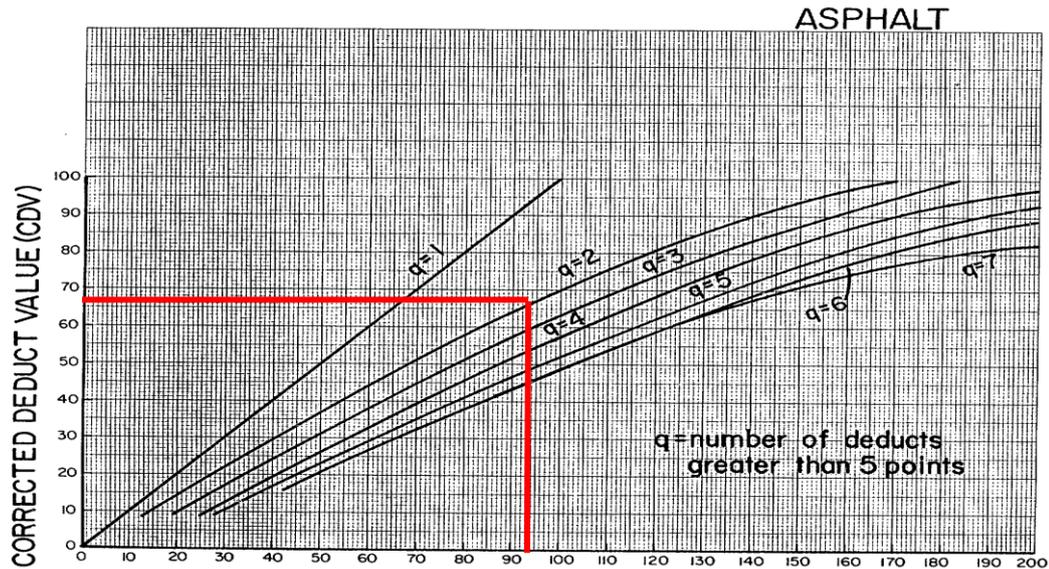
Gambar 5. 31 Corrected Deduct Value STA 0+225 s/d 0+250

Dari hasil tabel 5.6 kemudian nilai dimasukkan ke Grafik *Total Deduct Value* (TDV) seperti pada Gambar 5.31.

Pada gambar 5.31 dapat dilihat nilai pengurangan terkoreksi maksimum *Corrected Deduct Value* (CDV) pada sta 0+225 s/d 0+250 adalah 66.
