BAB IV

DATA DAN PEMBAHASAN

4.2. Gangguan yang Terjadi pada Relay Differensial (87GT) di Pembangkit Listrik Tenaga Panas Bumi (PLTP) Kamojang Unit V

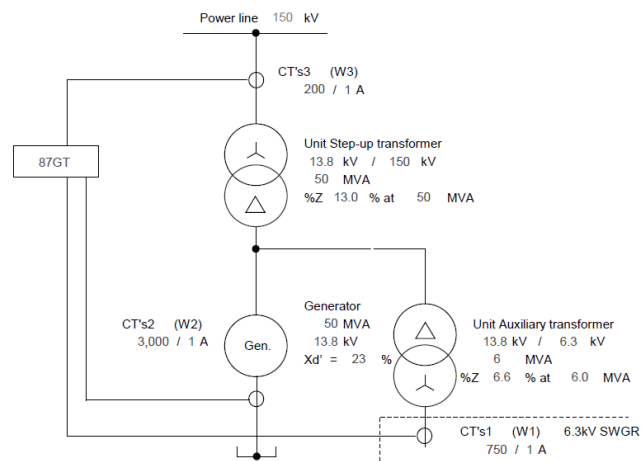
Gambar 4.1. Rancangan pemasangan relay differensial pada Kamojang Unit V

Berikut ini adalah gambar rancangan pemasangan dan grafik kerja relay differensial (87GT) pada kamojang unit V

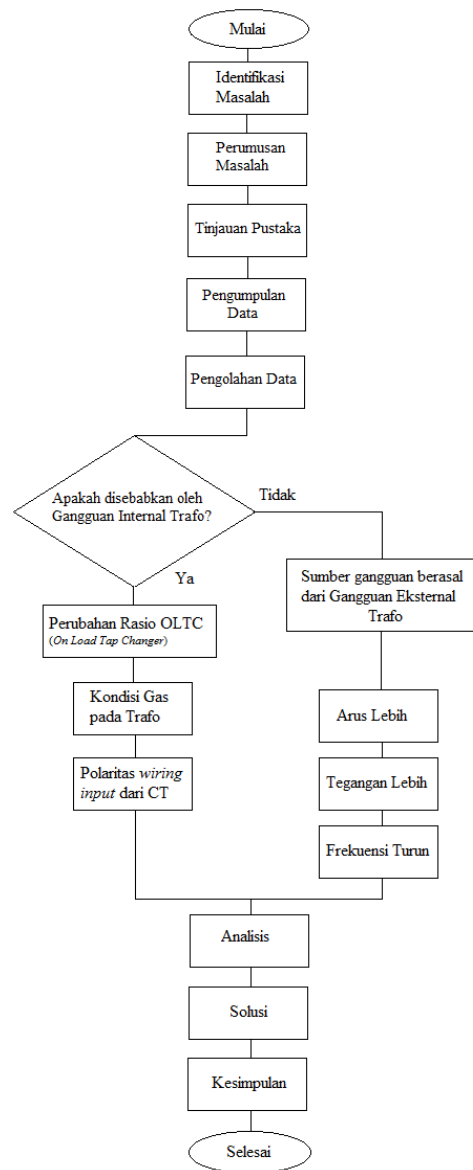
Berikut ini adalah *Flow Chart* dan pembahasannya untuk menentukan sumber titik masalah dan gangguan yang terjadi pada relay differensial (87GT) di Pembangkit Listrik Tenaga Panas Bumi (PLTP) Kamojang Unit V PT. Pertamina Geothermal Energy guna keperluan analisis dan perbaikan gangguan tersebut.

Gambar 4.5. *Flow Chart* sumber gangguan pada Pembangkit Listrik Tenaga Panas Bumi (PLTP) Kamojang Unit V

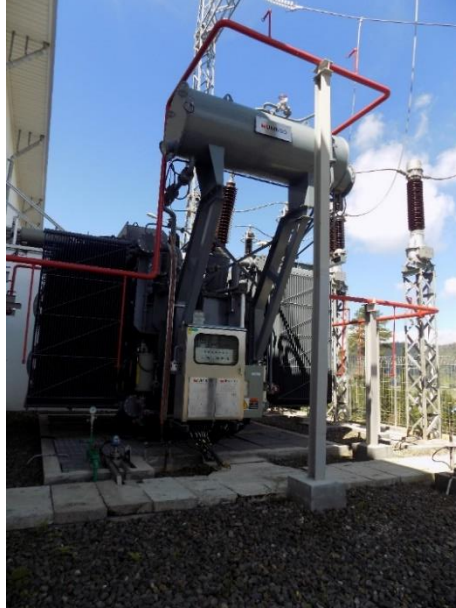
Gambar 4.6. *Main Transformer* 50 MVA (T21) pada Pembangkit Listrik Tenaga Panas Bumi (PLTP) Kamojang Unit V

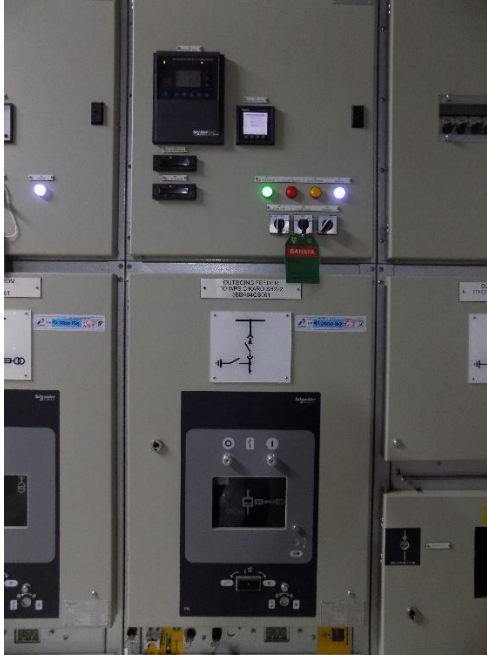
Namun dalam pembuktiannya, Relay Differensial Main Transformer (T 21) bukan disebabkan oleh terbaliknya polaritas wiring CT. Ini dikarenakan gangguan yang terjadi pada rele tersebut akibat adanya gangguan sambaran petir di sekitar jaringan dan berjalan normal jika tidak ada samabran petir di sekitar. Ini membuktikan bahwa rele sudah berjalan dengan baik dan tidak ada polaritas wiring CT yang terbalik. Berikut adalah Gambar relay differensial (87GT) yang terdapat di Pembangkit Listrik Tenaga Panas Bumi (PLTP) Kamojang Unit V

Gambar 4.7. Relay differensial (87GT) pada Pembangkit Listrik Tenaga Panas Bumi (PLTP) Kamojang Unit V

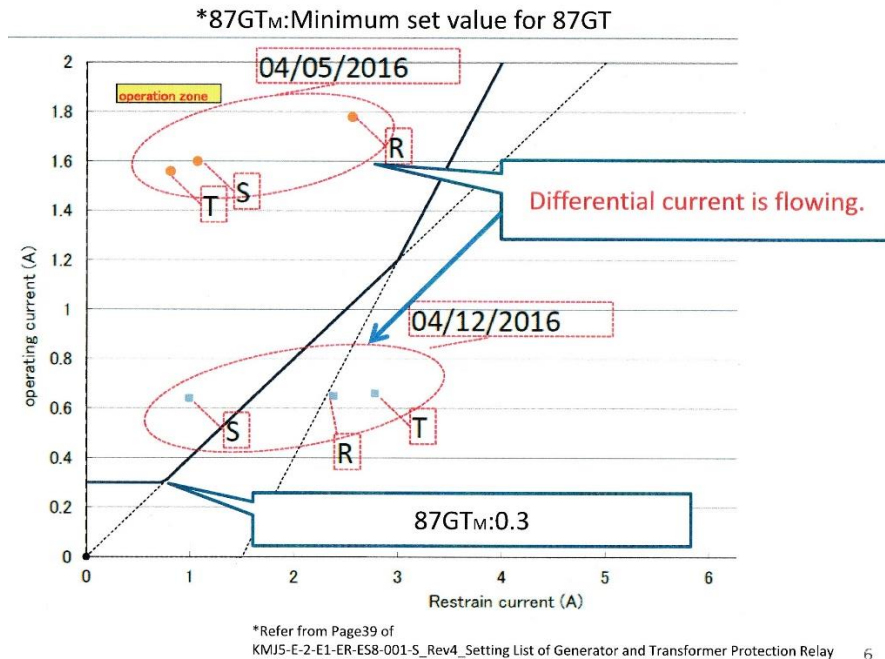
Gambar 4.8. Grafik kerja gangguan pada relay diferensial (87GT) Kamojang Unit V

Dari Gambar tersebut bahwa pada tanggal 5 April 2016 terdapat arus yang masuk ke saluran 3 *phase* sehingga terbaca oleh relay differensial, dimana arus masing-masing saluran (R= 1.7 A, S= 1.6 A , T= 1.5 A) melebihi ketahanan arus kerja relay sehingga relay differensial tersebut bekerja dan melakukan *trip* pada pembangkit. Kejadian yang sama terulang kembali pada tanggal 12 April 2016, namun hanya pada saluran S (S= 0.615 A) yang melebihi ketahanan arus relay yaitu dengan *minimum pick up* 0.3 A.

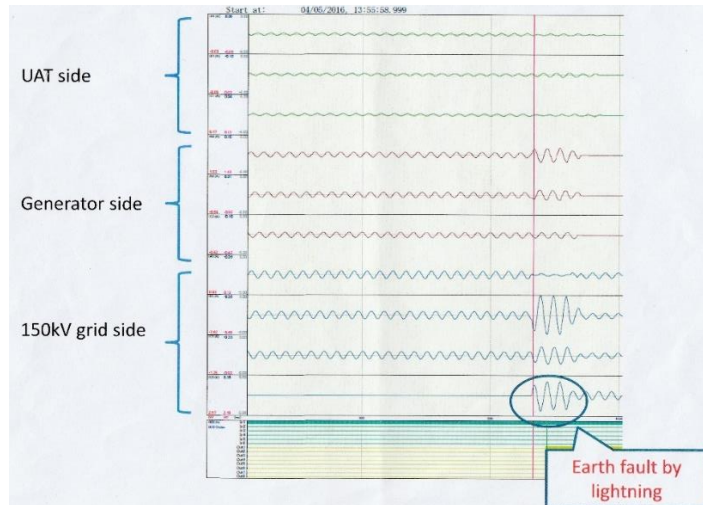
Berikut ini adalah gambar rekaman gangguan yang terjadi pada tanggal 5 April dan 12 April 2016. Rekaman Gangguan diambil untuk menentukan lokasi dimana terjadinya pusat gangguan dengan menggunakan alat *GX-20-W Yokogawa* yang terkoneksi dengan sistem kontrol pada Ruang kontrol Kamojang Unit V.

Gambar 4.9. Rekaman gangguan pada tanggal 5 April 2016 di Kamojang Unit V

Dari gambar tersebut diketahui bahwa telah terjadi distorsi gelombang arus dan tegangan yang terjadi pada sisi saluran transmisi 150 kV. Gangguan tersebut bersumber dari akibat sambaran petir yang terjadi di Gardu Induk Wayang Windu bagian Bandung Selatan. Harmonik ini merupakan kejadian alam yang disebabkan oleh adanya sambaran petir. Sambaran petir tersebut membentuk distorsi gelombang arus dan tegangan pada grounding Gardu Induk Wayang Windu, sehingga efek harmonisa tersebut terasa sampai

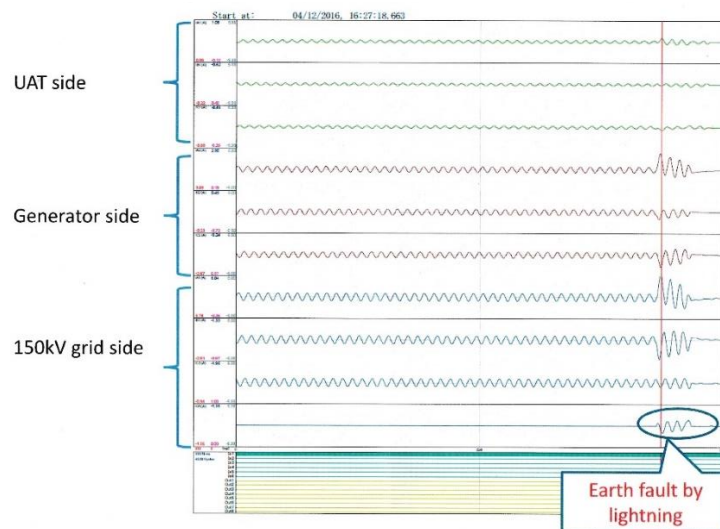
Gambar 4.10. Rekaman gangguan pada tanggal 12 April 2016 di Kamojang Unit V

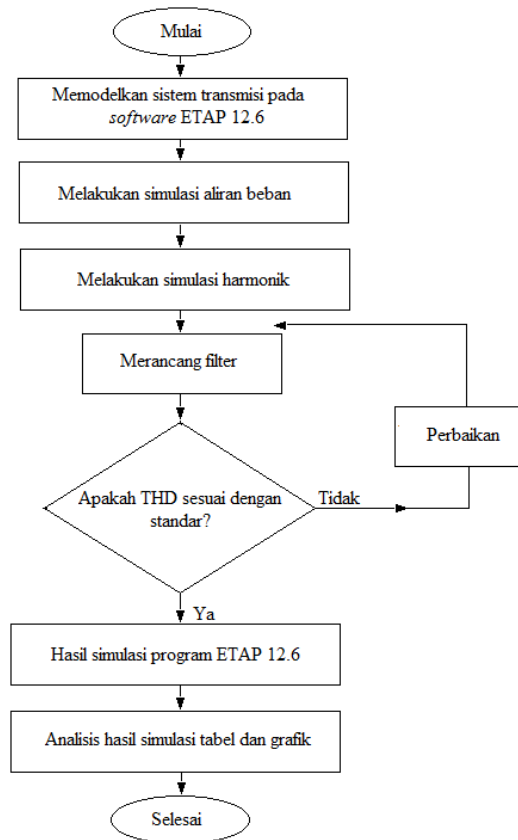
Diagram alir diperuntukan sebagai acuan dalam melakukan simulasi. Berikut adalah diagram alir dari simulasi yang dilakukan pada skripsi ini dalam mendesain filter:

Gambar 4.11. *Flow Chart* simulasi desain filter

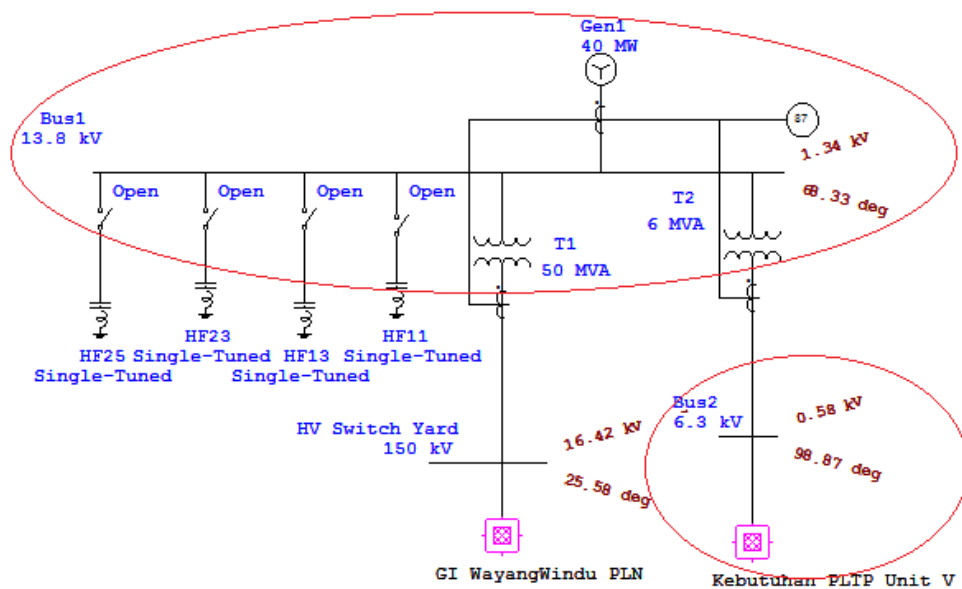
Gambar 4.13. *Single line diagram* simulasi harmonik pada Pembangkit Listrik Tenaga Panas Bumi (PLTP) Kamojang V

Gangguan harmonik pada Pembangkit Listrik Tenaga Panas Bumi (PLTP) Kamojang V terjadi pada *Main Transformer* 50 MVA saluran transmisi 150 kV. Bus 1 dan Bus 2 merupakan ruang lingkup dari Pembangkit Listrik Tenaga Panas Bumi (PLTP) Kamojang V, sedangkan Bus 3 (HV Switch Yard 150 kV) merupakan ruang lingkup dari Gardu Induk Wayang Windu, Bandung Selatan, PT. PLN (Persero). Pada bus 1 dan bus 2 terlihat pada gambar 4.10. terdapat lingkaran merah yang menandakan adanya nilai tegangan harmonik yang masuk sebesar 1.34 kV dan 0.58 kV. Nilai tegangan tersebut masuk dan terbaca oleh relay differensial (87GT), kemudian relay bekerja untuk memerintahkan *trip* pada CB (*Circuit Breaker*) sehingga Pembangkit Listrik Tenaga Panas Bumi (PLTP) Kamojang V berhenti beroperasi. Berhentinya pengoperasian Pembangkit Listrik Tenaga Panas Bumi (PLTP) Kamojang V menyebabkan beberapa kerugian pada perusahaan. Berikut ini adalah tabel *losses*, nilai tegangan, arus, faktor daya, THDi dan THDv ketika adanya harmonik.

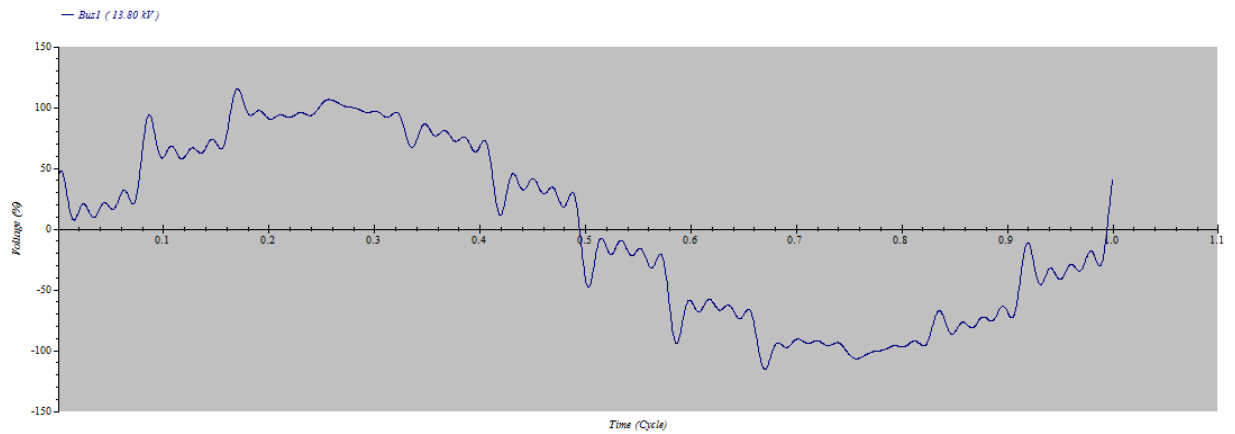
Gambar 4.15. Gelombang harmonik pada Pembangkit Listrik Tenaga Panas Bumi (PLTP) Kamojang V

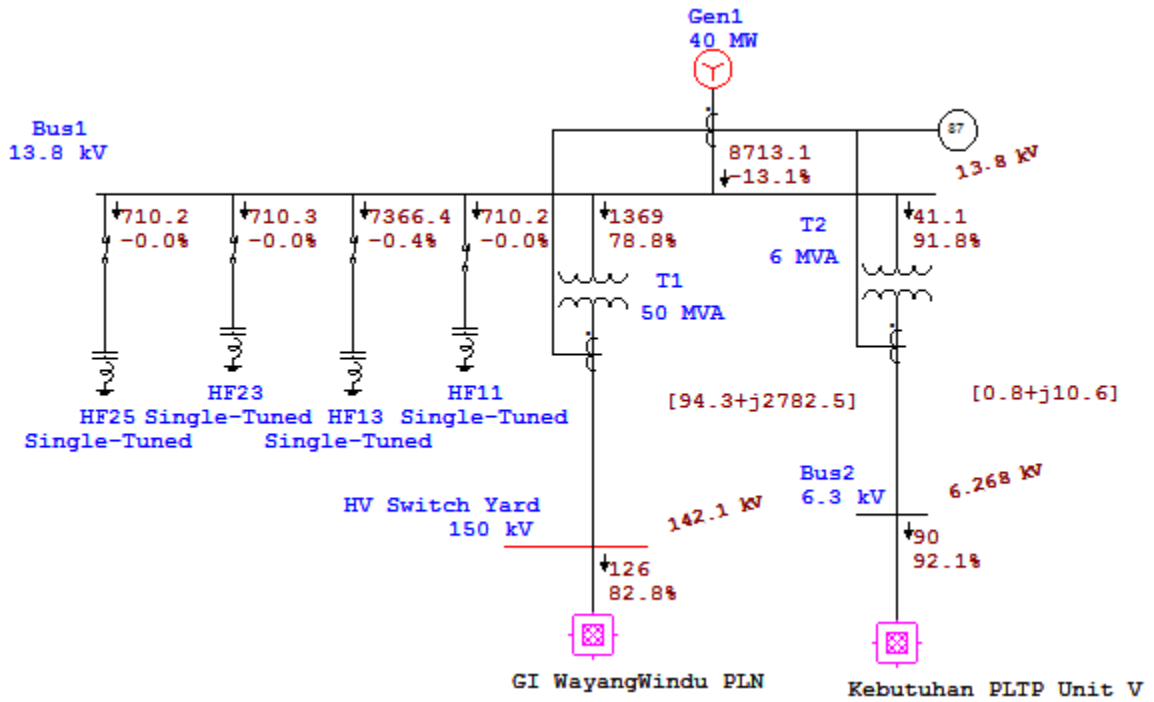
Gambar 4.16. *Single line diagram* setelah pemasangan *single tuned filter* pada Pembangkit Listrik Tenaga Panas Bumi (PLTP) Kamojang V

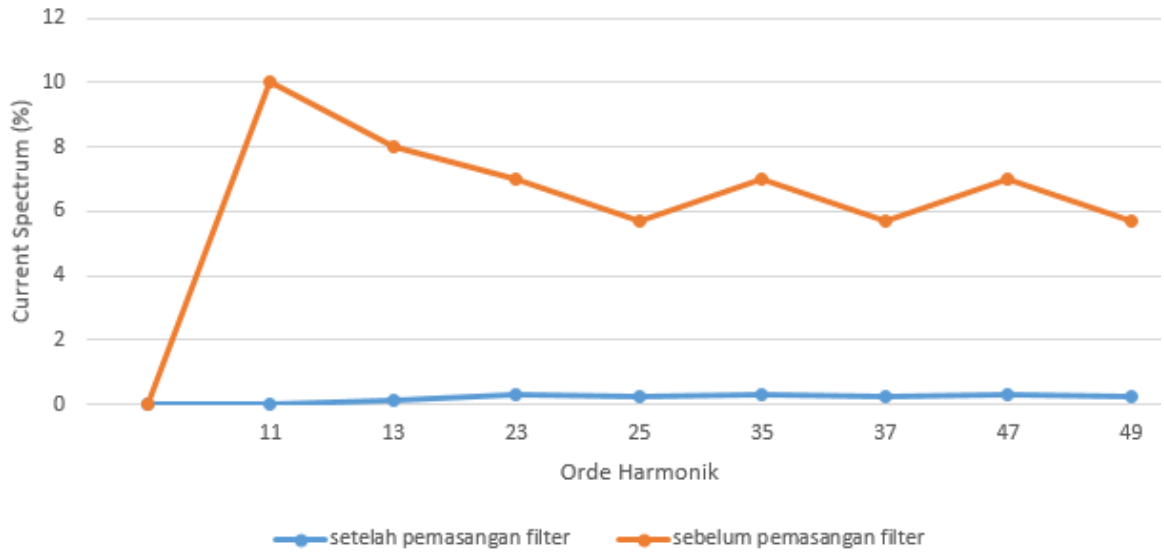
Gambar 4.19. Grafik perbandingan spektrum harmonik sebelum dan setelah pemasangan filter
