BAB V
ANALISIS DATA DAN PEMBAHASAN

A. Karakteristik Kecelakaan

C. Audit Keselamatan Jalan

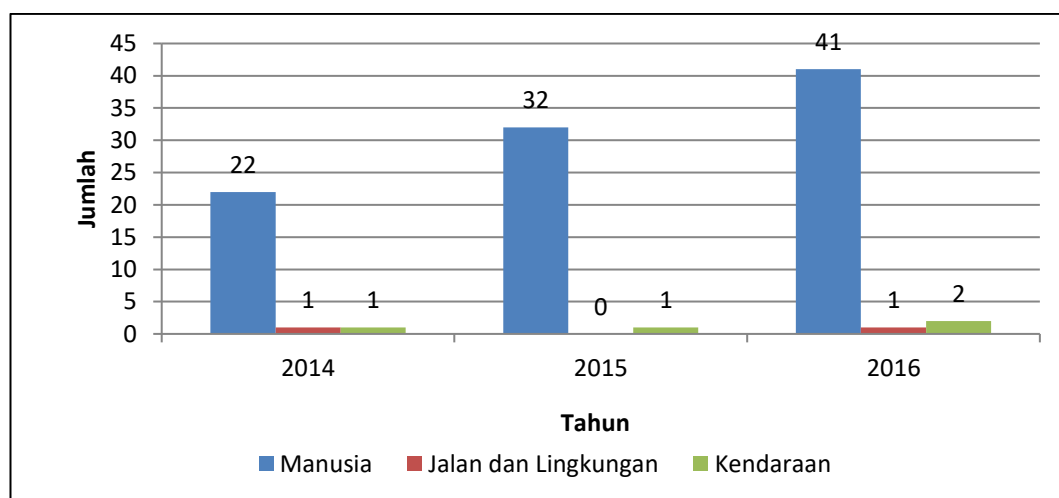
Gambar 5.6. Jumlah Kecelakaan Berdasarkan Faktor Penyebab

Dari Tabel 5.5 dapat diketahui bahwa faktor penyebab kecelakaan terbesar adalah faktor manusia, yaitu sebanyak 111 kejadian kecelakaan atau 94,60% dari total kecelakaan yang teridentifikasi. 31 diantaranya terjadi saat memutar di putaran *u-turn* karena pengendara lalai dan kurang memperhatikan pengemudi lain yang akan menyeberang, begitu juga sebaliknya. Selanjutnya, kecelakaan terjadi karena banyaknya pengemudi yang ugal-ugalan serta melaju dengan kecepatan tinggi sehingga tidak memperhatikan pengemudi yang lain.

Selain faktor manusia, faktor jalan dan lingkungan juga berpengaruh

menyebabkan kecelakaan, antara lain karena rusaknya lampu lalu-lintas, adanya batu di jalan, dan jalanan berlubang. Sedangkan faktor kendaraan disebabkan karena terjadinya pecah ban sehingga kendaraan menjadi oleng.

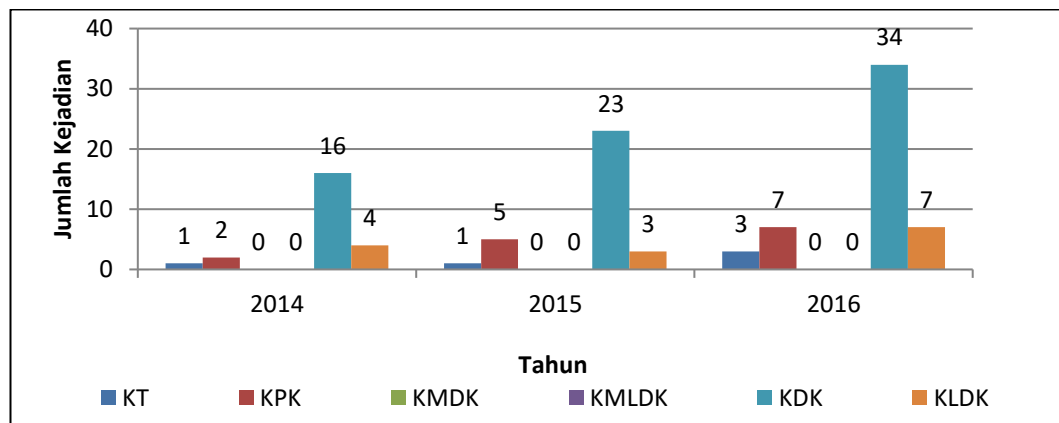
Gambar 5.7. Jumlah Kecelakaan Berdasarkan Tipe kecelakaan

Berdasarkan proses kejadian, Kecelakaan Membelok Dua Kendaraan (KMLDK) adalah kejadian yang paling sering terjadi, yaitu sebanyak 73 kejadian (65.77%). Ada beberapa kecelakaan pada kurun waktu 2014-2016 yang tidak teridentifikasi kejadiannya karena pihak kepolisian Resert Sleman tidak mencatat secara lengkap kronologi kejadian kecelakaannya.

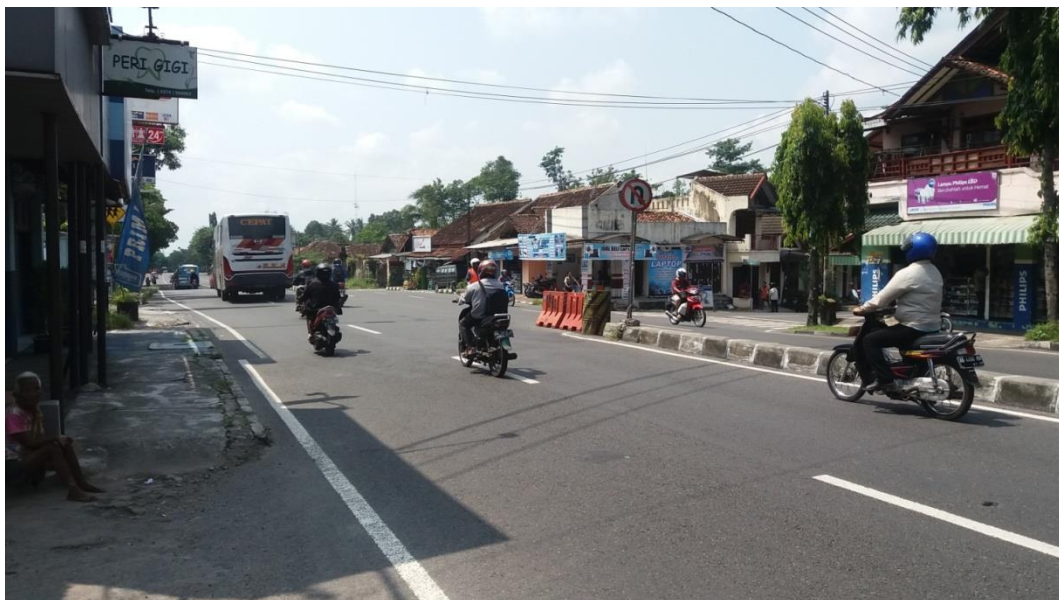
Median jalan memiliki ukuran yang memenuhi standar, hanya saja taman median yang terlalu tinggi sangat mengganggu kendaraan yang hendak masuk ke jalur lalu lintas. Kendaraan yang hendak berputar di *U-Turn* terpaksa harus mengeluarkan badan kendaraannya agar bisa melihat kendaraan yang lewat dari arah yang berlawanan.

Gambar 5.11 Median Jalan

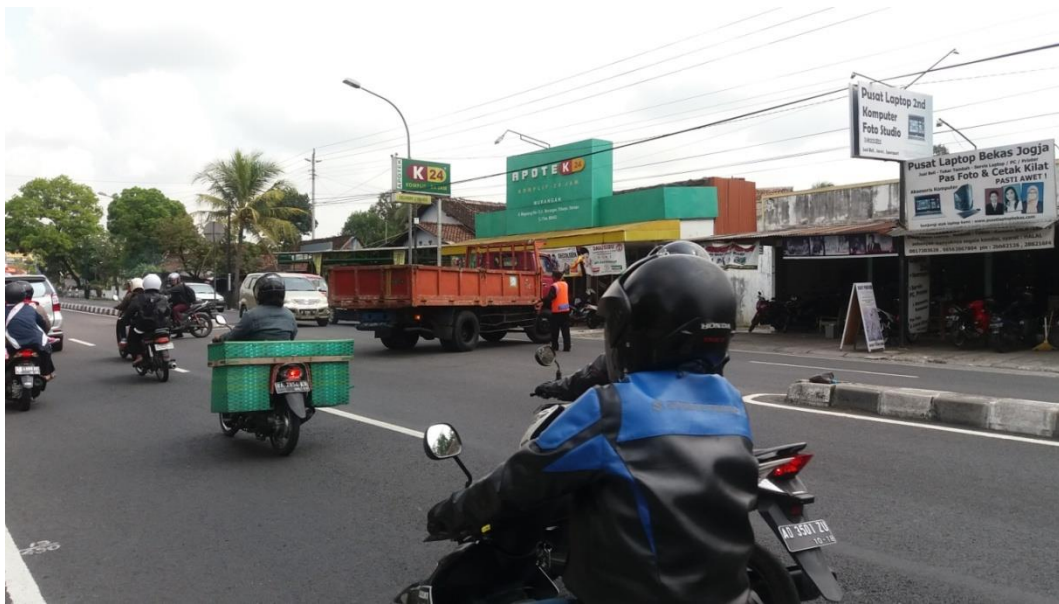
Gambar 5.12 Kendaraan yang Hendak Memutar di U-turn

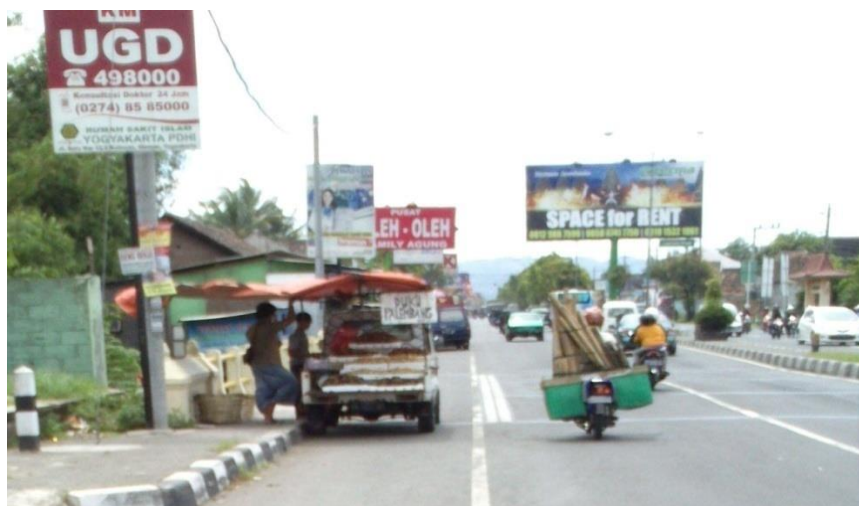
Di ruas jalan yang di studi banyak bahu jalan yang digunakan untuk parkir dan ada juga yang digunakan untuk berdagang.

Gambar 5.13 Bahu Jalan yang Digunakan Untuk Keperluan Berdagang

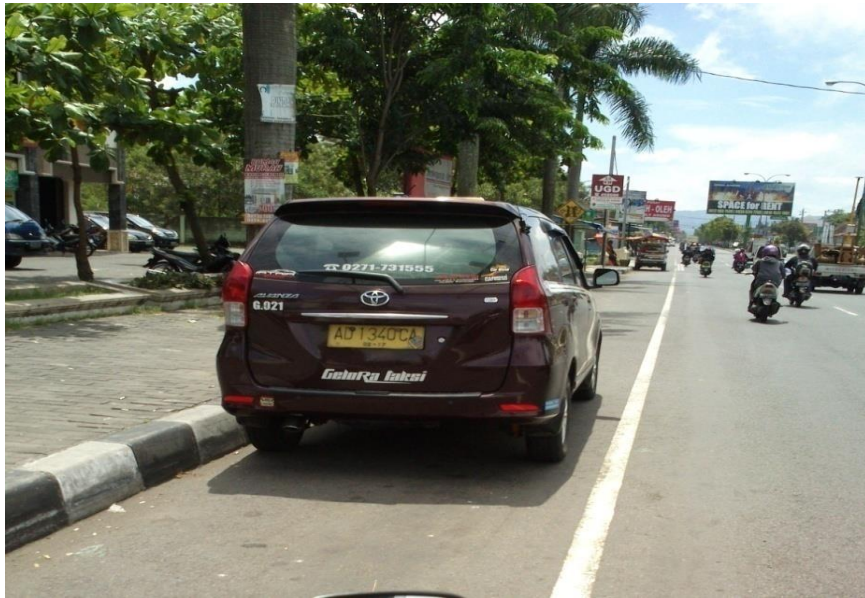
Tidak terdapat ruang parkir di sepanjang jalan studi, sehingga

kendaraan biasa memarkirkan kendaraan di tepi jalan yang dapat mengganggu kelancaran lalu lintas

Gambar 5.14 Kendaraan yang Parkir di Tepi Jalan

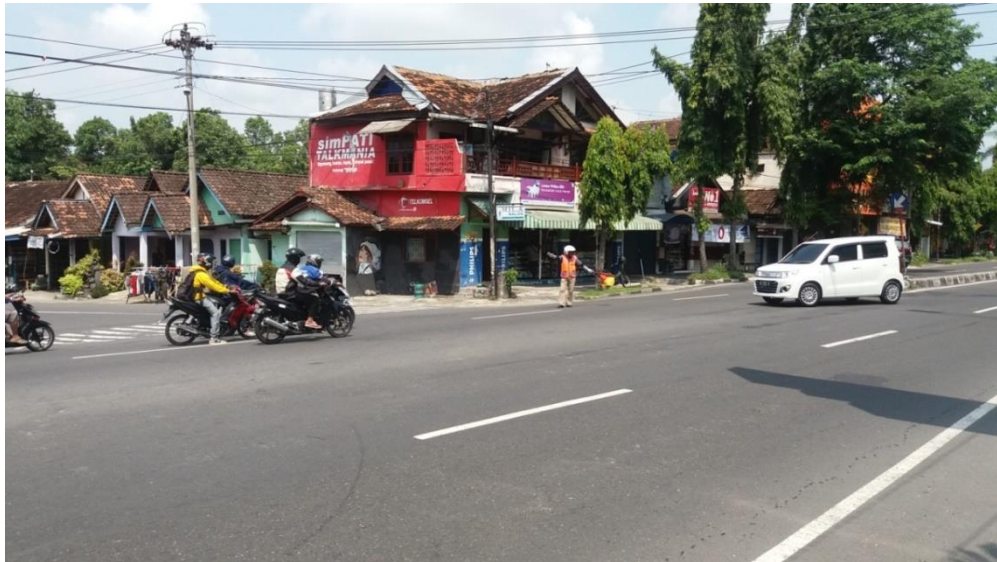
Gambar 5.15 Kebebasan Ruang *Manuver*

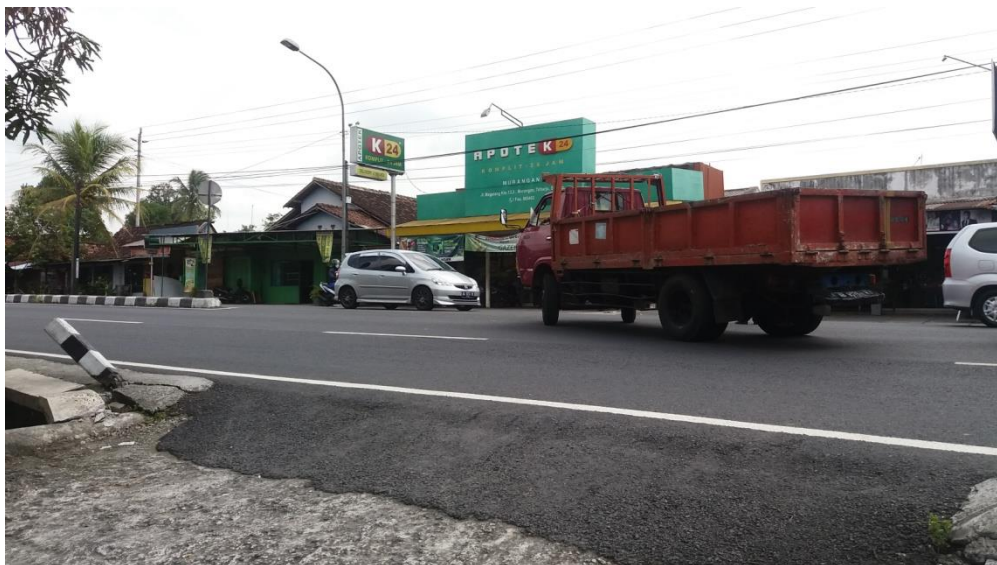
Gambar 5.16 Konflik Pengguna Jalan di Putaran Arah (*U-turn*)

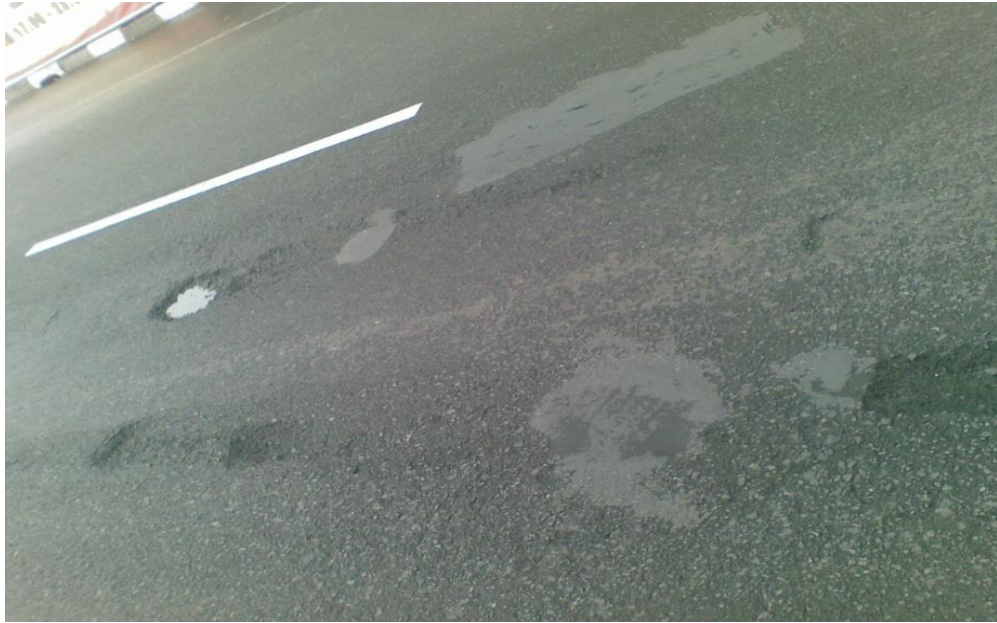
Dari hasil temuan yang didapat masih terdapat permukaan kondisi jalan yang berlubang. Kondisi ini sangat mempengaruhi faktor terjadinya kecelakaan.

Gambar 5.18 Kondisi Jalan yang Berlubang

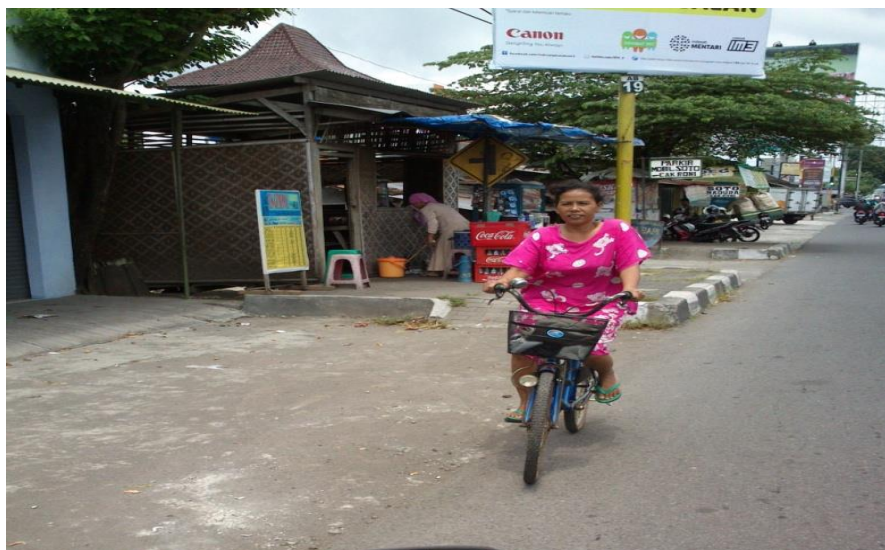
Lajur sepeda tidak tersedia pada ruas jalan ini, sehingga pemakai sepeda di jalan menggunakan bahu jalan atau badan jalan dan hal ini sangat membahayakan keselamatan pemakai sepeda ataupun pengguna kendaraan tak bermotor lainnya.

Gambar 5. 19 Pengendara Sepeda

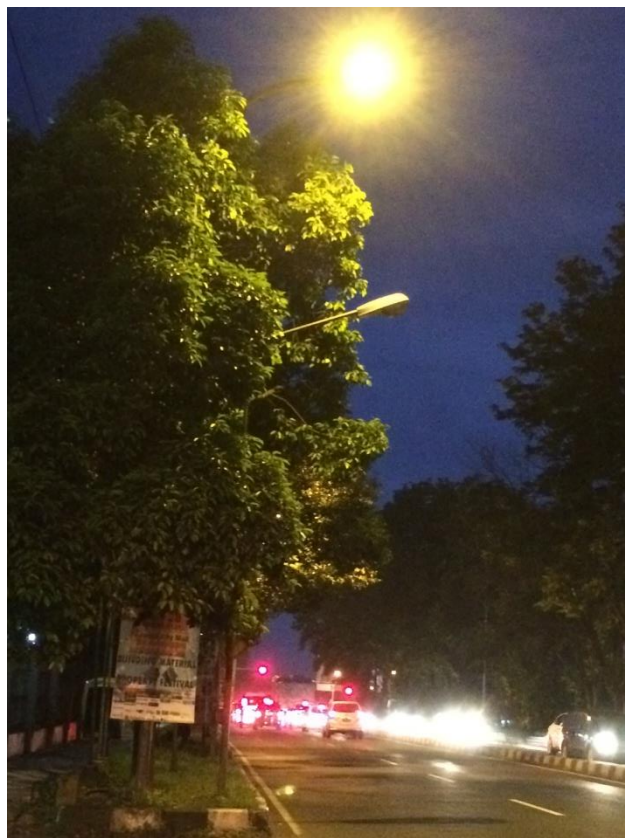
Kondisi penerangan di sepanjang jalan studi sangat kurang, hal ini bukan tidak tersedianya fasilitas penerangan, namun kerusakan yang belum sempat diperbaiki oleh pemerintah. Sehingga akibatnya banyak terdapat lampu yang tidak menyala atau redup, sehingga pada malam hari kondisi ini mengurangi jarak pandang pengendara kendaraan.

Gambar 5.20 Kondisi Lampu Penerang Jalan yang Tidak Berfungsi
