LAMPIRAN

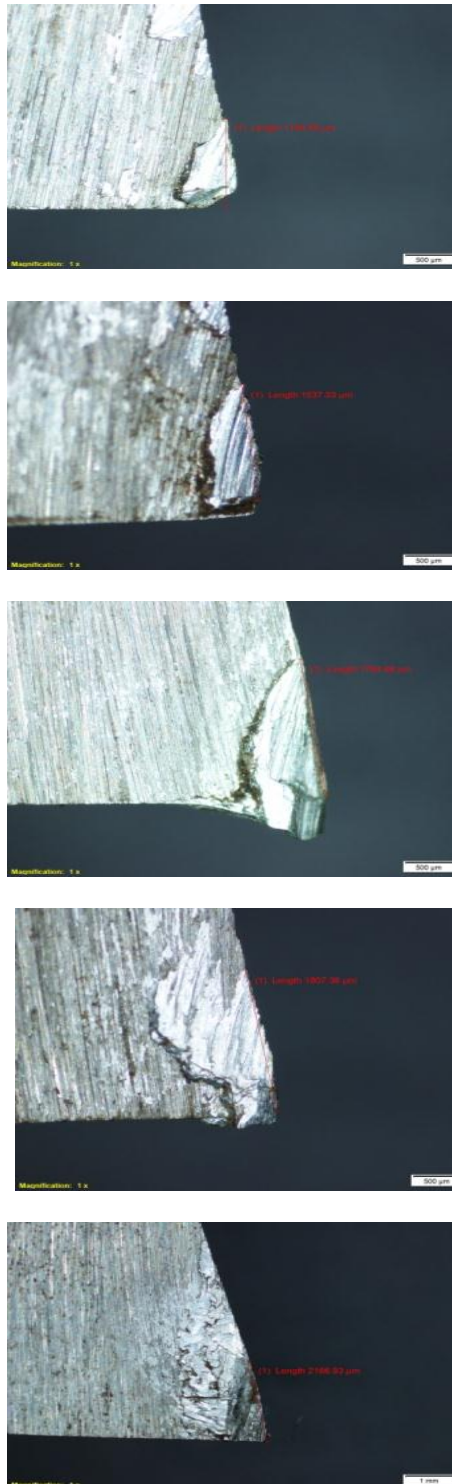
Gambar. Hasil Pegujian dengan material *Aluminium 6061*.

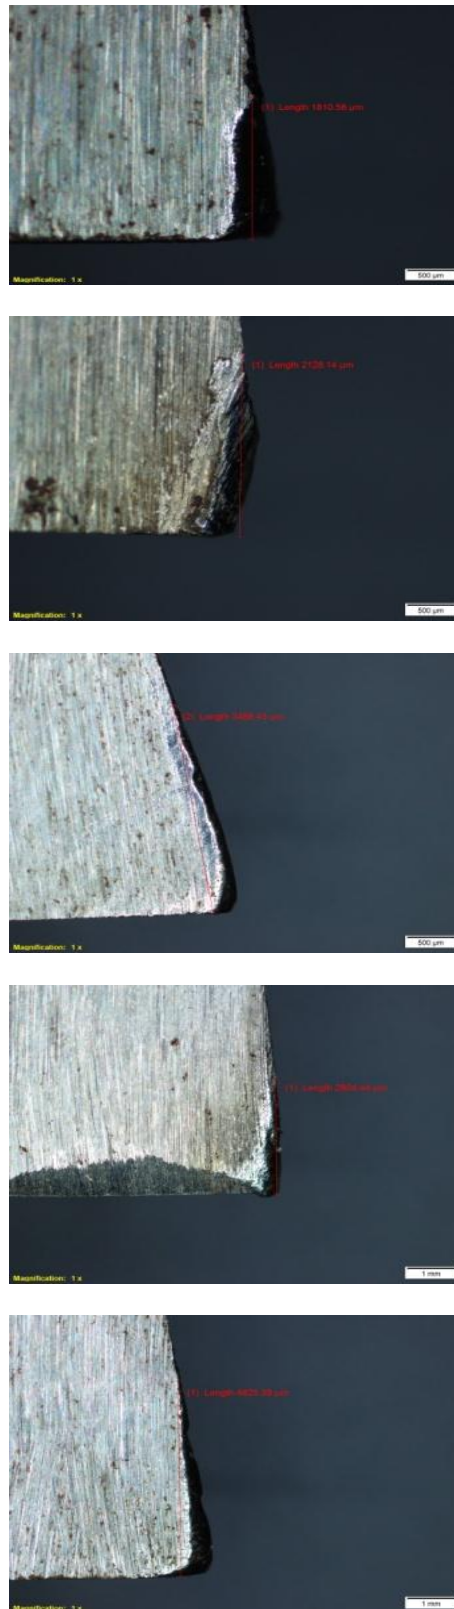
Gambar. Hasil Pegujian dengan material *Stainless Steel* AISI-304.

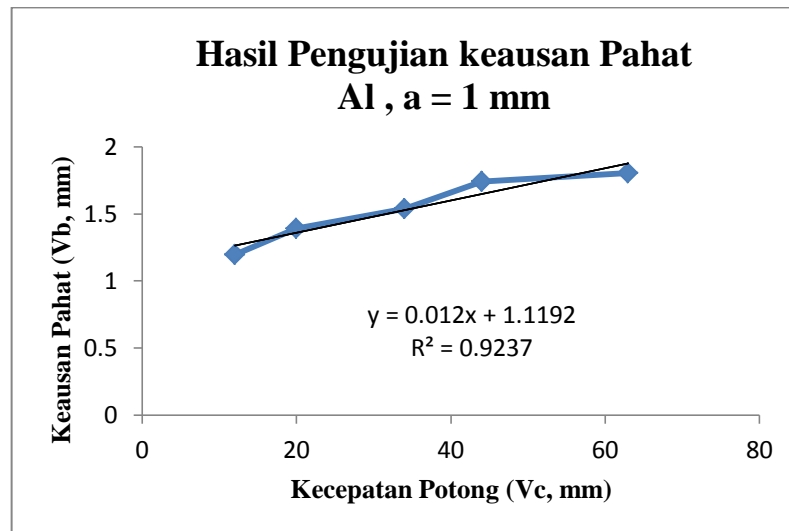
Gambar 4.13 Grafik perbandingan Vc da Vb pada Al, a = 1

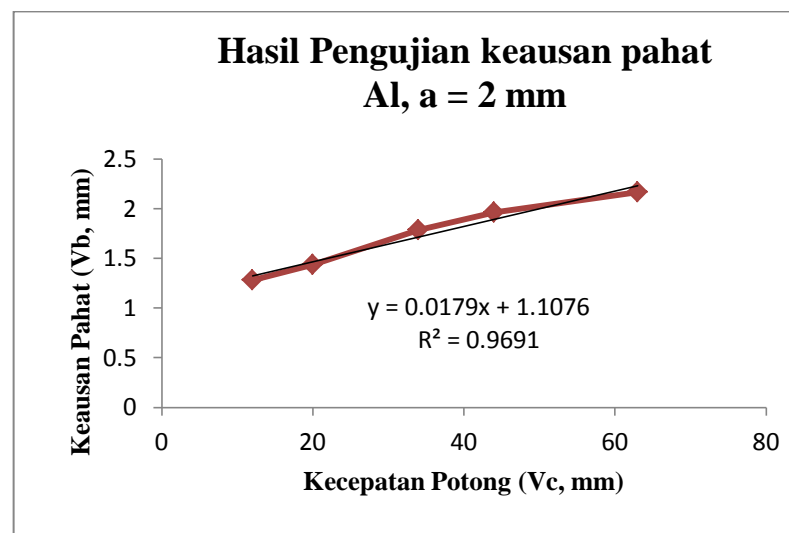
Gambar 4.14 Grafik perbandingan Vc dan Vb pada Al, a = 2

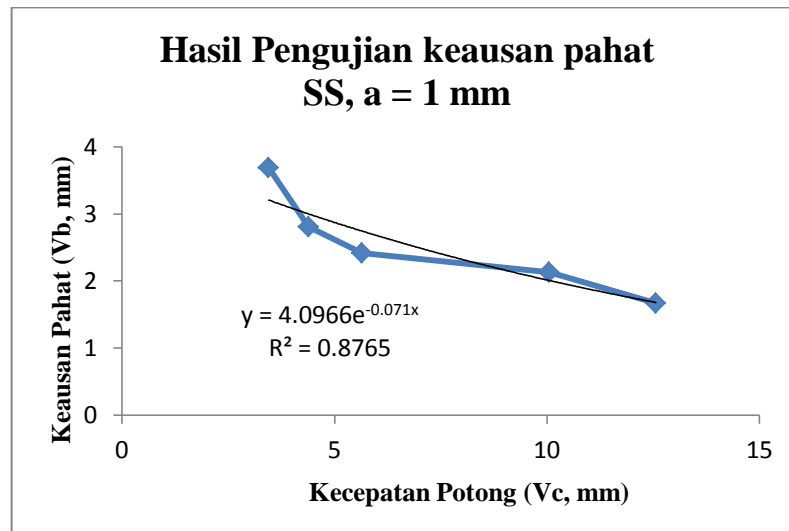
Gambar 4.15 Grafik perbandingan Vc dan Vb pada SS, a = 1

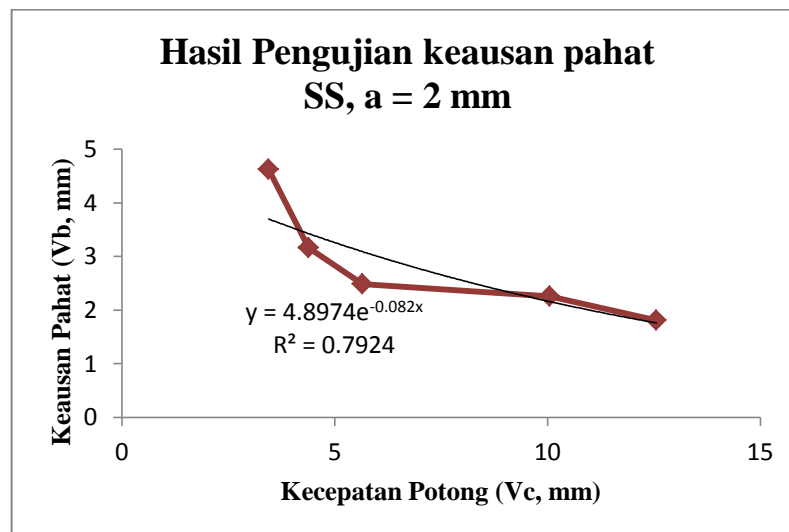
Gambar 4.16 Grafik perbandingan Vc dan Vb pada SS, a = 2.

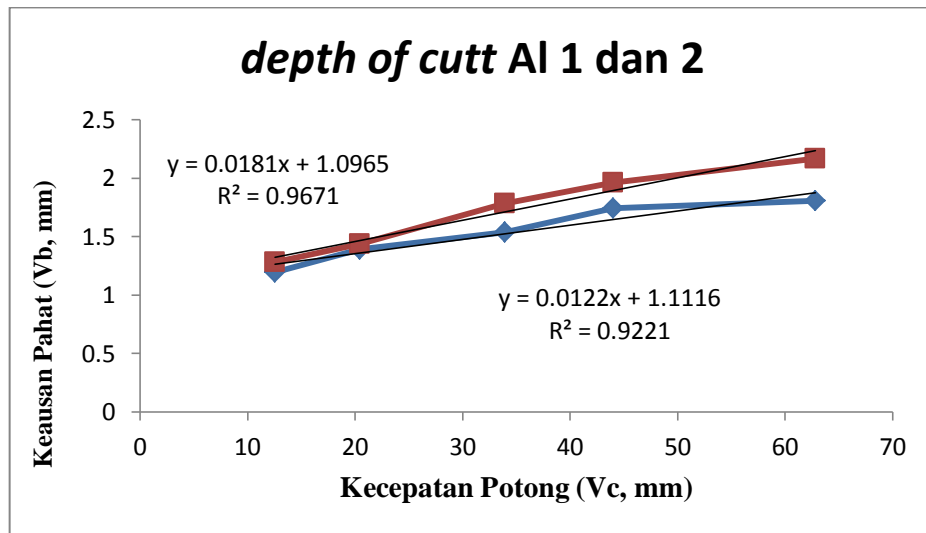
Gambar 4.17 Grafik Aluminium *depth of cutt* 1 dan 2.

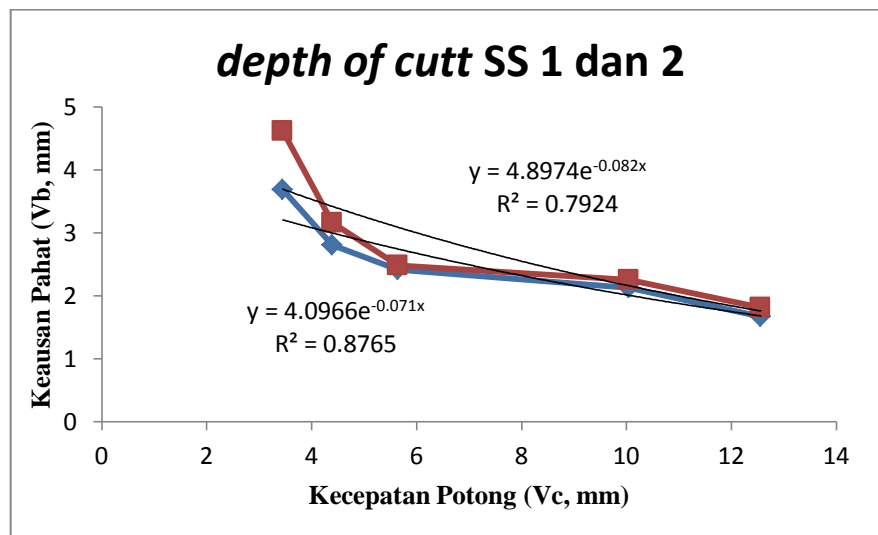
Gambar 4.18 grafik *Stainless steels depth of cutt* 1 dan 2.
