# Analisa Kegagalan Sambungan Las Pada Tiang Penyangga Dermaga

(Welded Joint Failure Analysis Of Broken Jetty Head Strut)

KOKO NUSYI SYAHPUTRA, ARIS WIDYO NUGROHO

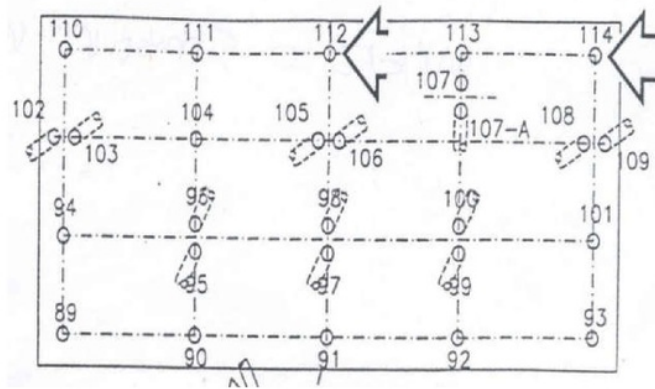
GAMBAR 1. Posisi tiang pancang yang mengalami kegagalan (tanda panah)

*Jetty head* terdiri dari beberapa tiang pancang yang terbuat dari pipa yang disambung dengan pengelasan. Posisi tiang pancang yang mengalami kegagalan ditunjukkan pada gambar 1. Sampel tiang pancang yang tidak mengalami kegagalan dan yang mengalami kegagalan diperiksa di laboratorium untuk dianalisis. Kondisi kedua tiang pancang tersebut ditunjukkan pada gambar 2.

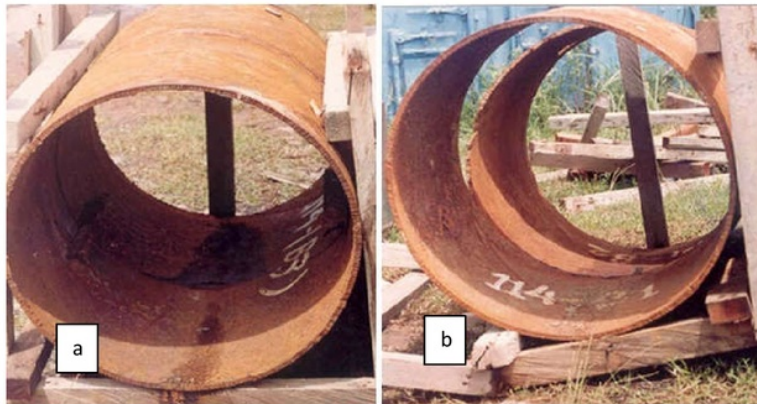
GAMBAR 2. (a) Sampel tiang pancang yang tidak rusak, (b) sampel tiang pancang yang patah

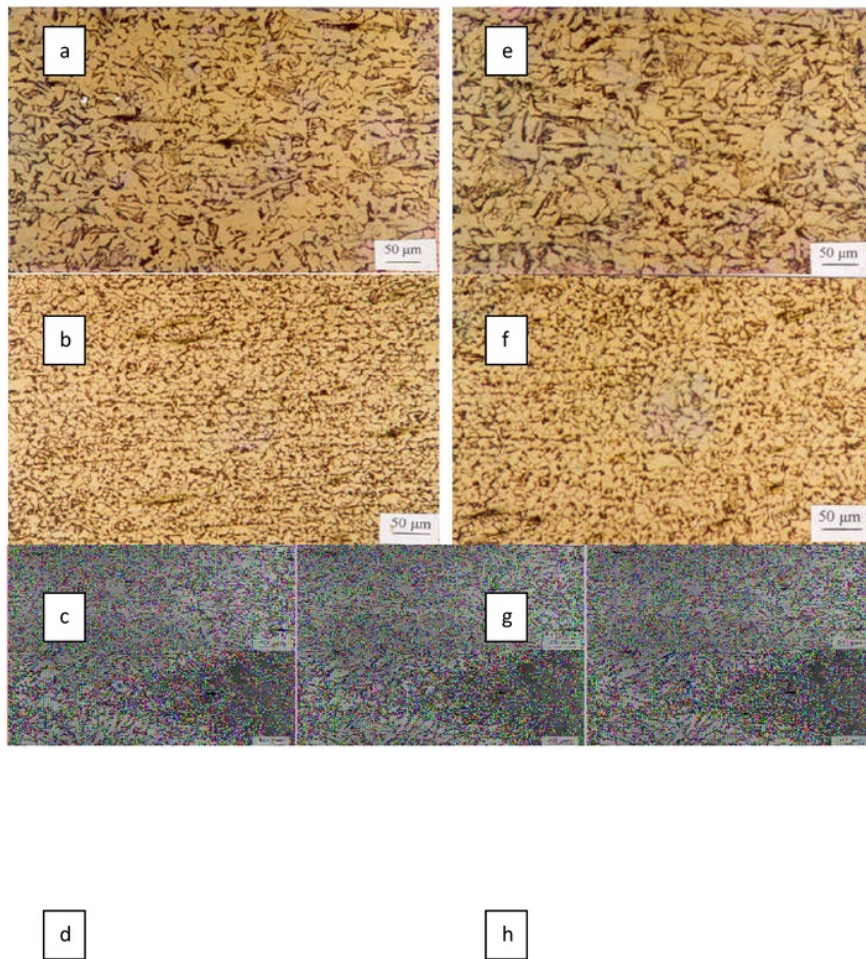
Hasil pengujian struktur mikro daerah *Heat Affected Zone*, logam induk dan logam las normal disajikan pada Gambar 3 (a)-(d), dan struktur mikro empat daerah tersebut pada pipa yang mengalami kegagalan ditunjukkan pada gambar 3 (e)-(h). Struktur mikro logam induk dari bagian pipa normal (Gambar 3 (a)) dan dari bagian pipa yang mengalami kegagalan (Gambar 3(e)) menunjukkan adanya keseragaman baik bentuk, ukuran dan formasi butir-butir kristalnya. Butiran cenderung berbentuk lempengan dengan sudut-sudut yang meruncing. Struktur mikro bagian pipa yang mengalami kegagalan cenderung menunjukkan ukuran butir lebih besar. Fasa-fasa yang ada pada struktur mikro yang ditampilkan pada Gambar 3(a) dan (e) memperlihatkan adanya fasa perlit (warna gelap) fasa ferit (warna terang) dimana fasa perlit teramati lebih mendominasi yang menunjukkan bahwa baja ini termasuk dalam baja karbon rendah. Ditinjau dari bentuk, ukuran dan formasi butir kristal yang ada, struktur mikro ini memperlihatkan ukuran yang halus atau lembut. Perubahan struktur mikro dari ukuran kasar pada logam induk menjadi ukuran lembut pada daerah HAZ disebabkan oleh terjadinya proses rekristalisasi yang diikuti dengan proses pendinginan yang cepat karena sentuhan udara permukaan laut yang bertiup kencang dan permukaan logam induk yang luas. Foto struktur mikro pada daerah logam lasan menunjukkan struktur mikro martensit (keras tapi getas), yang lebih kasar dan besar dibandingkan pada butiran struktur mikro pipa yang normal (tidak mengalami kegagalan), selain itu struktur *Widmanstatten* juga teramati lebih jelas.

GAMBAR 3. Struktur mikro pada beberapa daerah sambungan las, (a) daerah sambungan las tiang normal, (b) daerah *base metal*, (c) daerah rekristalisasi, (d) daerah HAZ berbutir kasar, dan (d) daerah logam las, daerah sambungan las tiang yang patah (e) daerah *base metal*, (f) daerah rekristalisasi, (g) daerah HAZ berbutir kasar, dan (h) daerah logam las

foto struktur mikro pada gambar 3.d jumlah ferit dan perlit yang terlihat di daerah HAZ mempunyai jumlah perlit yang lebih banyak dibandingkan dengan logam induk sehingga nilai kekerasan logam induk memiliki angka kekerasan terendah.

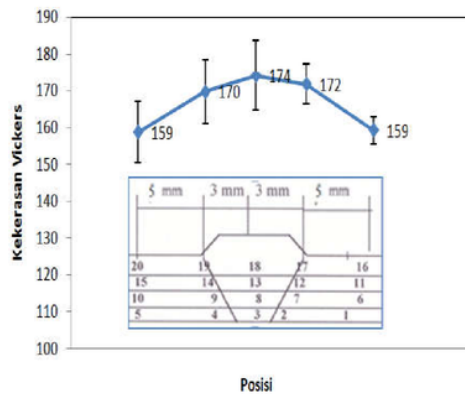
GAMBAR 4. Hasil uji kekerasan dan posisi titik pengukuran

Pengujian kekerasan dilakukan dengan menggunakan Vickers Hardness Tester pada titik-titik seperti ditunjukkan pada gambar 4.

Dari gambar 4 dapat diketahui bahwa kekerasan benda uji hasil pengelasan mempunyai angka yang bervariasi antara 168 hingga 188. Angka kekerasan rata-rata pada logam las sebesar 174,25 VHN. Sedangkan pada logam induk angka kekerasan rata-rata adalah 159 VHN. Logam induk yang tidak terpengaruh panas lasan tidak akan mengalami perubahan struktur mikro maupun sifat-sifat mekaniknya. Sebaliknya pada logam yang dilas terjadi perubahan struktur mikro maupun sifat mekanisnya. Angka kekerasan daerah

logam las mengalami kenaikan yang cukup 8,62 %. Hal ini erat hubungannya dengan perubahan yang terjadi di daerah terpengaruh panas (HAZ). Daerah HAZ merupakan bagian logam yang berbatasan dengan logam dasar dengan logam las, yang selama proses pengelasan mengalami siklus termal. Akibat adanya siklus termal tersebut daerah HAZ terjadi perubahan butiran logam secara perlahan-lahan dari struktur logam induk ke struktur logam las dimana terjadi pengecilan ukuran butir dan perubahan struktur mikro dimana struktur perlit lebih berkembang. Angka kekerasan rata-rata di daerah HAZ adalah 170 VHN. Nilai ini mempunyai perbedaan sebesar 9,38 VHN atau terjadi kenaikan sebesar 5,81 % dari nilai rata-rata kekerasan logam induk. Apabila diamati dari

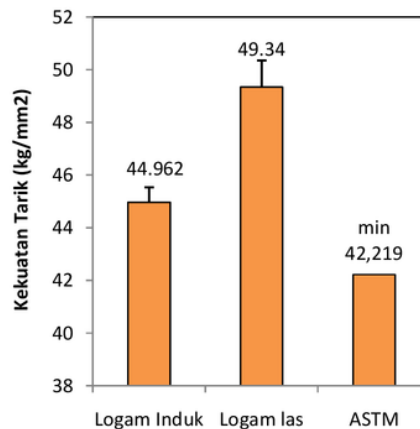
GAMBAR 5. Kekutan tarik logam induk, logam las dan standard ASTM A 252 grade 2

Hasil pengujian tarik dan standar baja karbon ASTM A 252 grade 2 ditunjukkan oleh gambar 5.

Hasil uji tarik menunjukkan bahwa tegangan tarik rata-rata dari logam induk dan logam lasan berturut-turut adalah 44,942 kg/mm<sup>2</sup> dan 49,34 kg/mm<sup>2</sup>. Kekuatan logam induk ini lebih tinggi dari nilai standar ASTM yaitu sebesar 42,219 kg/mm<sup>2</sup> karena diduga akibat benda uji telah mengalami pengerjaan dingin akibat pembebanan tekan selama konstruksi. mbebanan Adanya selisih hasil uji tarik rata-rata antara logam induk dengan logam lasan yang sebesar 4.42 kg/mm<sup>2</sup>, persentase perbedaannya sebesar 8.96 %, menunjukkan tegangan tarik logam lasan lebih tinggi dari tegangan tarik rata-rata logam induk. Hal ini sudah sesuai dengan yang diharapkan, untuk mendapatkan hasil pengelasan yang baik maka tegangan tarik setelah pengelasan tidak boleh lebih kecil dari tegangan logam induk. Perubahan struktur mikro pada daerah HAZ

yang berakibat pada peningkatan kekerasan juga bertanggung jawab terhadap kenaikan kekuatan dari sambungan lasan. Dari hasil percobaan diperoleh bahwa peningkatan kekerasan 8.62 % dapat meningkatkan kekuatan sebesar 8.96 %. Menurut Callister (2007), angka kekerasan yang rendah akan menurunkan kekuatan tarik.

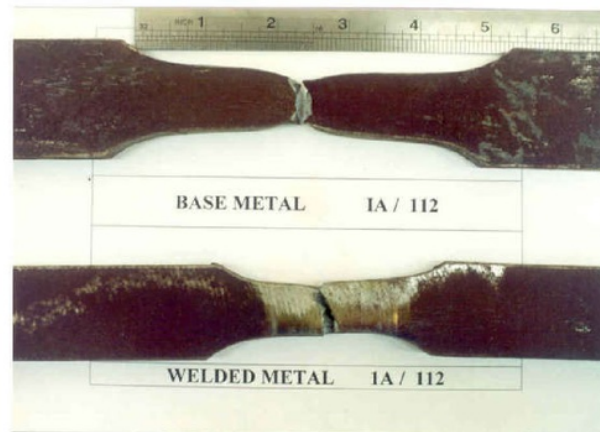
Hasil pengujian tarik menunjukkan semua patahan dari 5 benda uji terjadi pada daerah sambungan las (gambar 6) dengan menunjukkan karakter patah getas dimana necking dan deformasi plastis yang besar tidak terjadi, sedangkan benda uji logam induk menunjukkan terjadinya patah ulet. Menurut ASME (Section I, 1986) apabila benda uji patah di logam lasan, maka tegangan tariknya tidak boleh 5% lebih kecil dari bahan logam induk. Dengan adanya ketentuan di atas menunjukkan bahwa logam las mempunyai kekuatan tarik yang baik.

GAMBAR 6. Patahan Hasil pengujian tarik

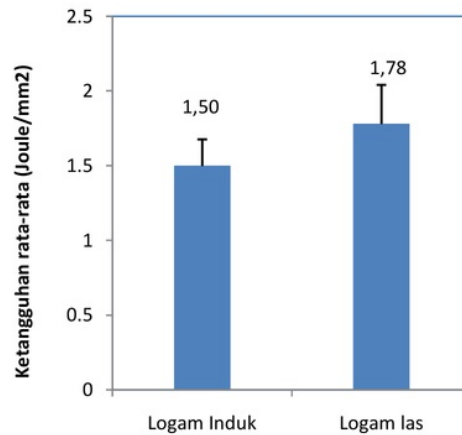
GAMBAR 7. Ketangguhan rata-rata dari logam induk dan logam sambungan las

Hal ini dilakukan untuk membandingkan antara bentuk dan tampilan bidang patahan di lokasi "ring welding" dengan patahan hasil uji impact, dengan sampel uji logam lasan diambil dari bagian lasan yang mempunyai cacat yang relatif tinggi. Di lapangan, tiang pancang yang mengalami tumbukan dari kapal tongkang akan menyisakan tegangan sisa dan di air laut tiang pancang sebagai anodik yang terkorosi. Dari hasil uji impact, yang ditunjukkan pada gambar 7, dapat diketahui bahwa sampel

logam induk yang sesuai dengan standart JIS Z 2202-1968 mempunyai ketangguhan rata-rata 1,5 joule/mm<sup>2</sup> dan ketangguhan rata-rata logam lasan 1,779 joule/mm<sup>2</sup>. Adanya rekristalisasi pada waktu pengelasan mengakibatkan logam las lebih ulet. Dari hasil uji impact dapat diketahui bahwa dua jenis sampel tersebut menunjukkan bahwa ketangguhan logam lasan dapat dikatakan normal dan baik dan juga pada patahan terlihat patahan ulet (gambar 8).

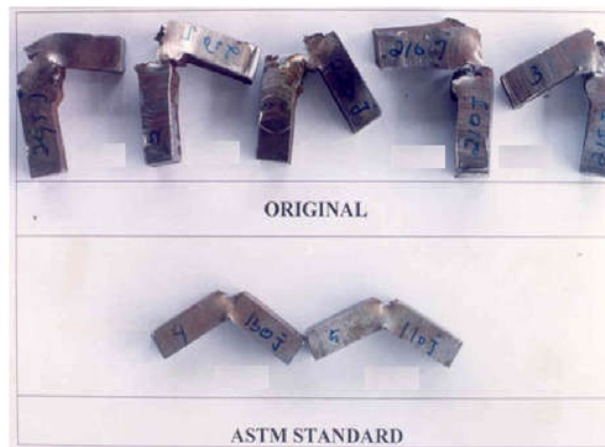
GAMBAR 8. Patahan hasil pengujian impact

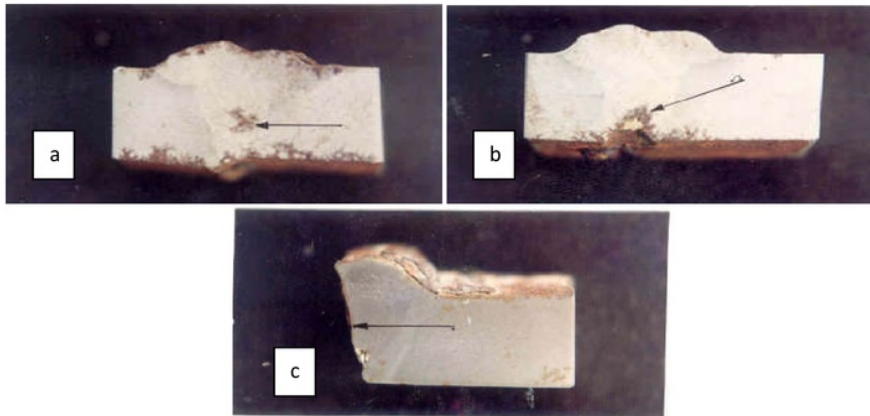
GAMBAR 9. (a) Cacat las di akar las, (b) cacat las adanya blowhole dan (c) patahan disambungan las

Hasil uji foto makro daerah sambungan las ditunjukkan pada gambar 9. Gambar tersebut menunjukkan adanya cacat akar las yang disebabkan oleh adanya peleburan yang tidak sempurna. Selain itu juga ditemukan adanya cacat *blowhole* di dalam logam lasan. Cacat akar las dan atau *blowhole* pada lasan ini diduga sebagai pemicu utama proses peretakan dan perpatahan. Dan dari hasil foto makro ini patahan sambungan las terjadi pada daerah *interface* yang merupakan kelanjutan dari cacat akar las.

Dari pengujian-pengujian yang telah dilakukan diperoleh hasil sebagai berikut: dalam pengujian tarik patahan juga terjadi di sambungan las (daerah las), sedangkan pada pengujian kekerasan, harga kekerasan daerah sambungan las (daerah las) merupakan angka yang tertinggi bila dibandingkan dengan daerah HAZ dan logam induk mempunyai angka kekerasan yang terendah, seharusnya pada pengujian tarik patahan terjadi di daerah logam induk. Ini sejalan dengan angka kekerasan yang rendah akan menurunkan kekuatan tarik. Hal ini tidak sesuai dengan hasil dari pengujian dampak dimana ketangguhan/keuletan dari logam lasan lebih tinggi dari logam induknya. Ditambah ditemukannya cacat las pada tiang yang mengalami kegagalan. Oleh karena itu dapat dinyatakan bahwa adanya ketidak konsistenan proses pengelasan dan kurangnya ketatnya inspeksi hasil pengelasan yang mengakibatkan

terjadinya karakteristik sifat mekanik yang berbeda-beda dan memungkinkan terjadinya cacat pengelasan yang tidak terdeteksi. Cacat las tersebut yang mengakibatkan terjadinya penurunan mutu dari lasan dan mengakibatkan kegagalan..
