**LAPORAN KEMAJUAN
PENELITIAN PRODUK TERAPAN**

**MODEL ANTISIPATIF MENGATASI KERUSAKAN
PERKERASAN JALAN DI KABUPATEN BANTUL
YOGYAKARTA**

**UNIVERSITAS MUHAMMADIYAH YOGYAKARTA
Februari 2017**

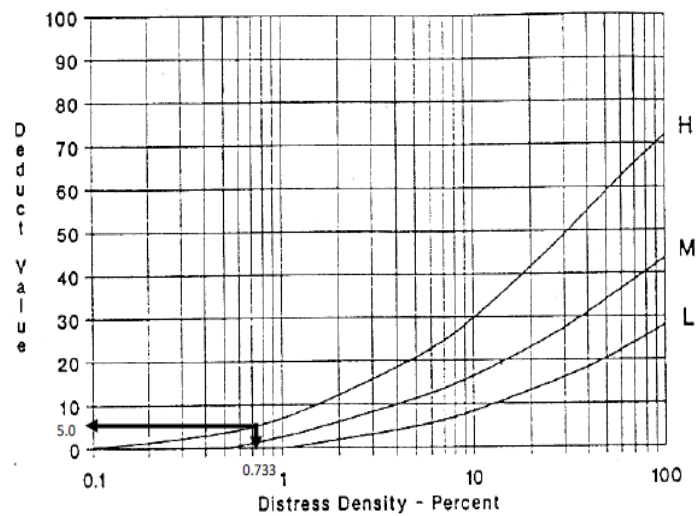
Gambar 2.4 *Deduct value* Retak Kulit Buaya
 Sumber : Shanin M.Y, Army Corp of Engineers USA 1994

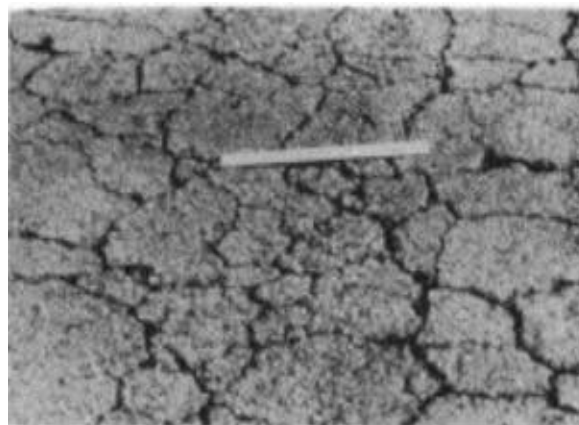
Gambar 2.5 Retak Kulit Buaya (*Aligator Cracking*)
 Sumber : Bina marga no.03/MN/B/1983

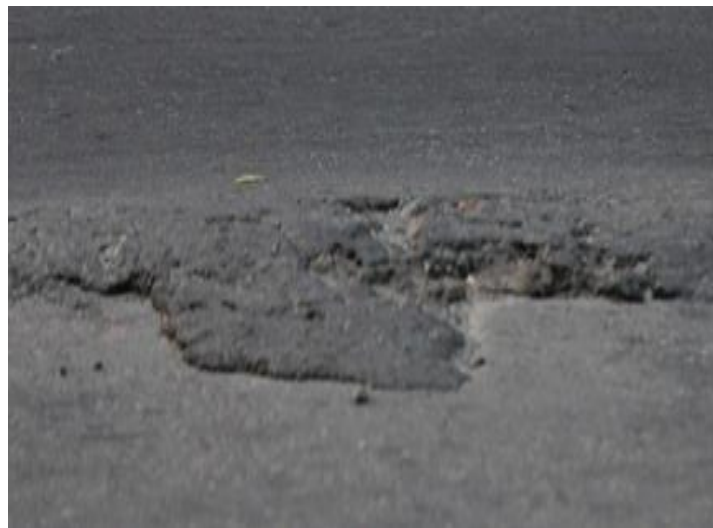
Gambar 2.7 Kegemukan (*Bleeding*)
 Sumber : Bina marga no.03/MN/B/1983

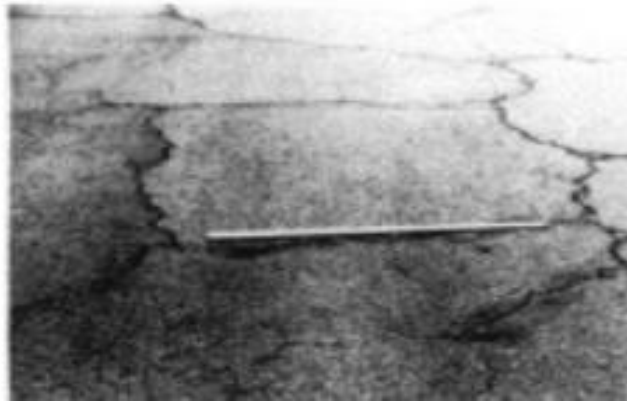
Gambar 2.9 Retak Kotak-kotak (*Block Cracking*)
Sumber : Bina marga no.03/MN/B/1983

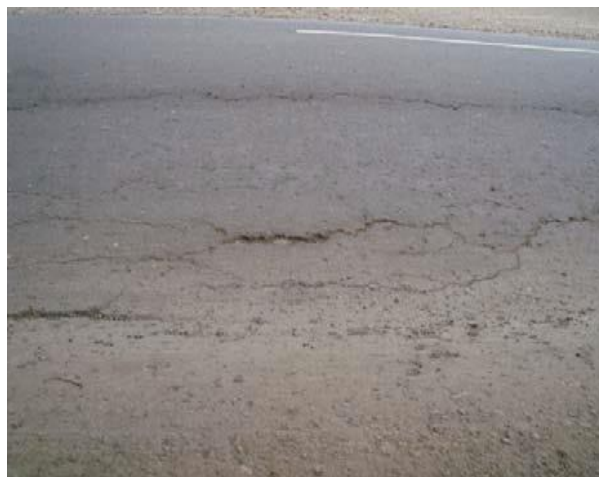
Gambar 2.11 Cekungan (*Bumb and Sags*)

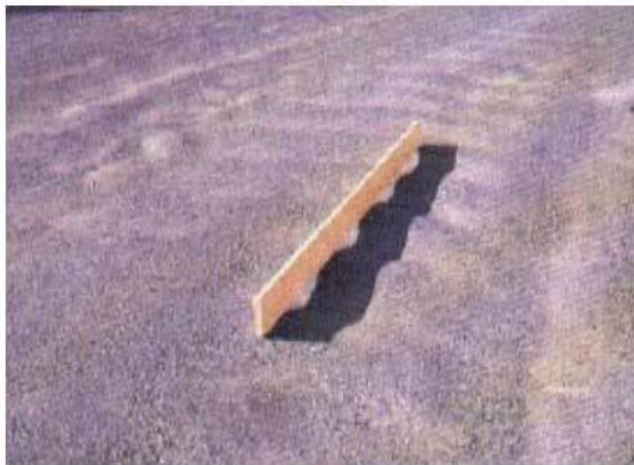
Gambar 2.13 Keriting (*Corrugation*)
 Sumber : Bina marga no.03/MN/B/1983

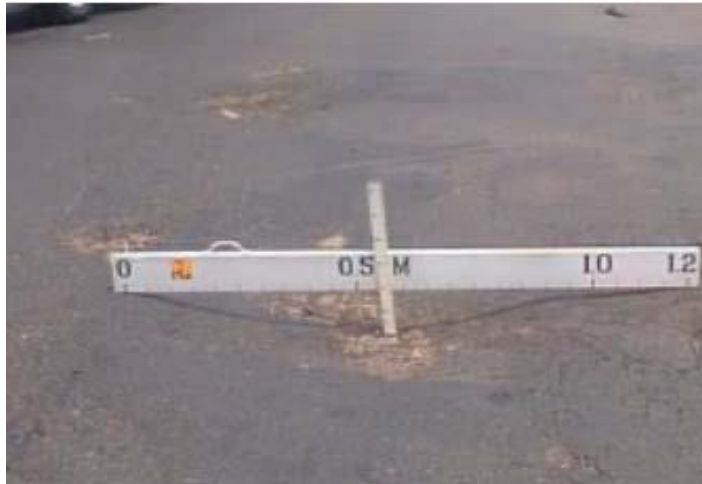
Gambar 2.15 Amblas (*Depression*)
Sumber : Bina marga no.03/MN/B/1983

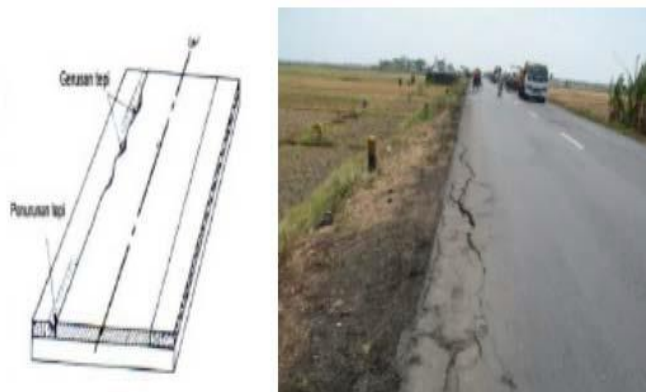
Gambar 2.17 Retak Samping Jalan (*Edge Cracking*)
 Sumber : Bina marga no.03/MN/B/1983

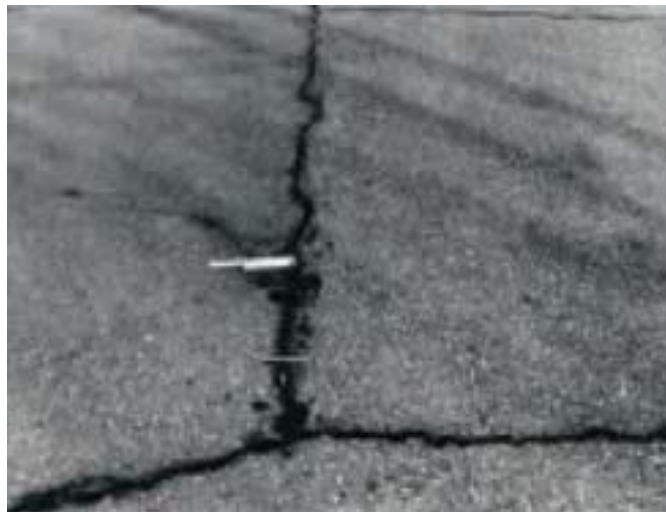
Gambar 2.19 Retak Sambung (*Joint Reflec Cracking*)
 Sumber : Bina marga no.03/MN/B/1983

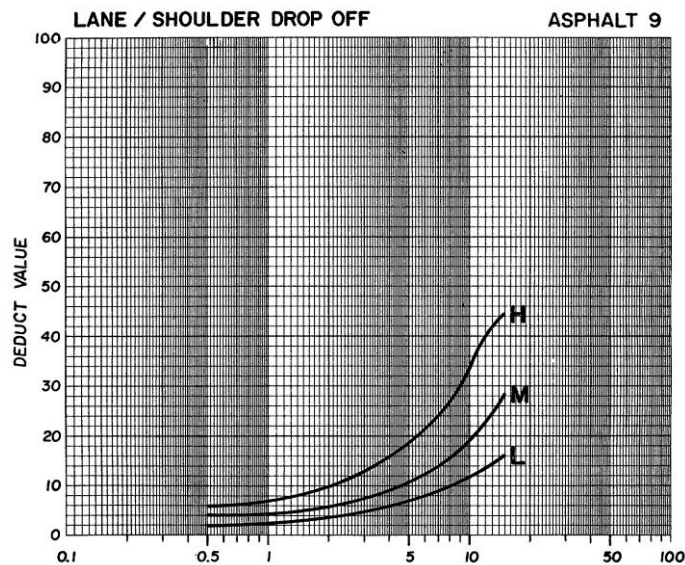
Gambar 2.20 *Deduct Value* Pinggiran Jalan Turun Vertikal
 Sumber : Shanin M.Y, Army Corp of Engineers USA 1994

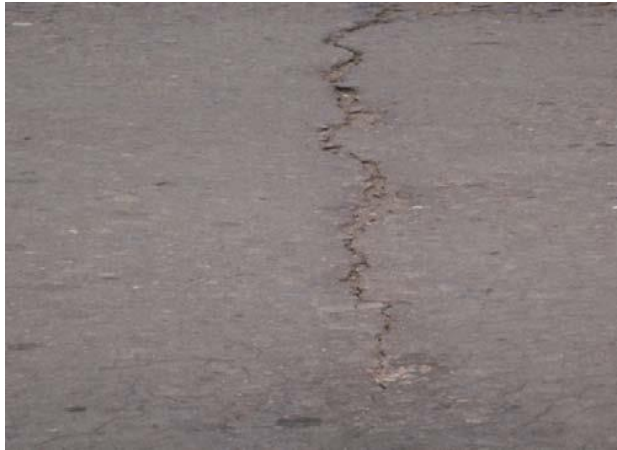
Gambar 2.21 Pinggiran Jalan Turun Vertikal
 Sumber : Bina marga no.03/MN/B/1983

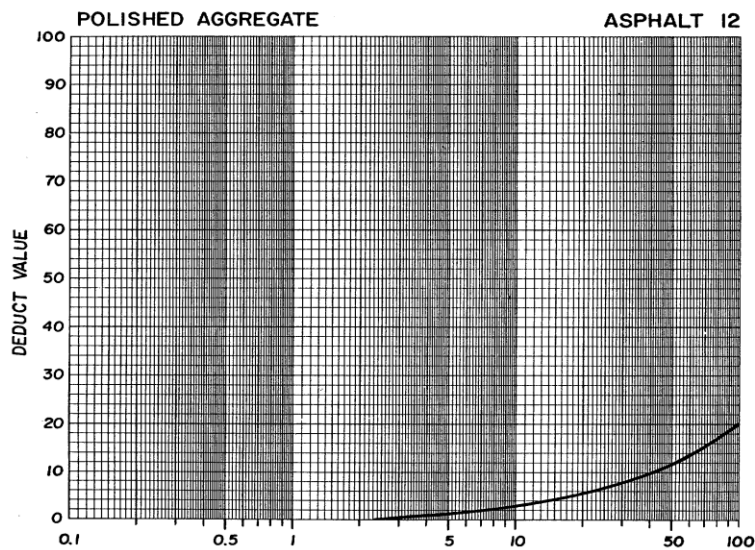
Gambar 2.26 *Deduct Value* Pengausan Agregat
Sumber : Shanin M.Y, Army Corp of Engineers USA 1994

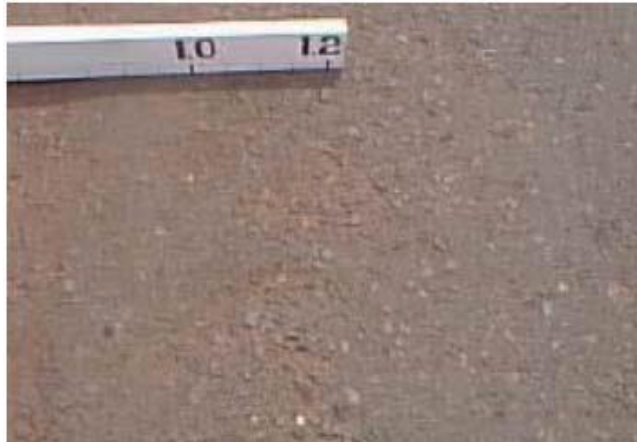
Gambar 2.27 Pengausan Agregat (*Polised Agregat*)
Sumber : Bina marga no.03/MN/B/1983

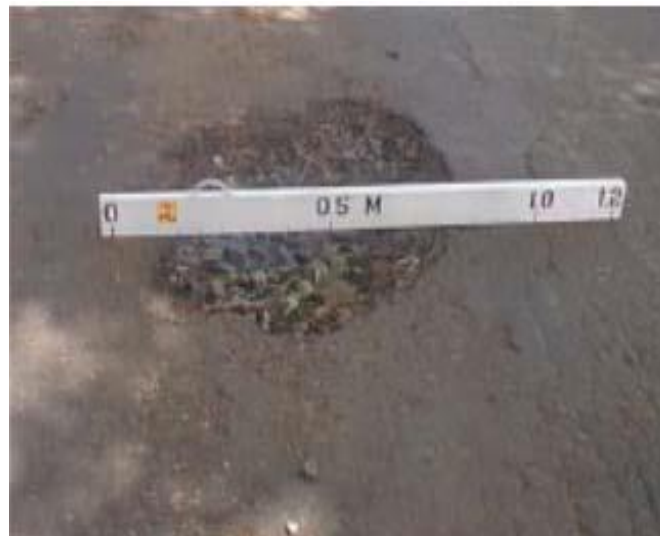
Gambar 2.28 Lubang (*Pothole*)
 Sumber : Bina marga no.03/MN/B/1983

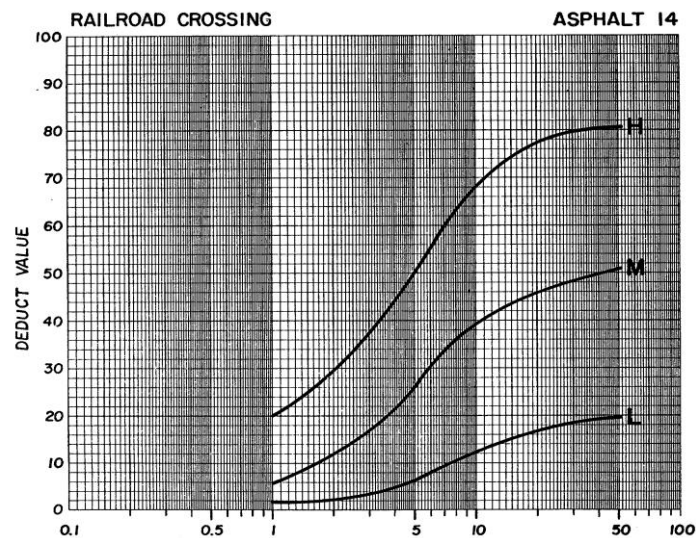
Gambar 2.29 Deduct Value Rusak Perpotongan Rel

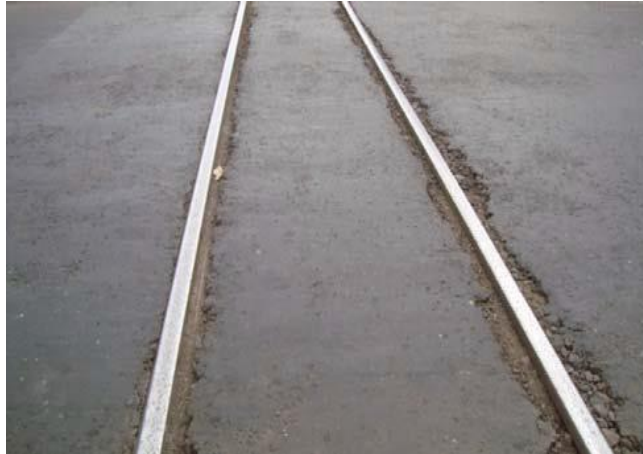
Gambar 2.30 Rusak Perpotongan Rel (*Railroad Crossing*)
 Sumber : Bina marga no.03/MN/B/1983

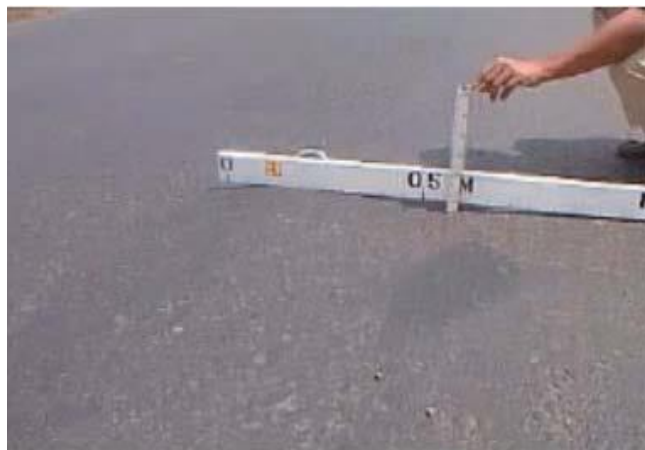
Gambar 2.32 *Alur (Rutting)*

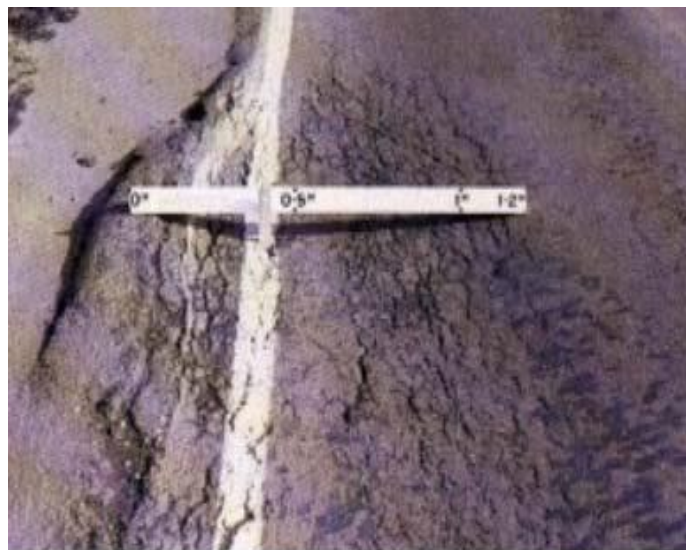
Gambar 2.34 Sungkur (*Shoving*)
 Sumber : Bina marga no.03/MN/B/1983

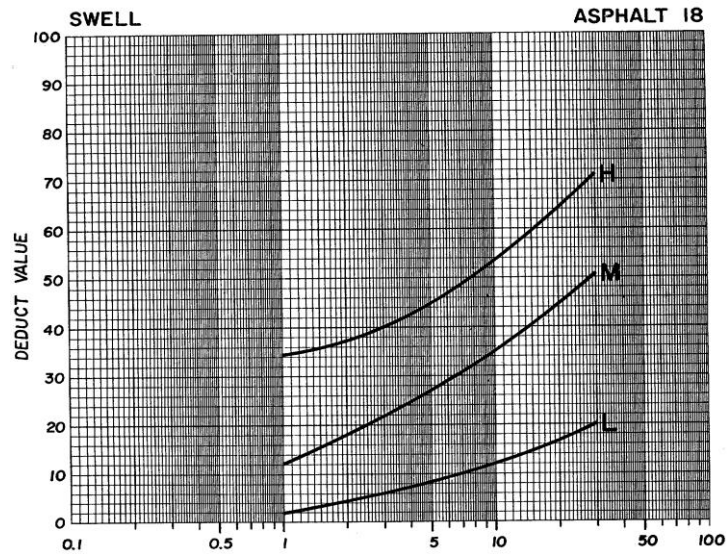
Gambar 2.37 *Deduct Value Mengembang Jembul*
Sumber : *Shanin M.Y, Army Corp of Engineers USA 1994*

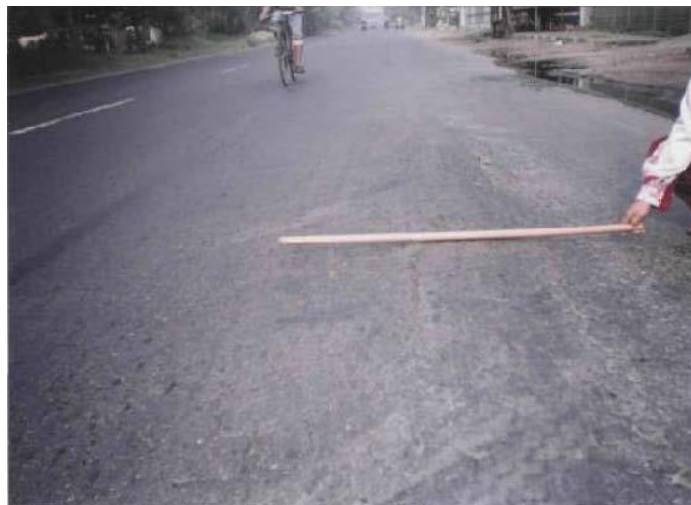
Gambar 2.38 *Mengembang Jembul (Swell)*
Sumber : *Bina marga no.03/MN/B/1983*

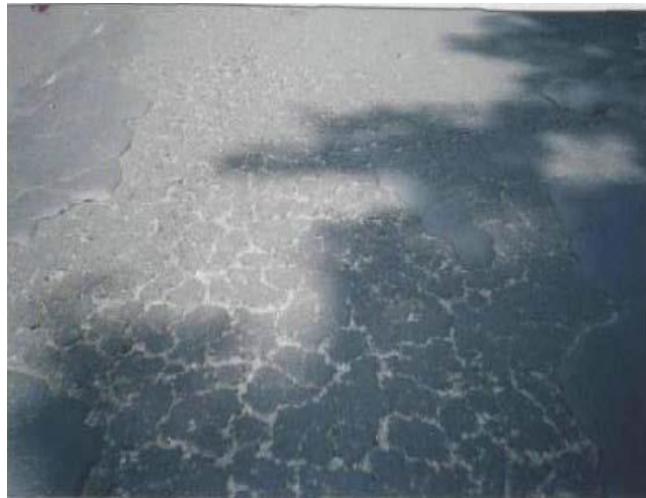
Gambar 2.40 Pelepasan Butir (*Weathering/Raveling*)
 Sumber : Bina marga no.03/MN/B/1983
