BAB III

LANDASAN TEORI

A. Jenis-Jenis Kerusakan Perkerasan Jalan

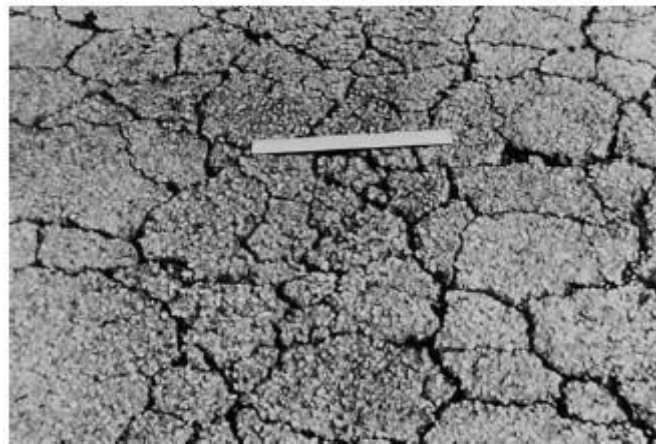
Gambar 3.1 Retak Kulit Buaya (*Alligator Cracking*)

Retak kulit buaya adalah retak yang berbentuk sebuah jaringan dari bidang bersegi banyak (*poligon*) kecil-kecil menyerupai kulit buaya, dengan lebar celah lebih besar atau sama dengan 3 mm. Ukuran retak yang saling berhubungan berkisar antara 2,5 cm – 15 cm.

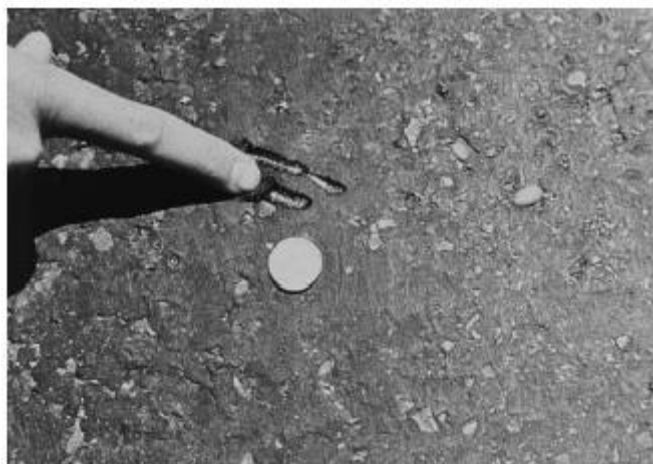
Gambar 3.3 Kegemukan (*Bleeding*)

Kegemukan adalah hasil dari aspal pengikat yang berlebih yang bermigrasi ke atas permukaan perkerasan. Kelebihan kadar aspal atau terlalu rendahnya kadar udara dalam campuran, dapat mengakibatkan kegemukan. Kegemukan juga menyebabkan tenggelamnya agregat (parsial maupun keseluruhan) ke dalam pengikat aspal yang menyebabkan berkurangnya kontak antara ban kendaraan dan batuan. Kerusakan ini menyebabkan permukaan jalan menjadi licin. Pada temperatur tinggi, aspal menjadi lunak dan akan terjadi jejak roda.

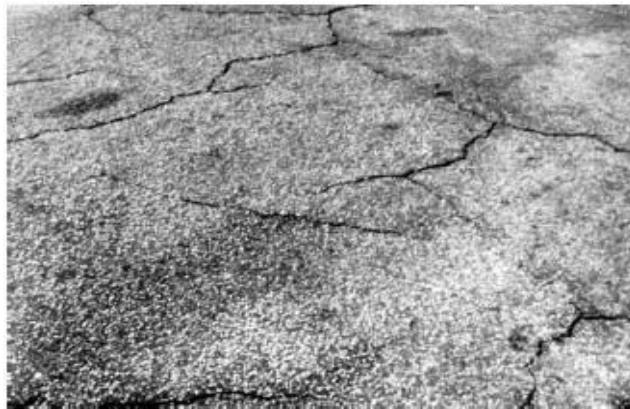
Gambar 3.5 Retak Kotak-kotak (*Block Cracking*)

Retak blok ini berbentuk blok-blok besar yang saling bersambungan, dengan ukuran sisi blok 0,20 sampai 3 meter, dan dapat membentuk sudut atau pojok yang tajam.

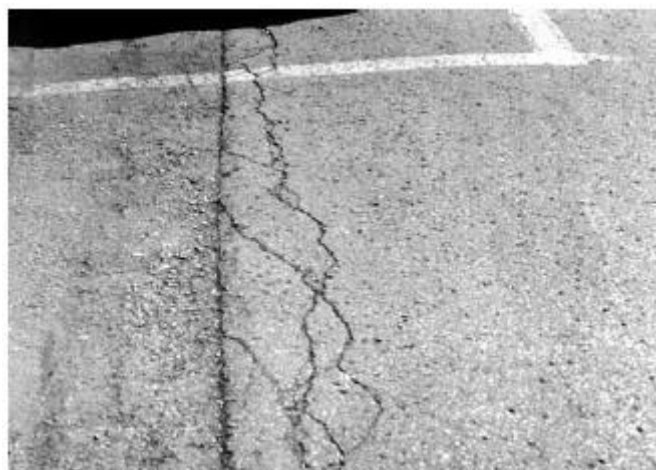
Gambar 3.13 Retak Pinggir (*Edge Cracking*)

Retak pinggir biasanya terjadi sejajar dan kadang-kadang melengkung di pinggir perkerasan dengan jarak sekitar 0,3 – 0,6 meter dari pinggir. Retak ini berkembang dari pinggir dan kemudian hari akan berkelompok membentuk retak kulit buaya. Retak ini terjadi akibat dukungan material pada bahu yang lemah atau kelembaban air yang terlalu tinggi. Akibat pecah di pinggir perkerasan, maka bagian ini menjadi tidak beraturan.

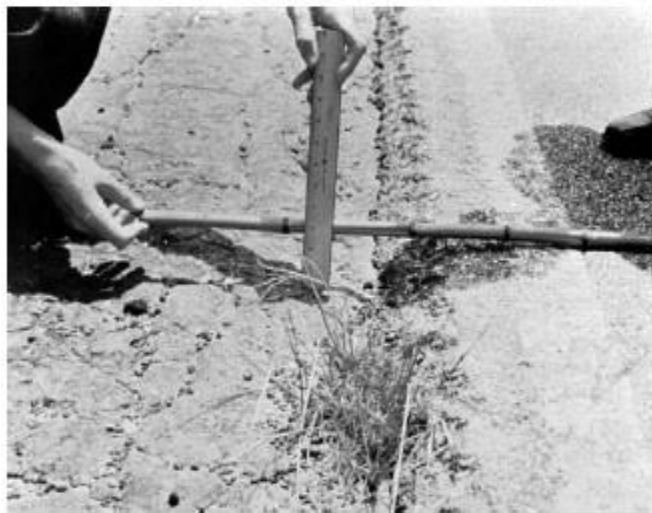
Gambar 3.17 Pinggir Jalan Turun Vertikal (*Line/Shoulder Dropp Off*)

Jalur/bahu jalan turun vertikal adalah beda elevasi antara pinggir perkerasan dan bahu jalan. Bahu jalan turun relatif terhadap pinggir perkerasan. Hal ini tidak penting dipertimbangkan bila selisih tinggi bahu dan perkerasan kurang dari 10 – 15 mm.

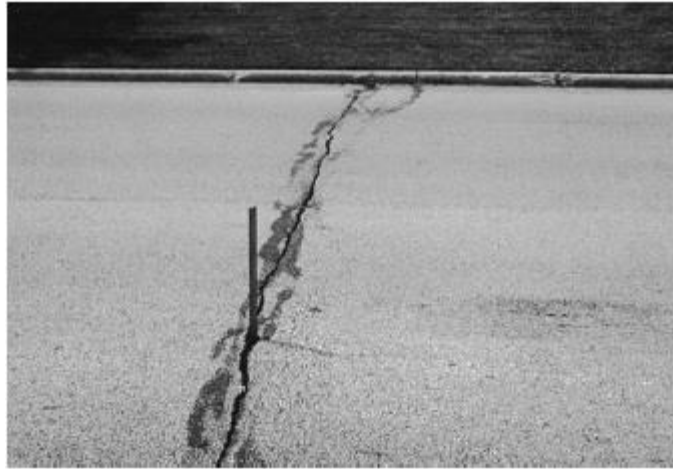
Gambar 3.19 Retak Memanjang/Melintang (*Longitudinal and Transverse Cracking*)

Retak berbentuk memanjang pada perkerasan jalan, dapat terjadi dalam bentuk tunggal atau berderet yang sejajar, dan kadang-kadang sedikit bercabang.

Retak melintang merupakan retakan tunggal (tidak bersambungan satu sama lain) yang melintang perkerasan.

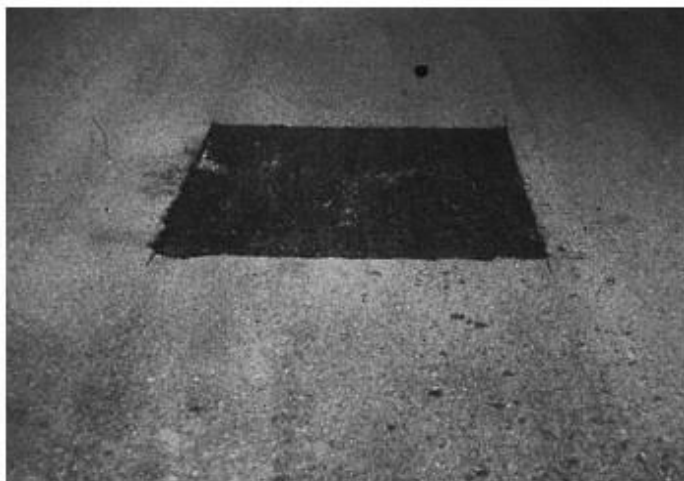
Gambar 3.21 Tambalan (*Patching and Utility Cut Patching*)

Tambalan (*patch*) adalah penutup bagian perkerasan yang mengalami perbaikan. Kerusakan tambalan dapat diikuti/tidak diikuti oleh hilangnya kenyamanan kendaraan (kegagalan fungsional) atau rusaknya struktur perkerasan. Rusaknya tambalan menimbulkan distorsi, disintegrasi, retak atau terkelupas antara tambalan dan permukaan perkerasan asli. Kerusakan tambalan dapat terjadi karena permukaannya yang menonjol atau amblas

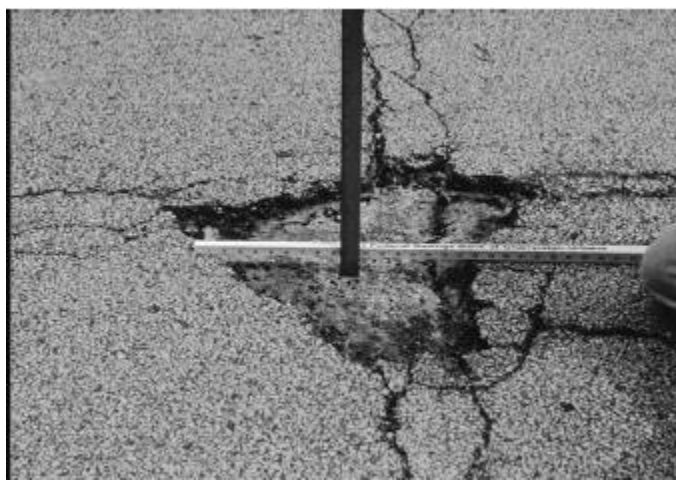
Gambar 3.25 Lubang (*Pothole*)

Lubang adalah lekukan/lubang di permukaan perkerasan akibat hilangnya lapis aus dan material lapis pondasi (*base*).

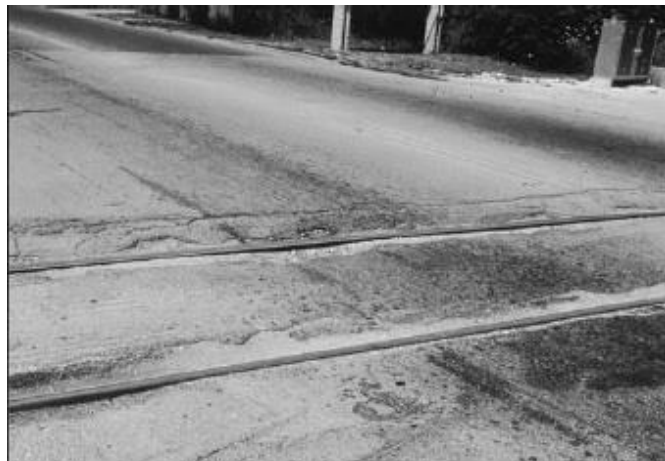
Gambar 3.27 Rusak Perpotongan Rel (*Railroad Crossing*)

Kerusakan pada persilangan rel dapat berupa amblas atau benjolan di sekitar dan/atau antara lintasan rel.

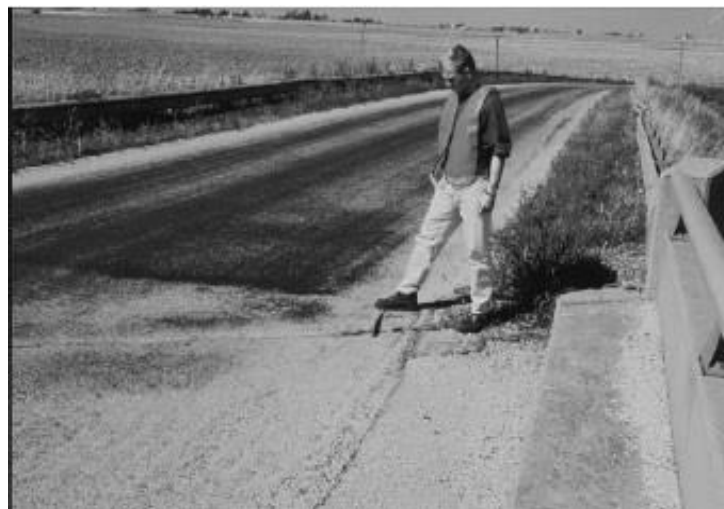
Gambar 3.31 Sungkur (*Shoving*)

Tingkat Kerusakan	Identifikasi Kerusakan
L	Sungkur menyebabkan sedikit gangguan kenyamanan kendaraan.
M	Sungkur menyebabkan cukup gangguan kenyamanan kendaraan.
H	Sungkur menyebabkan gangguan besar pada kenyamanan kendaraan.

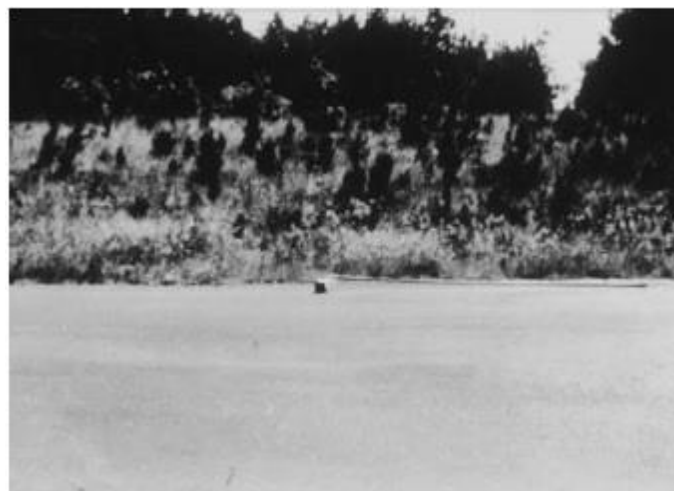
Gambar 3.35 Mengembang Jembul (*Swell*)

Tingkat Kerusakan	Identifikasi Kerusakan
L	Pengembangan menyebabkan sedikit gangguan kenyamanan kendaraan. Kerusakan ini sulit dilihat, tapi dapat dideteksi dengan kendaraan cepat. Gerakan keatas terjadi bila adanya pengembangan.
M	Pengembangan menyebabkan cukup gangguan kenyamanan kendaraan.
H	Pengembangan menyebabkan gangguan besar pada kenyamanan kendaraan.
