BAB V

HASIL DAN PEMBAHASAN

A. Profil Gedung D Perpustakaan Universitas Muhammadiyah Yogyakarta

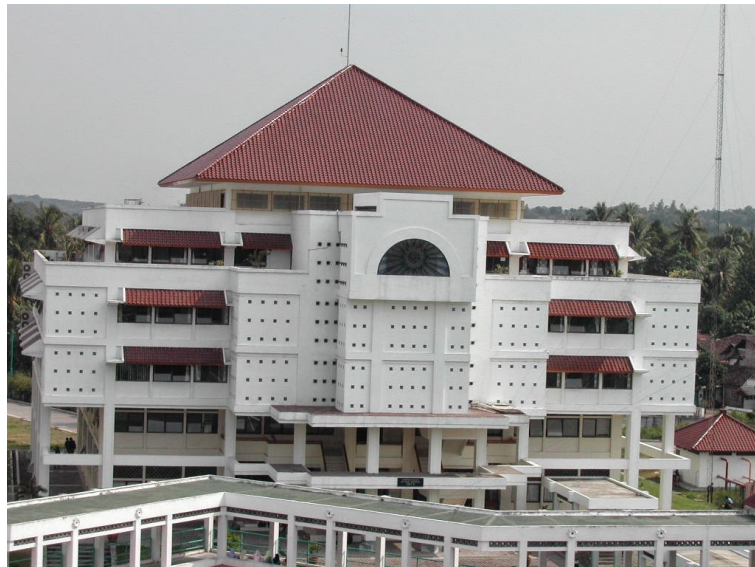
Gambar 5.1 Profil Gedung Perpustakaan

Dengan tinggi gedung 20 m terdiri dari 4 lantai, lantai dasar merupakan ruang kantor vokasi dan ruang kuliah vokasi, lantai 1 merupakan ruang kuliah, lantai 2 di peruntukan untuk aktivitas kantor, dimana terdapat beberapa ruang diantaranya, ruang Lembaga Pengembangan Pembelajaran dan Penjaminan Mutu (LP3M), *Self Access Center* (SAC) dan ruang Repositori dan jurnal Universitas Muhammadiyah Yogyakarta. Lantai 3 terdapat ruang perpustakaan, dan lantai 4 gedung merupakan Pusat Pelatihan Bahasa.

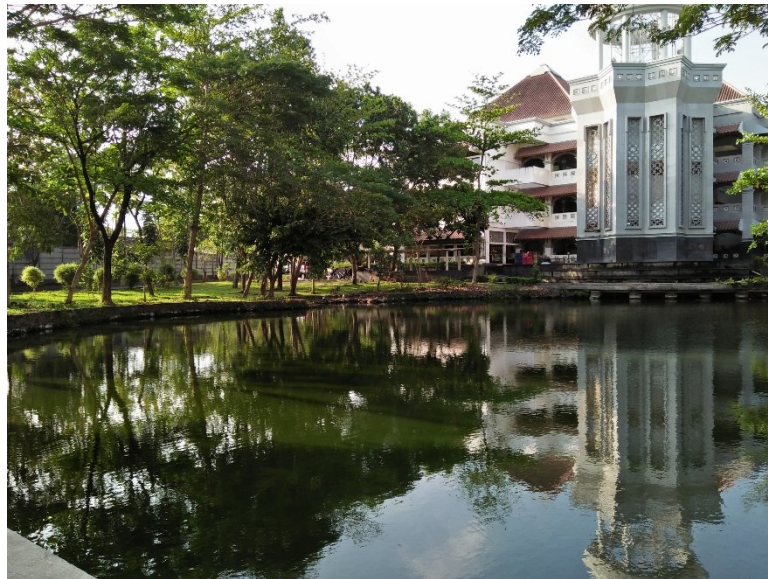
Gambar 5.2 sumber air pada gedung Perpustakaan

Dari gambar 5.1 dapat di lihat bahwa persediaan air yang terdapat kolam besar yang berada di sisi timur gedung dengan kapasitas air kurang lebih 450 m^3 dengan tinggi gedung 20 m.

Nilai : BAIK

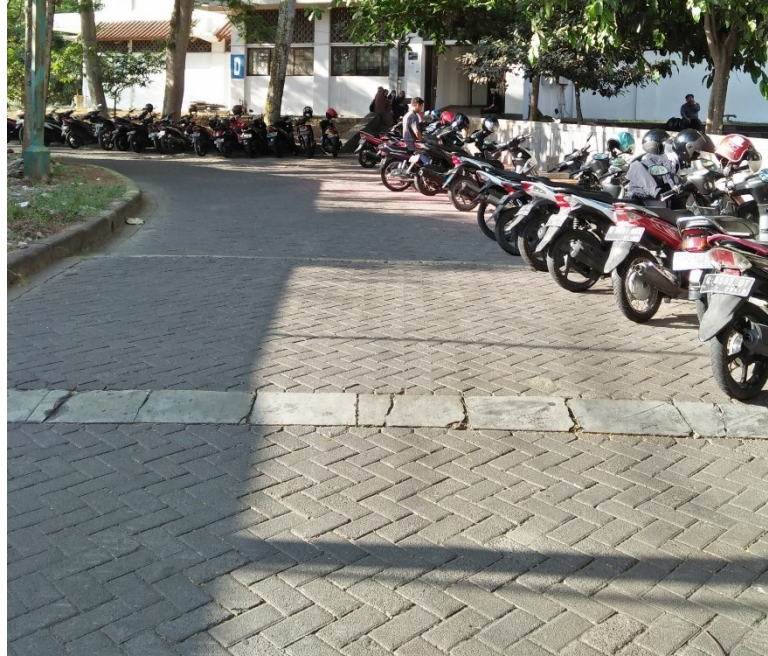
Gambar 5.3 jalan lingkungan

Dari gambar 5.2 Jalan lingkungan hanya tersedia di sisi selatan gedung dengan lebar 5 m. selain jalan yang sempit untuk akses petugas

pemadam kebakaran jalan tersebut juga di gunakan tempat parkir kendaraan roda dua dan roda empat.

Nilai : CUKUP

Pada tabel 5.1 penilaian kelengkapan tapak seperti sumber dan jarak antar bangunan, sumber air tersedia sumber air yang memadai untuk memadamkan api, hanya saja pada jalan lingkungan dan hidran halaman dengan hasil cukup perlu untuk di lakukan perawatan hidran secara berkala dan melengkapi kelengkapan yang kurang. Untuk jalang lingkungan perlu pasang beberapa rambu agar kendaraan tidak parkir pada akses kendaraan pemadam kebakaran.

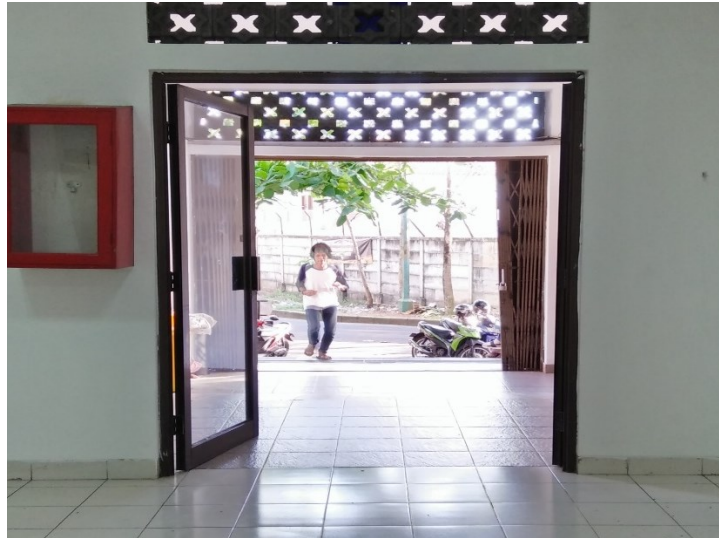
Gambar 5.6 jalan keluar

Dari gambar 5.5 pintu jalan keluar pada lantai dasar dan lantai satu terdapat dua pintu, di sisi utara dan utara gedung, untuk lantai dua, tiga, dan empat hanya terdapat satu buah pintu jalan keluar bebas hambatan yang ukurannya lebarnya 2,5m. tangga ini juga di fungsikan untuk tangga darurat yang menuju langsung ke pintu keluar

Nilai : BAIK

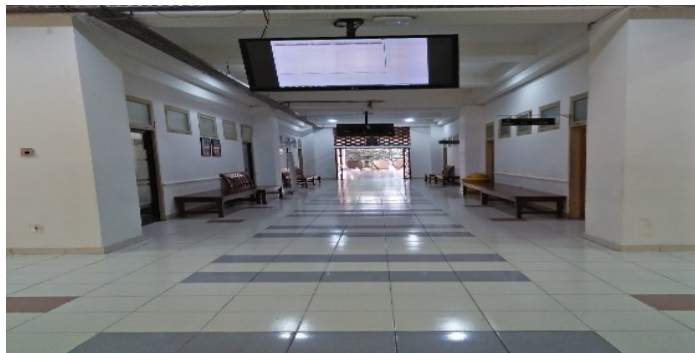
Gambar 5.7 konstruksi jalan keluar

Dari gambar 5.6 konstruksi jalan keluar bebas hambatan, serta langit-langit pada gedung mampu bertahan selama penjalaran api, selain itu elemen utama pada gedung bisa mempertahankan stabilitas struktur bila terjadi kebakaran, dan penghuni gedung cukup waktu untuk evakuasi, sebelum gedung betul-betul hangus terbakar.

Nilai : CUKUP

Pada tabel 5.2 sarana penyelamatan, untuk landasan helikopter pada Gedung Perpustakaan Universitas Muhammadiyah Yogyakarta tidak di perlukan karena persyaratan untuk landasan helikopter minimal 60 m. Konstruksi jalan keluar telah memenuhi persyaratan beberapa seperti kolom balok dan langit-langit yang terbuat dari beton, namun dari sekat antar ruang masih menggunakan triplek dan gypsum bahan yang mudah terbakar.

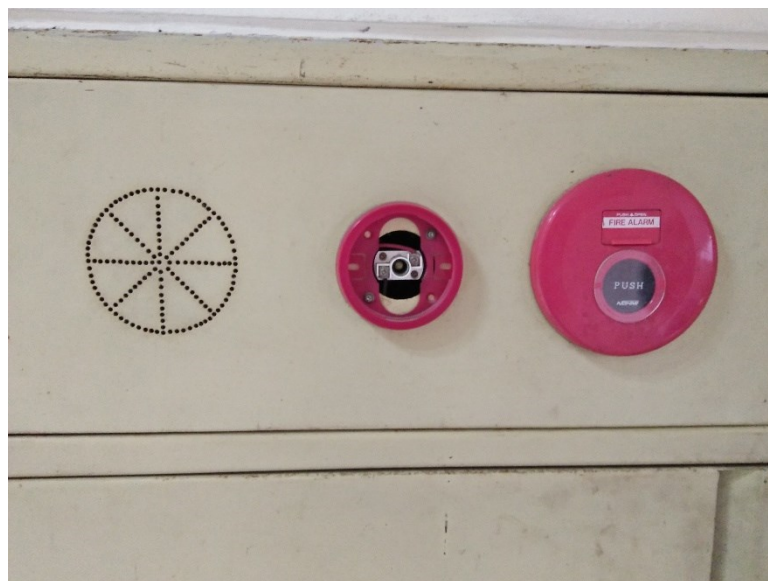
Gambar 5.8 deteksi dan alarm

Dari gambar 5.7 pada setiap lantai gedung terdapat deteksi dan alarm, alarm berasal dari *buzzer* pada titik panggil manual yang terletak di dekat pintu keluar gedung, namun beberapa alarm dan deteksi tidak terawat dan rusak, setiap lantai memiliki deteksi dan alarm, namun di beberapa lantai seperti lantai dua,tiga, dan empat tidak terdapat lonceng manual untuk membunyikan alarm dan tidak terdapat lampu isyarat sebagai tanda untuk memberi peringatan apabila terjadi kebakaran.

Nilai : CUKUP

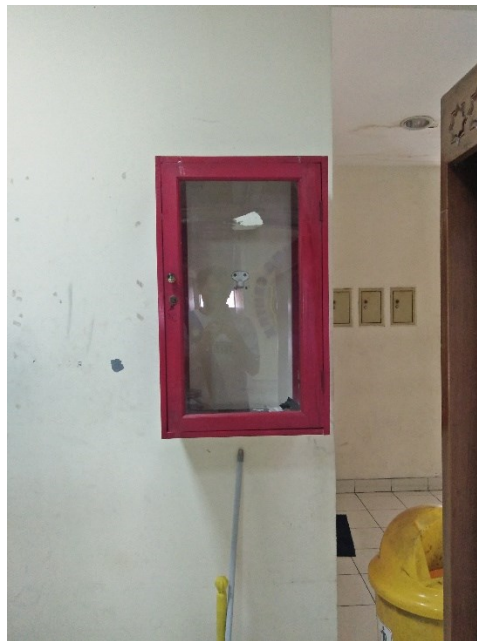
Gambar 5.9 Pemadam api ringan

Dari gambar 5.8 Alat pemadam api ringan (APAR) yang di gunakan di gedung gedung perpustakaan univeritas muhammadiyah yogyakarta tidak di ketahui jenis yang digunakan karena tidak terdapat APAR gedung, untuk yang di syartkan minimal menggunakan jenis *Dry Powder* model *stroted pressure* jenis CO₂ ukuran 2,3 kg untuk memadamkan api. Secara umum, APAR di tempatkan pada dinding berkabinet dengan posisi terkunci dan ada juga yang tidak mempunyai

cabinet, jarak dari atas APAR ke lantai 1,5 meter. Jarak penempatan antar APAR sekitar 10-15 meter, penempatan APAR mudah di lihat dan mudah dijangkau karena tidak terhalang oleh benda lain, akan tetapi pada Gedung Perpustakaan Univeritas Muhammadiyah Yogyakarta kotak APAR yang di tempatkan terhalang oleh meja, kursi dan papan informasi.

Nilai : KURANG

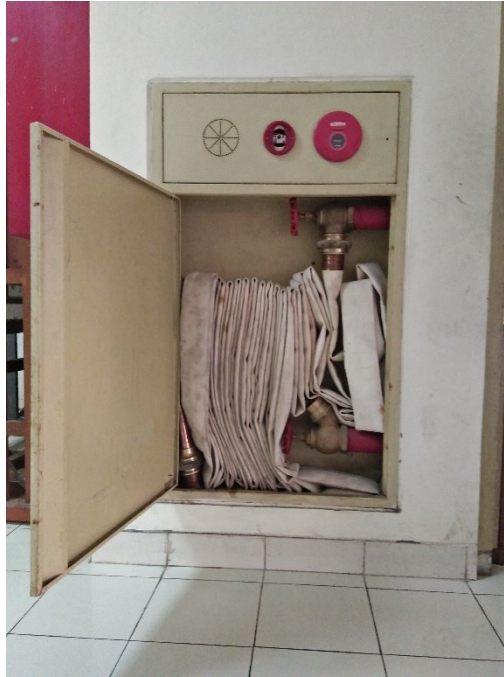
Gambar 5.10 Hidran Gedung

Dari gambar 5.9 Hidran yang terdapat di Gedung Perpustakaan Univeritas Muhammadiyah Yogyakarta terdiri dari dua jenis hidran gedung dan hidran halaman. Sesuai PerMen PU No.26/PRT/M/2008 yang mewajibkan penggunaan sistem hidran pada gedung yang mempunyai tinggi lebih dari tiga lantai. Hidran gedung terdapat 8 buah di gedung tersebut dengan diameter pengeluaran 1,5 detik dan selang jenis kanvas ukuran 30 m lengkap dengan nozzle. Untuk sambungan dinas pemadam kebakaran terdapat 2 titik dengan penempatan di samping hidran halaman dengan kondisi tidak terawat. Untuk mobil pemadam sedikit sulit untuk masuk di sekitar gedung karena akses jalan yang sempit.

Nilai : CUKUP

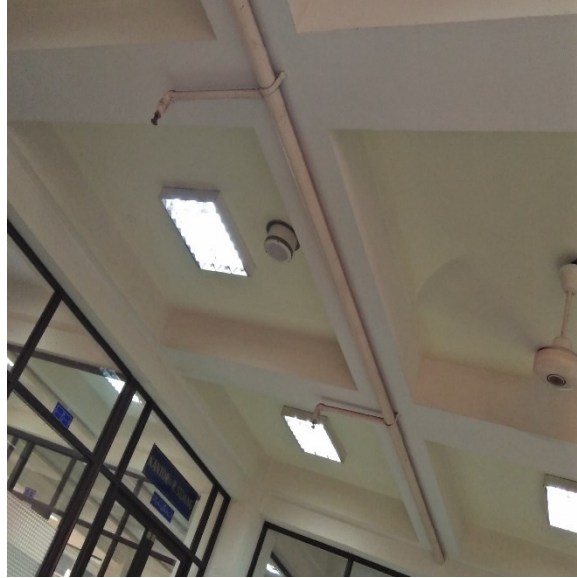
Gambar 5.11 Springkler

Springker merupakan suatu sistem pemadaman kebakaran yang dapat mendistribusikan air untuk mencegah api yang menyebar luas. Springkler bukan merupakan alat utama untuk memadamkan kebakaran karena springkler hanya bekerja ketika api dalam keadaan kecil atau ancaman bahaya kebakaran sedang. Sistem springkler yang digunakan pada Gedung Perpustakaan Univeritas Muhammadiyah Yogyakarta berupa thermatic springkler, kepala springkler berwarna putih polos yang menandakan springkler akan pecah pada suhu sekitar 57° C. namun kondisi springkler menurut pengamatan di lapangan spirngkler hanya tersedia di gedung lantai dua, tiga, dan empat dalam kondisi kurang terawat pada gambar 5.10.

Nilai : CUKUP
