BAB IV

HASIL ANALISA DAN PEMBAHASAN

4.1. Hasil analisa komponen

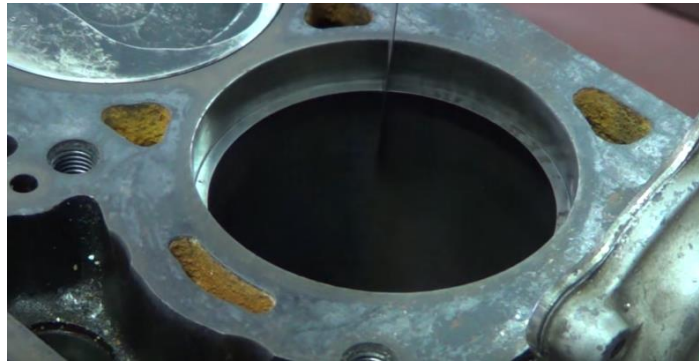
Gambar 4.1 Memeriksa celah ring piston

Nilai standart celah ring kompresi 1 dan 2 (0.20 – 0.40) mm, batas maksimal yang di izinkan (0.70) mm. Nilai standart celah ring oli (0.20 – 0.90) mm dan batas maksimal (1.3) mm.

Ring piston berfungsi untuk mencegah kebocoran campuran udara dan bahan bakar serta gas pembakaran melalui celah antara piston dengan dinding silinder selama langkah kompresi dan langkah buang karena itulah jika celah ring piston sudah mulai aus akan terjadi kebocoran kompresi. Dari tabel di atas menunjukkan ada yang sudah melampaui batas yg di izinkan dan ada yang masih di batas maksimalnya (0.70) mm, perbaikanya yaitu dengan cara mengganti dengan baru sesuai standarnya bertujuan untuk mengembalikan performa ataupun tenaga mesin seperti dulu lagi.

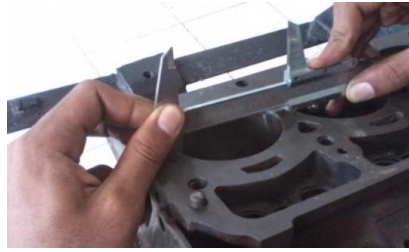
Gambar 4.3 Pengukuran diameter silinder

- 4.1.3.1 Pengukuran lubang silinder dengan nilai standart (76.00 – 76.05) mm dan batas maksimal (0.10) mm.

Dari hasil pengukuran selinder telah mengalami *oversize* maka hasil yang di dapat sudah tak sesuai dengan standart dan dari hasil di atas diameter pada sekian silinder telah melampui batas standart yang telah ditentukan, tapi masih di batas maksimal yg di izinkan namun tenaga maupun performa mesin mengalami perkurangan dikarenakan kompresi pada mesin bocor disebabkan oleh celah piston terlalu besar maka harus diperbaiki dengan cara dibesarkan lagi atau di kembalikan dengan cara mengganti linner dengan ukuran standartnya (76.00) mm.

Dari pengukuran lubang silinder hasil yang diperoleh dapat disimpulkan bahwa lubang silinder nomer 1 sudah mencapai batas standart dan harus dilakukan perbaikan dengan di shock sama boring yang baru lalu di besarkan diameternya sesuai ukuran piston.

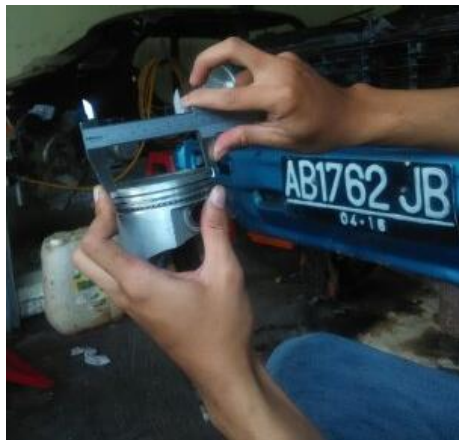
Gambar 4.4 Diameter piston

4.1.3.2 Pengukur Diameter piston dan nilai standart (75.75 – 75.45) mm, untuk piston sendiri tidak ada batas maksimalnya karna diameter piston bisa di besarkan atau yang sering kita dengar kata *Oversize* maupun silinder bisa pula di standartkan dengan cara mengganti linernya, tapi harus dipahami bahwa blok silinder sendiri memiliki batas maksimal yang dapat diterima untuk menopang diameter piston hanya sampai *Oversize* 1.00 saja.

Diameter piston telah melampui standarnya (75.45) mm karna telah diganti dengan berdiameter yang lebih besar atau dikenal dengan nama *oversize*, tujuan *oversize* sendiri untuk meningkatkan performa mesin karna volume ruang bakar menjadi lebih besar selain untuk meningkatkan kapasitas ruang bakar bertujuan pula mengembalikan performa mesin yang telah mengalami keausan oleh faktor usia pakai atau faktor perawatan sehingga dinding silinder tergores dan lama kelamaan akan merubah diameter silinder itu sendiri. Ketika diameter lubang silinder telah berubah maka celah (*clearance*) antara dinding silinder dan piston menjadi besar maka berisiko terjadi kebocoran maupun penurunan kompresi, cara mengatasinya diameter piston dan silinder dibikin lebih besar atau dengan memperkecilkan lagi sesuai standarnya (75.45) mm.

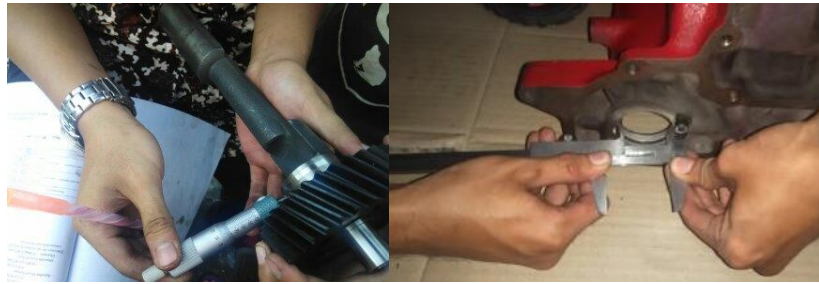
Gambar 4.6 Diameter bearing balancer dan Rumah balancer shaft

Balancer shaft sendiri terletak sejajar dengan poros engkol yang berfungsi sebagai peredam getaran mesin akibat gerakan naik turun piston. Celah oli buat *Balancer shaft* adalah (0.2 – 0.6) mm dan batas maksimalnya (0.10) mm.

Dari hasil pengukuran hasil di dapat dalam batas standart, sehingga dapat disimpulkan komponen tersebut masih dalam keadaan baik atau masih layak digunakan dan hasil pengukuran celah masih dalam keadaan baik.

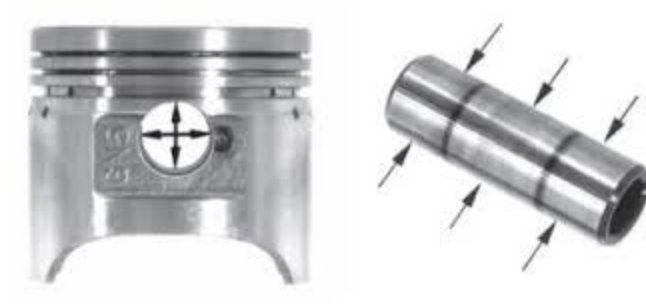
Gambar 4.8 Memeriksa celah pada pin piston (Salda, 2016)

4.1.7.1 Untuk mendapatkan celah oli pada pin piston, yang pertama lakukan pengukuran pada lubang piston yang berfungsi untuk mengikat piston kebatang piston (*connecting rod*) dan memiliki diameter standart (18.00 - 18.10) mm.

4.1.7.2 Langkah kedua pengukuran diameter pin piston. Lakukan pengukuran dengan menggunakan *micrometer* untuk mengetahui berapa diameter pin piston tersebut. diameter pin piston daihatsu charade G10 sendiri memiliki nilai spesifikasi (18.00 - 17.90).

Celah pin piston masih di nilai spesifikasi daihatsu charade G10 oleh karna itu dari data diperoleh bila pin piston maupun pada lubang piston belum mengalami keausan yang signifikan. Namun apabila mengalami keausan harus segera diganti karna nanti tidak berdampak pada silinder, piston dan ring piston, karna gerakan naik turun pada piston tidak lurus.

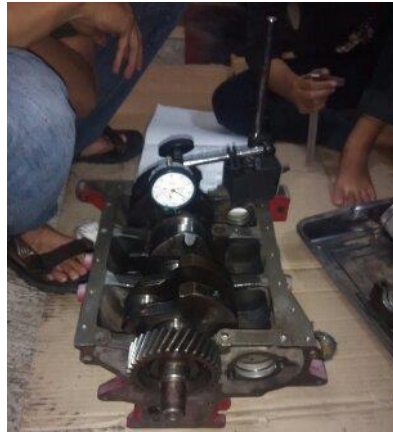
Gambar 4.9 Memeriksa keolengan poros engkol

Pada poros engkol daihatsu charade G10 memiliki batas maksimal yaitu (0.30) mm. Pengecekan dengan cara, pasang dial gauge di blok silinder lalu pastikan jarum dial gauge berada diatas poros engkol lalu putar poros engkol secara perlahan untuk mengetahui keolengannya.

Hasil yang didapat dari pengukuran dapat disimpulkan bahwa putaran dari dudukan poros engkol masih baik karna hasil yang didapat (0.25) mm sedangkan batas maksimalnya (0.30) mm.

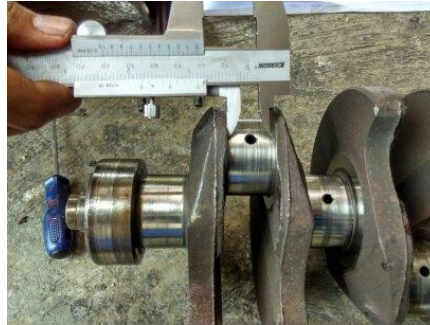
Gambar 4.10 Lebar crankpin

4.1.9.1 Untuk mengetahui celah engkol, pertama kali lakukan pengecekan pada lebar crank pin dengan nilai standart (22.00 – 22.05) mm.

Dari hasil pengecekan lebar crankpin masih bagus dikarenakan dari pengukuran mendapatkan nilai di angka standartnya.

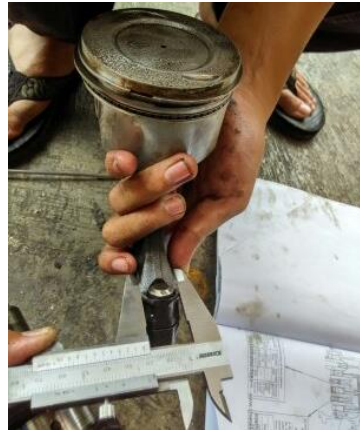
Gambar 4.11 Pengukuran *Conecting rod*

4.1.9.2 Dan langkah kedua melakukan pengukuran pada batang penghubung (*Conecting rod*) dengan menggunakan alat *micrometer* dengan nilai standart (21.85 – 21.80) mm.

Dari hasil pengecekan bila komponen masih dalam keadaan baik karna dari data yang didapat menunjukan (21.85) mm yaitu nilai standart mesin daihatsu charade G10.

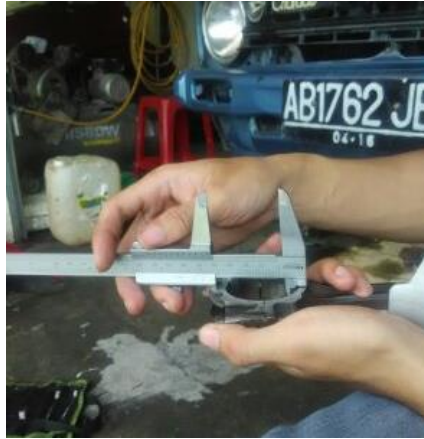
Gambar 4.12 Diameter big end

4.1.10 Memeriksa celah big end sama crankpin dengan ukuran celah (0.02 - 0.04) mm dan batas toleransi (0.07) mm.

Dari data yang diperoleh komponen telah melampui nilai standartnya yaitu (0.05) mm namun masih berada di batas maksimalnya (0.07) mm.
