BAB IV

HASIL PENELITIAN DAN PEMBAHASAN

4.4 Analisis Pengamatan Lapangan

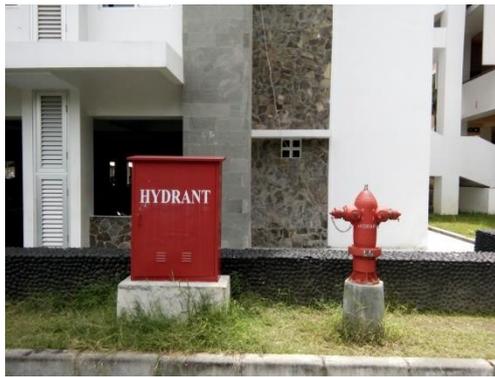
Gambar 4.4 Hidran halaman gedung E6

Pada bangunan gedung harus terdapat sumber air berupa hidran halaman, sumur kebakaran atau reservoir air untuk pemadaman pada saat terjadi kebakaran. Berdasarkan hasil pengamatan dan wawancara, gedung E6 memiliki hidran halaman, sumur kebakaran, dan reservoir air yang dapat berfungsi.

Penilaian : Baik

Pasokan air pada hidran halaman gedung E6 sudah sesuai dengan peraturan, yaitu 38 liter/detik dan tekanan 3,5 bar.

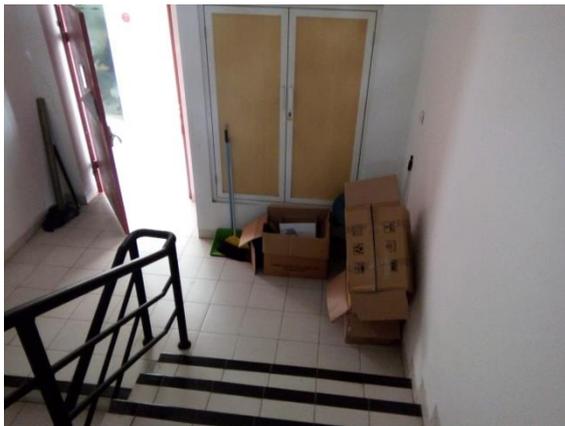
Gambar 4.5 Tangga darurat gedung pascasarjana

Ruang eksit terlindungi pada gedung pascasarjana terdapat barang-barang yang berpotensi mengganggu kegunaannya ketika terjadi kebakaran, seperti kardus-kardus, alat kebersihan, kursi dan sebagainya.

Penilaian : Kurang

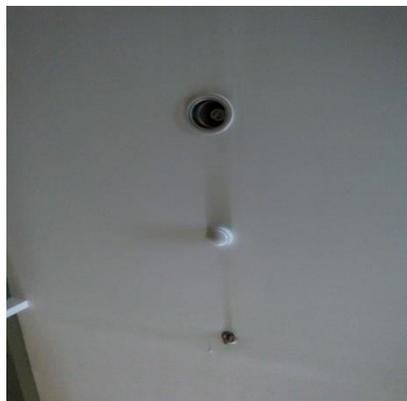
Gambar 4.6 Sistem spingkler gedung pascasarjana

Jalan terusan untuk mencapai eksit pada gedung pascasarjana sudah terlindungi dengan tersedianya sistem spingkler.

Penilaian : Baik

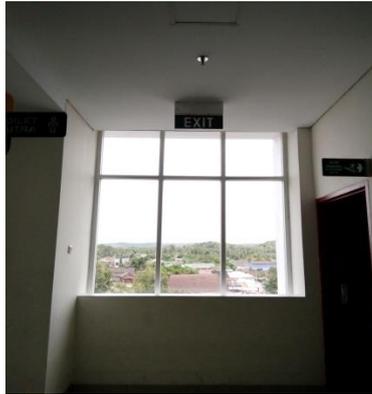
Gambar 4.7 Penandaan sarana jalan keluar gedung E6

Simbol tanda arah yang tersedia yang menunjukkan tangga darurat di gedung E6 cukup terlihat karena tegak lurus arah aliran jalan.

Penilaian : Baik

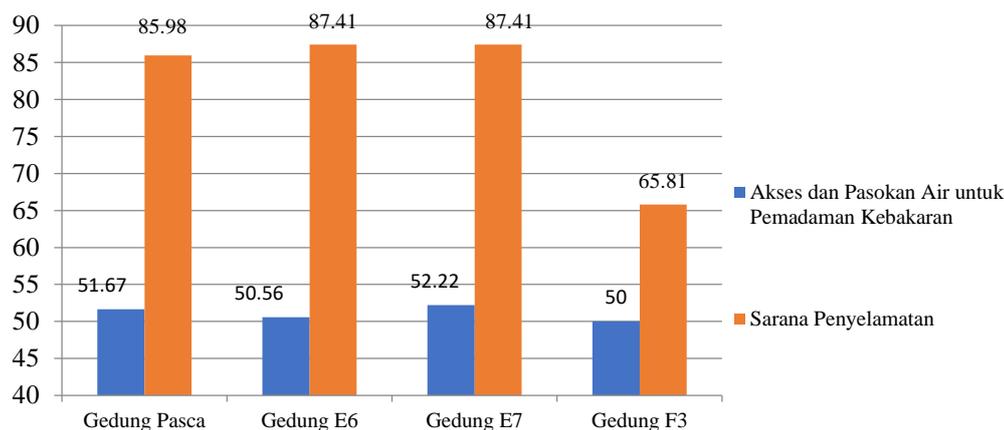
Gambar 4.8 Grafik kondisi lingkungan dan sarana penyelamatan gedung pascasarjana, E6, E7, dan F3

Berdasarkan Gambar 4.8, diperoleh bahwa kondisi lingkungan pada gedung pascasarjana, E6, E7, dan F3 kurang baik dengan masing-masing nilai kondisi adalah sebesar 51,67%; 50,56%; 52,22%; dan 50%. Sarana penyelamatan pada gedung pascasarjana, E6, dan E7 sudah baik, dengan nilai kondisi masing-masing sebesar 85,98%; 87,41; dan 87,41%. Sedangkan sarana penyelamatan pada gedung F3 cukup baik, dengan nilai kondisi sebesar 65,81%.

Berdasarkan hasil evaluasi, diperoleh hasil kondisi lingkungan dan sarana penyelamatan dalam bentuk grafik pada gedung pascasarjana, E6, E7, dan F3 Universitas Muhammadiyah Yogyakarta terhadap bahaya kebakaran seperti yang ditunjukkan Gambar 4.8.
