## **BAB III**

### **Kualitas Pelayanan Transportasi Bagi Penyandang Disabilitas di Kota Yogyakarta Tahun 2016 (Studi Kasus: Trans Jogja)**

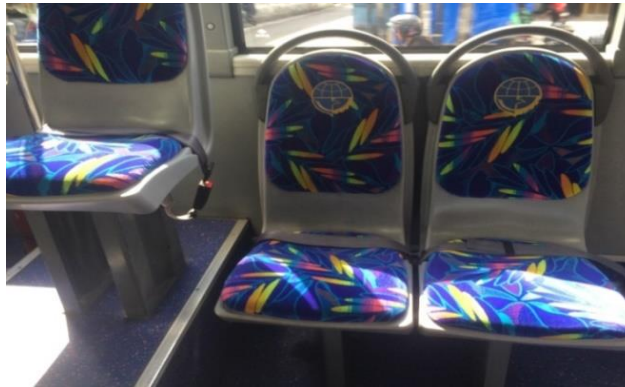
**Gambar 3.4 Kursi Prioritas**

“fasilitas yang diberikan untuk penyandang disabilitas pada armada telah ditambah space pengguna kursi roda serta penambahan kursi prioritas, kursi prioritas ini tidak hanya digunakan untuk penyandang disabilitas tetapi juga untuk ibu hamil, orang tua serta anak- anak”. (wawancara pada 25 juni 2018 pukul 09.00 WIB)

Merujuk dari ungkapan diatas Dinas Perhubungan khususnya Trans Jogja telah berupaya menambahkan fasilitas bagi penyandang disabilitas dengan bertujuan agar para penyandang disabilitas tidak malas menggunakan pelayanan yang diberikan oleh pemda DIY.

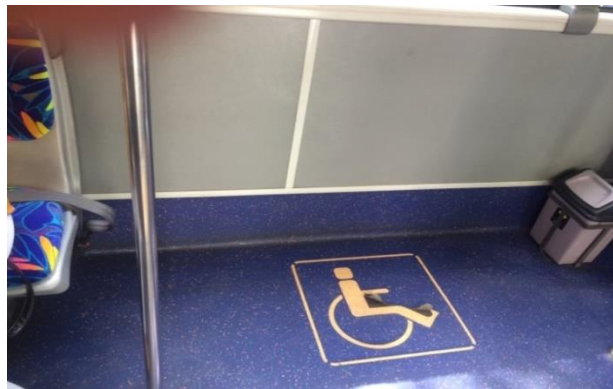
**Gambar 3.5 Space Kursi Roda**

kurang nyaman dengan fasilitas yang ada, karena saya pengguna kursi roda terkadang saya tidak mendapatkan space, kadang saya di tarok ditengah jadi kursi rodanya lari-lari. Pernah juga disuruh nunggu, bus selanjutnya karena space kursi rodanya dipake narok barang, jadi saya makan waktu lagi deh, suka telat.” (wawancara pada 26 juni 2018 pukul 14.00 wib.

Standar internasional untuk kursi roda adalah dengan lebar 700 mm dan panjang 1200 mm. Sebuah kursi roda yang diduduki harus memerlukan ukurang yang lebih luas, didalam *BRT Accesibility Guidelines*, merekomendasi ruangan khusus kursi roda didalam bus dengan ukuran lebar 77 mm dan panjang 1300 mm. Ruangan kursi roda harus dilengkapi oleh penjepit roda kursi untuk menjamin supaya kursi roda tersebut tidak bergeser.

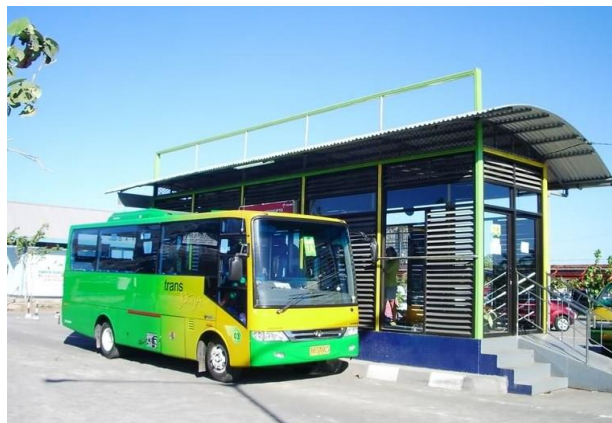
**Gambar 3.6 Halte Shelter**

Gamabr 3.4 menunjukkan halte shelter Trans Jogja dan telah diatur dalam ketentuan dan syarat yang harus dipenuhi dalam menentukan lokasi halte Trans Jogja yaitu (1) terletak pada jalur pejalan kaki (2) dekat dengan

pusat kegiatan (3) aman terhadap gangguan kriminal (4) aman terhadap kecelakaan lalu lintas (5) tidak mengganggu kelancaran lalu lintas.

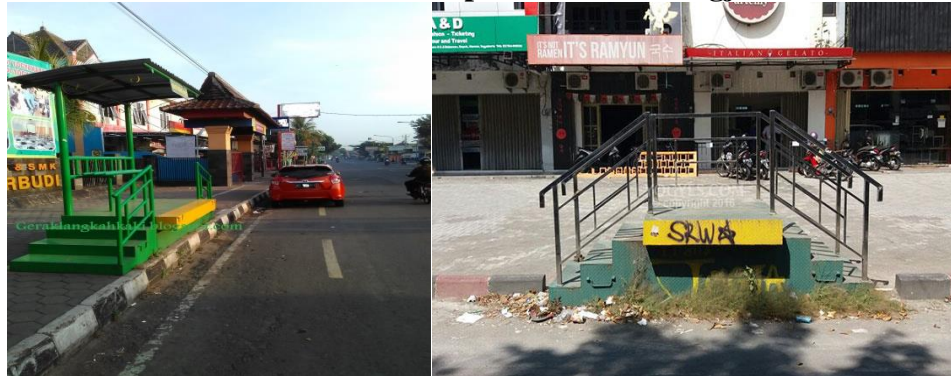
**Gambar 3.7 Halte portable Trans Jogja**

Jika dilihat dari gambar 3.5 yaitu halte portable dimana tujuan awal UPT Trans Jogja membuatnya dengan tujuan agar menjangkau daerah-daerah yang tidak dapat dibangun dengan halte permanen atau halte shelter. Dari gambar diatas menunjukkan bahwa beberapa halte portable sudah dipasang atap agar penumpang tidak kepanasan untuk menunggu kedatangan bus, tetapi disebagian halte potabel yang lain masih belum dipasang atap maupun tangga yang landai sehingga penyandang disabilitas kesulitan dan harus mencari halte shelter yang ada. Keluhan diatas menyebabkan pihak Dinas Perhubungan mencari cara agar dapat mengakomodir kebutuhan- kebutuhan penyandang disabilitas seperti fasilitas- fasilitas tersebut adalah:

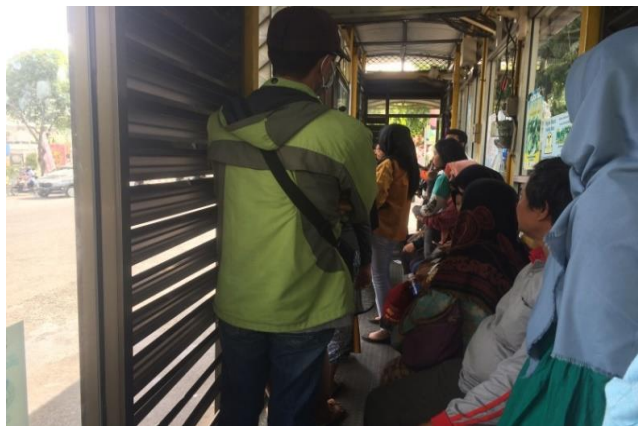
**Gambar 3.8 Ruang Tunggu Halte**

“susah sekali kalau ketemu halte yang kecil, saya pake kursi roda gak bisa bergerak”(wawancara 26 juni 2018 pukul 14.00 WIB)

Hasil temuan lapangan oleh peneliti seperti gambar 3.4 menunjukkan suasana ruang tunggu halte, didalam gambar tersebut menunjukkan bagaimana halte tersebut tidak layak digunakan karena halte yang terbatas membuat para penumpang bersempit- sempitan saat

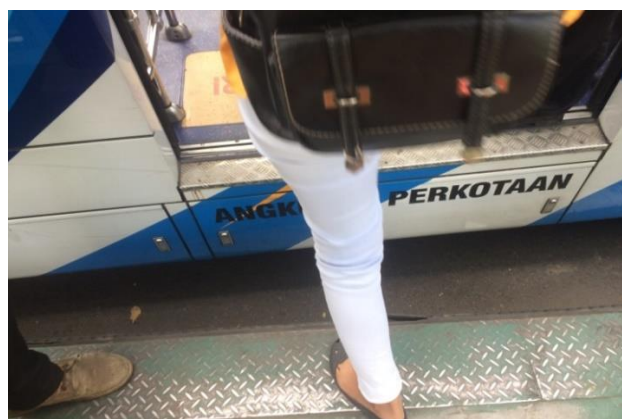
**Gambar 3.10 Gap Platform**

*Gap Platform* adalah celah diantar bus dan lantai halte. Didalam naskah publikasi bus *rapit transit accessibility guidelines tentang platform to bus floor gapp* yang disebutkan bahwa kesenjangan vertikal tidak boleh melebihi 10 cm dengan kesenjangan ideal 7,5 cm sedangkan kesenjangan vertikal tidak boleh melebihi 1-2 cm.

Pengalaman lain oleh Maria adalah *gap platform* yang cukup jauh, ini menunjukkan ketidakpedulian petugas terhadap para penyandang disabilitas, penemuan penelitian bahwa petugas supir tidak memikirkan bus sampai dengan sempurna sehingga pintu bus tidak sejajar dengan halte, dari peristiwa tersebut supir tidak memikirkan bagaimana pengguna bus disabilitas. pengalaman diatas maka untuk membantu penyandang disabilitas naik kedalam bus maka petugas halte mengambil sikap untuk membantu dengan cara mengarahkan penyandang disabilitas mengambil langkah yang panjang untuk naik kedalam bus. Sedangkan untuk para pengguna kursi roda petugas membantu dengan cara mendorong masuk kedalam bus. Gap platform seharusnya tidak menjadi masalah besar bagi penyandang disabilitas jika pengemudi bus benar-benar peduli dengan penumpang, celah antar pintu bus dan halte bisa diminimalisir jika pengemudi bus memberhentikan bus sesuai dengan jarak pintu halte.
