BAB IV

HASIL DAN PEMBAHASAN

4.1 Hasil Pengelasan FSW

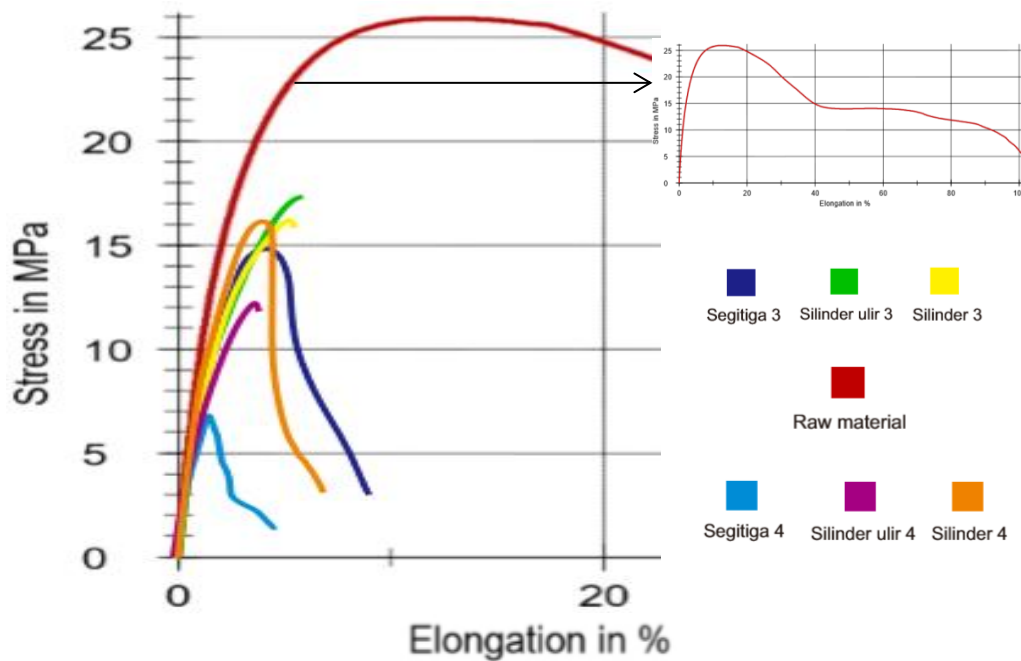
Hasil pengujian tarik pada penelitian ini menunjukkan kelakuan tarikan dari sambungan HDPE dengan metode FSW dalam bentuk kurva atau grafik tegangan-regangan berdasarkan sifat-sifatnya. Pada Gambar 4.13 menunjukkan bentuk kurva dari nilai tegangan tertinggi dari setiap pengujian tarik pada variasi bentuk *pin tool*. Dilihat dari kelakuan mulurnya ada tiga jenis kurva tegangan – regangan yang terlihat pada Gambar 4.13.

Gambar 4.13 Kurva hasil uji tarik dengan nilai tegangan tertinggi dari setiap variasi bentuk Pin Tool

- Jenis patahan keras dan getas yang ditunjukkan pada kurva warna hijau yang didapat dari hasil pengelasan penggunaan pin silinder ulir berdiameter 3mm dimana laju perpanjangan sedikit rendah dan meningkat sampai 0,5-2% pada saat patah menunjukkan hubungan lurus.

- Pada jenis keras dan kuat ditunjukkan pada kurva warna kuning dan ungu yang didapat dari penggunaan pin silinder berdiameter 3mm dan silinder ulir berdiameter 4mm dimana tidak menunjukkan penurunan beban setelah titik mulur seperti yang ditunjukkan pada jenis keras dan ulet tetapi hanya satu titik infleksi, yang berakibat patah ketika beban meningkat.
- Jenis keras dan ulet yang didapat dari raw material dan penggunaan pin segitiga baik yang berukuran mm ataupun 4mm dan silinder berdiameter 4mm dimana kurva lurus sampai titik mulur pada Y, tetapi setelah itu memberikan perpanjangan yang besar sekitar 100-1000%, dan sebelum patah tegangan tarik meningkat dengan cepat. Terkadang peningkatan terakhir ini tidak dapat teramati. Namun pada penggunaan pin segitiga nilai perpanjangan relatif kecil.

Pada Gambar 4.13 juga menunjukkan nilai perpanjangan terbesar terjadi pada pin yang berukuran 3 mm tepatnya pada penggunaan variasi bentuk segitiga dimana nilai perpanjangan sampai patah mencapai 9,7%. Hal ini semakin menguatkan bahwa penggunaan bentuk pin tool yang lebih kecil baik digunakan pada proses pengelasan *friction stir welding*.

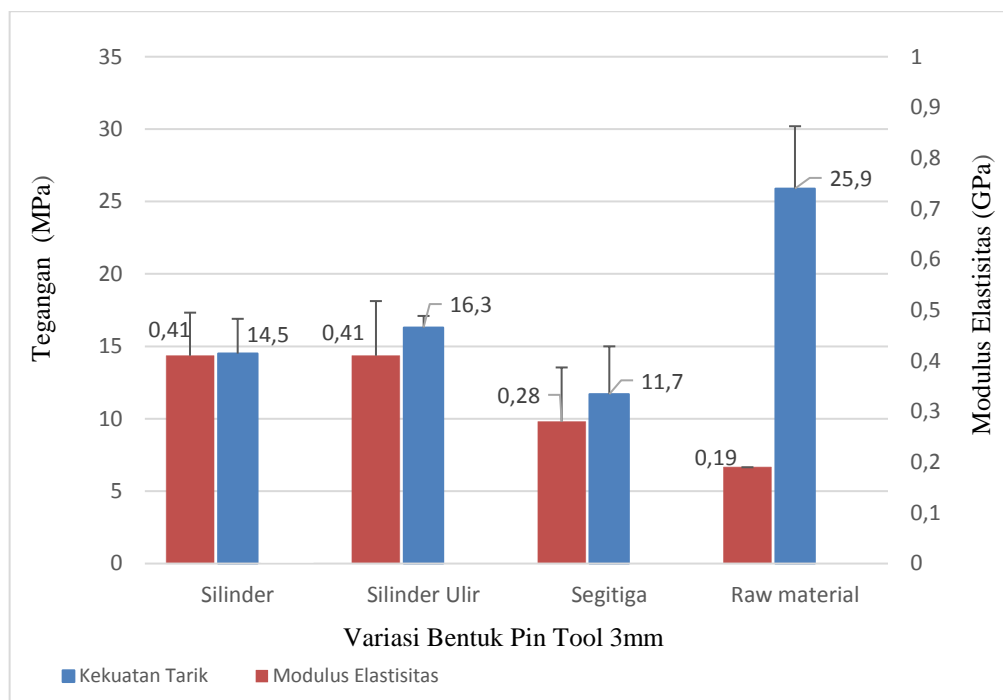
Pada Tabel 4.1 terlihat bahwa variasi bentuk *pin tool* yang memiliki nilai kekuatan tarik atau tegangan rata-rata yang paling tinggi dalam lingkup pin berukuran 3 mm adalah bentuk silinder ulir dengan nilai tegangan rata-rata sebesar 16,3 MPa dengan standar deviasi senilai 0,8 yang berarti sebaran data pada hasil uji tidak memiliki interval yang jauh atau mendekati konstan. Sedangkan bentuk pin segitiga memiliki nilai tegangan terendah dengan nilai rata-rata 11,7 MPa dengan standar deviasi 3,3 dan lebih jelasnya terlihat pada Gambar 4.18 dibawah,

Gambar 4. 18 Grafik tegangan (MPa) dan modulus elastisitas (GPa) pada pengelasan FSW dengan *Pin tool* berdiameter 3 mm

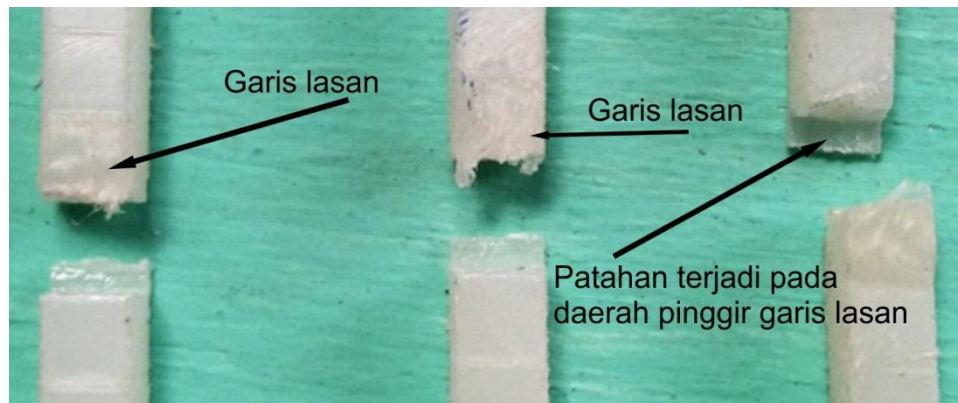
Hasil patahan pengelasan dengan menggunakan *pin tool* berbentuk silinder ulir yang berukuran 4 mm setelah diuji tarik terlihat pada Gambar 4.20 dimana memiliki bentuk visual terjadi patahan getas dan berjenis patahan keras dan kuat dimana tidak menunjukkan penurunan beban setelah titik mulur seperti yang ditunjukkan pada raw material tetapi hanya satu titik infleksi, yang berakibat patah ketika beban meningkat.

Gambar 4.20 Patahan setelah uji tarik hasil pengelasan FSW dengan bentuk pin silinder ulir diameter 4mm

Patahan yang terjadi pada daerah pinggir pengelasan dan terjadi patahan yang cepat pada proses pengujian. Hasilnya terlihat jelas pada kurva yang dihasilkan yang memperlihatkan bagaimana patahan terjadi tidak menunjukkan penurunan setelah titik mulur tetapi hanya satu titik defleksi, jadi ketika beban meningkat yang akhirnya mengakibatkan patah. Pada Hasil tes terlihat bahwa tegangan maksimum yang terbesar terdapat pada spesimen pertama dengan nilai sebesar 12,7 MPa dan regangan maksimum sekitar 3,2%. Rata-rata tegangan maksimum yang terjadi adalah 10,3 MPa dan 2,2 untuk rata-rata regangan maksimum.

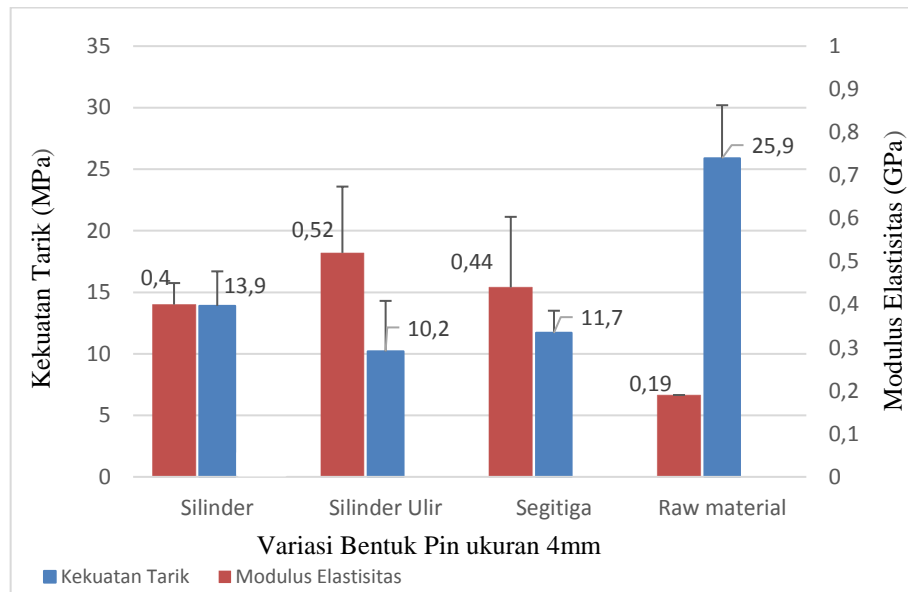
Gambar 4.22 Grafik tegangan dan modulus elastisitas pada pengelasan FSW dengan *pin tool* diameter 4 mm

Pada grafik yang terdapat pada Gambar 4.22 menunjukkan bahwa penggunaan bentuk pin berukuran 4 mm ini sangat cocok menggunakan bentuk pin tool silinder dimana memiliki tegangan yang tinggi yaitu sekitar 13,9 dan memiliki modulus elastisitas yang cukup kecil seharga 0,4 GPa.

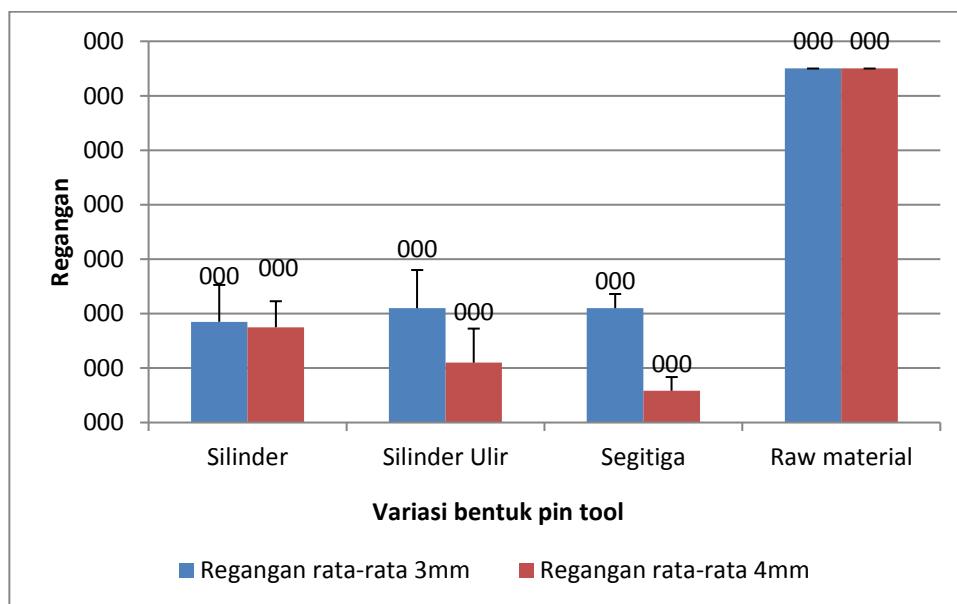
Gambar 4.23 Grafik regangan pada hasil pengelasan FSW dengan variasi bentuk pin tool

Regangan yang terjadi pada hasil pengelasan FSW dengan variasi bentuk pin (silinder, silinder ulir dan segitiga) yang masing-masing dibagi dalam dua ukuran (3mm dan 4mm) seperti pada Gambar 4.23 setelah diuji tarik menunjukkan bahwa nilai regangan yang terjadi pada penggunaan bentuk pin tool berukuran 3mm menghasilkan nilai regangan yang konstan dengan nilai 4% sedangkan pada bentuk pin tool yang berukuran 4mm menunjukkan hasil yang tidak konstan dengan nilai regangan terkecil sebesar 1%. Hal ini kemungkinan terjadi karena pada penggunaan bentuk pin tool berukuran 4mm, menghasilkan penyambungan yang banyak membuang benda kerja pada saat pengadukan berlangsung sehingga mengurangi keuletan dari hasil lasan tersebut.

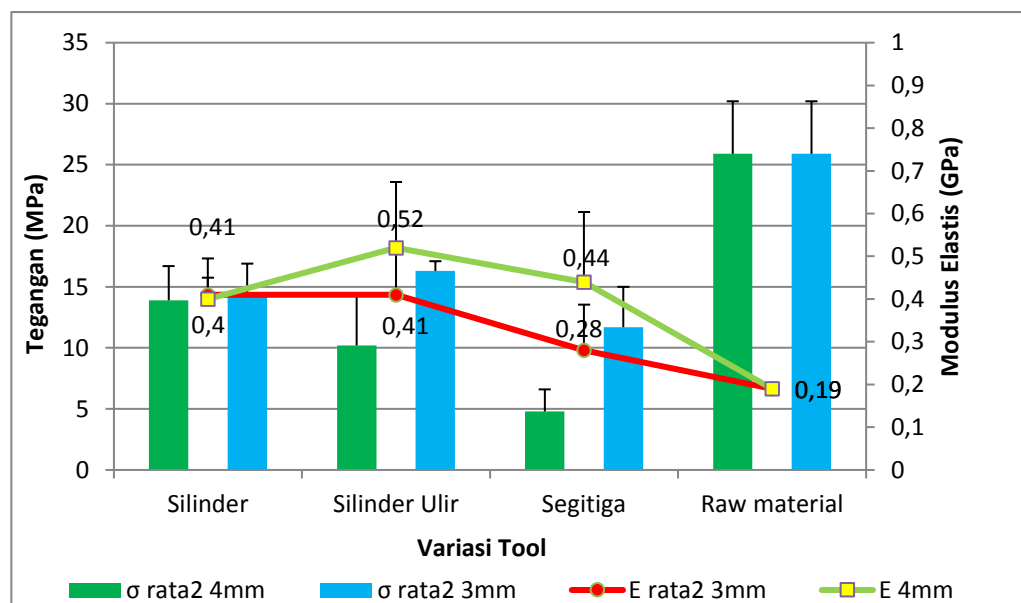
Pada Gambar 4.24 menunjukkan bahwa dari semua variasi bentuk pin tool yang dipakai pengelasan, kekuatan tertinggi terdapat pada bentuk pin silinder ulir berdiameter 3 mm dengan nilai tegangan maksimum mencapai 17,3 MPa dengan nilai regangan 5,8%. Sedangkan tegangan pada bahan dasar sebesar 25,9 MPa dan regangan senilai 13%.

Pada kasus modulus elastisitas pun, pada pin berukuran yang lebih kecil terdapat hasil modulus elastisitas yang mendekati bahan dasar dengan nilai 0,28 GPa sedangkan pada bahan dasar sekitar 0,19 GPa. Dengan demikian bentuk pin yang berukuran lebih kecil memang memiliki hasil lasan yang lebih baik dalam hal ini bentuk silinder ulir. Akan tetapi pada penggunaan bentuk

Gambar 4.24 Grafik tegangan dan modulus elastisitas dari semua variasi bentuk *Pin tool* pada pengelasan FSW

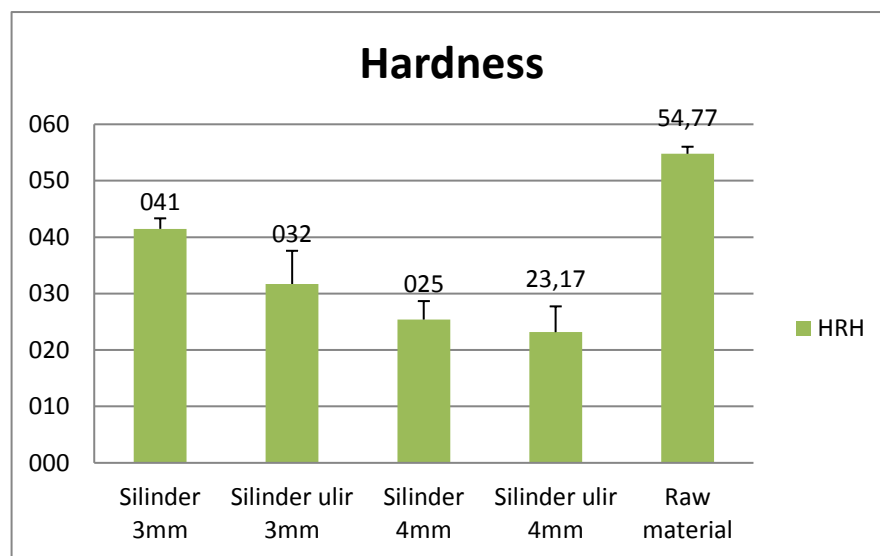
Pada Gambar 4.27 menunjukkan grafik batang yang merupakan nilai kekerasan hasil pengelasan dengan metode *friction stir welding* dengan variasi bentuk pin dan diameter pin dimana terlihat pada variasi bentuk pin tool silinder yang

berukuran 3mm menghasilkan nilai kekerasan tertinggi dengan nilai sebesar 41,47 HRH sedangkan bahan dasar sebesar 54,77 HRH, dengan demikian bisa diartikan bahwa nilai kekerasan sambungan yang tertinggi sekitar 75% dari bahan dasar. Sedangkan pada nilai kekerasan terendah terjadi pada pengelasan dengan menggunakan pin tool silinder ulir yang berdiameter 4mm sebesar 23,17 HRH, hasil ini berarti nilai kekerasan hasil lasan didapat sekitar 40% dari bahan dasar.

Gambar 4.27 Grafik Hasil uji kekerasan rockwell pada lasan FSW

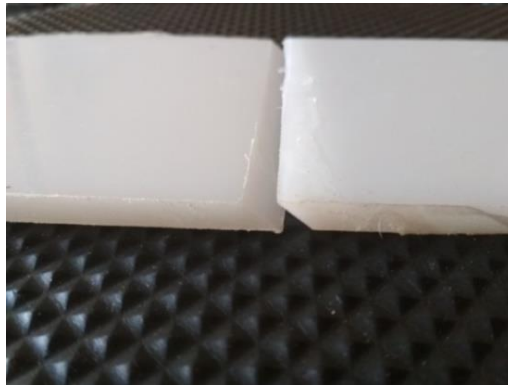
sambungan dianggap terlalu rapuh. Bentuk sudut kontak pada spesimen penyambungan dibuat miring dengan kemiringan sekitar 45 derajat seperti yang terlihat pada Gambar 4.28 dimana bentuk tersebut untuk sambungan beban geseran dan tegangan.

Gambar 4.28 Pembentukan sudut kontak spesimen penyambungan

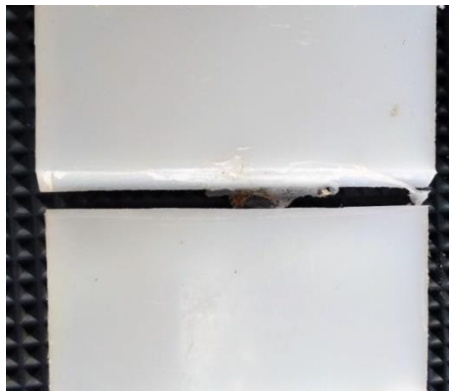
Hasil dari percobaan penyambungan dengan menggunakan lem pipa PVC memiliki hasil permukaan sambungan yang rapih dan bagus, hal ini kemungkinan terjadi dikarenakan perekat PVC merupakan resin termoplastik. Namun pada saat kering perekat membentuk lapisan-lapisan yang mengelupas dan pada saat dikenai tekukan sedikit saja sambungan sudah patah seperti pada Gambar 4.30 di bawah ini.

Gambar 4.30 Patahan hasil sambungan lem pipa PVC

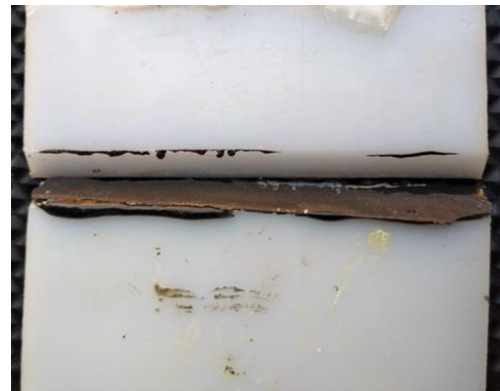
Gambar 4.31 Patahan hasil penyambungan dengan lem plastic steel
