BAB IV HASIL DAN PEMBAHASAN

4.1 Hasil Pengelasan Pada FSW Dua Sisi

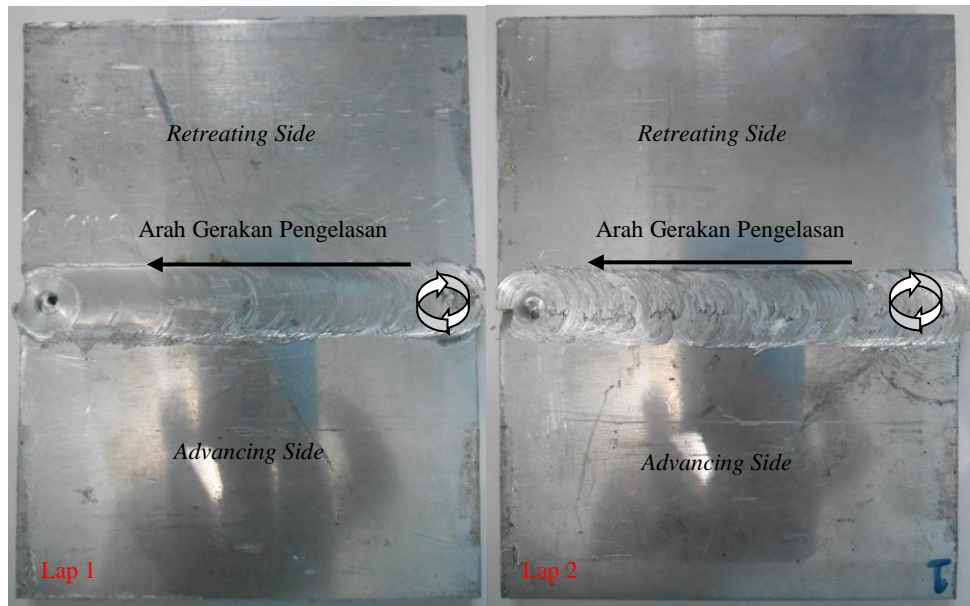
Gambar 4.2 Hasil pengelasan FSW dua sisi variasi putaran *tool* 1500 rpm

Hasil pengelasan pada masing-masing variasi kecepatan putar *tool* dapat dilihat perbedaan kehalusan permukaannya pada Gambar 4.1. Secara berurutan pada variasi kecepatan terendah hingga paling tinggi mendapatkan permukaan yang rata, namun masih terdapat cacat permukaan yakni pada sisi kedua variasi kecepatan 1500 rpm dan sisi pertama variasi kecepatan putar 2300

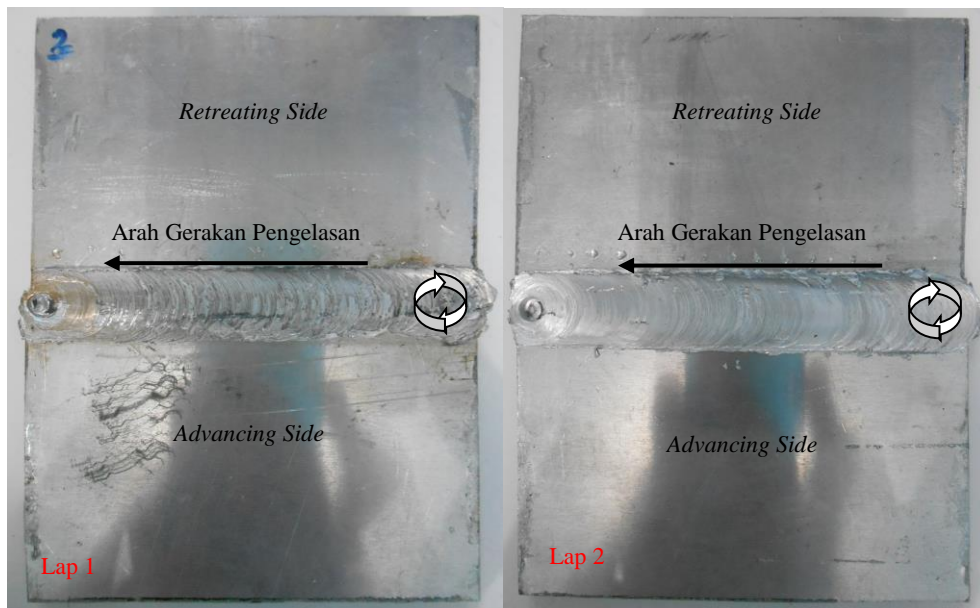
Gambar 4.3 Hasil pengelasan FSW dua sisi variasi putaran *tool* 2300 rpm

rpm, sedangkan pada variasi kecepatan 950 rpm mendapatkan permukaan yang paling halus. Pada pengelasan ini gerak translasi *tool* dimulai ketika temperature benda kerja telah mencapai suhu rekristalisasi yaitu diatas 80°C sehingga temperature yang terjadi ketika proses pengelasan berada pada kisaran suhu $88^{\circ} - 210^{\circ}\text{C}$. Keseluruhan hasil pengelasan dapat menyatu dengan baik walaupun masih terdapat sedikit cacat jika dilihat dari luar. Pada saat proses pengelasan variasi kecepatan 1500 rpm benda kerja yang baru selesai mengalami proses pengelasan langsung dibalik dan dilakukan proses pengelasan kembali pada sisi sebaliknya, itulah yang menyebabkan permukaan pada sisi kedua mengalami cacat pada permukaan. Sedangkan cacat permukaan yang terdapat pada sisi pertama variasi kecepatan 2300 rpm diakibatkan karena putaran mesin yang tiba-tiba melambat dan *feed rate* yang susah dikendalikan.

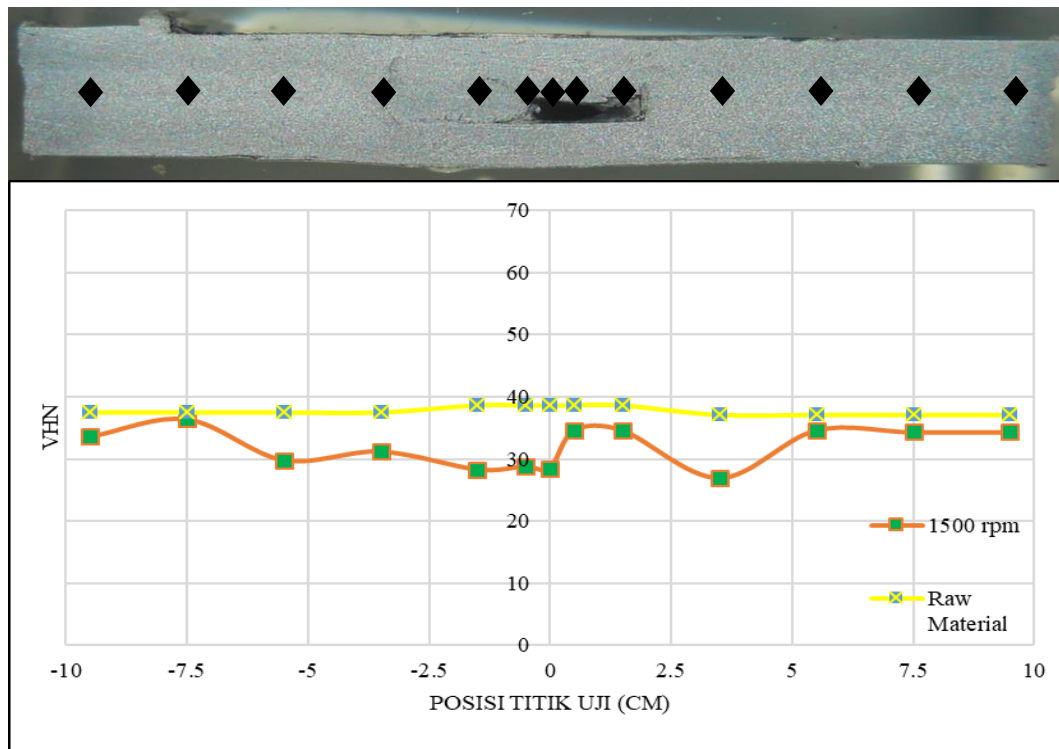
Gambar 4.9 Grafik distribusi kekerasan pengelasan FSW dua sisi variasi kecepatan putar *tool* 1500 rpm

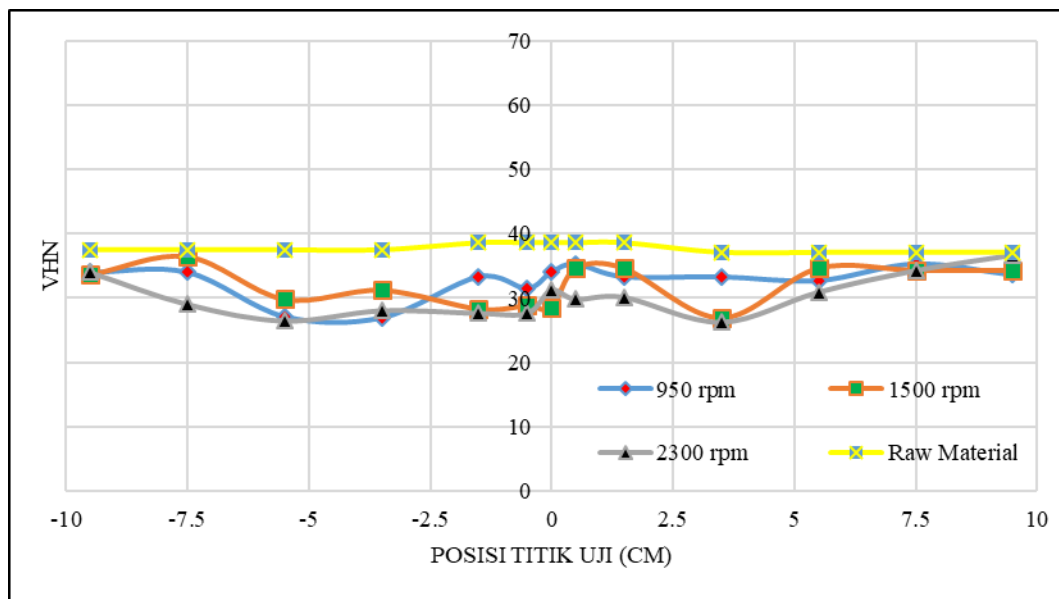
Gambar 4.11 Grafik distribusi kekerasan pengelasan FSW dua sisi dari semua variasi pengelasan

Dari gambar 4.11 menunjukkan grafik distribusi nilai kekerasan yang diperoleh dari pengujian *micro Vickers hardness* dimana terdapat nilai yang berbeda pada setiap titik uji. Masing-masing spesimen diuji sebanyak 13 titik dan setiap titik kebanyakan mempunyai nilai berbeda pada saat pengujian dilakukan seperti yang digambarkan pada grafik tersebut. Pada daerah *stir zone* nilai kekerasannya cenderung lebih tinggi dibandingkan pada daerah HAZ, bahkan tidak jauh berbeda dengan *raw material*nya. Bentuk grafik juga menunjukkan bahwa ketiga variasi kecepatan putar *tool* diketahui bahwa semakin besar putaran *tool* maka nilai kekerasan hasil lasan semakin rendah. Hal ini disebabkan karena *heat input* yang di hasilkan semakin besar sehingga proses pengerasannya membutuhkan waktu yang lebih lama. Semakin besar *heat input* maka akan menyebabkan ukuran butir semakin besar, semakin besar ukuran butir maka jumlah butir perluasan akan semakin berkurang dan menyebabkan tingkat kekerasannya menurun. Selain itu juga karakteristik dari paduan itu sendiri yang kurang mampu diperlakukan panas.

Pengujian kekerasan ini dilakukan pada tiap specimen hasil pengelasan dengan metode 2 sisi FSW dengan variasi putaran *tool*. Tabel 4.1 menunjukkan data hasil pengujian kekerasan dengan menggunakan uji kekerasan *Micro Vickers* dengan beban yang digunakan sebesar 200 gf selama 5 detik, kemudian pada Gambar 4.11 menunjukkan grafik perbandingan kekerasan rata-rata pada setiap variasi pengelasan.

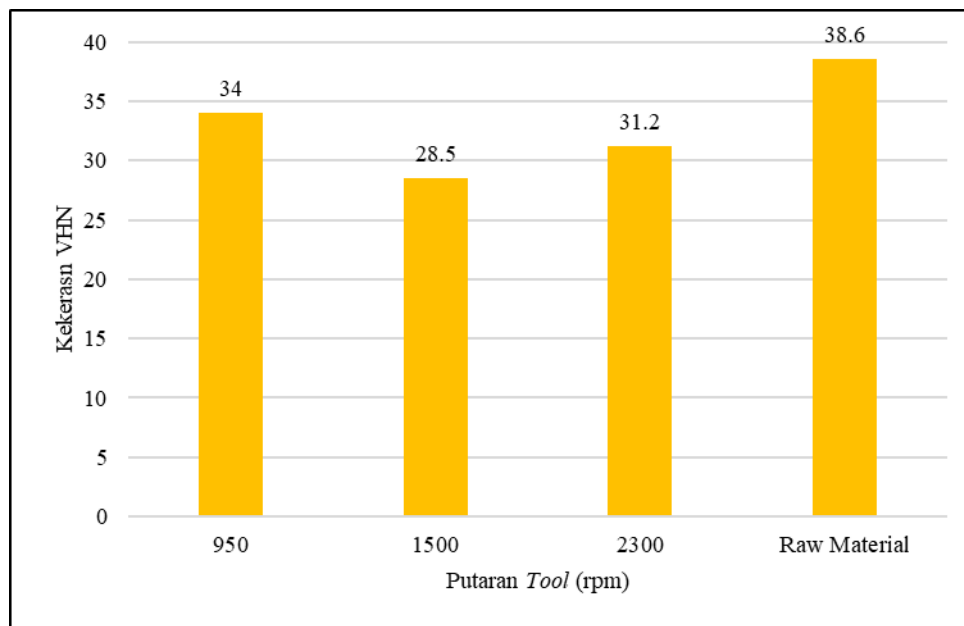
Gambar 4.12 Grafik pengaruh putaran *tool* terhadap kekerasan pada daerah sambungan las (titik 0)

Pada gambar 4.12 menunjukkan nilai kekerasan pada daerah sambungan las FSW dua sisi. Variasi putaran 950 rpm mendapatkan nilai kekerasan tertinggi, yaitu 34 VHN, namun masih lebih rendah 88 % dari *raw material*nya yang mencapai 38.6 VHN. Dari hasil pengujian kekerasan yang didapatkan dari penelitian ini terdapat perbedaan jika dibandingkan dengan penelitian terdahulu, yaitu Romadhoni (2016) yang meneliti tentang pengaruh kecepatan putar *tool* terhadap kekuatan mekanik sambungan las aluminium 1xxx dengan metode FSW dengan variasi putaran 980, 2300, dan 2700 rpm. Dimana nilai kekerasan menyatakan hasil lasan lebih tinggi daripada *raw material*nya, yaitu pada putaran 980 rpm sebesar 59.1 VHN atau 147.5 %. Sudrajat (2012) menganalisis sifat mekanik hasil pengelasan Aluminium AA 1100 dengan metode *Friction Stir Welding* (FSW) dengan variasi putaran *tool* 780, 980, dan 1120 rpm. Nilai kekerasan tertinggi didapat pada putaran 780 dan 1120 rpm sebesar 50 BHN atau lebih rendah 85 % dari *raw material*nya. Adapun hasil perbandingan penelitian yang spesifik ditunjukkan pada Tabel 4.2.

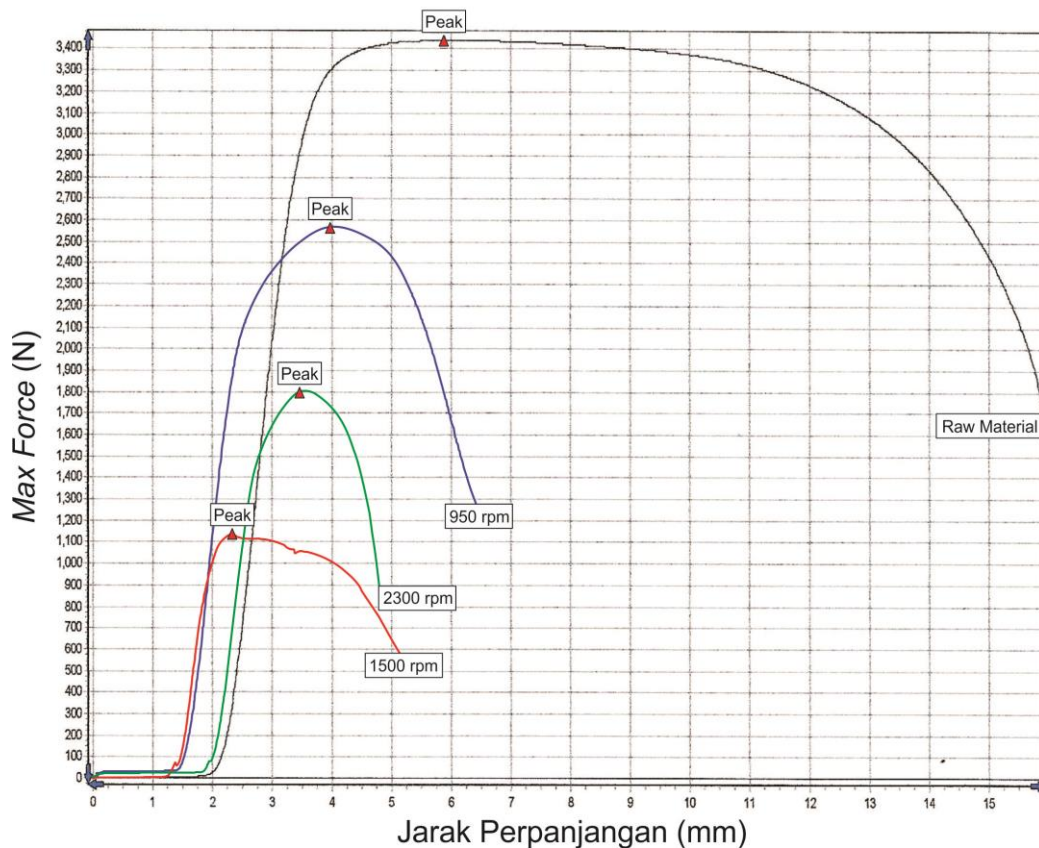
Gambar 4.13 Grafik Uji Tarik hasil FSW dua sisi Aluminium 1xxx

Gambar 4.13 Menunjukkan bahwa antara *raw material* aluminium 1xxx dengan logam yang sudah mengalami proses pengelasan memiliki perbedaan tegangan tarik yang sangat signifikan, mencapai 76.21 % dari kekuatan *raw material*nya. Hal ini disebabkan karena pada daerah lasan mengalami perubahan struktur mikro, akibat dari proses pengelasan. Pada *raw material* mengalami patahan ulet dimana terjadi perpanjangan yang cukup panjang sebelum patah. Pada spesimen dengan kecepatan putar 950 rpm tingkat keuletannya sudah

menurun. Sedangkan pada spesimen kecepatan putar 1500 dan 2300 mengalami patahan getas.

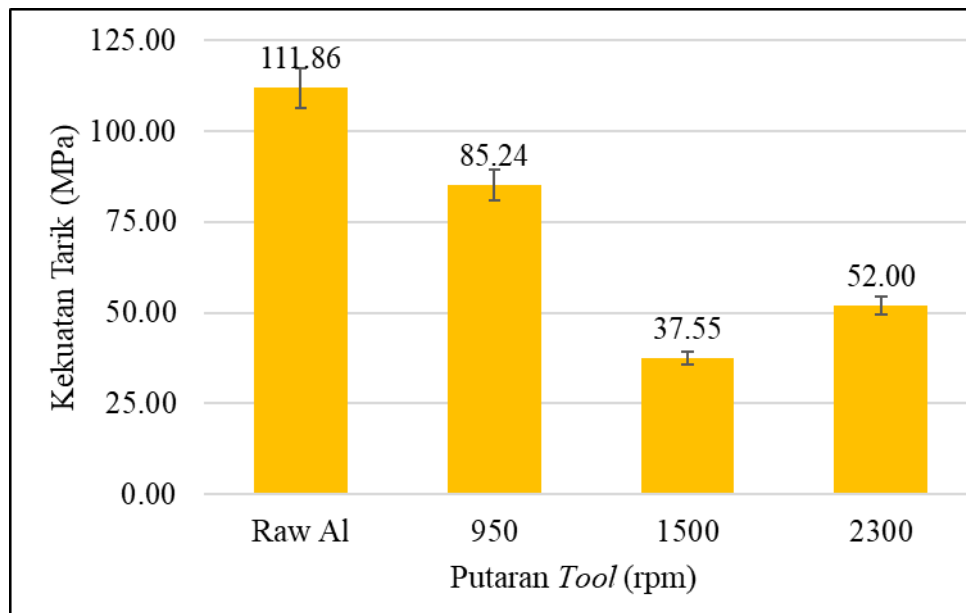
Gambar 4.14 Grafik pengaruh variasi putaran *tool* terhadap kekuatan tarik hasil las FSW dua sisi

Dari gambar 4.14 Terlihat nilai yang memiliki nilai tegangan tertinggi terdapat pada pengelasan dengan putaran 950 rpm yaitu sebesar 85.24 MPa atau 76.21 % dari *raw material*. Hal ini disebabkan hasil las yang menyatu dengan baik walaupun masih terdapat cacat *wormholes*, namun masih lebih kecil dari *raw material* yang memiliki nilai kuat tarik sebesar 111.86 MPa. Sedangkan untuk nilai kuat tarik terkecil terjadi pada variasi putaran 1500 rpm sebesar 37.55 MPa, 31.78 % dari *raw material*. Hal ini disebabkan terdapat cacat *wormholes* yang cukup besar pada variasi tersebut dikarenakan panas yang terlalu tinggi dan juga getaran yang cukup tinggi. Untuk variasi putaran 2300 rpm sebesar 52 MPa, 46.5 % dari *raw material*.

Rendahnya nilai uji tarik hasil pengelasan di banding dengan *raw material*nya dapat terjadi karena beberapa factor, diantaranya adalah kedalaman penekanan *tool* pada saat pengelasan sehingga menyebabkan getaran yang cukup tinggi. Semakin dalam penekanan *tool* juga membuat material terkelupas dan

terbuang pada saat pengelasan berjalan, sehingga mengakibatkan ketebalan material berkurang yang dapat menurunkan kekuatan nilai uji tarik.
